RESTAURO DELL'ANDRONE DI ACCESSO DELLA CAPPELLA ANZALONE E DELL'ALTARE DEL GAGINI  
DEL COMPLESSO DI S. MARIA DELLO SPASIMO - STRALCIO

RESTAURO E ASSEMBLAGGIO DELL'ALTARE DEL GAGINI

**STATO DI CONSERVAZIONE E MAPPATURA DEL DEGRADO DI OGNI  
SINGOLO ELEMENTO - SCHEDE TECNICHE DI DETTAGLIO**

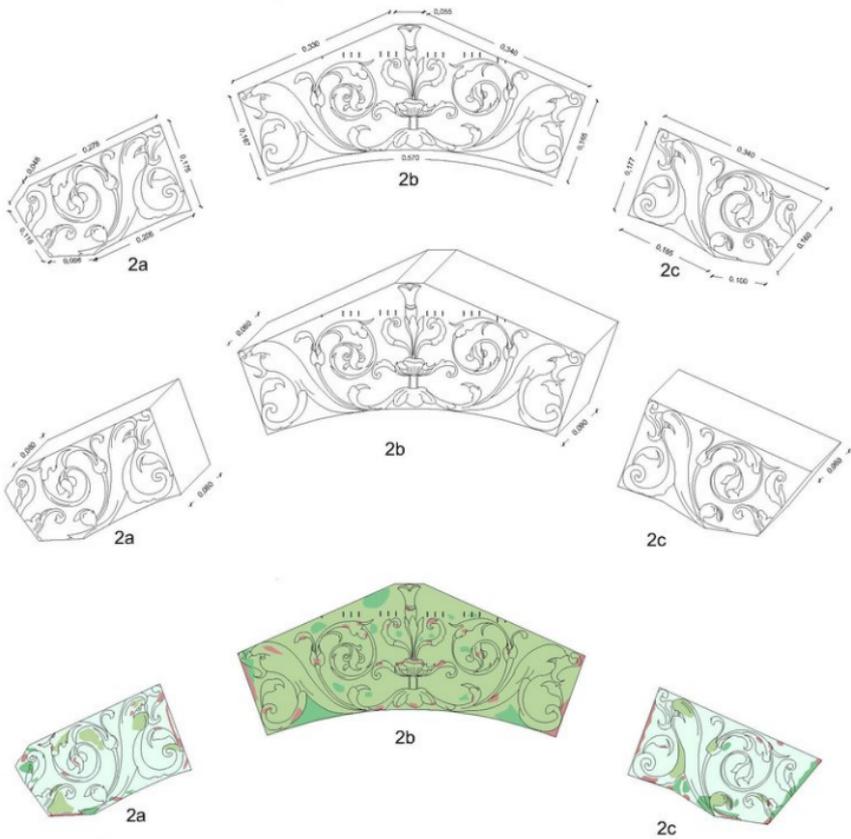
2a  
2b  
2c

Il deposito superficiale è esteso su tutte le superfici.  
Sono presenti puntuali fenomeni di incrostazioni.  
L'elemento 2b presenta dei fori sulla parte superiore.

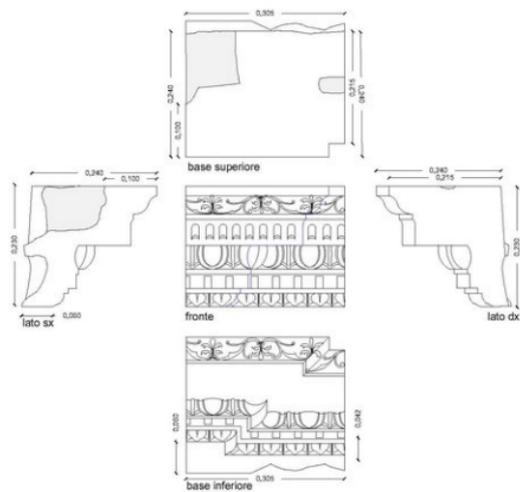
3c

Il deposito superficiale è esteso su tutte le superfici. Sono presenti puntuali fenomeni di incrostazioni. L'elemento presenta una sagoma irregolare.

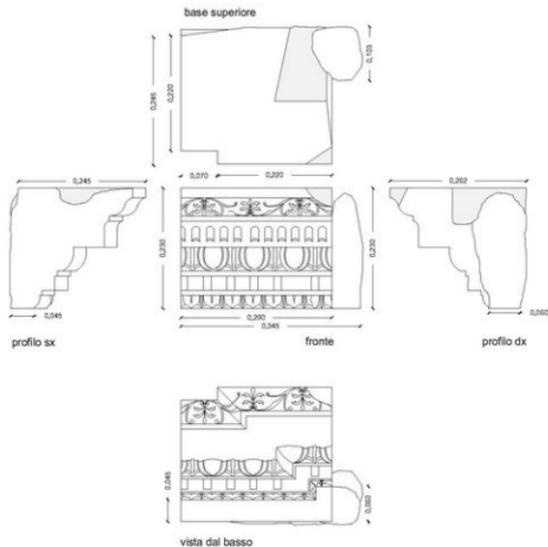
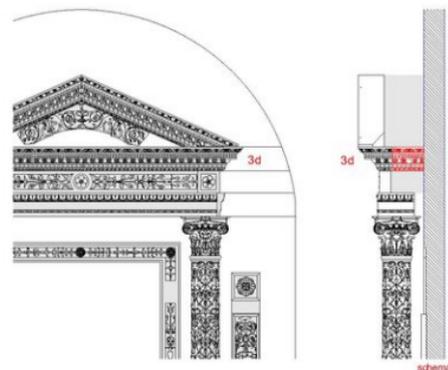
3d

Il deposito superficiale è esteso su tutte le superfici. Sono presenti puntuali fenomeni di incrostazioni. L'elemento presenta una sagoma irregolare.

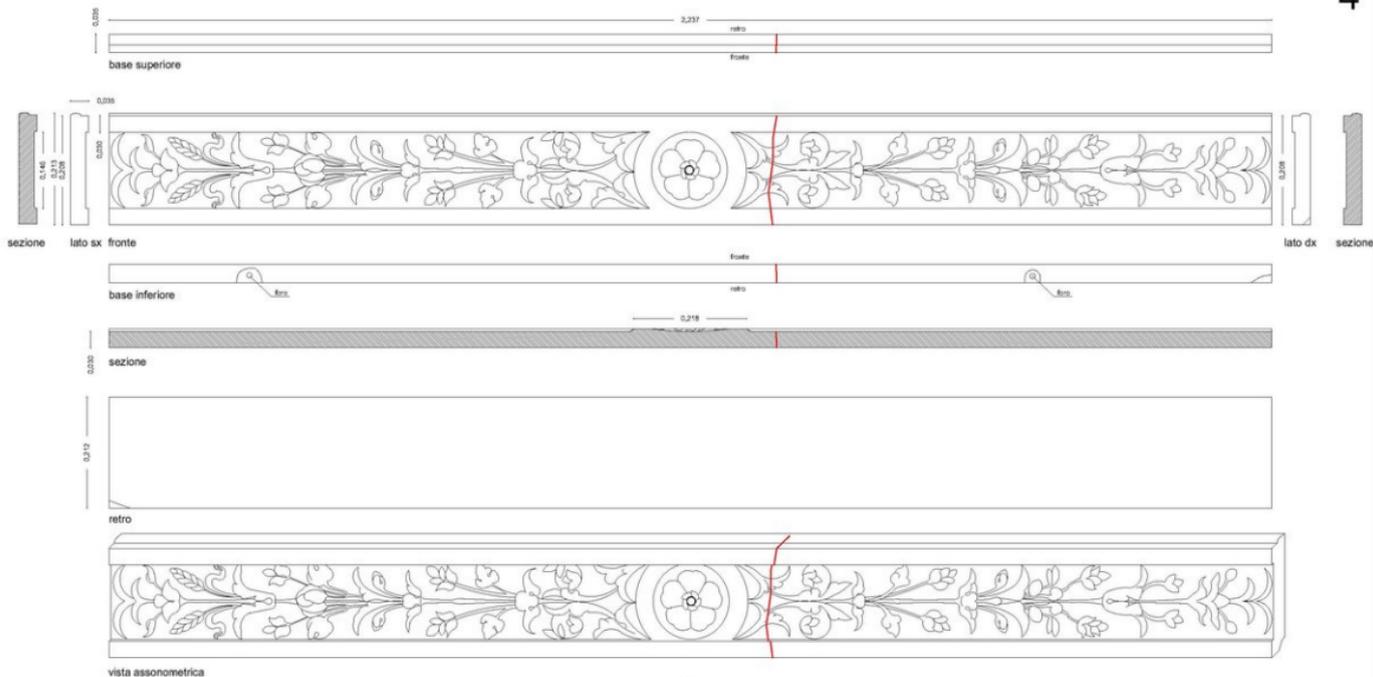
Il deposito superficiale è esteso su tutte le superfici.  
L'elemento presenta una recente frattura passante e fenomeni di erosione lungo i bordi.  
Due fori sono presenti sulla base inferiore.

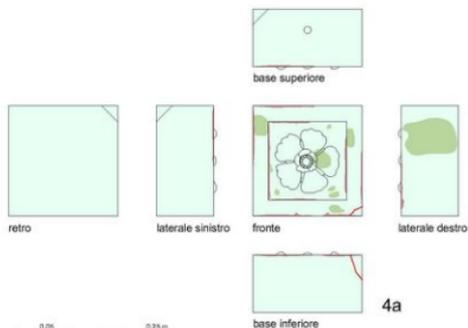
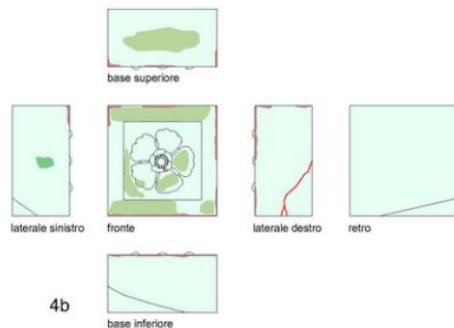
Il deposito superficiale è esteso su tutte le superfici.  
 Il fiore 4a presenta un foro sulla base superiore e la sua base inferiore è bocciardata.  
 Il fiore 4b presenta una frattura nel laterale destro.

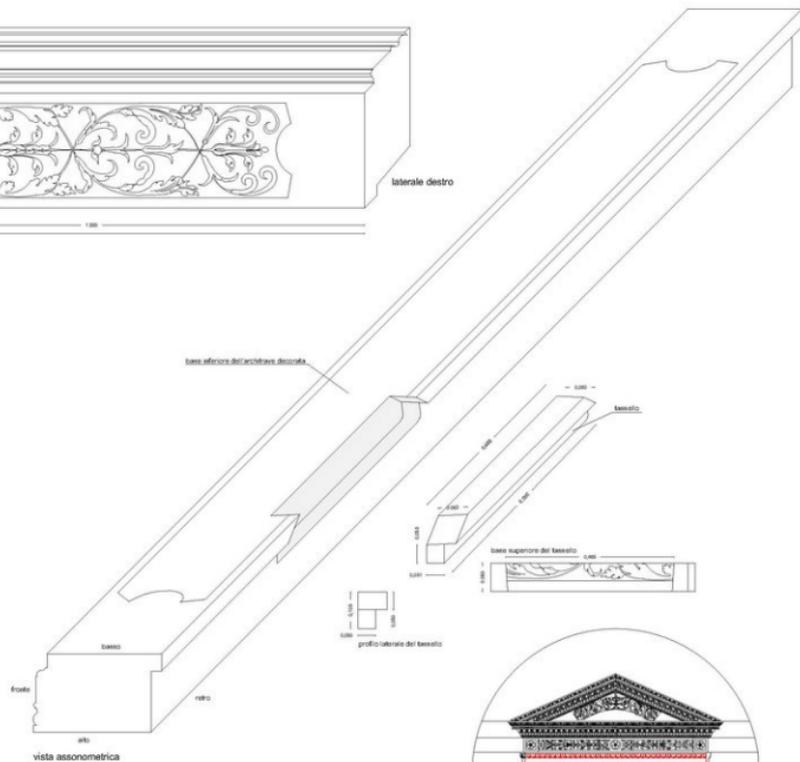
Il deposito superficiale è esteso su tutte le superfici.  
La base inferiore presenta estesi depositi di guano.  
La decorazione della base inferiore sagoma l'alloggiamento del capitello.

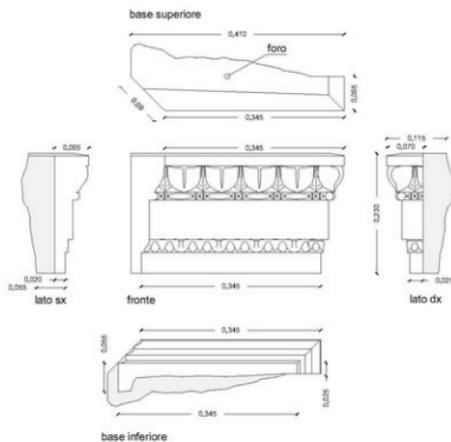
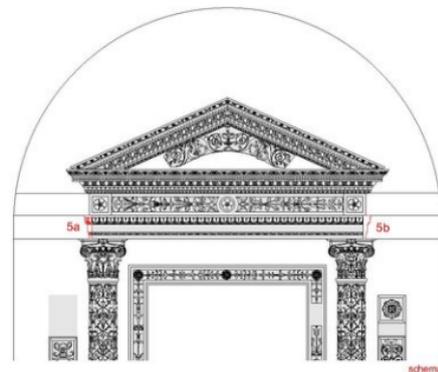
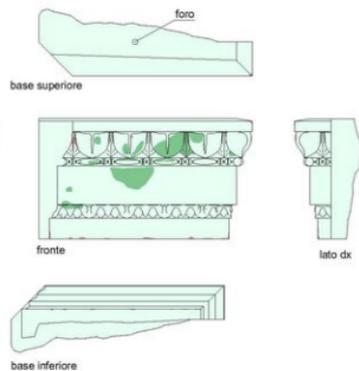
Il deposito superficiale è esteso su tutte le superfici.  
Sono presenti puntuali fenomeni di incrostazioni.  
L'elemento 5b non è stato rinvenuto.

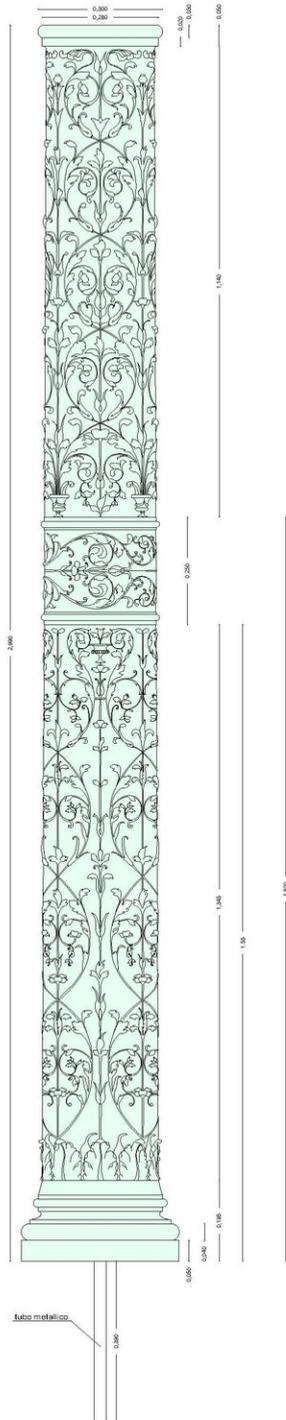
Il deposito superficiale è esteso su tutte le superfici.  
La colonna 7 è solidale con il capitello 6.  
L'attuale collocazione impedisce la ricognizione completa.

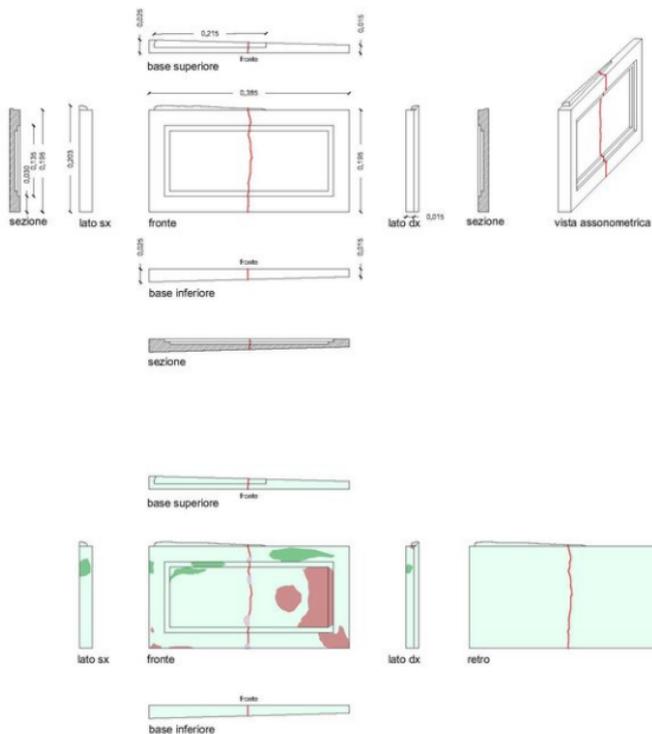
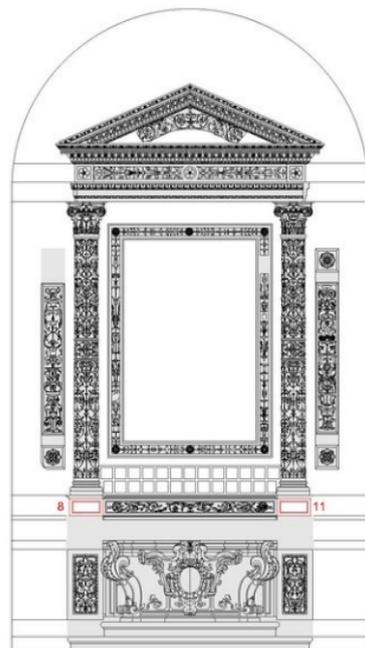
Il deposito superficiale è esteso su tutte le superfici.  
 L'elemento presenta una frattura passante recente.  
 L'elemento 11 non è stato rinvenuto.

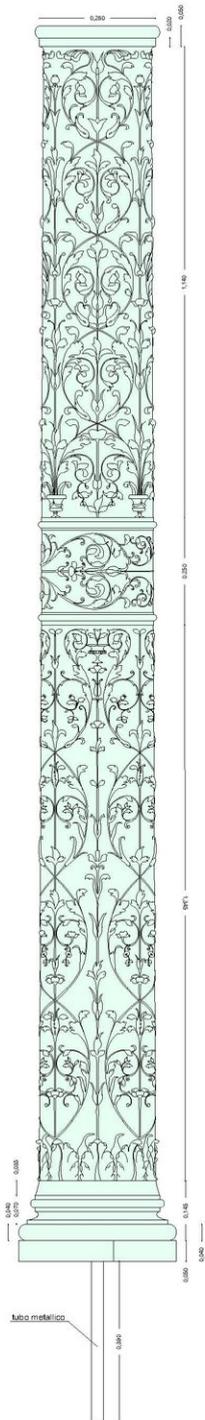
Il deposito superficiale è esteso su tutte le superfici.  
Una lacuna significativa è presente alla base della colonna.  
L'attuale collocazione impedisce la ricognizione completa.

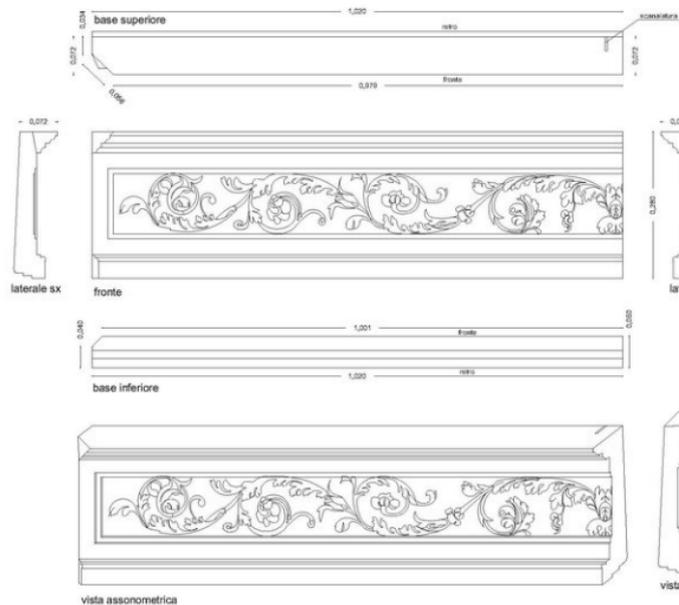
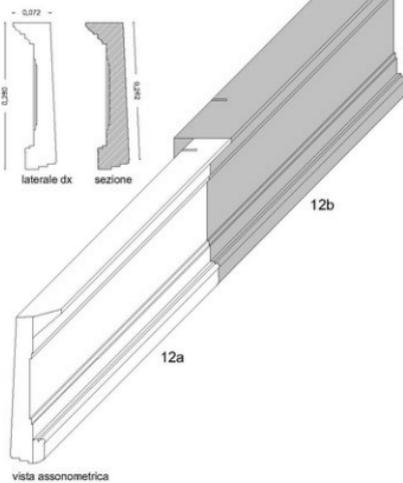
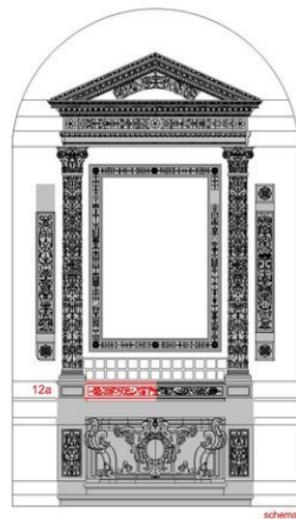
Il deposito superficiale è esteso su tutte le superfici.  
L'elemento 12a presenta un profilo differente dal 12b.  
Lo stato di conservazione è buono.

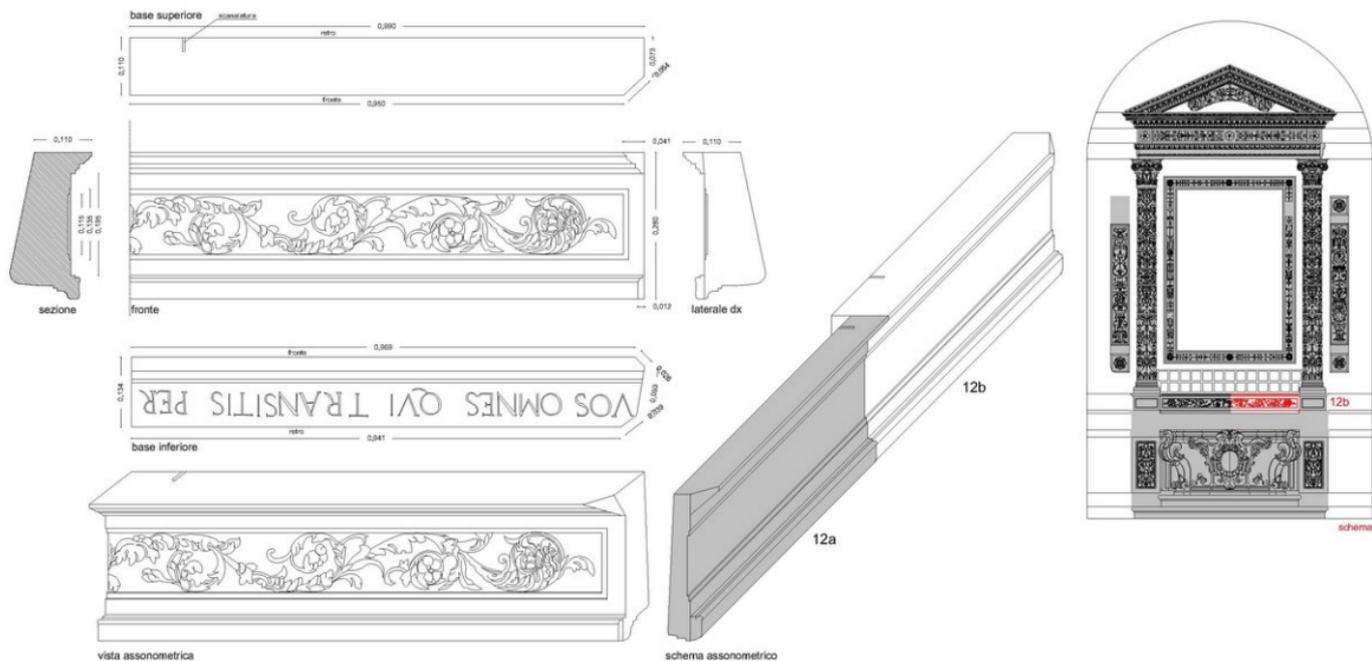
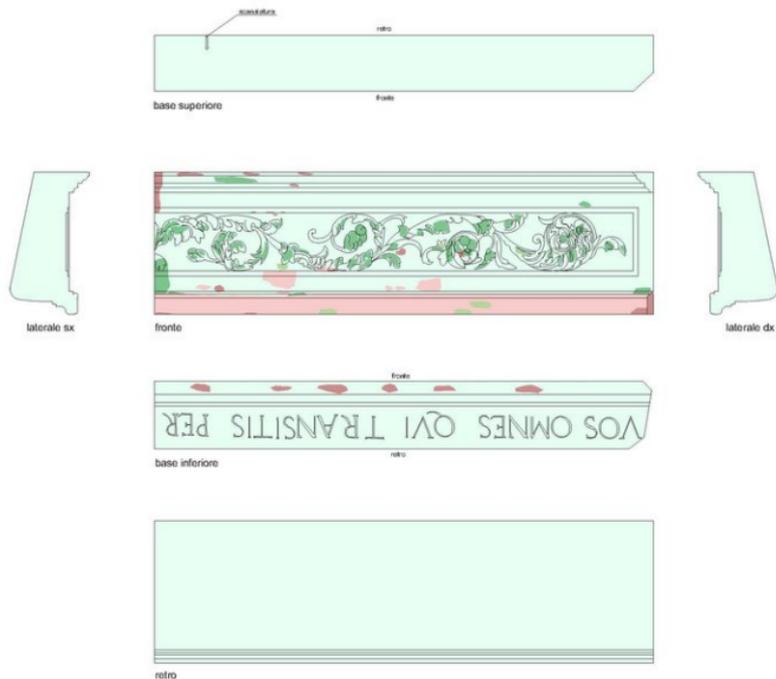
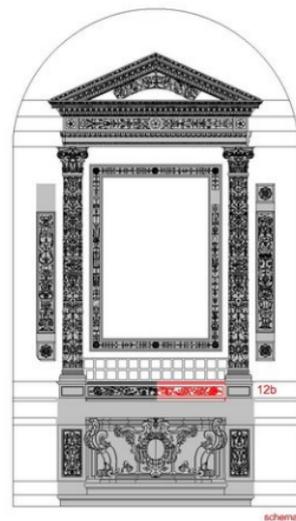
Il deposito superficiale è esteso su tutte le superfici.  
L'elemento 12b presenta un profilo differente dal 12a.  
Sulla base inferiore è incisa una iscrizione latina incompleta.

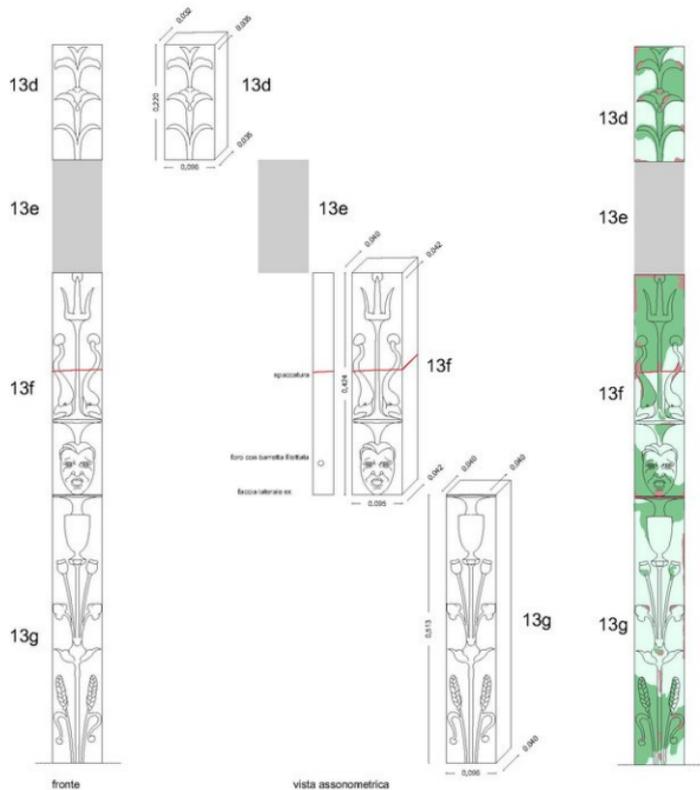
13d  
13e  
13f  
13g

Il deposito superficiale è esteso su tutte le superfici.  
L'elemento 13e non è stato rinvenuto.  
L'elemento 13f presenta una frattura recente.

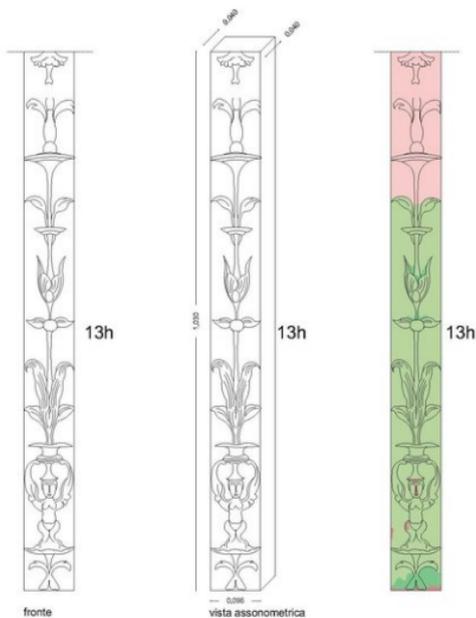
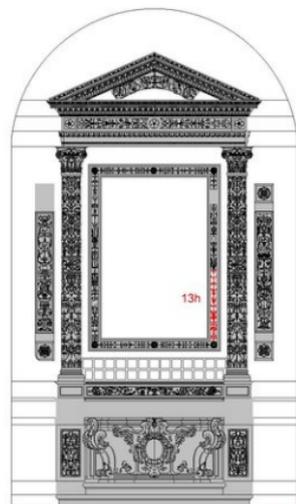
Il deposito superficiale è esteso su tutte le superfici. Lo stato di conservazione è pessimo, soprattutto nel terzo superiore dove si riscontrano gravi effetti degenerativi (perdita di materia per disgregazione da scagliatura).

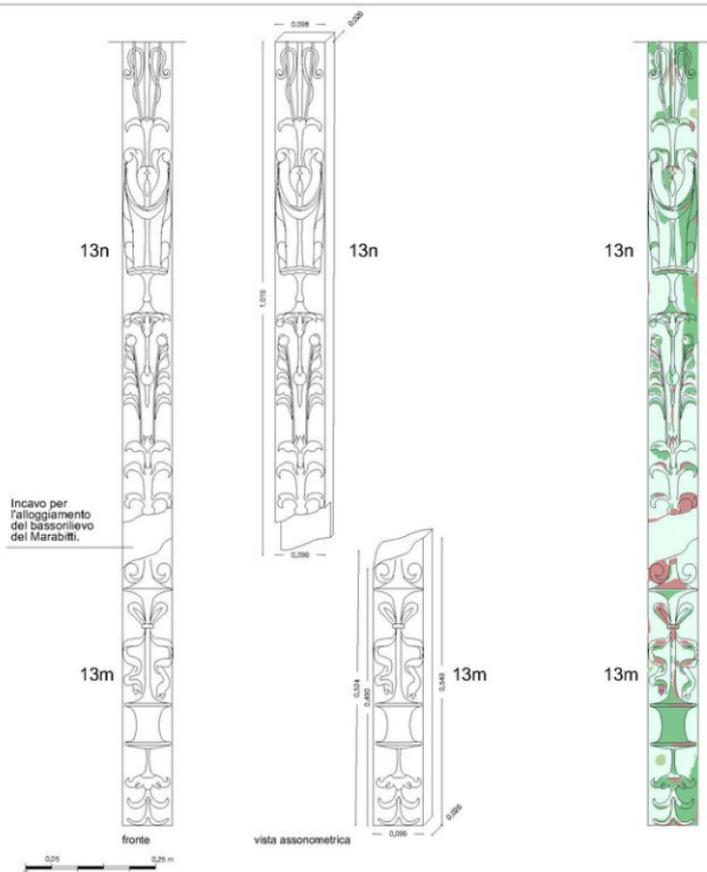
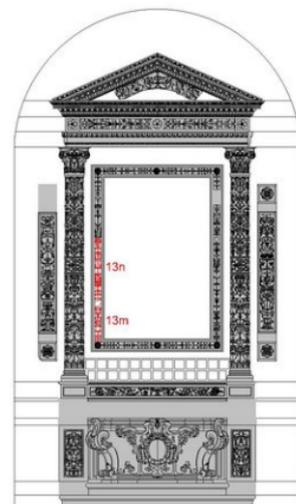
13m  
13n

Il deposito superficiale è esteso su tutte le superfici. Le estremità degli elementi 13m e 13n sono sagomate a formare l'alloggiamento di un particolare del bassorilievo del Marabitti. L'elemento 13m denota maggiore porosità superficiale ed opacità diffusa.

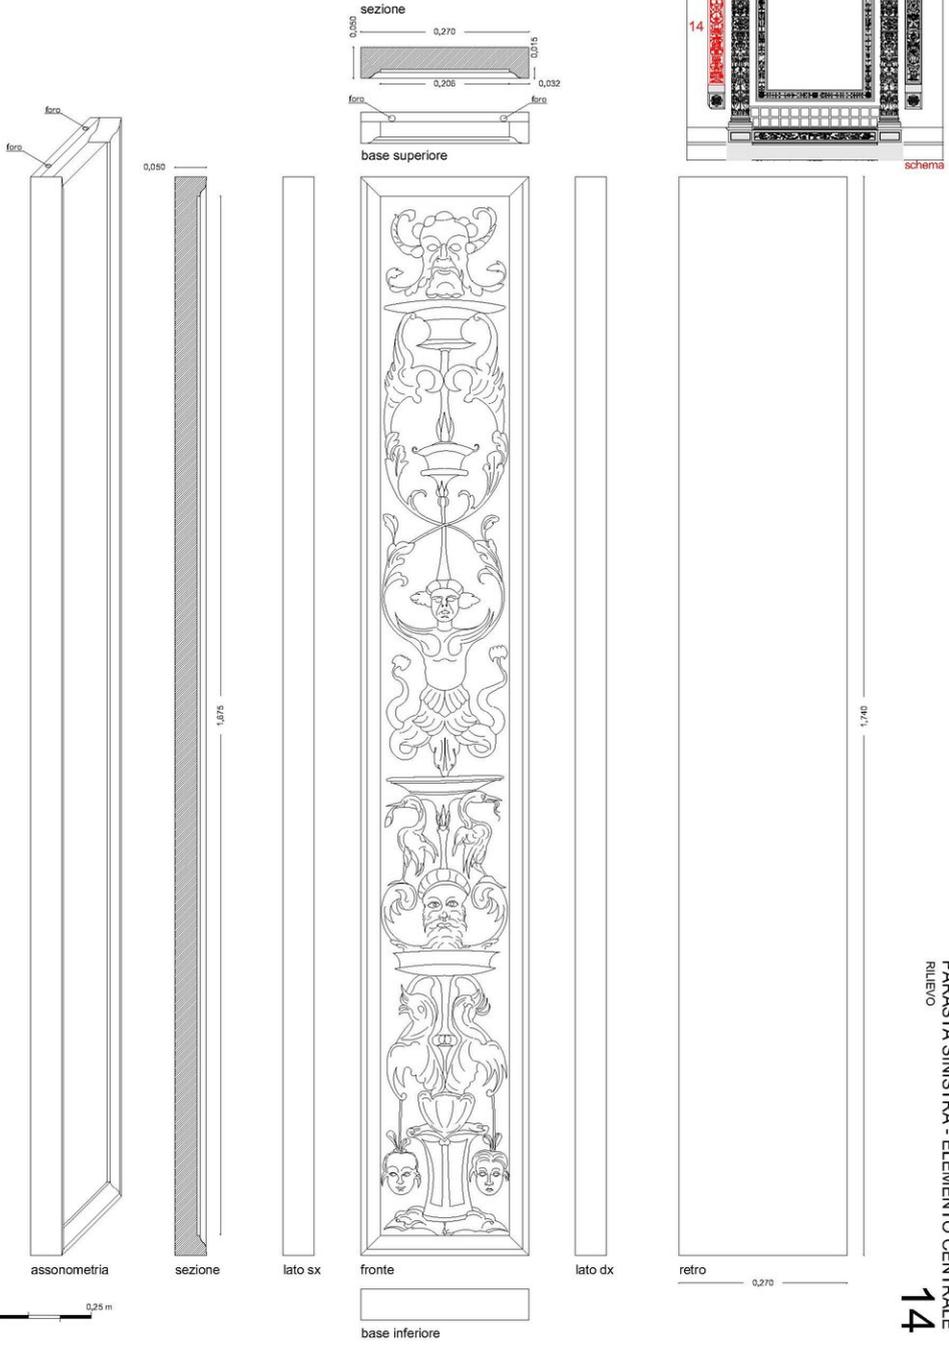
Il deposito superficiale è esteso su tutte le superfici.  
Manca una porzione della cornice superiore.  
Lo stato di conservazione è mediocre.

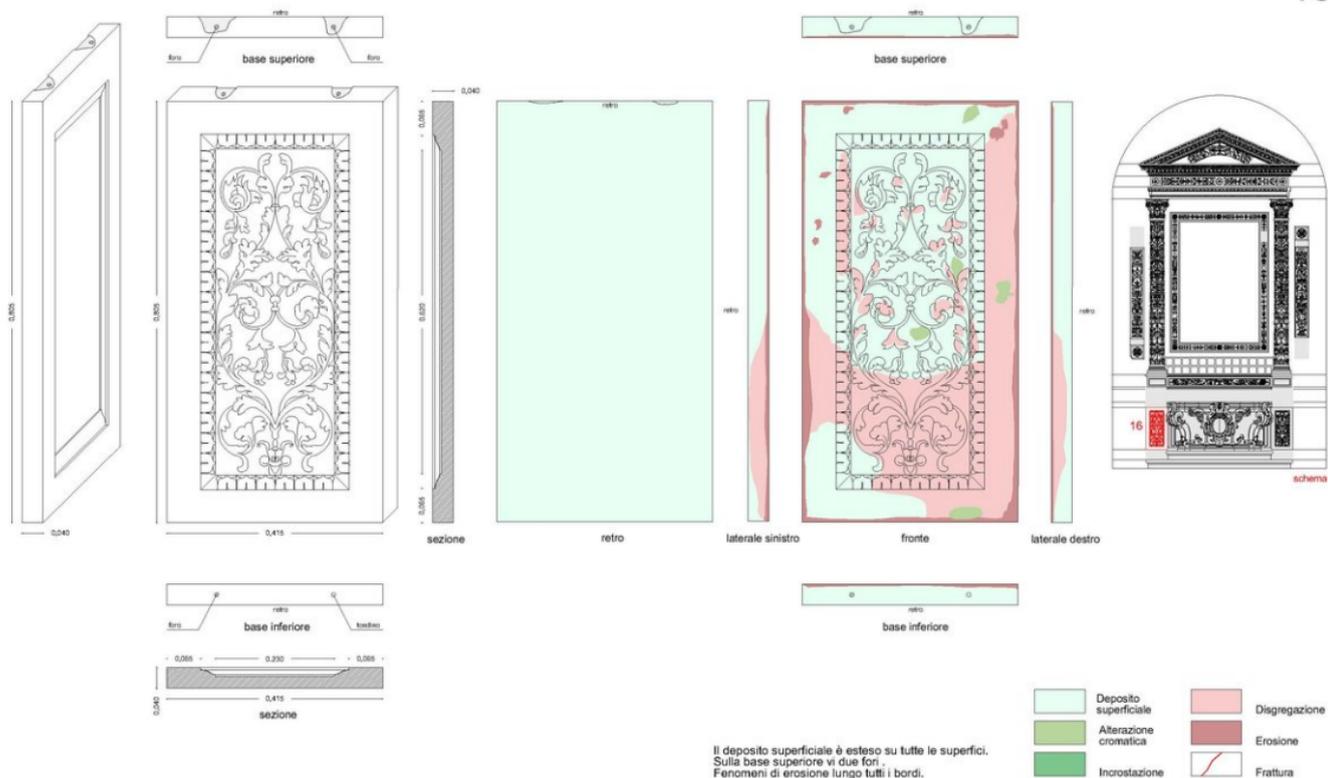
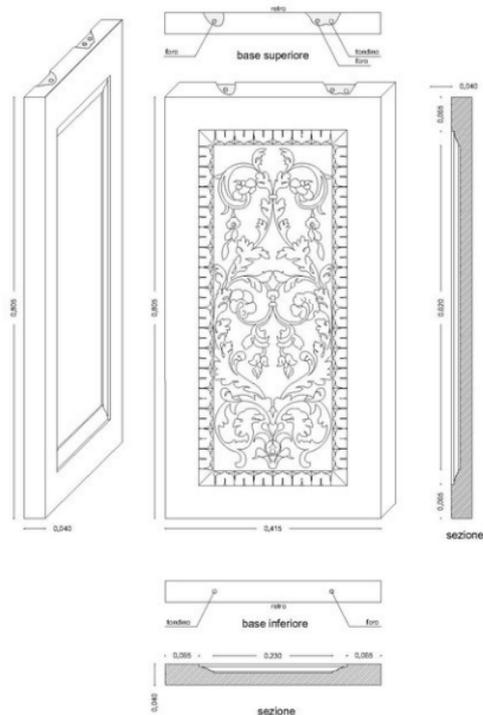
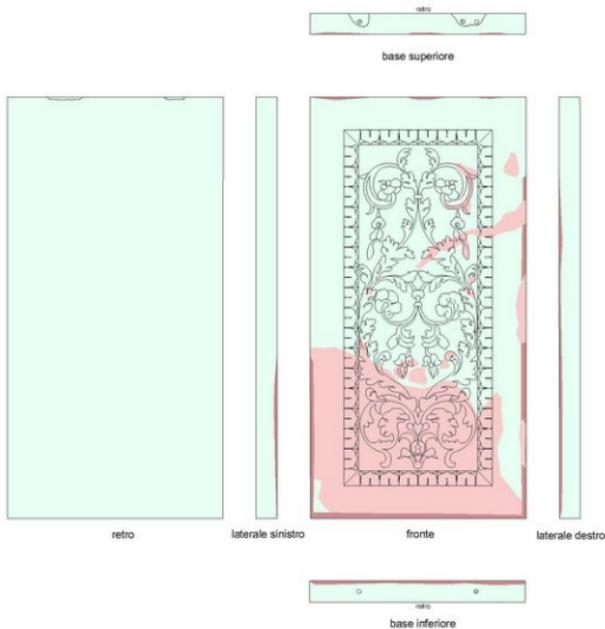
Il deposito superficiale è esteso su tutte le superfici.  
Sulla base superiore vi due fori ed un tondino.  
Fenomeni di erosione lungo tutti i bordi.

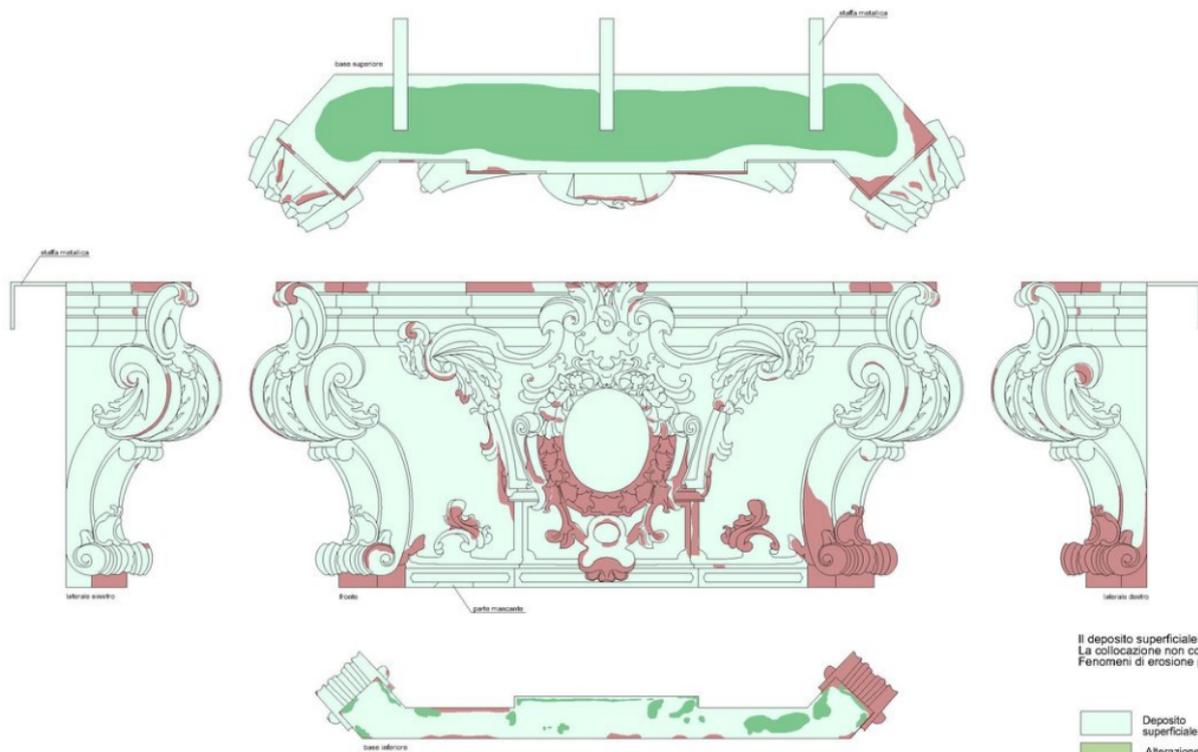
Il deposito superficiale è esteso su tutte le superfici.  
La collocazione non consente uno studio approfondito.  
Fenomeni di erosione prevalentemente sul lato destro.

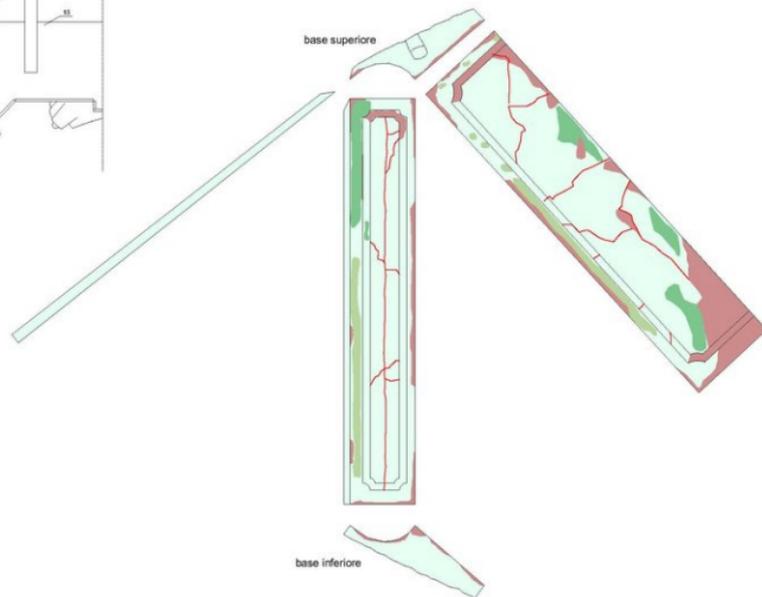
Il deposito superficiale è esteso su tutte le superfici.  
Tutta la lancia è in pessimo stato di conservazione.  
La posizione sinistra del pezzo è stata attribuita  
per deduzione non univoca.  
L'elemento 18c non è stato rinvenuto.

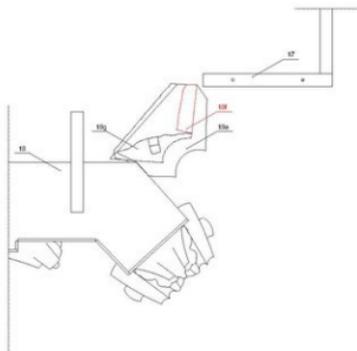
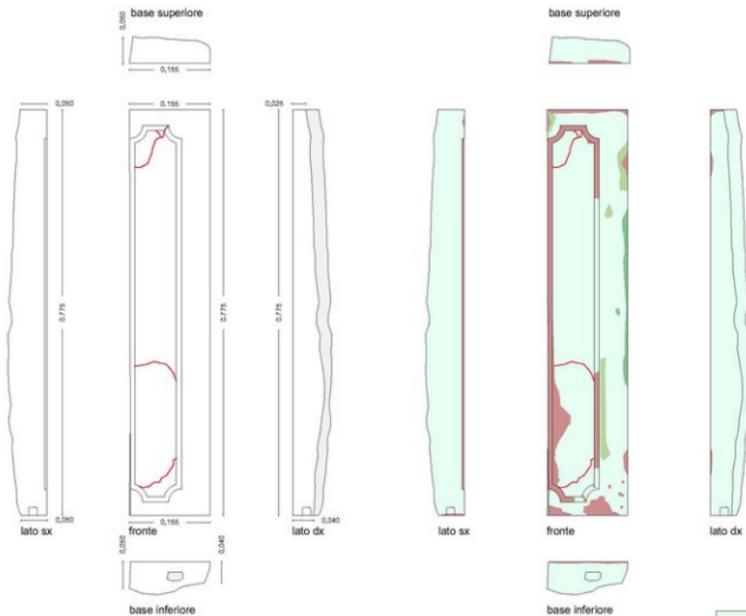
Il deposito superficiale è esteso su tutte le superfici.  
 La posizione destra del pezzo è stata attribuita per deduzione non univoca.  
 La conformazione dell'elemento permette, infatti, il posizionamento dello stesso anche a sinistra della mensa, se ribaltato.
