RESTAURO DELL'ANDRONE DI ACCESSO DELLA CAPPELLA ANZALONE E DELL'ALTARE DEL GAGINI
DEL COMPLESSO DI S. MARIA DELLO SPASIMO - STRALCIO

RESTAURO E ASSEMBLAGGIO DELL'ALTARE DEL GAGINI

RELAZIONE

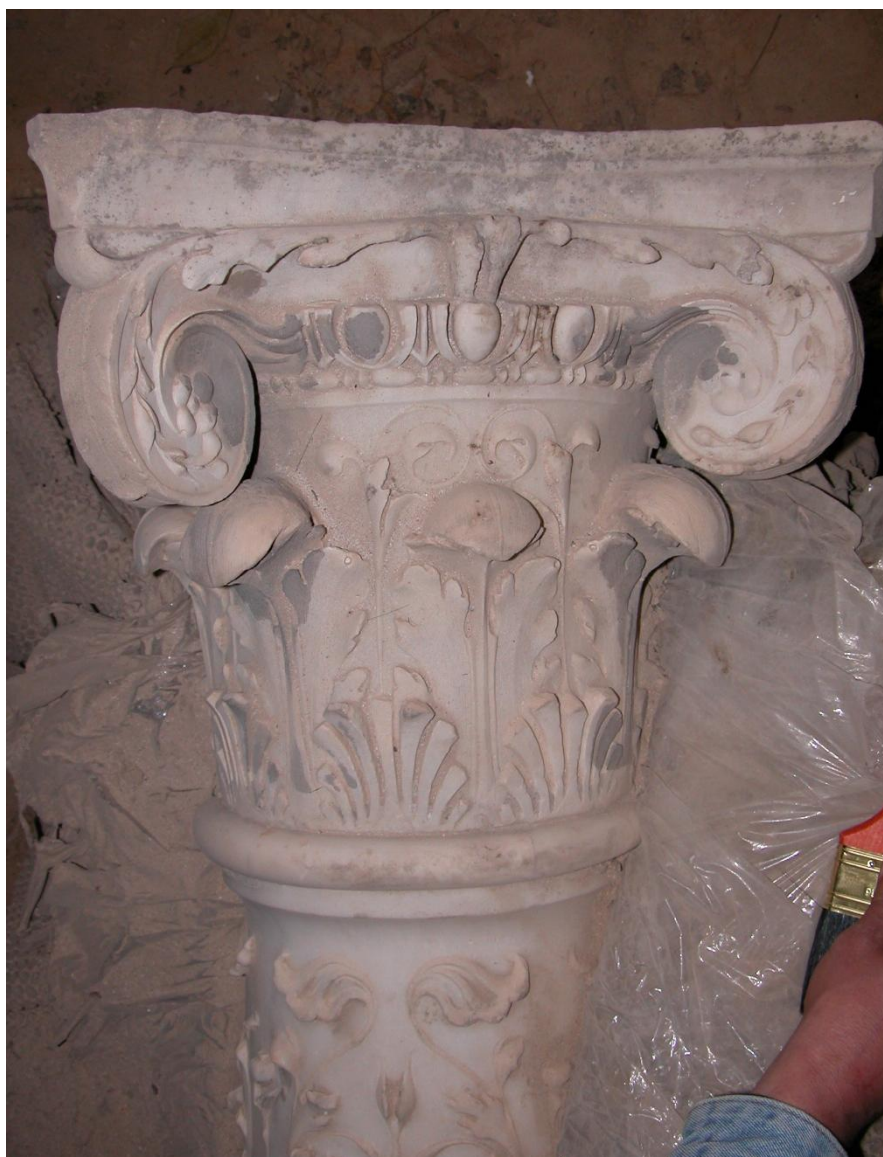
Capitello sinistro ancora parzialmente avvolto dalle imbottiture provvisorie adoperate per il trasporto da Bagheria allo Spasimo.

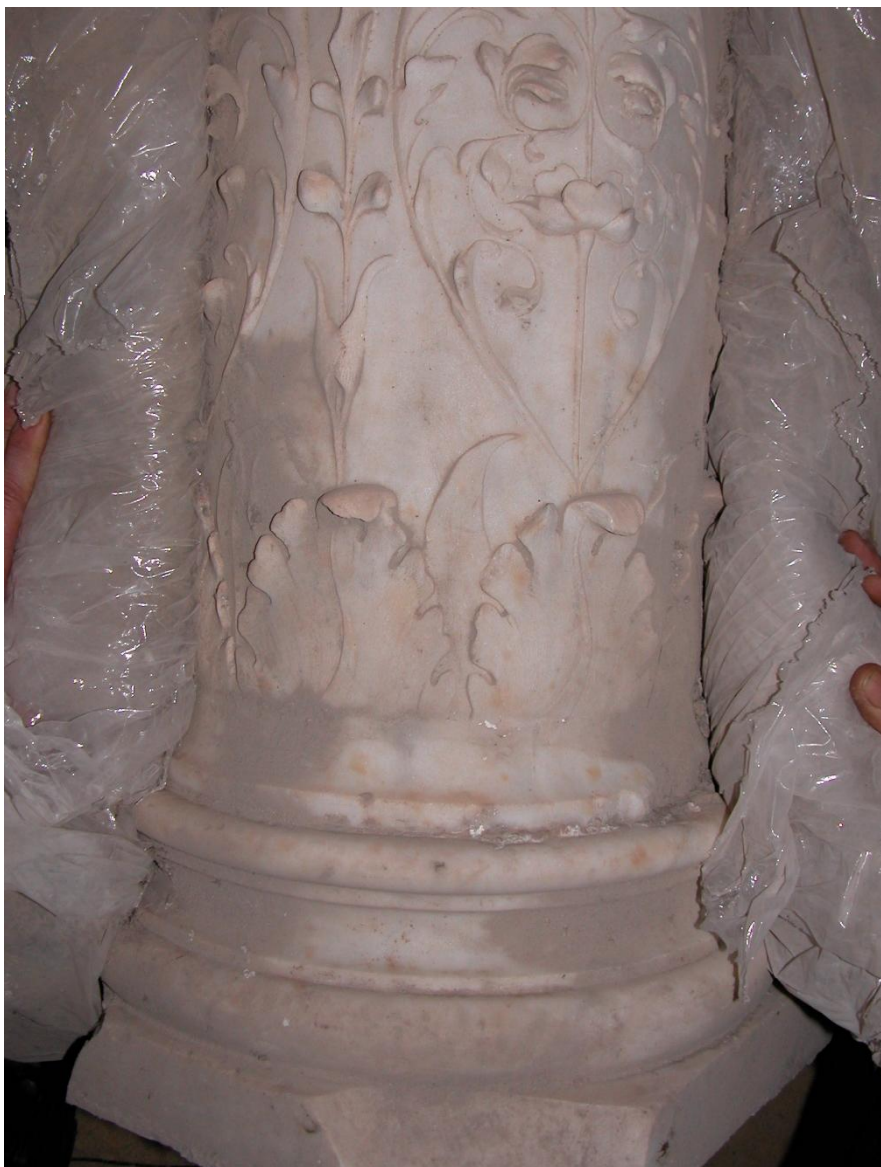
Parte inferiore del fusto della colonna destra. Anche qui si notano le imbottiture provvisorie adoperate per il trasporto allo Spasimo

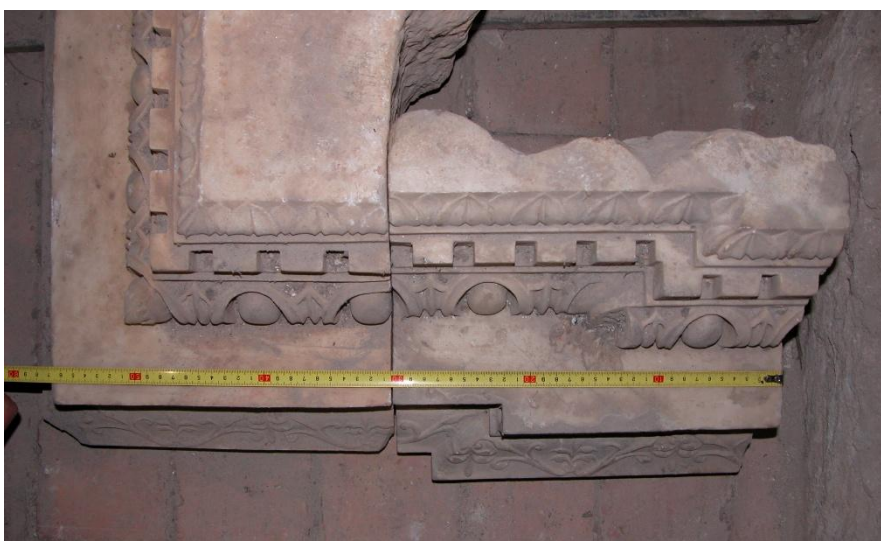
Le superfici, diffusamente assoggettate a fenomeni di alterazione cromatica dai toni bruno-rossicci, sono generalmente ricoperte da stratificazioni di depositi superficiali e presentano significative incrostazioni di una certa tenacità dovute sia a carbonatazione sia a residuali aggregazioni da attacco biologico, soprattutto negli aspetti a vista e tra i rilievi delle decorazioni.

Elementi dell'architrave visti dal basso. Si nota l'estesa area di alterazione cromatica bruno-rossiccia della superficie lapidea dovuta alla presenza di ossalati.

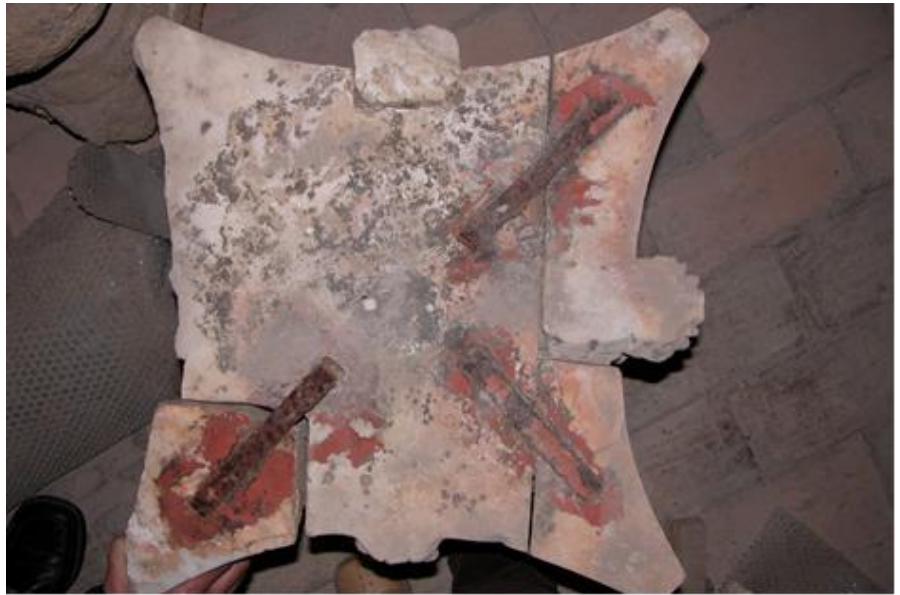
Su alcune facce non decorate destinate all'ammorsamento ed al collegamento con altri pezzi, è stata rinvenuta la presenza di malte e di adesivi retaggi di precedenti interventi.

Faccia estradossale del capitello destro con gli ancoraggi di sostegno delle integrazioni non originarie. Sulla superficie del marmo si notano anche residui di malta utilizzata per l'appoggio della trabeazione.

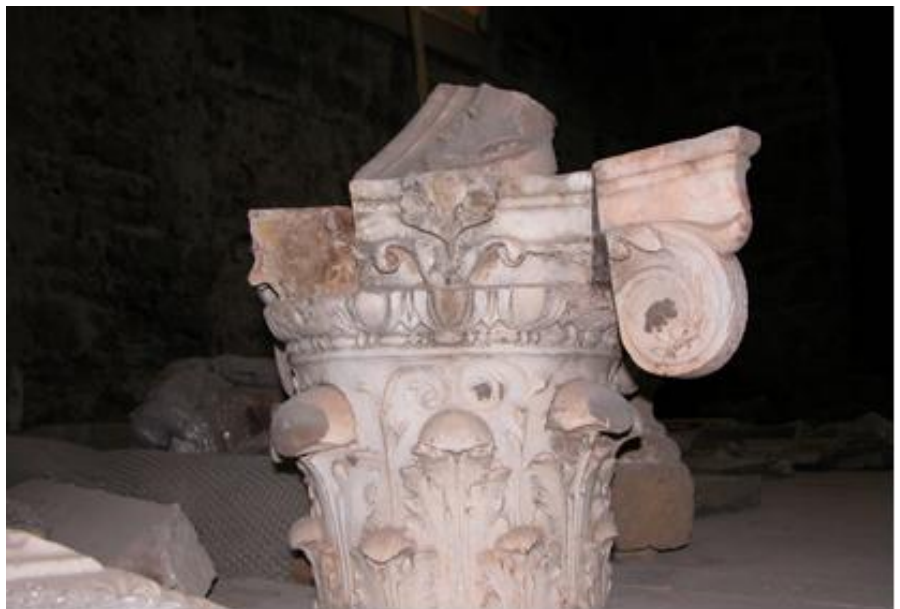
Il capitello destro con gli elementi di integrazione rimossi dagli alloggiamenti non più adatti a garantire la stabilità.

Gli altri elementi ed i materiali impropri (perni e staffe metalliche) andranno anch'essi rimossi e, solo ove ritenuto necessario dalla direzione lavori e comunque previa autorizzazione in corso d'opera da parte della Soprintendenza competente, andranno sostituiti con materiali compatibili ed elementi più resistenti all'azione ossidante dell'aria, altrimenti rimessi in situ con l'uso di malte di calce idraulica e inerti selezionati compatibili previa loro pulitura e trattamento inibitore del degrado chimico-fisico.

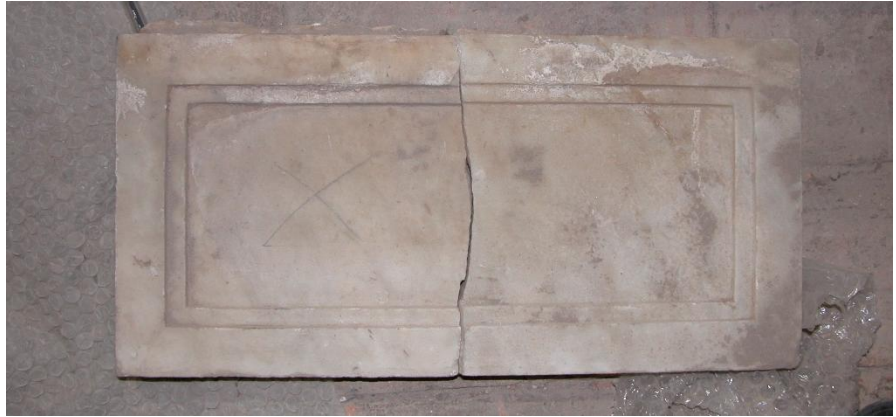
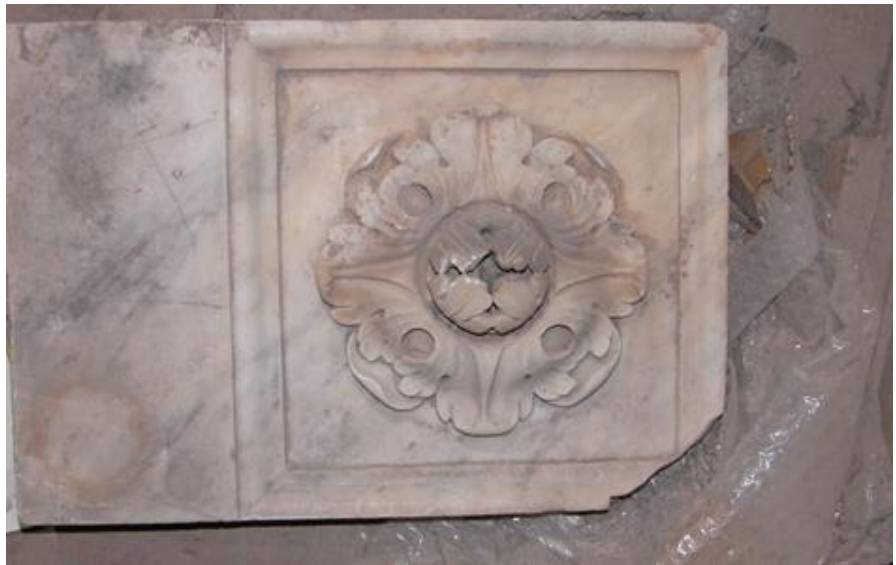
Fratture e lacune da urto, alcune di una certa importanza e continuità, soprattutto lungo i bordi perimetrali e lungo gli spigoli vivi originali, denotano gli esiti dei molteplici spostamenti subiti dall'opera d'arte fin da quando fu trasferito nella Chiesa di Santo Spirito.

*Danni antropici in alcuni elementi di
modeste dimensioni*

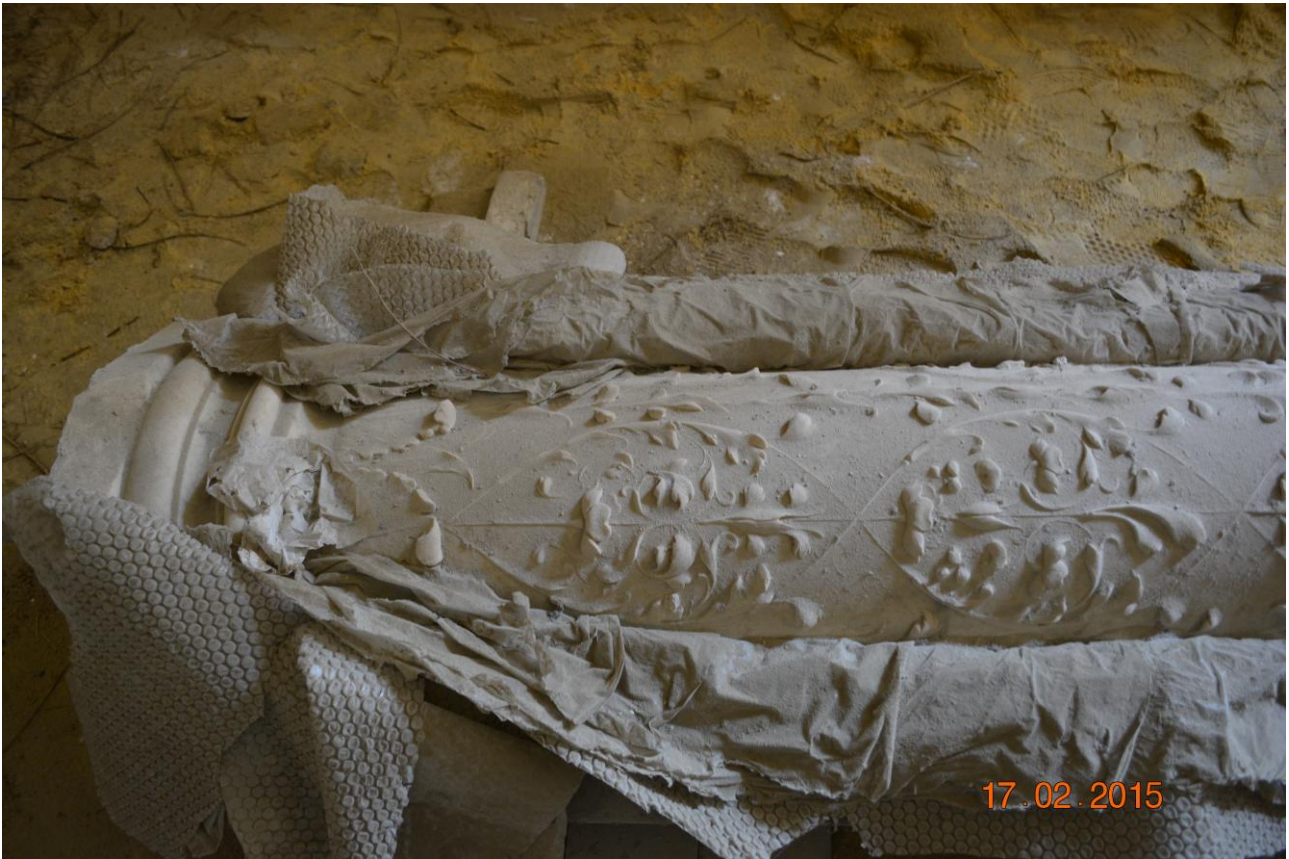
Repertorio 3 – Particolare della base della colonna sinistra (elemento 7).

Le due colonne, ancora parzialmente annegate nei contenitori provvisori utilizzati per il trasporto allo Spasimo, presentano lacune antiche in corrispondenza della base e grosse barre metalliche utilizzate per l'ultima esibizione all'aperto in posizione eretta.

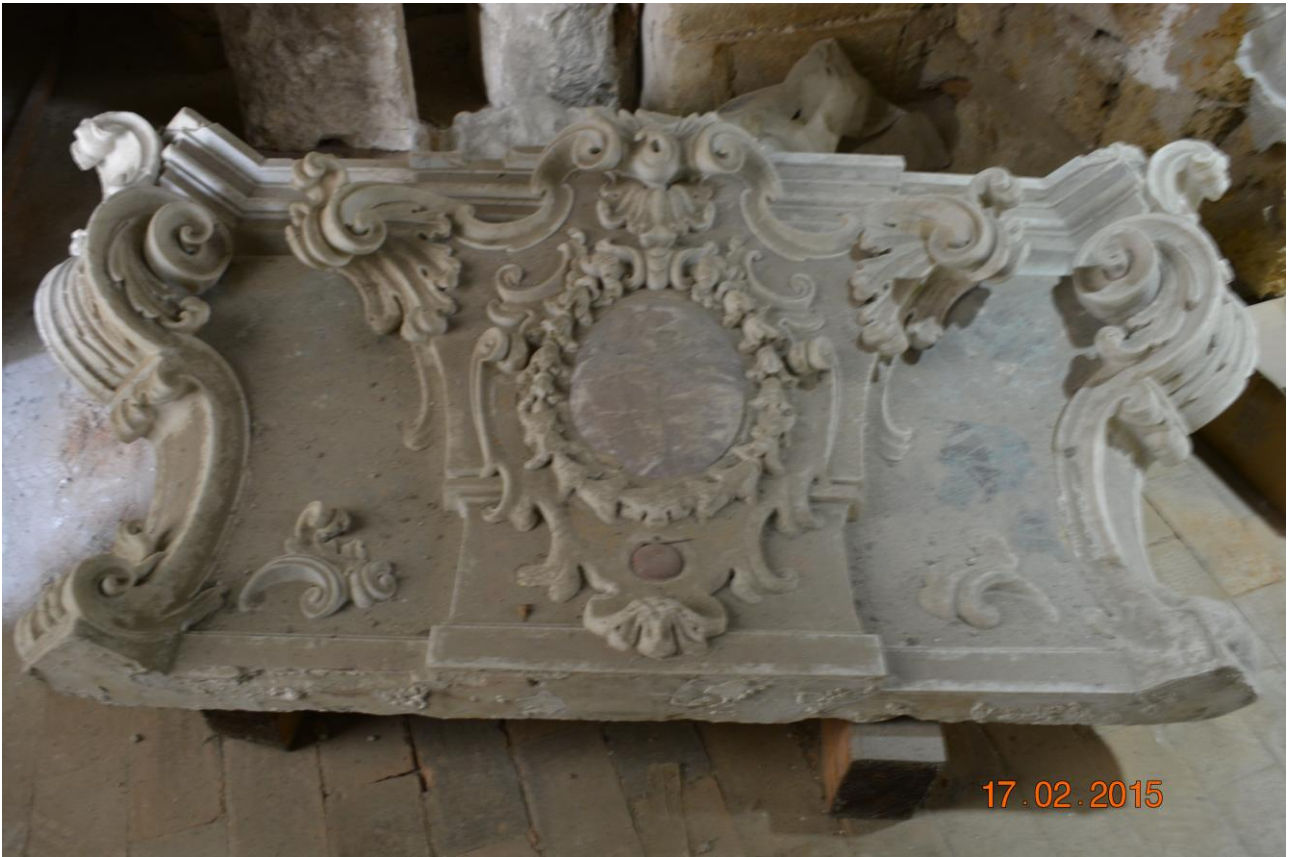
Repertorio 13 – Mensa di Angelo Italia (elemento 18)

La mensa di età barocca, un lastrone di marmo bianco decorato a volute, è rifinita a tarsie, anch'esse di marmo, tra le quali si evidenziano fessurazioni significative e lacune, soprattutto negli elementi laterali che compongono l'innesto alla struttura di supporto dell'altare.

Effetti da decoesione con perdita di materia sono rilevabili nelle superfici della zona basamentale della mensa, mentre evidenti conseguenze da danno antropico appaiono nelle zone superiori di essa prossime al ripiano.
