**ASSE 4: INFRASTRUTTURE PER L'INCLUSIONE SOCIALE PER LA
REALIZZAZIONE DI EDILIZIA SOCIALE
LOTTO 3 - RIFUNZIONALIZZAZIONE DEL CENTRO SOCIALE
VIA DI VITTORIO ALLO SPERONE
PROGETTO ESECUTIVO
CUP D75C17000180006**

Report sulle indagini strutturali integrativo

| SCALA ELABORATO: | INDAGINI DIAGNOSTICO-STRUTTURALI INTEGRATIVE |

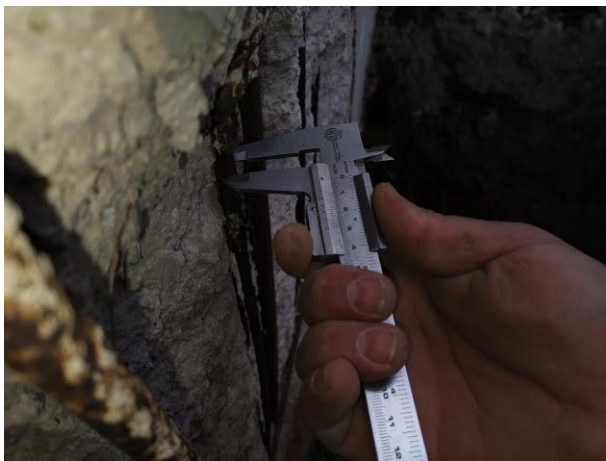
Foto 7 – Stato di ossidazione degli acciai e misura diametro delle barre

Mediante operazioni di dismissione del copriferro superficiale in alcuni punti indicati dal tecnico verificatore sono state messe a nudo piccole porzioni di barre di armature che, visivamente, hanno consentito di meglio rilevare la tipologia dell'acciaio ed il suo attuale stato di ossidazione. Utilizzando un calibro di precisione è stato rilevato, altresì, il diametro della barra di armatura indagata.

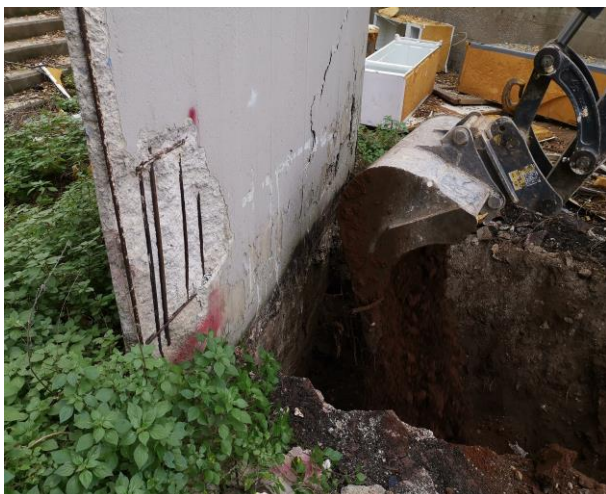
Foto 8 – Saggio alle fondazioni.

Nei punti segnati in planimetria sono stati eseguiti due pozzetti di saggio con escavatore meccanico aventi lo scopo di indagare la tipologia fondale e la quota di posa delle fondazioni. I saggi sono stati spinti in profondità sino al raggiungimento del piano di fondazione dell'edificio. Visivamente e manualmente si è rilevata la tipologia e la geometria della faccia a vista ed hanno consentito, mediante l'esecuzione di indagini pacometrica, la presenza e la disposizione delle barre di armatura superficiale delle facce a vista.

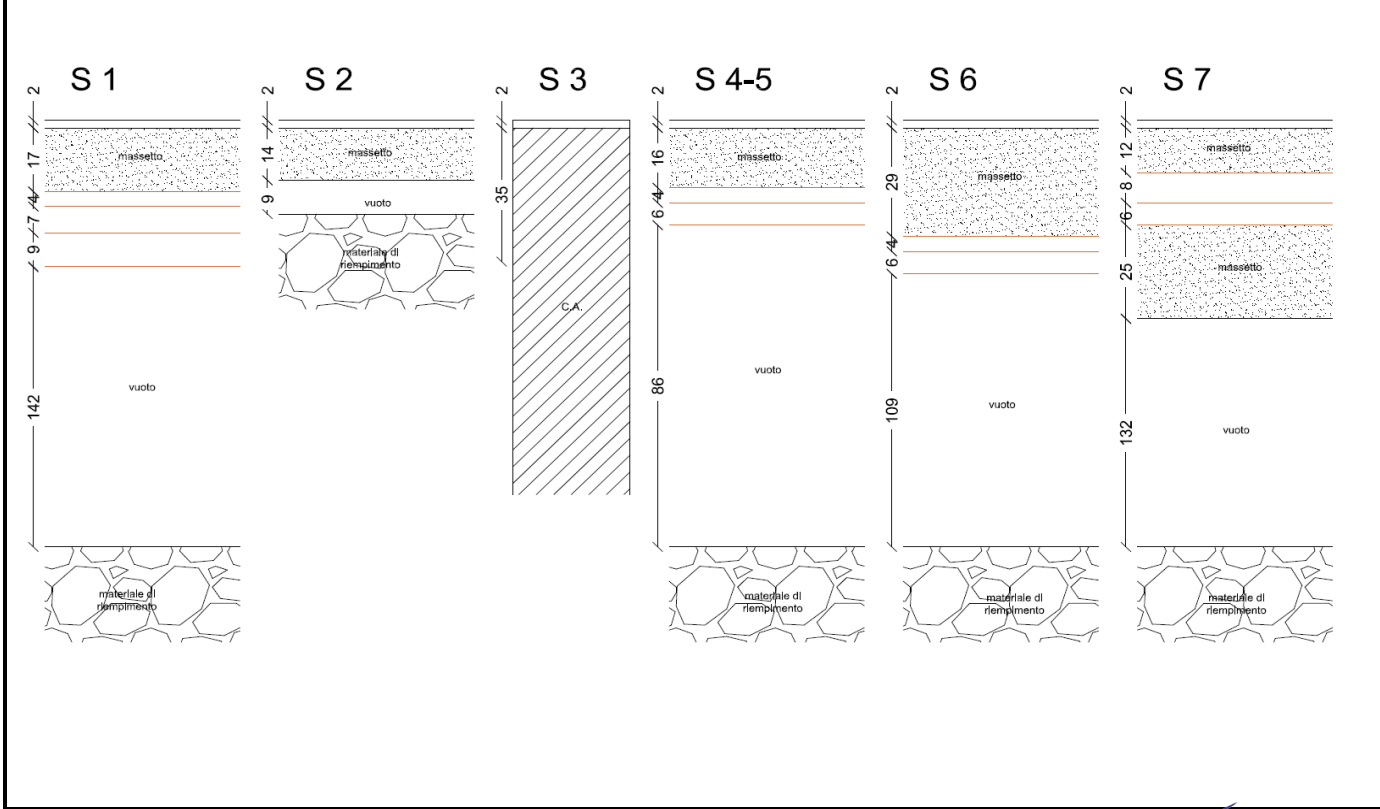
esecuzione del foro (in alto) Piano di posa in S7 (in basso)

| LOCALIZZAZIONE ELEMENTO STRUTTURALE | |
|---|---|
| <p>L'indagine è stata eseguita mediante un microforo da 22 mm di diametro con successiva introduzione dell'endoscopio in modo da indagare la costituzione del solaio di calpestio e la posizione del piano di posa delle fondazioni. Il solaio è costituito da un laterizio avente spessore di cm 15/20 circa con massetto di spessore di spessore di circa 15 cm. con il saggio S2, posto al di fuori della proiezione in pianta dell'edificio è stato trovato il solo massetto. Il saggio S3 ha intercettato la trave di fondazione su cui è innestato il solaio e si è l'indagine è stata condotta forando i promi 37 cm dal piano. Con i fori S5 ed S7 si è potuto seguire il setto in C.A. fino al loro piano di posa.</p> | |

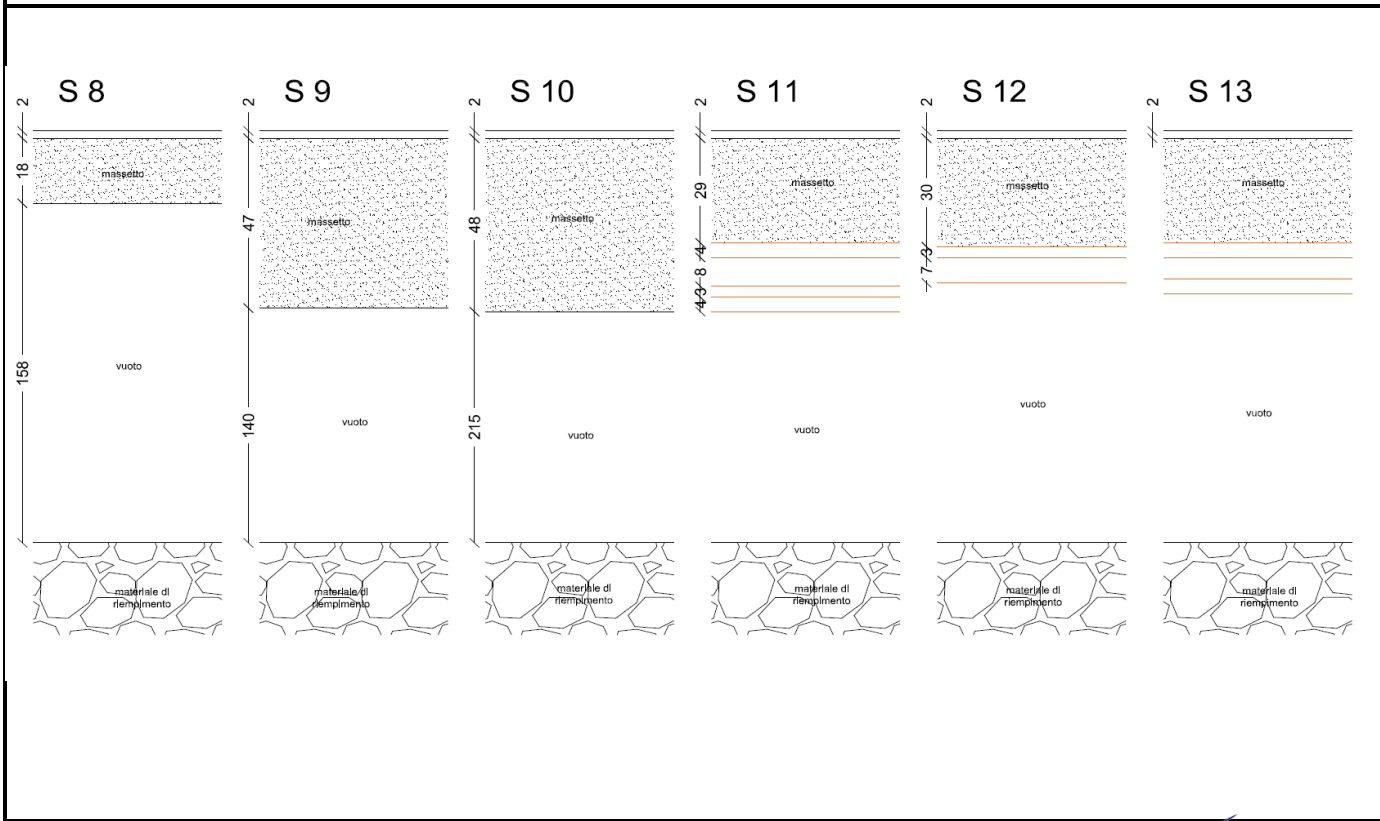
esecuzione del foro (in alto) esecuzione della prova in S8 (in basso)

| LOCALIZZAZIONE ELEMENTO STRUTTURALE | |
|---|---|
| <p>L'indagine è stata eseguita mediante un microforo da 22 mm di diametro con successiva introduzione dell'endoscopio in modo da indagare la costituzione del solaio di calpestio e la posizione del piano di posa delle fondazioni. Il solaio è costituito da un laterizio avente spessore di cm 20 circa con massetto di spessore di spessore di circa 30 cm. Nel saggio S8 è stato trovato il solo massetto con spessore di circa 18 cm. Il saggio S9 ed S10, anch'essi con solo massetto hanno invece uno spessore di circa 50 cm. Il terreno sottostante ha livelli di quota differenti sulla verticale del foro dei vari saggi.</p> | |

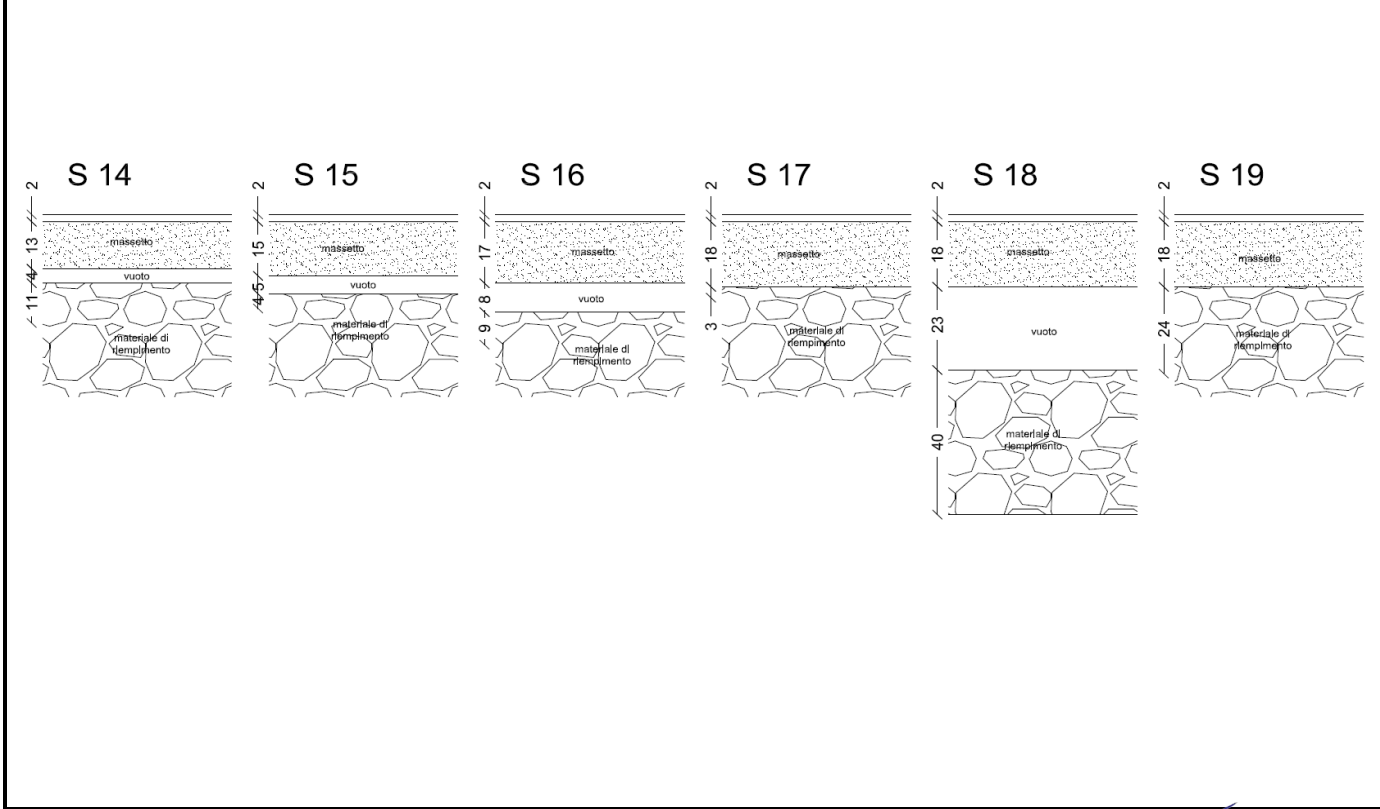
esecuzione della prova in S17 (in alto) ed in S18 (in basso)

| LOCALIZZAZIONE ELEMENTO STRUTTURALE | |
|---|---|
| <p>L'indagine è stata eseguita mediante un microforo da 22 mm di diametro con successiva introduzione dell'endoscopio in modo da indagare la costituzione del solaio di calpestio e la posizione del piano di posa delle fondazioni. Il solaio è costituito da un massetto di spessore di spessore di circa 15-20 cm al di sotto del quale è stato riscontrato dopo un breve vuoto, o direttamente a contatto del materiale grossolano di riempimento. Nel saggio S18 tra l'intradosso del massetto ed il piano sottostante si ha un vuoto di circa 23 cm prima di giungere al materiale di riempimento.</p> | |

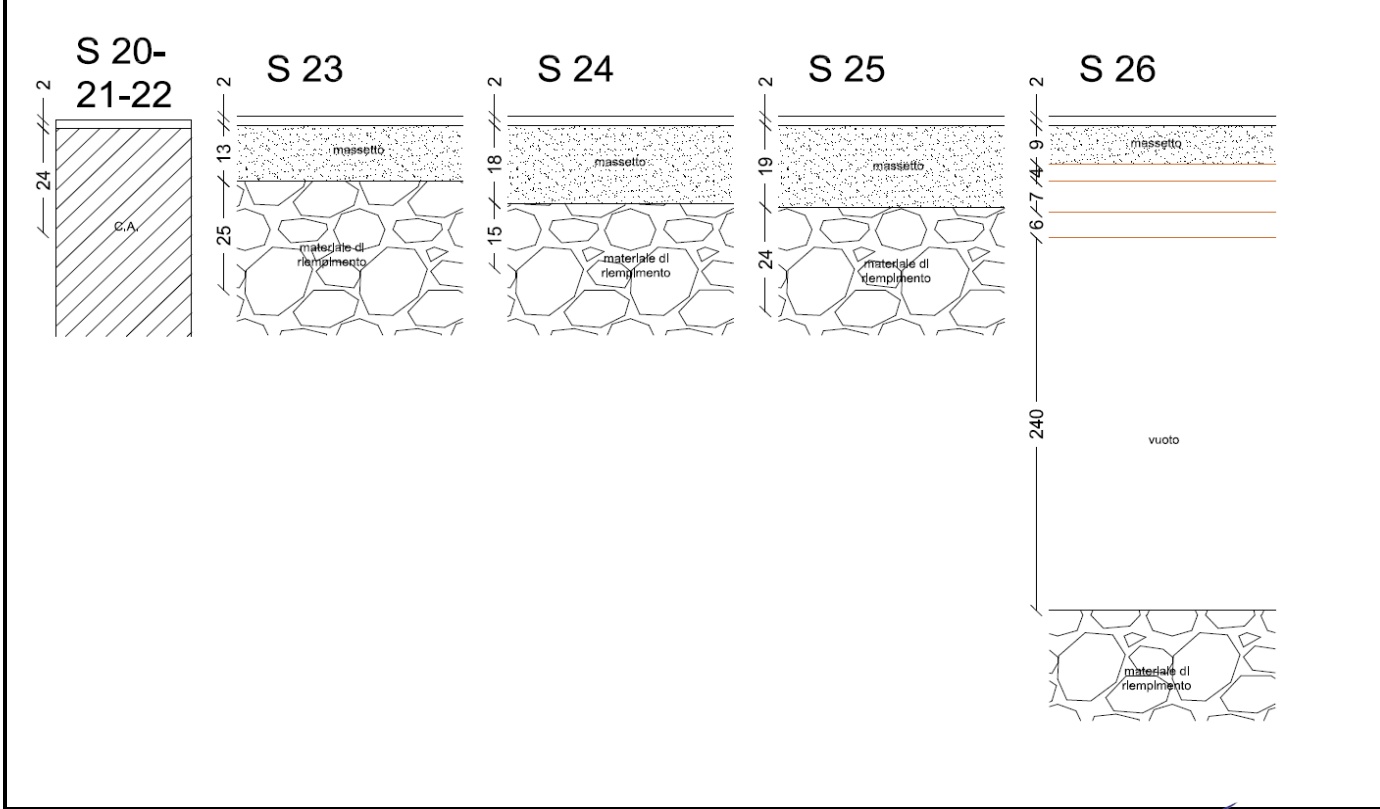
esecuzione della prova in S17 (in alto) posizione fuori di indagine sottoscala (in basso)

| LOCALIZZAZIONE ELEMENTO STRUTTURALE | |
|---|---|
| <p>L'indagine è stata eseguita mediante un microforo da 22 mm di diametro con successiva introduzione dell'endoscopio in modo da indagare la costituzione del solaio di calpestio e la posizione del piano di posa delle fondazioni. Nei saggi S23, S24 e S25 il solaio è costituito da un massetto di spessore di circa 15-20 cm posto direttamente a contatto del materiale grossolano di riempimento. Nei saggi S20, S21 e S22 è stata riscontrata la presenza di un setto armato. I saggio S26 è stato condotto in uno dei locali WC. In esso il solaio è costituito da laterizio di circa 20 cm con massetto di circa 10 cm. Dall'intradosso del laterizio fino al terreno sottostante vi è n ampio spazio vuoto di 240 cm</p> | |

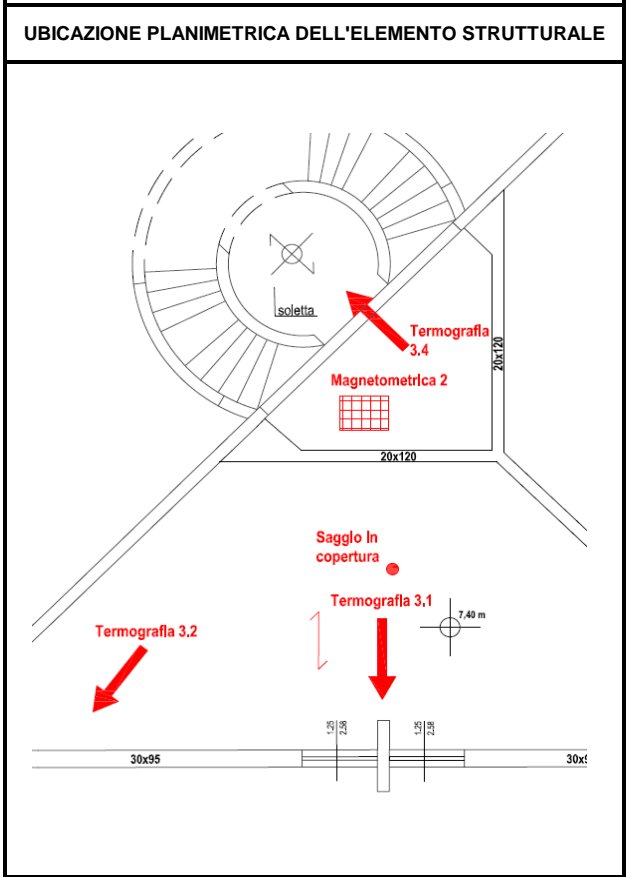
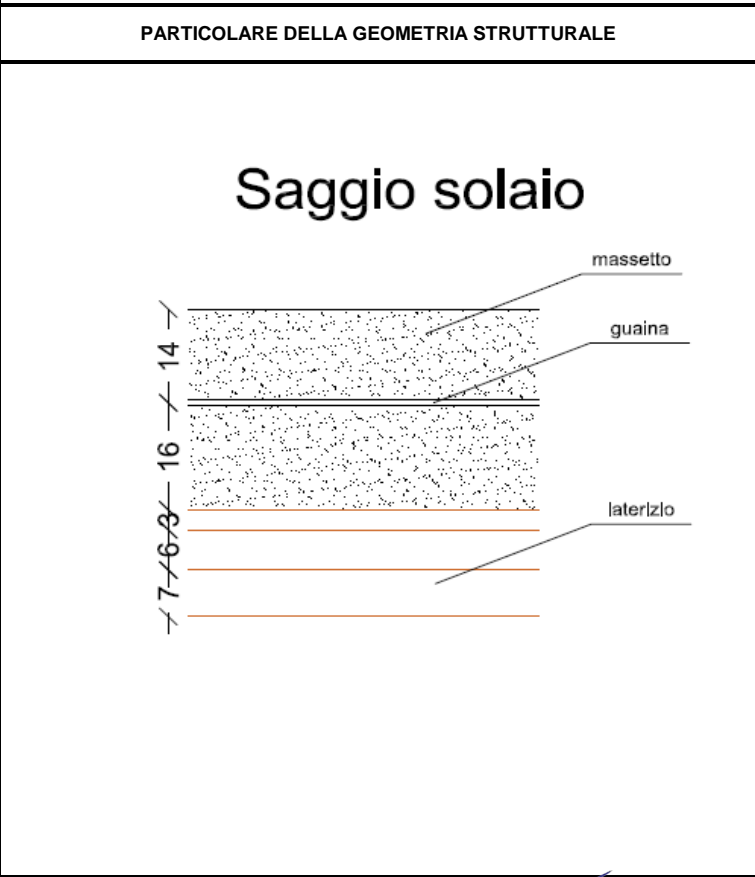
Esecuzione del foro (in alto) e misura spessore del solaio (in basso)

L'indagine è stata eseguita mediante un microforo da 22 mm di diametro passante e successiva introduzione dell'endoscopio. Il solaio è costituito da un laterizio avente spessore di cm 16 circa. Al di sopra del laterizio vi è un primo strato di massetto dello spessore di circa 16 cm rivestito con guaina impermeabile sulla quale vi sono ulteriori 14 cm di massetto.

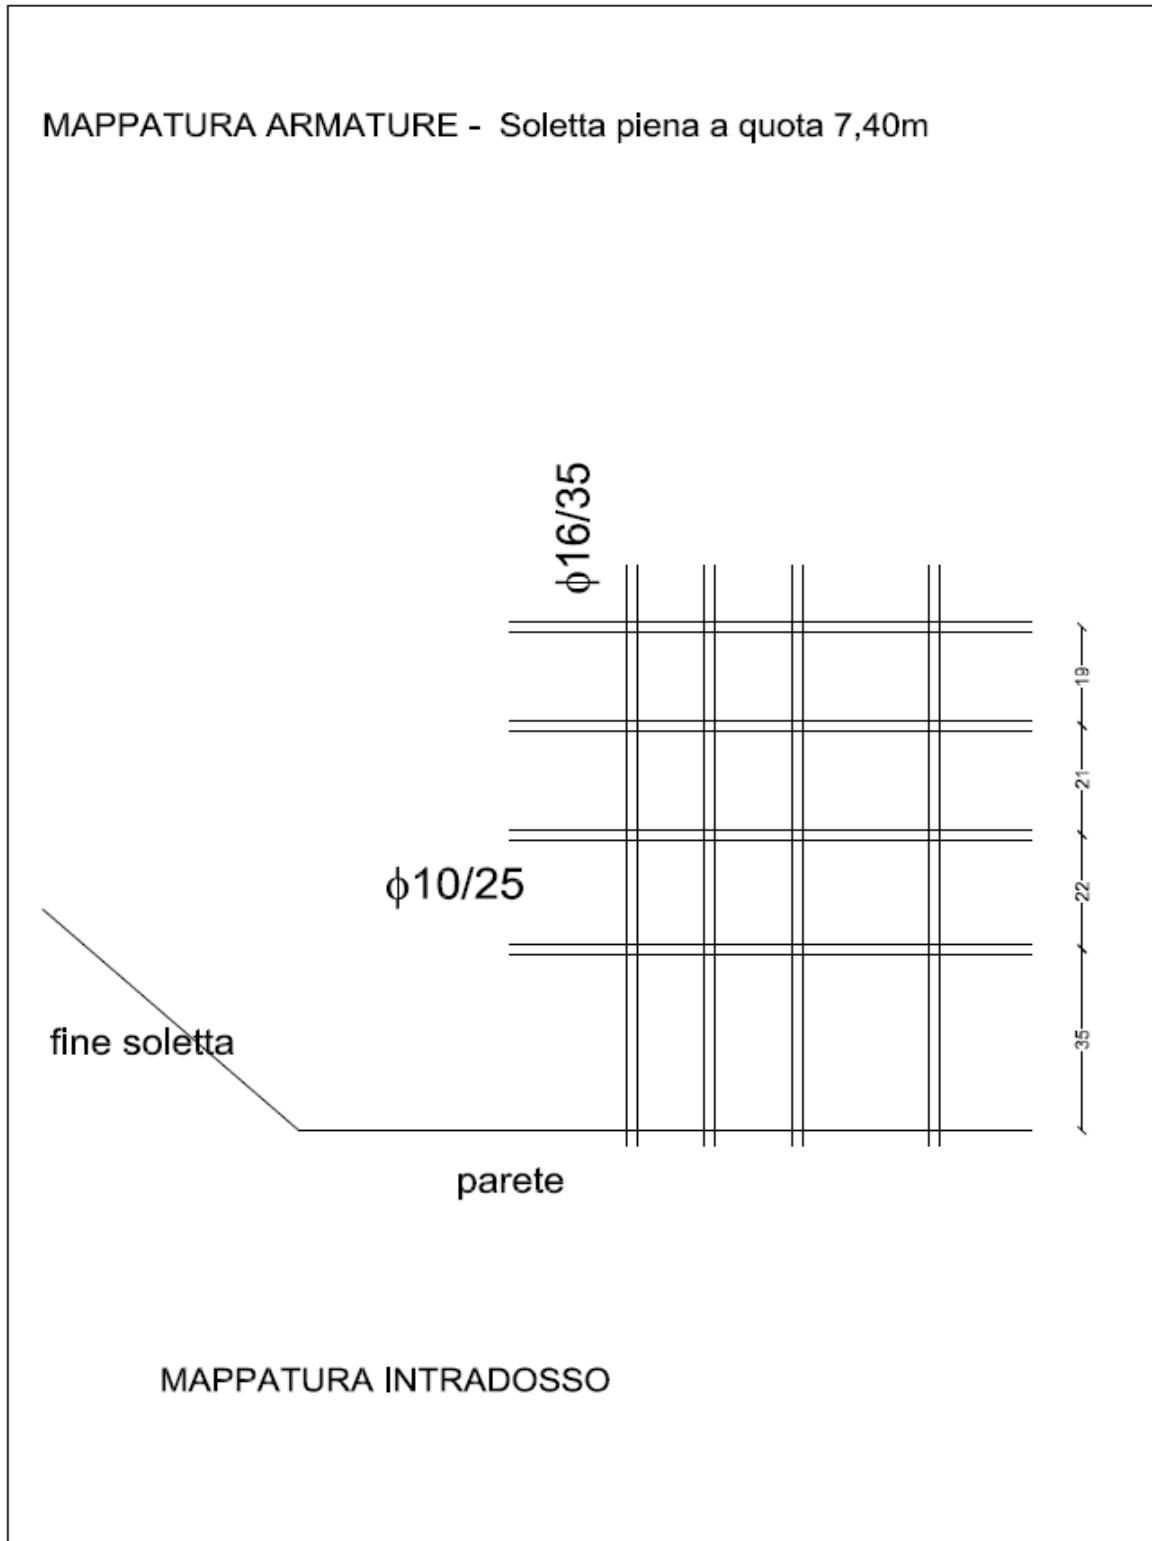
MAPPATURA ARMATURE - Soletta piena a quota 7,40m

| ferri direzione X (numero e diametro in mm) | φ 10 |
| ferri verticali in direzione Y (numero e diametro in mm) | φ 16 |

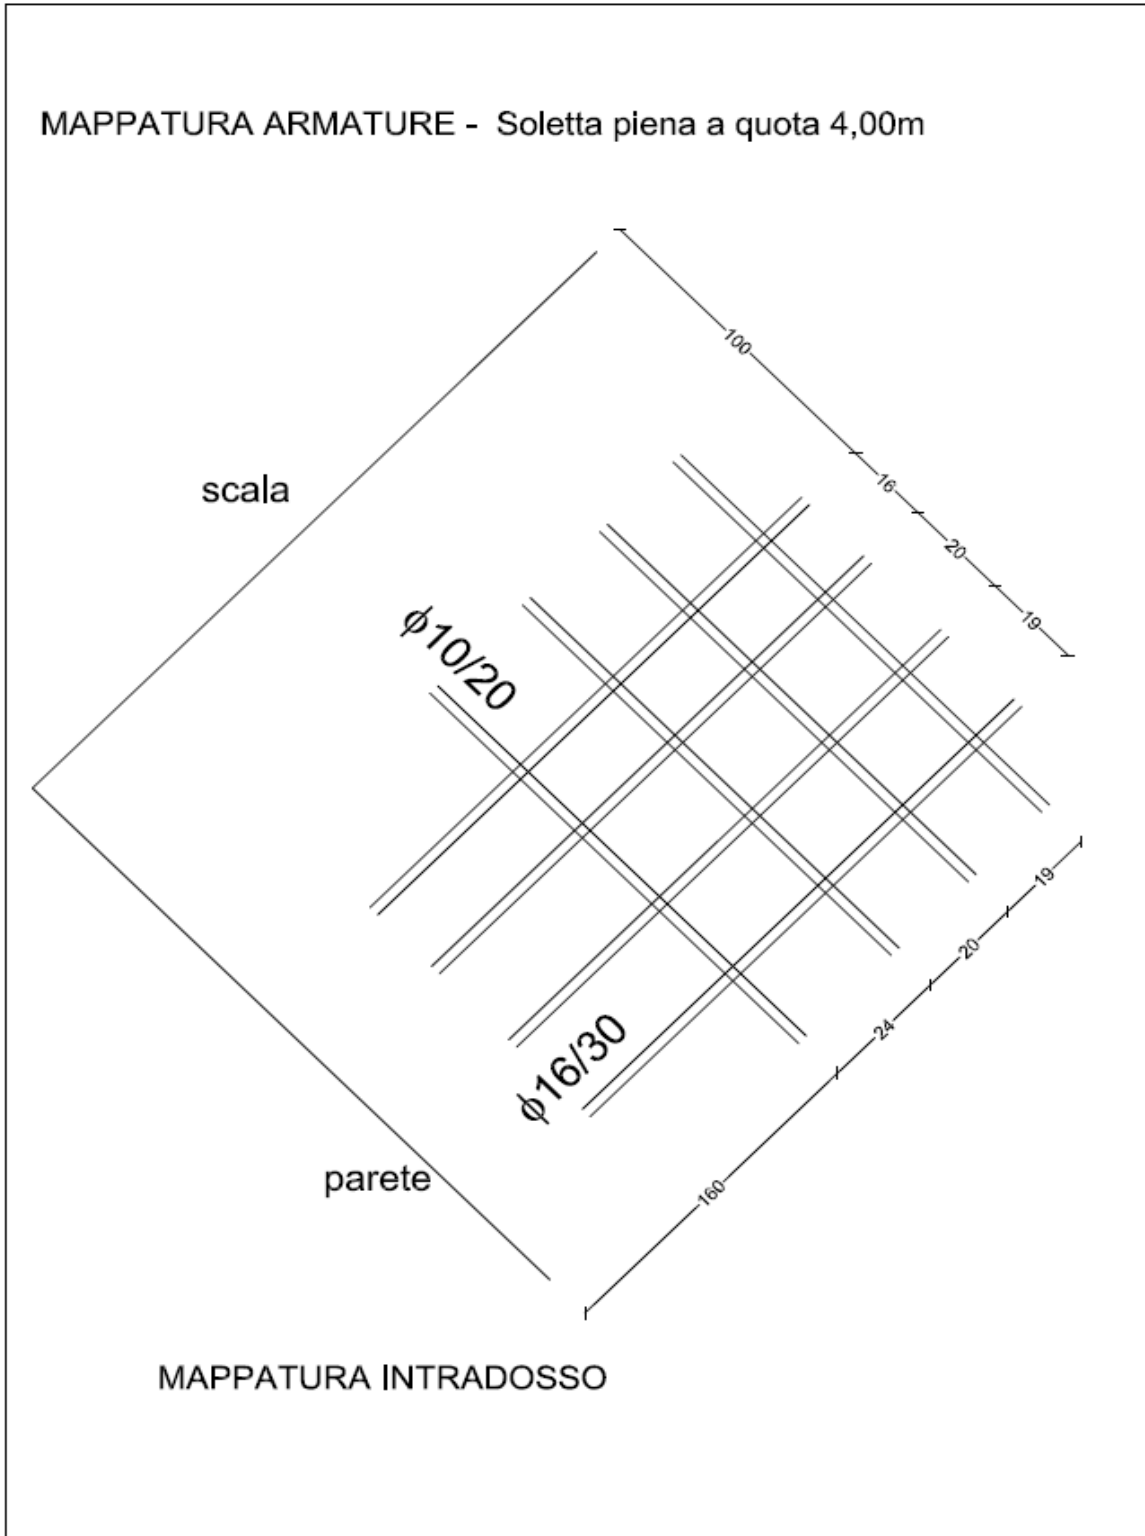
MAPPATURA ARMATURE - Soletta piena a quota 4,00m

| ferri direzione X (numero e diametro in mm) | φ 10 |

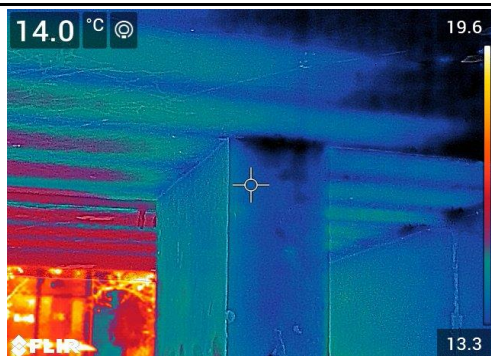
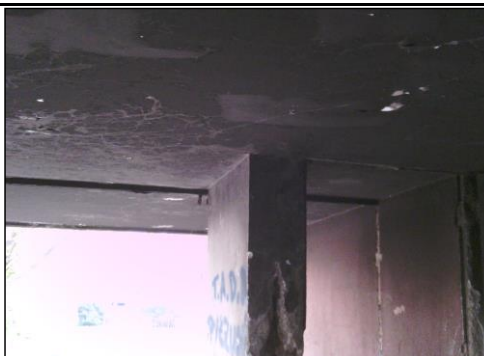
Termografia n.1.1
 senso di armatura del
 solaio ad ingresso

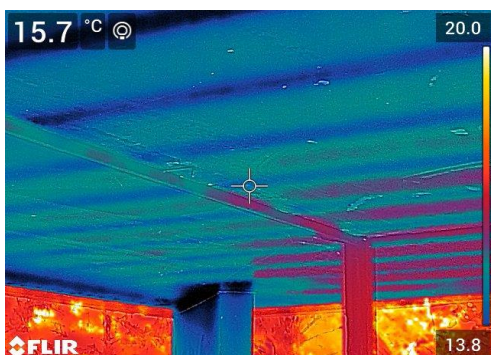
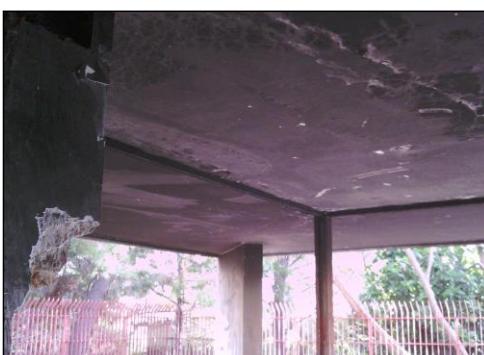
Termografia n.1.2
 senso di armatura del
 solaio ad ingresso

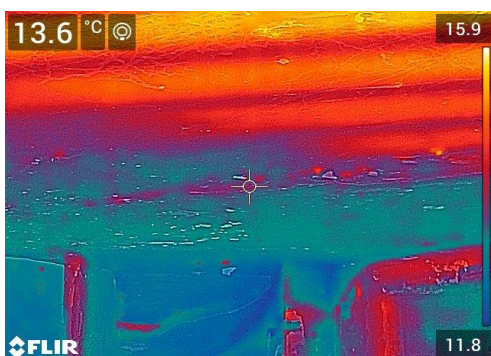
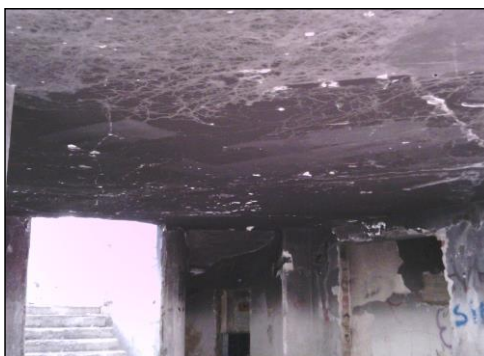
Termografia n. 1.3
 senso di armatura del
 solaio ad ingresso e
 soletta piena lato scala

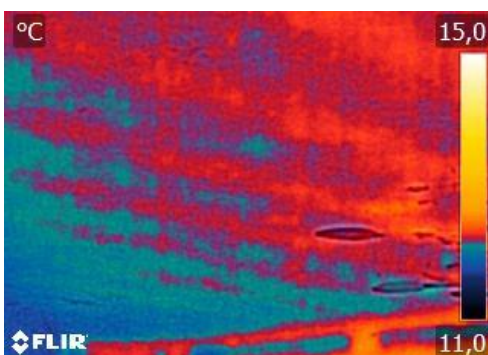
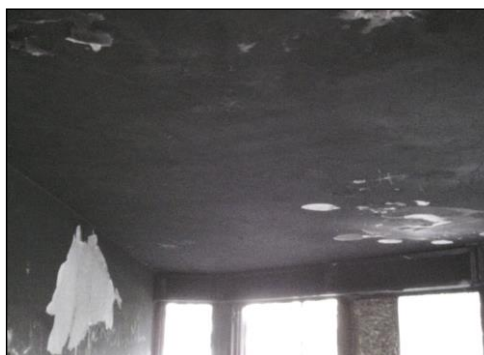
Termografia n. 1.4
 senso di armatura del
 solaio della stanza laterale
 di piano terra

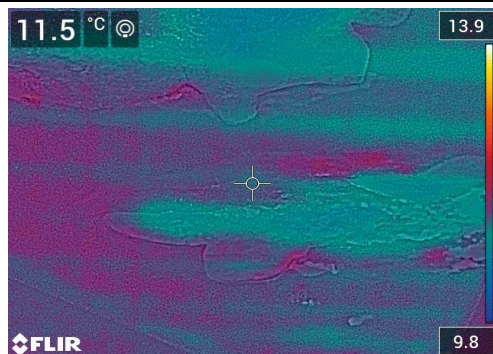
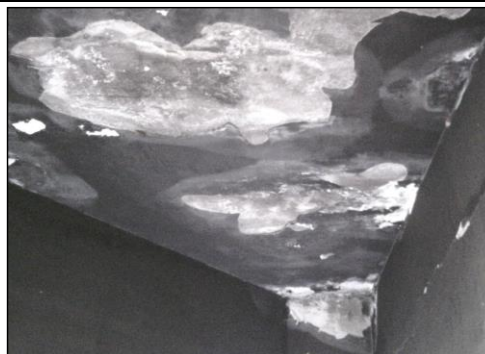
Termografia n.2.1
 senso di armatura del solaio zona palco, alla destra del palco.

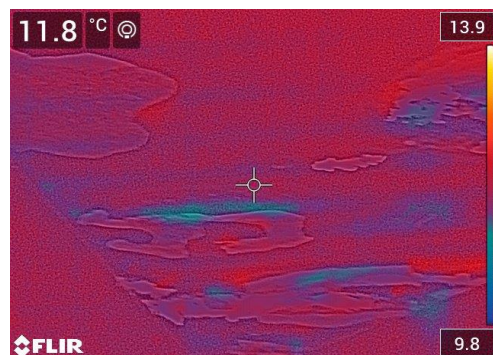
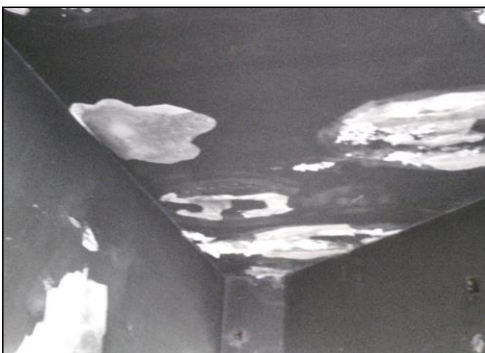
Termografia n.2.2
 senso di armatura del solaio zona palco, alla sinistra del palco.

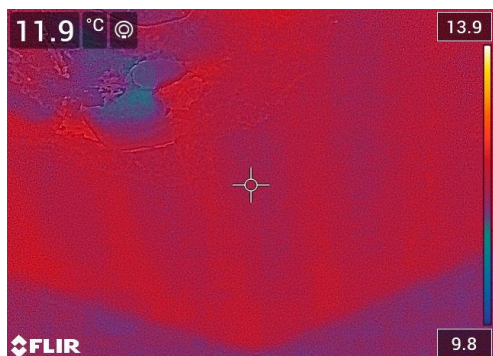
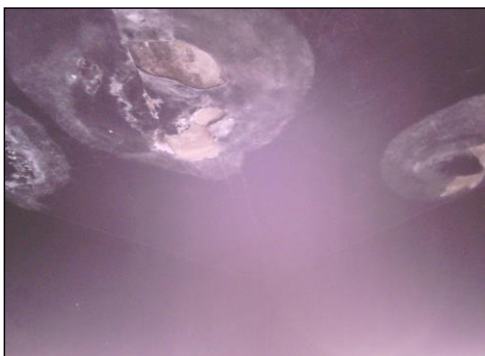
Termografia n. 2.3
 senso di armatura del solaio zona palco, in direzione del palcopalco.

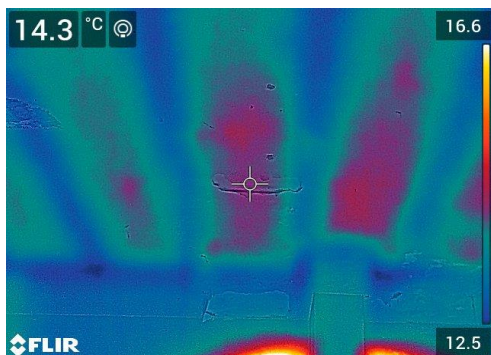
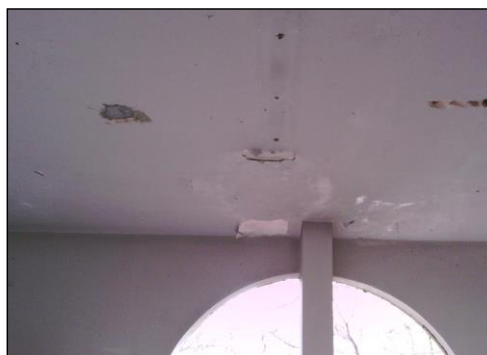
Termografia n.3.1
 senso di armatura del solaio della stanza salendo a destra

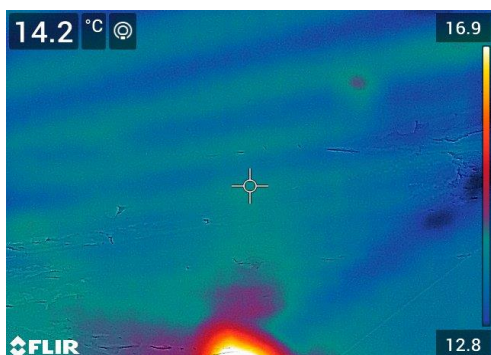
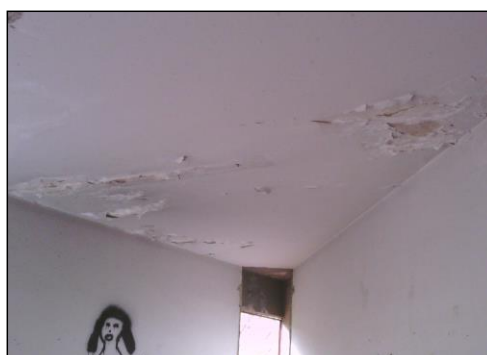
Termografia n.3.2
 senso di armatura del solaio della stanza salendo a destra

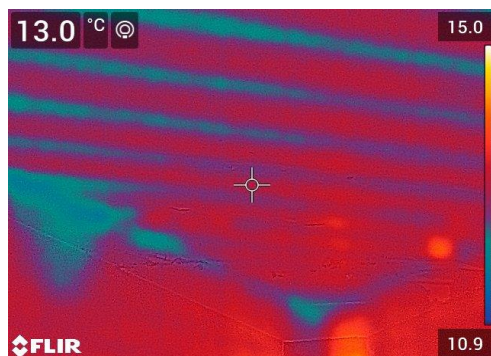
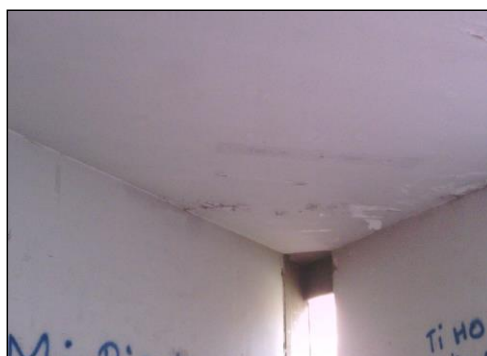
Termografia n. 3.3
 senso di armatura del solaio della stanza salendo a sinistra

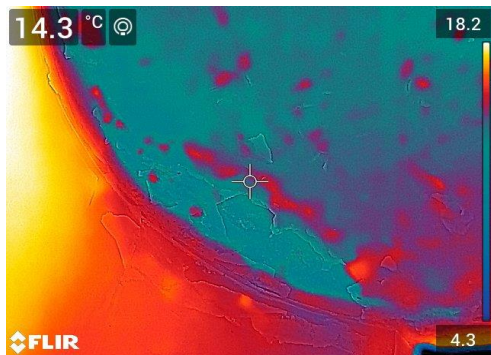
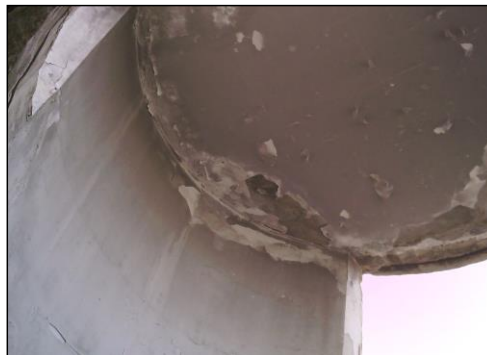
Termografia n. 3.4
 soletta piena a copertura del torrino scala a quota 8,80 m

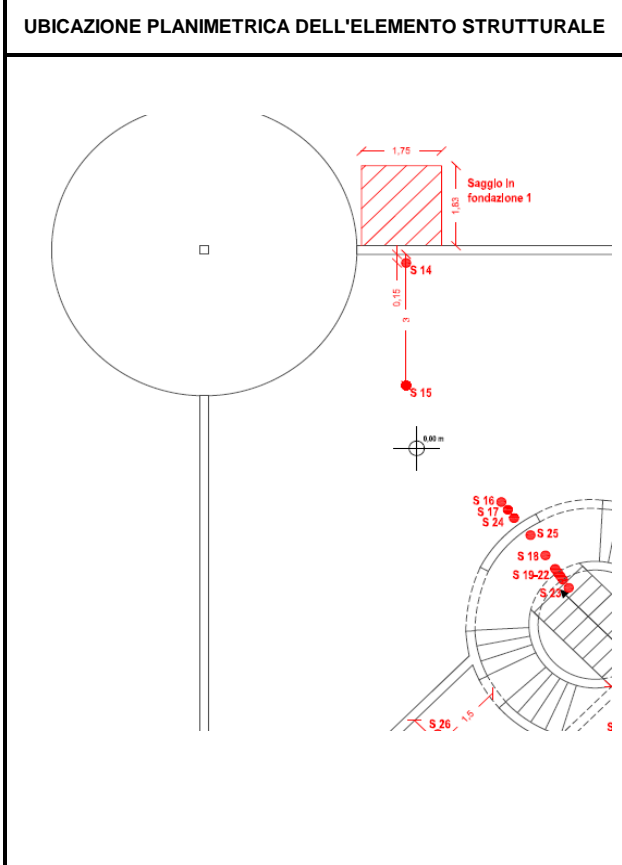
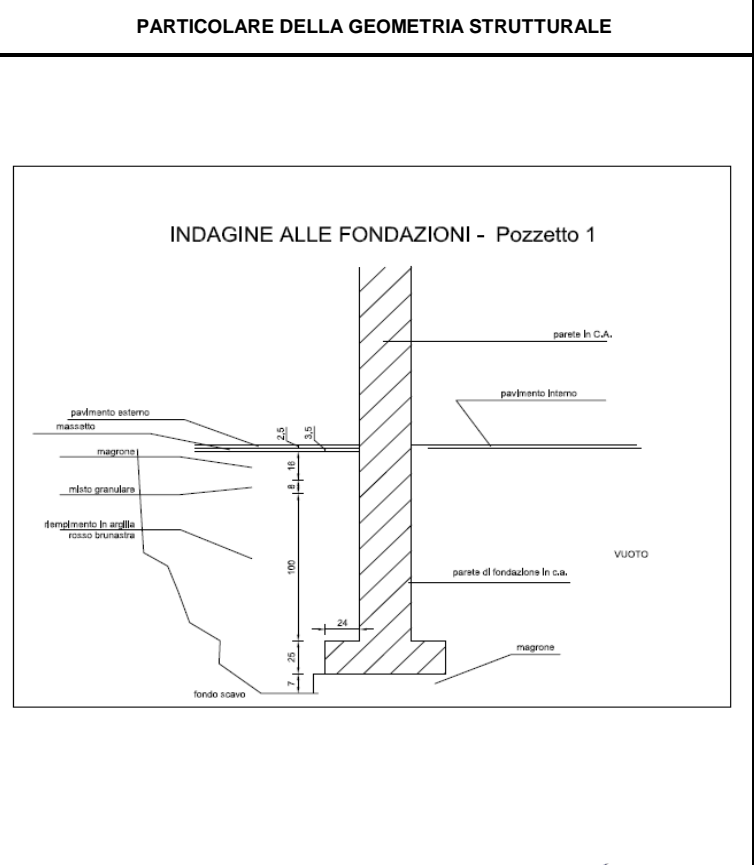
| LOCALIZZAZIONE ELEMENTO STRUTTURALE | |
|---|---|
| L'indagine, eseguita con un miniescavatore, ha evidenziato la presenza di una fondazione in cemento armato alta, complessivamente, circa 140 cm e di larghezza pari a quella della struttura un c.a. soprastante. L'aletta alla base è di circa 25 cm per una profondità di 18 cm. Attorno alla fondazione è presente uno spesso strato di riempimento di natura "terrosa" di colore rosso-brunastro abbastanza umido. | |

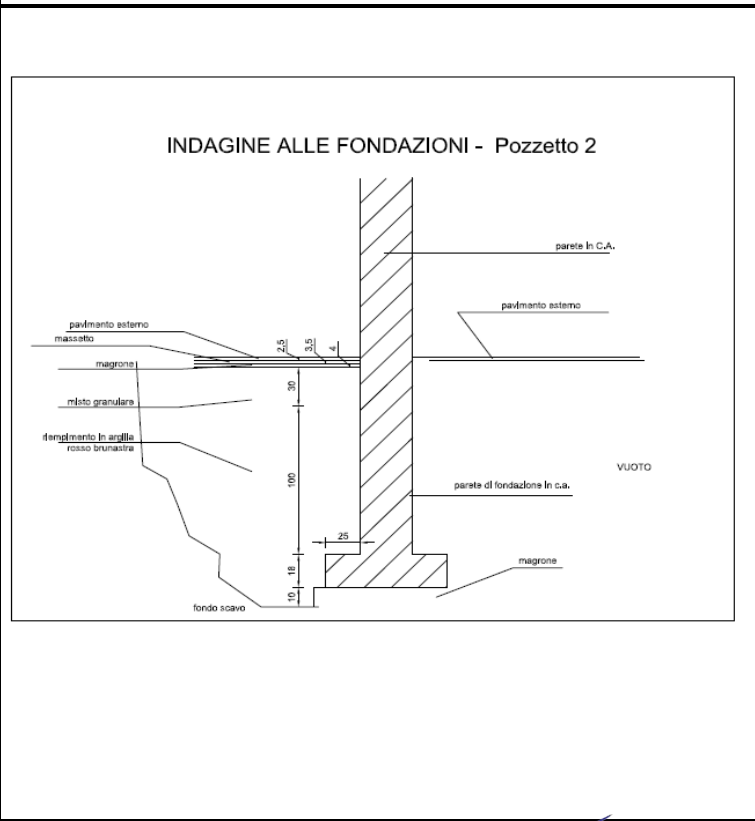
PARTICOLARE DELLA GEOMETRIA STRUTTURALE

L'indagine, eseguita con un miniescavatore, ha evidenziato la presenza di una fondazione in cemento armato alta, complessivamente, circa 140 cm e di larghezza pari a quella della struttura in c.a. soprastante. L'aletta alla base è di circa 25 cm per una profondità di 18 cm. Attorno alla fondazione è presente uno spesso strato di riempimento di natura "terrosa" di colore rosso-brunastro abbastanza umido.
