*INTERVENTI DI URGENZA PER LA MESSA IN SICUREZZA DELLE
SCARPATE DI MONTE DEL LUNGOMARE C. COLOMBO, FRA
L'ADDAURA E VERGINE MARIA, NEI TRATTI COMPRESI FRA I
CIVICI N° 1062 E N° 1356 (zona "A") E FRA I CIVICI
N° 1626 E N° 1824 (zona "B")*

PROGETTO ESECUTIVO

Relazione Geologica

DATA: dicembre 2015

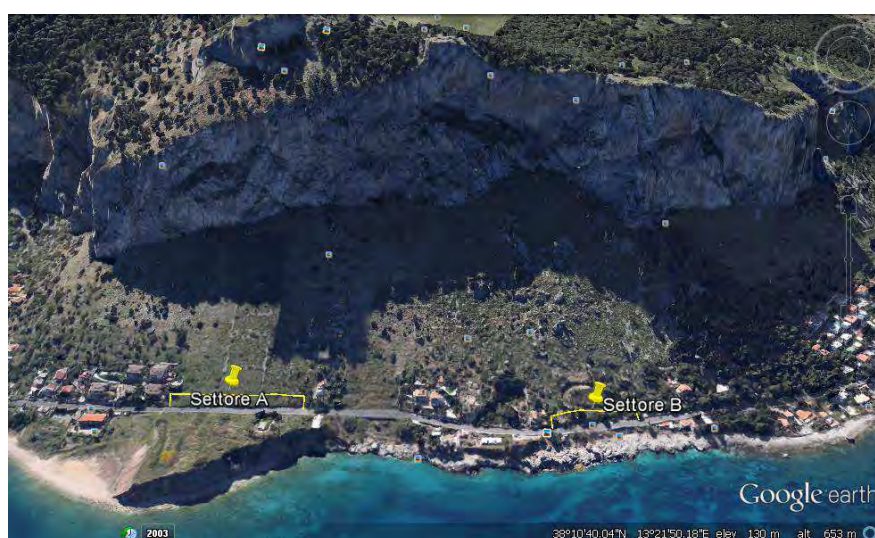
(Foto 1 - visione morfologica dell'area - da Google Earth)

Si può facilmente affermare che la principale causa del disequilibrio geomorfologico, è la presenza del taglio stradale stesso, operato sulla coltre detritica che normalmente non è dotato di buone caratteristiche meccaniche, in quanto trattasi di terreni sciolti o mediamente addensati con un basso grado di cementazione dei sedimenti e pertanto potenzialmente predisposti all'instabilità.

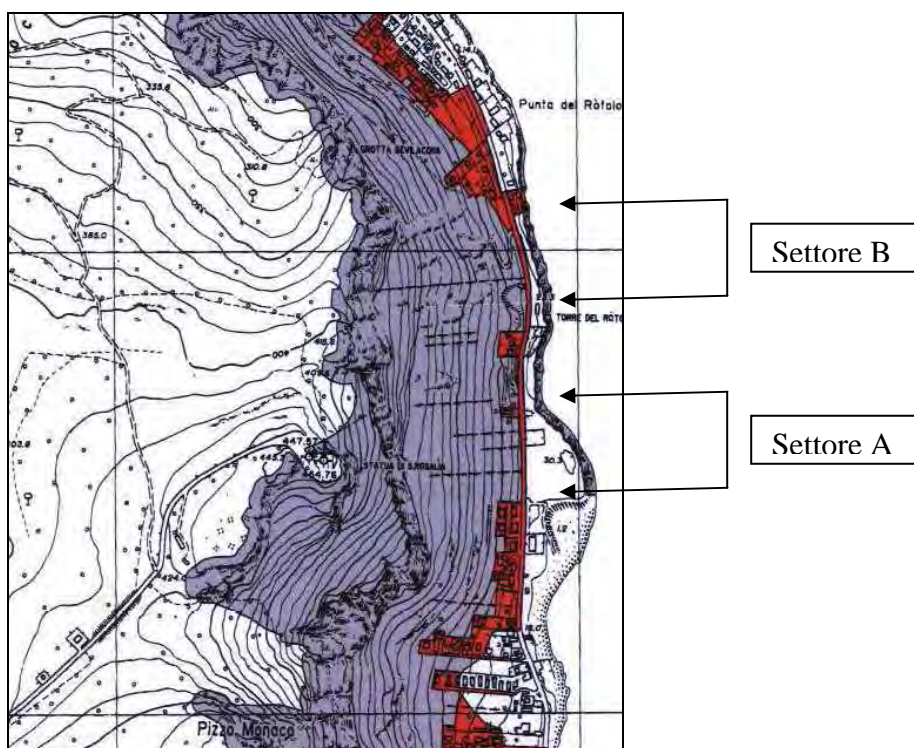
Fig.3- Classificazione del rischio geomorfologico, secondo il P.A.I., lungo la fascia costiera che comprende i due settori di intervento (A) e (B)

- R4 – Rischio molto elevato
- P4 – Area soggetta a pericolosità molto elevata per fenomeni di crollo e/o ribaltamento

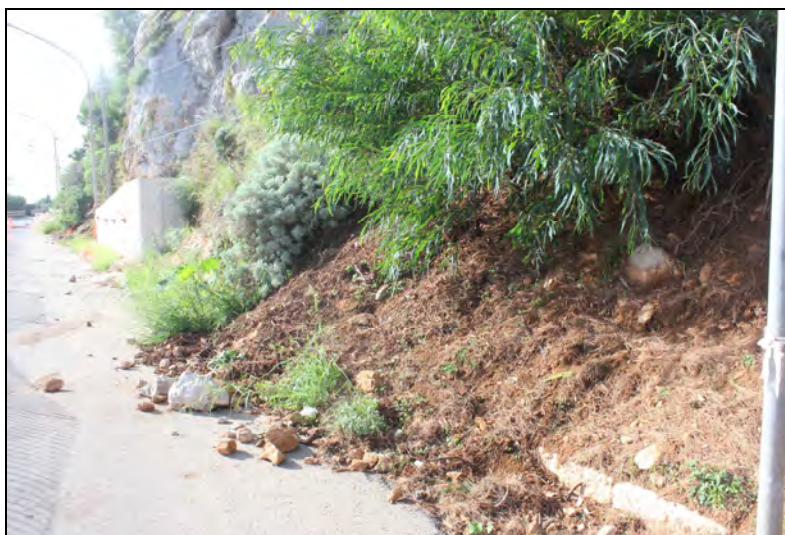
Nel complesso la tipologia di dissesto riscontrata riguarda fenomeni di erosione superficiale con asportazione della coltre presente entro i primi 30 cm di suolo, con trasporto verso la sede stradale di elementi detritici centimetrici con alcuni blocchi decimetrici, frammisti a terre rosse e sabbie grossolane residuali; quest'ultime rappresentano la matrice entro cui gli elementi lapidei sono contenuti più o meno diffusamente. (v. foto 2)

Foto 2 - Settore (B) materiale detritico frammisto a porzioni di suolo trascinati sulla sede stradale dall'azione erosiva dalle acque di ruscellamento

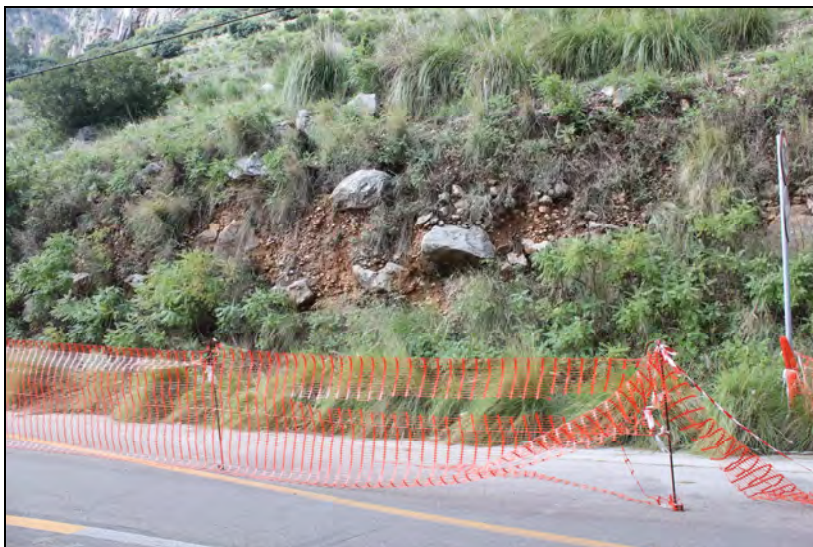
L'azione di asportazione delle porzioni più fini si esplica anche attorno agli elementi lapidei più grossolani, che se poco radicati all'interno della formazione detritica può

determinare uno scalzamento al piede di questi elementi, provocandone il crollo o il rotolamento di tali massi sulla sede stradale. (v. foto 3).

Foto 3 – Settore (A) - La presenza di blocchi poco radicati lungo la scarpata può essere causa di crolli di massi sulla sede stradale.

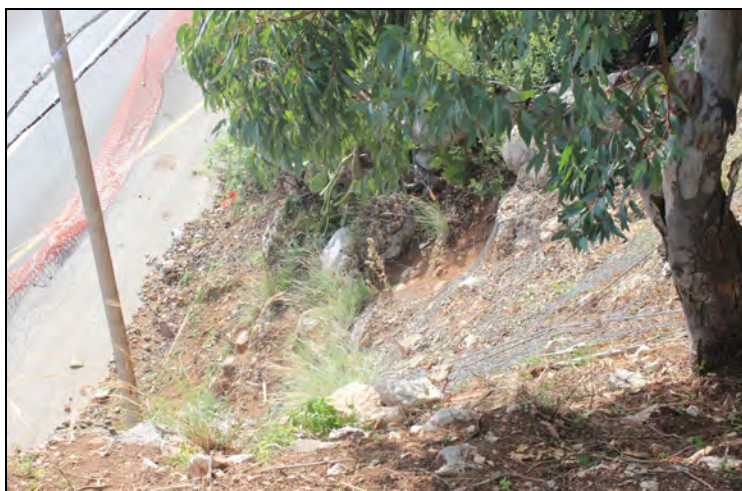
Si è notato che anche in corrispondenza di versanti ricoperti da rete protettiva, l'azione di trasporto e dilavamento della porzione superficiale del suolo è avvenuta in egual modo, a conferma che la sola rete protettiva non risulta sufficiente a bloccare il fenomeno, sia per la scarsa aderenza della rete sulla superficie del suolo che per le dimensioni delle maglie stesse che non riescono a trattenere materiale così fine e soprattutto non impedisce l'azione di erosione da impatto (*splash erosion*) (foto 4).

Questa situazione è stata riscontrata prevalentemente lungo le superfici della scarpata prive o quasi di copertura vegetale. In alcuni settori, anche se in presenza di pendenza attorno ai 40-45° ma con una discreta copertura vegetale, non si verificano fenomeni così evidenti di erosione della coltre di suolo, segno che gli apparati radicali e la parte aerea della vegetazione comunque svolgono un'azione fondamentale per contrastare sia l'erosione da impatto che il trascinarsi delle particelle di suolo.

Foto 4 – Settore (B) Trascinamento della coltre detritica sulla sede stradale anche in presenza di reti di protezione esistenti.

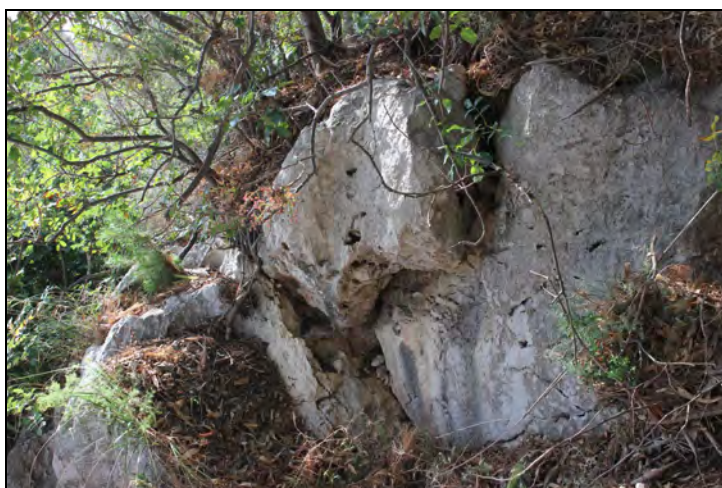
Localmente, specie nel settore (B), sono stati rinvenuti massi calcarei con volumi superiori al m^3 , interessati da fratture beanti, posizionati in vicinanza del bordo superiore della scarpata stradale e pertanto soggetti a rischio di crollo. In tali condizioni si suggerisce l'ancoraggio degli stessi mediante imbracatura con funi di acciaio da fissare al suolo con tiranti a bulbo.

Foto 5 – Settore (B) Alcuni blocchi calcarei presenti sul bordo superiore della scarpata che andrebbero stabilizzati mediante imbracatura con funi in acciaio.

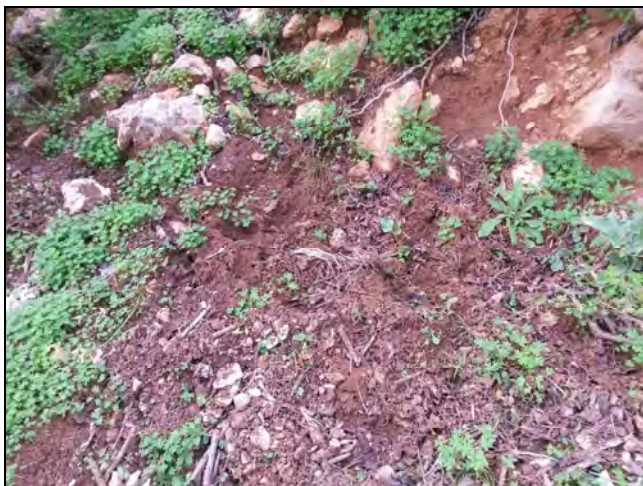
E' bene precisare che il fenomeno erosivo è aggravato dall'attività di escavazione prodotta molto probabilmente da gruppi di "cinghiali", che nutrendosi di radici e tuberi nel

sottosuolo, provocano una vera e propria “aratura” dei terreni attraversati, rendendo i pendii acclivi molto instabili, almeno nelle porzioni più superficiali (v. foto 6).

Foto 6 - Porzioni di suolo rimosse dall'escavazione dei cinghiali

Anche per questi motivi il posizionamento della rete, anche laddove apparentemente non necessiterebbe, ha una funzione di dissuasore nei confronti della fauna selvatica che presenta questi abitudini trofiche.

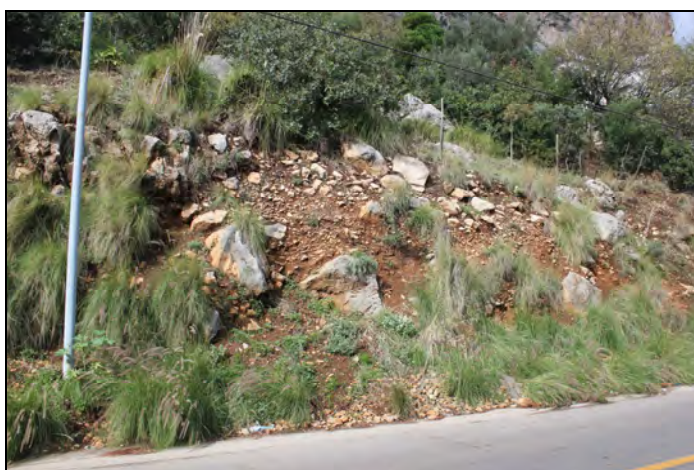
Foto 7 - Colonizzazione spontanea dell'*Ampelodesmos mauritanicus* su superfici nude in vicinanza dell'area oggetto degli interventi

Tra le specie da utilizzare, in particolare si dovrà preferire l'utilizzo di sementi o rizomi appartenenti alla specie (*Ampelodesmos mauritanicus* (Poiret) Dur. & Sch.) che è un grosso cespuglio perenne che appartiene alla famiglia delle Graminaceae ed è ampiamente diffuso nell'area in oggetto (v. foto 7). L'utilità dell'*Ampelodesma* per proteggere il suolo dall'erosione, come specie per la stabilizzazione dei versanti, è dovuta alla grande resistenza alla trazione delle sue radici, paragonabili al ferro nel cemento armato.
