TEATRO MASSIMO

MANUTENZIONE STRAORDINARIA E RESTAURO DELLA CANCELLATA MONUMENTALE CANCELLI

PROGETTO ESECUTIVO

RELAZIONE

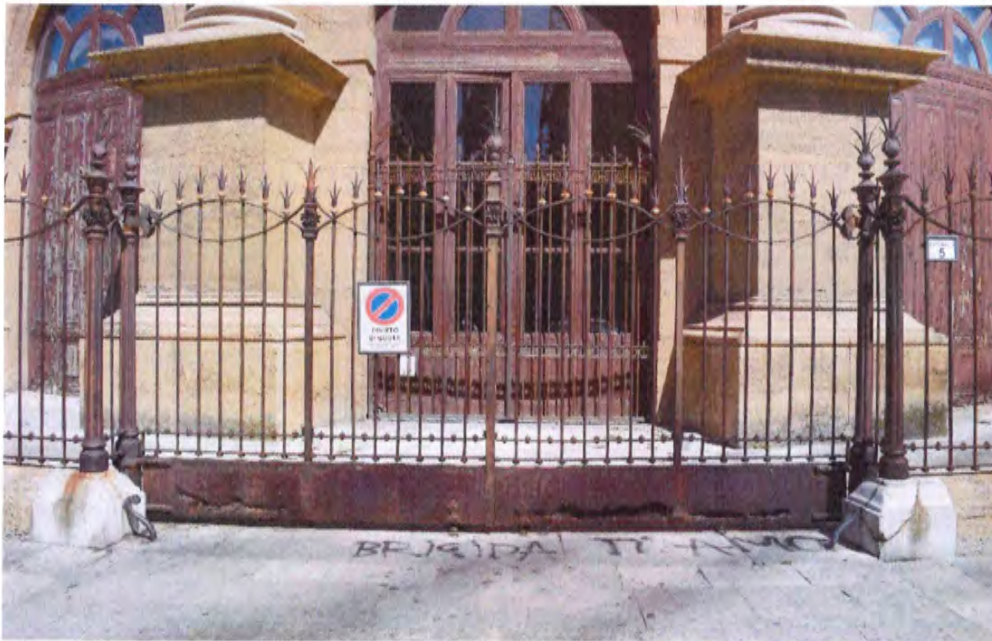
Diffusi e importanti fenomeni di ossidazione sono evidenti e particolarmente accentuati nelle porzioni inferiori delle pannellature cieche delle ante mobili che ricoprono la struttura metallica portante originaria, costituita da ferri piatti pieni di circa 40x10 millimetri di sezione trasversale. L'effetto corrosivo, innescato dalla presenza di vapore acqueo che in talune circostanze si condensa all'interno della pannellatura priva di ventilazione, ha determinato notevoli perdite di materia che contribuiscono a deturpare il disegno compositivo dei cancelli (*figure 4, 5, 6 e 7*).

Figura 4 - Cancello 5. In evidenza l'erosione delle lamiere delle pannellature cieche.

Sulla base della puntuale mappatura dello stato di fatto (cfr. TAV.1 e TAV.2), l'intervento manutentivo straordinario, non privo dei caratteri del restauro, prevede la sostituzione di tutte le pannellature metalliche cieche degradate.

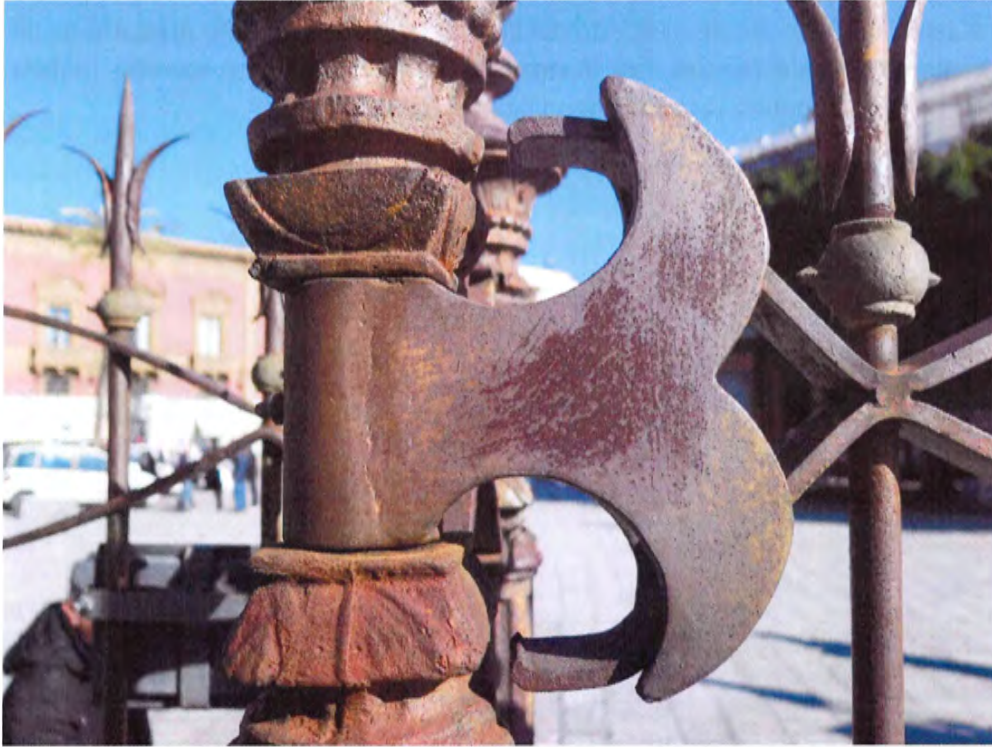
La protezione acrilica delle superfici metalliche presenta fenomeni di degrado variamente distribuiti ascrivibili ai cicli variativi ambientali (radiazione solare, temperatura, vapore acqueo) prima richiamati per le pannellature (*figure 9 e 10*).

Figura 10 - Cancello 12. Degenerazione dello strato protettivo acrilico nella cerniera superiore.

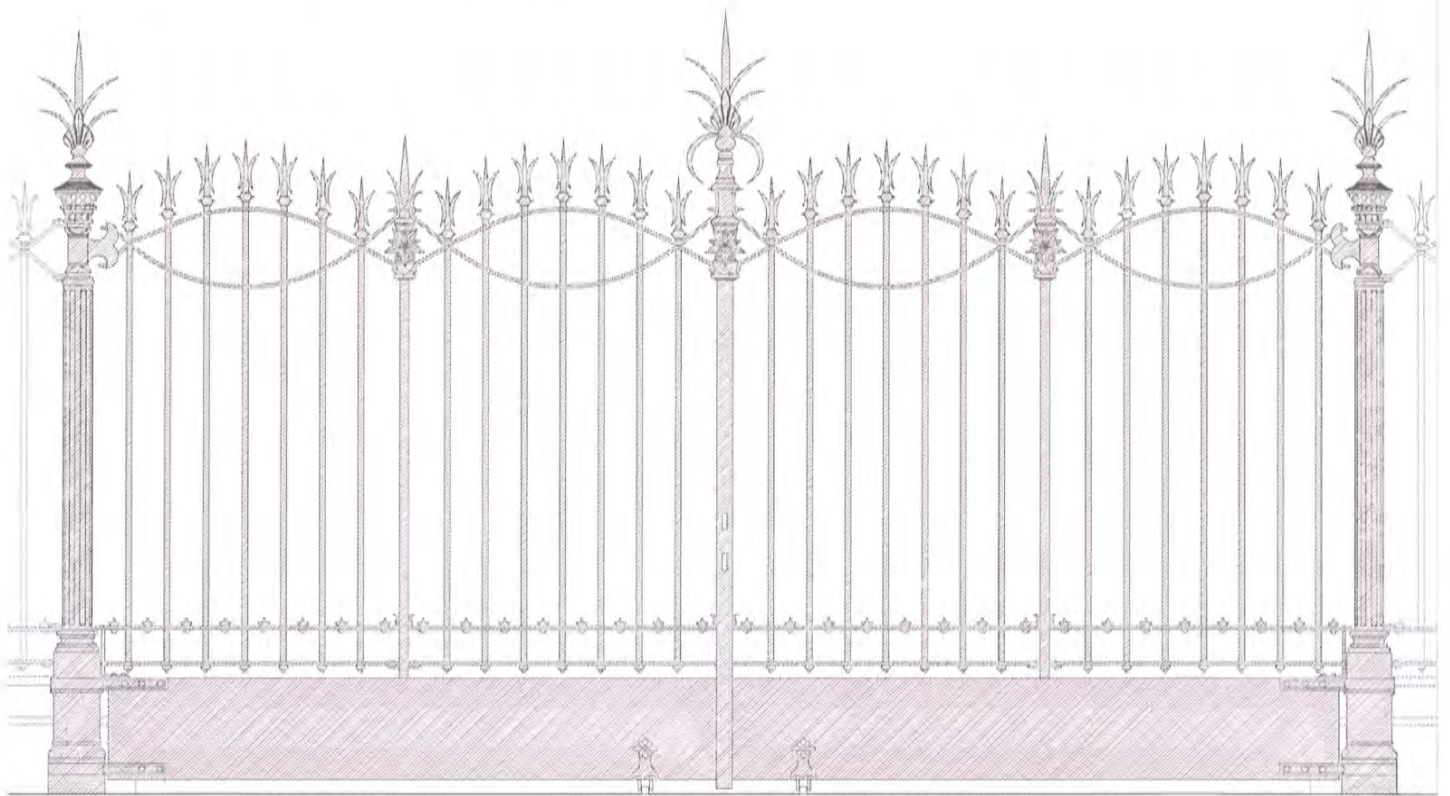
CANCELLO 1

faccia interna verso il parterre

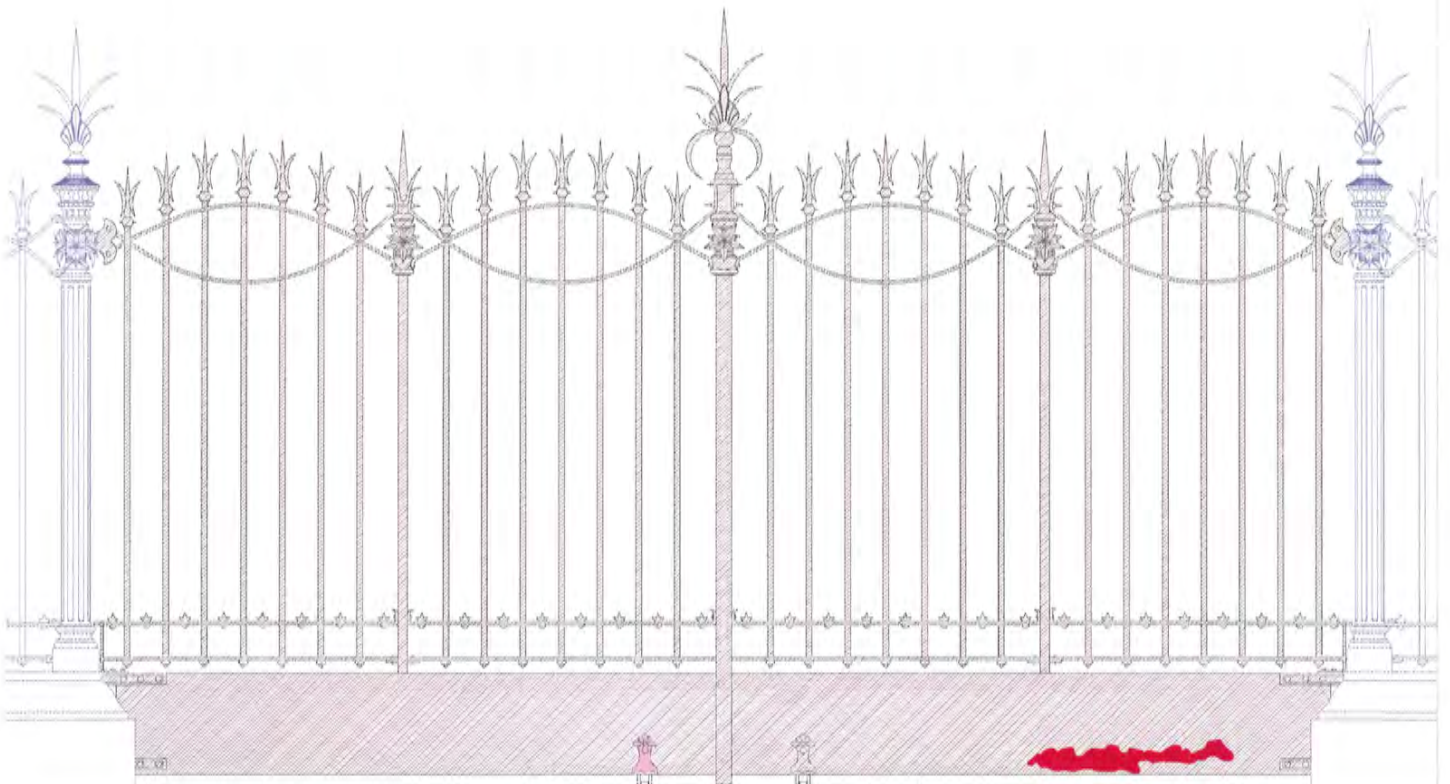
faccia esterna verso la piazza

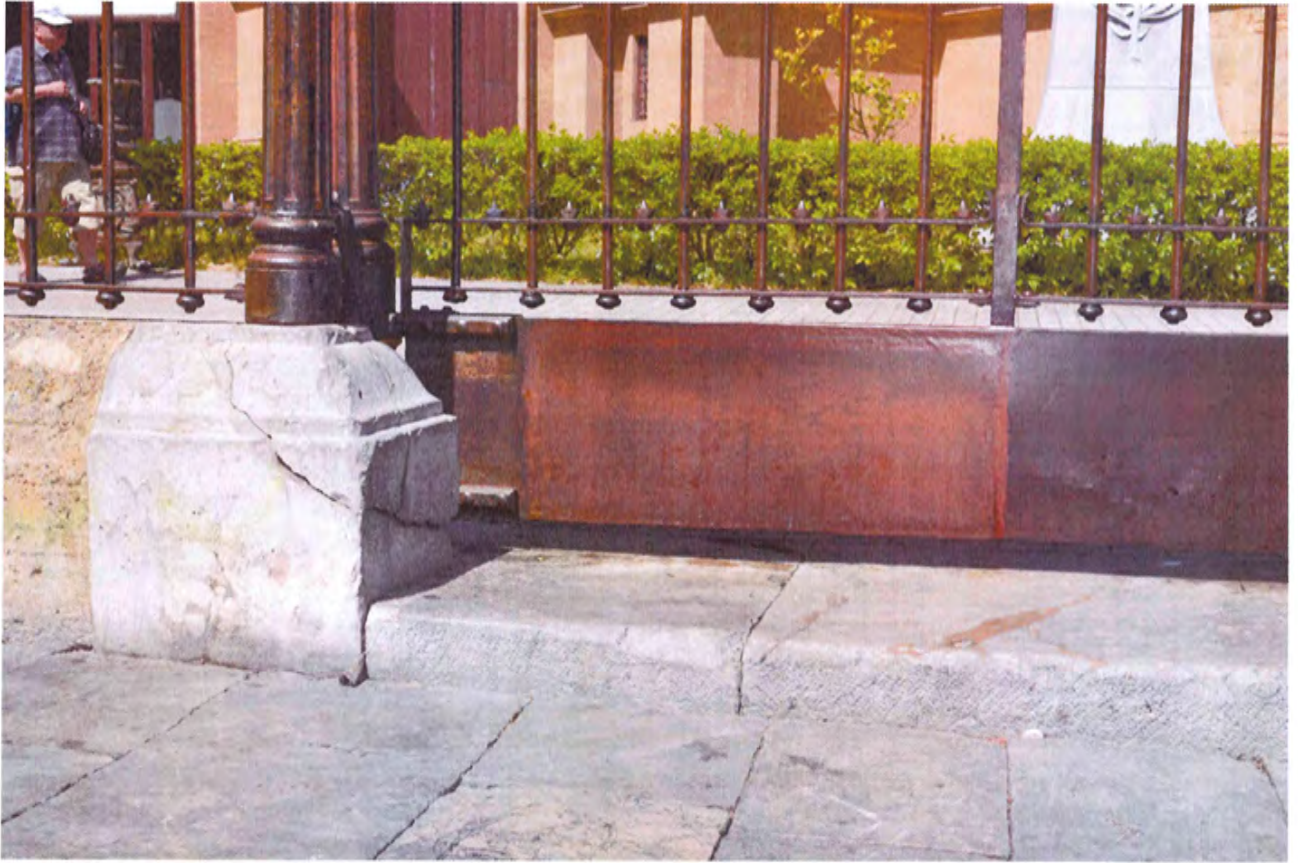
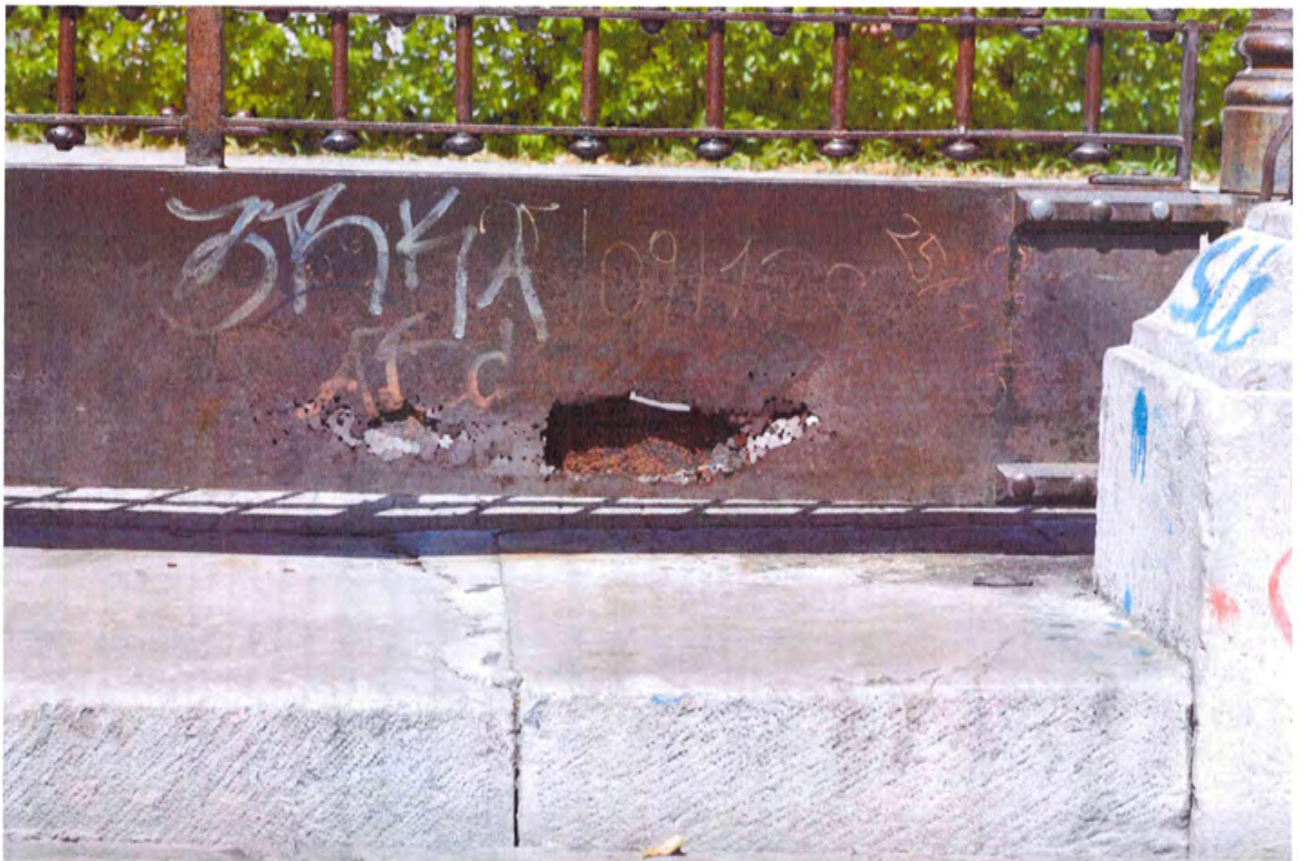
E – CANCELLO 3 – Particolari delle pannellature cieche verso la piazza.

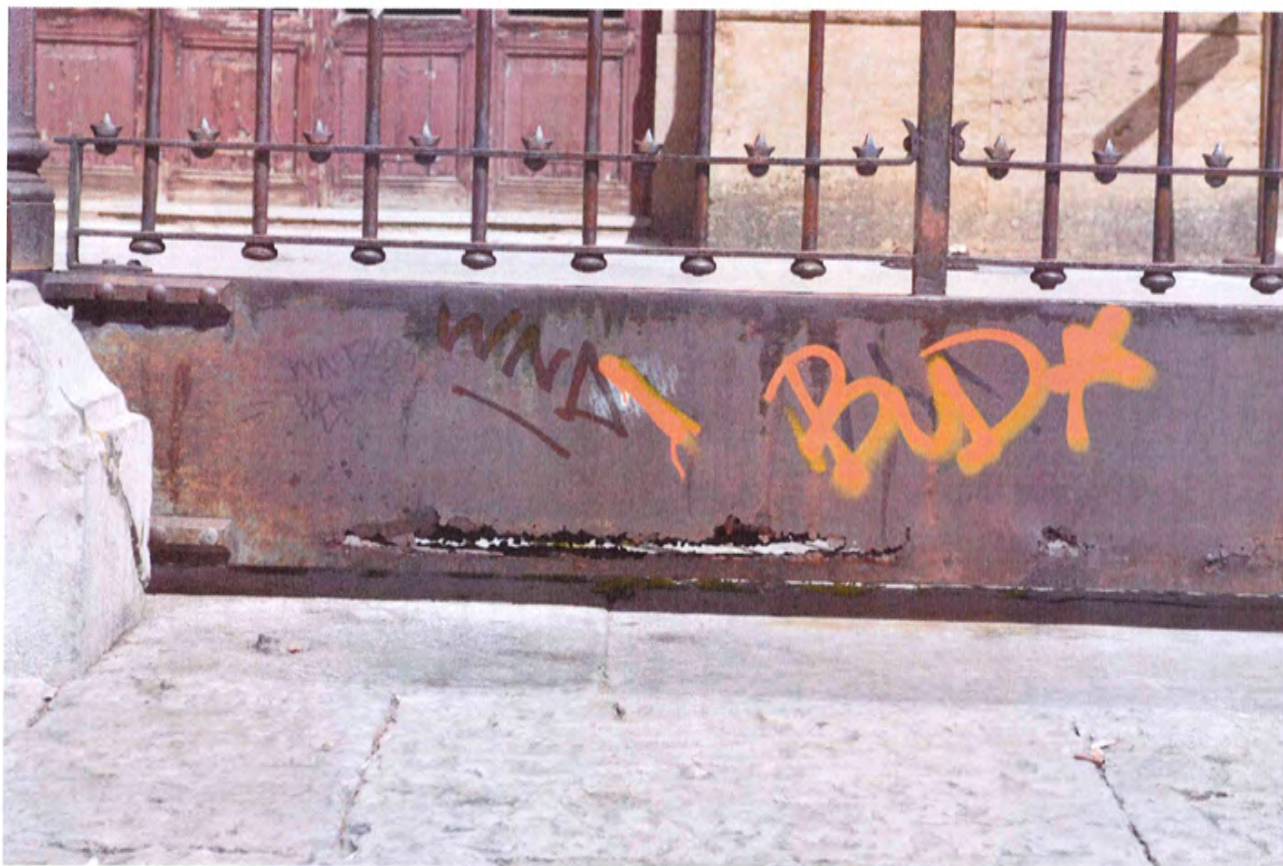
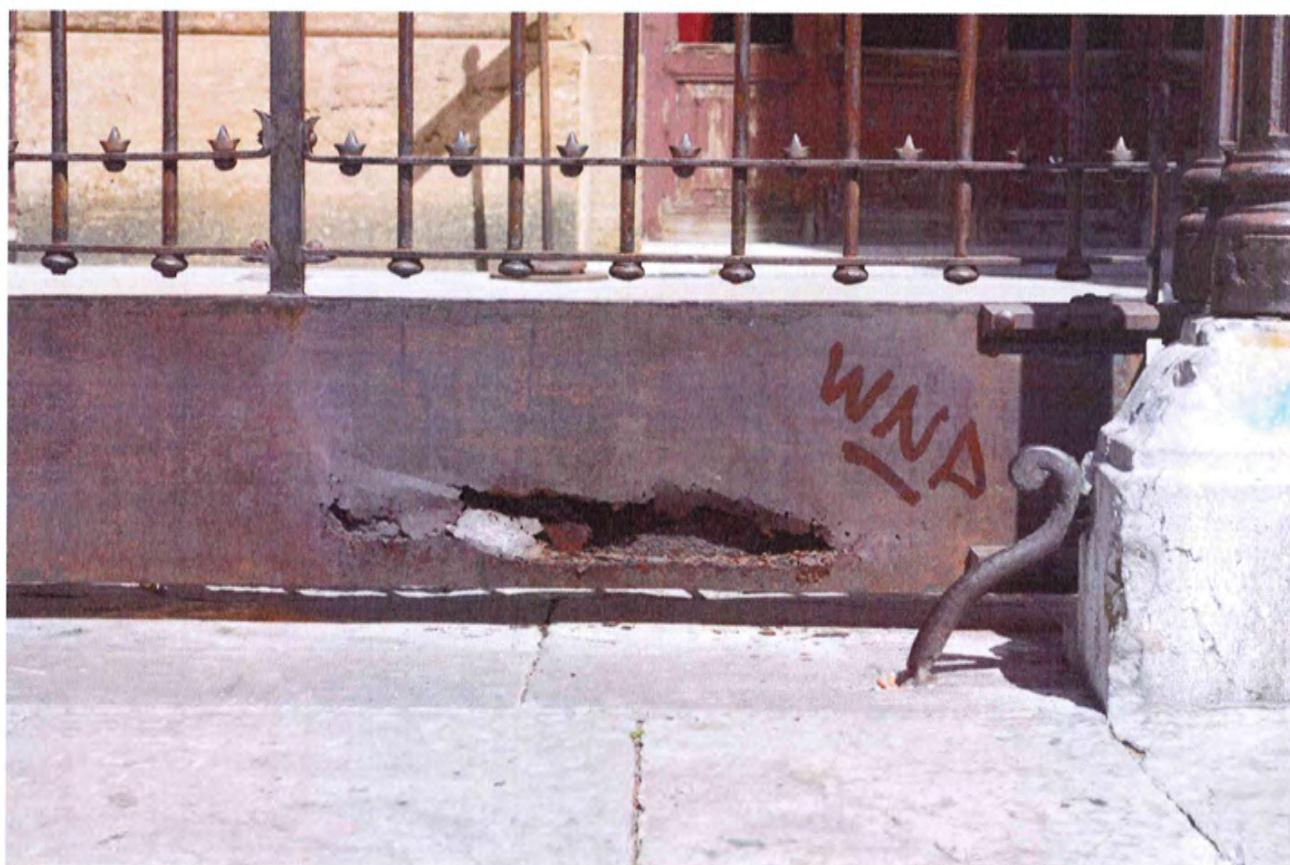
G - CANCELLO 4 - - Degradamento delle pannellature cieche (superfici delle facce verso la piazza).

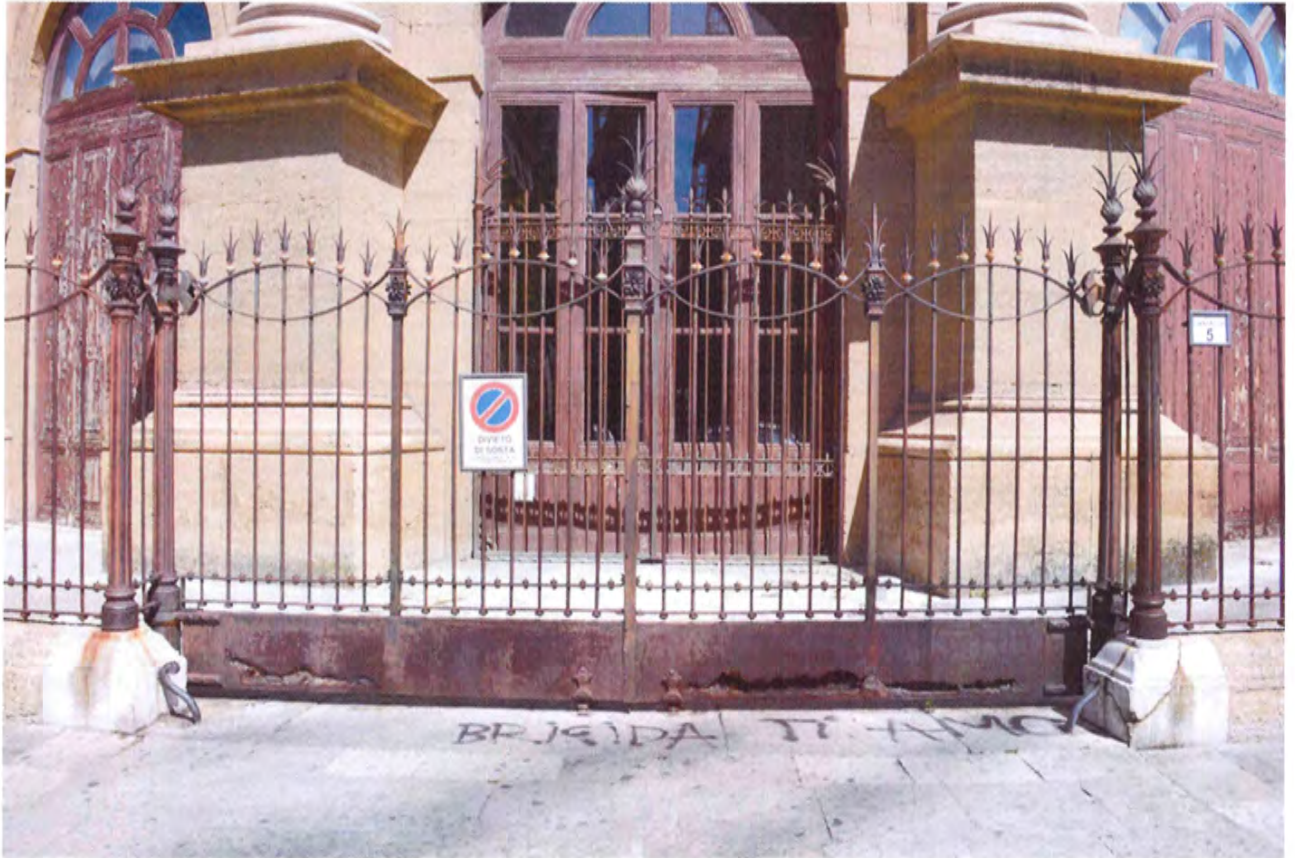
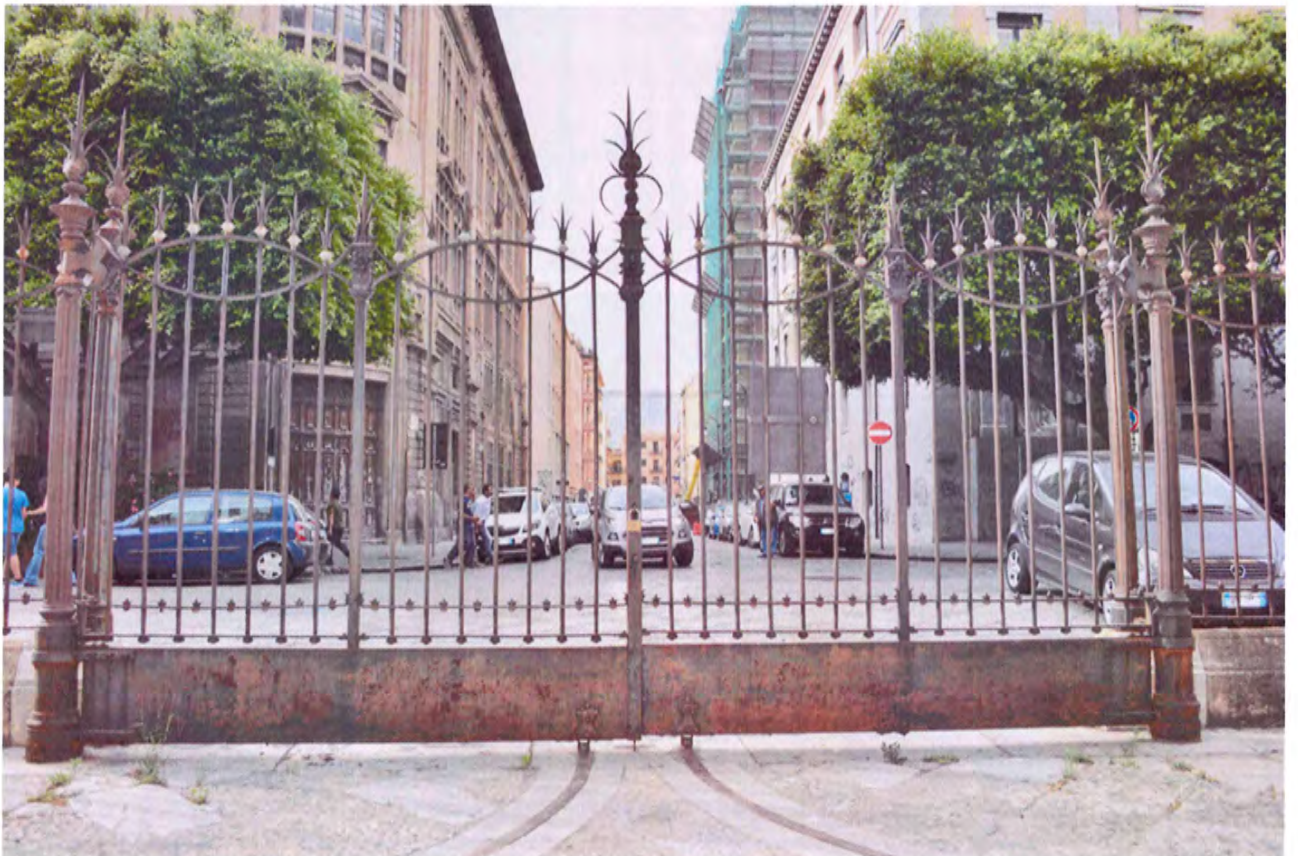
Nel **cancello 5**, infatti, il pilastro destro, nella visione dalla piazza, oscilla vistosamente inclinando il proprio asse in soggezione della struttura di maggior peso, l'anta, durante la rotazione di quest'ultima.

L'anomalia di funzionamento è dovuto alla deformazione (trasmessa al pilastro attualmente labile del cancello) subita dalla limitrofa porzione di cancellata (*figura 8*) a causa dell'urto accidentale, non documentato, verosimilmente prodotto da un automezzo pesante durante fasi di manovre non propriamente corrette (notizia orale non documentata resa da abitanti della piazza).

H – CANCELLO 5 – Visioni delle due facce del cancello. Il progetto prevede la dismissione del pilastro di sostegno destro (nella visione della foto in alto) per eliminarne la labilità dell'asse verticale.

Il progetto che si descrive prevede il ripristino del pilastro labile del **cancello 5** e la revisione dell'anta ad esso collegata (oggi in parte deformata e con talune connettiture allentate), rimandando a futuro intervento di restauro dell'intera cancellata l'eliminazione della deformazione subita dalla stessa e dal suo basamento lapideo fratturato.

Per i **cancelli 5, 12 e 13** il progetto prevede anche la **dismissione**, la **revisione** ed il **rimontaggio del pilastro portante infisso a terra e della relativa anta mobile** (cfr. TAV. 3) con l'ausilio di autogru stazionante in prossimità del piè d'opera per tutta la durata delle lavorazioni di sfilamento e per la successiva ricollocazione dell'insieme revisionato nel blocco calcareo interrato. In questo caso, l'anta del cancello dovrà essere trasferita all'officina meccanica, per il tempo strettamente necessario alle lavorazioni di smontaggio, revisione, registrazione e rimontaggio al termine delle quali deve fare rientro in cantiere per la ricollocazione al piè d'opera e per il completamento delle operazioni necessarie al trattamento delle superfici ed al ripristino delle funzionalità oggetto dell'intervento.

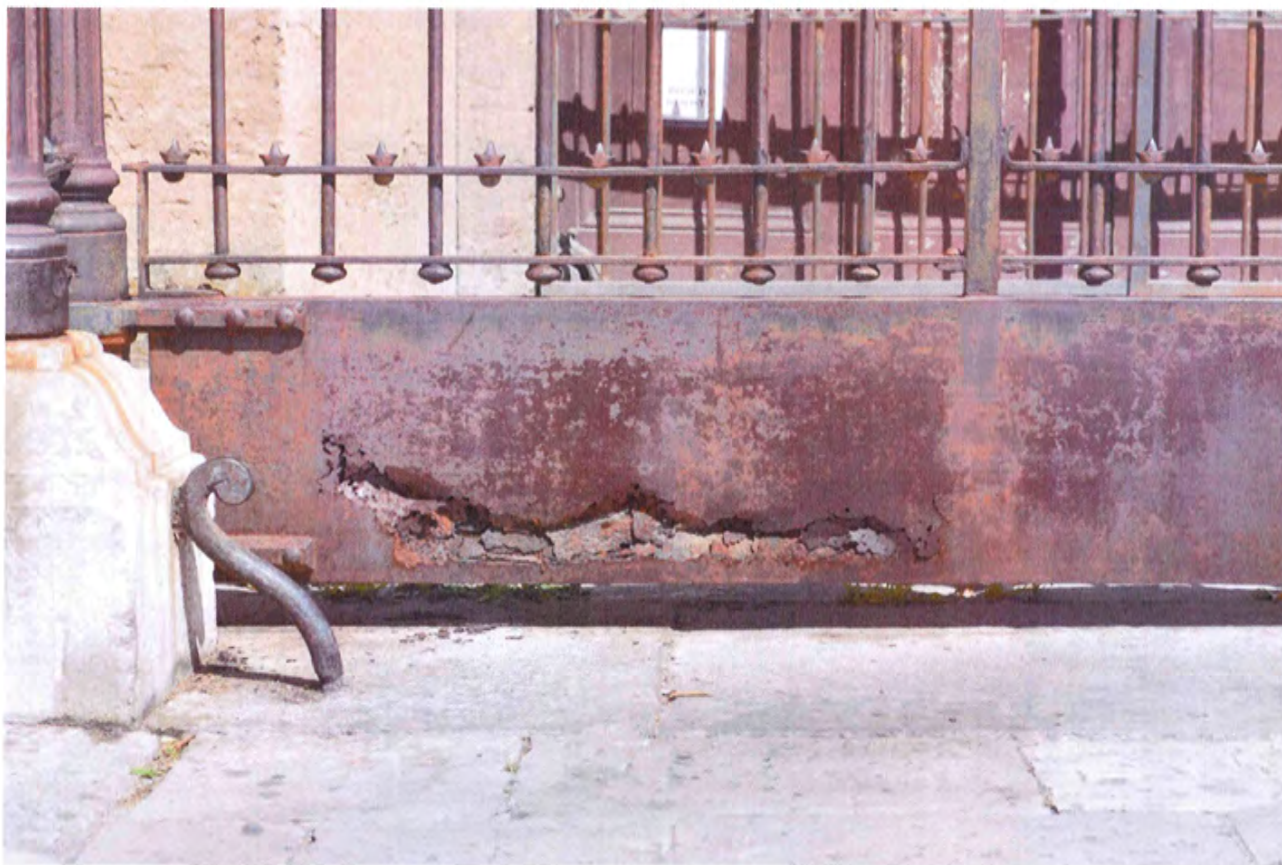
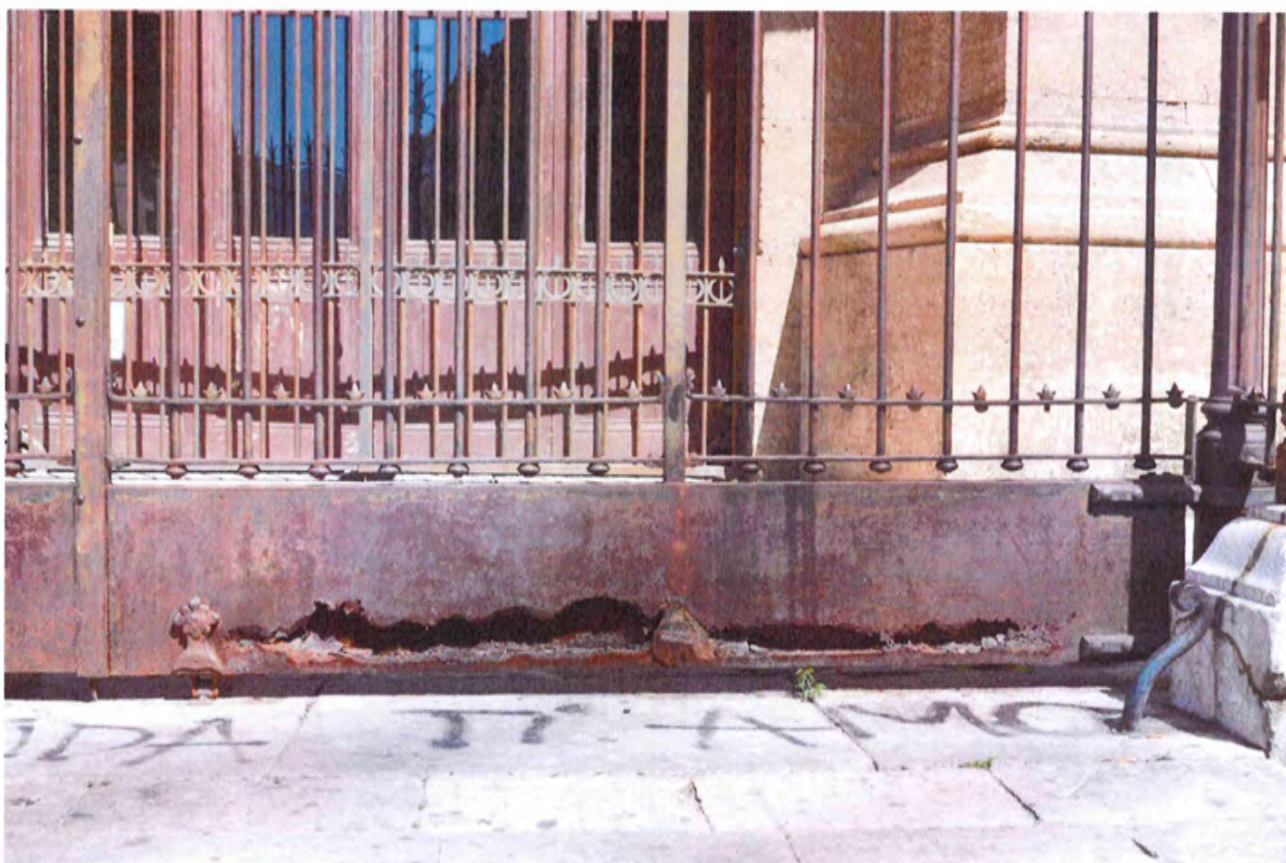
1 – CANCELLO 5 – Degradamento delle superfici delle pannellature cieche nella facciata esterna verso la piazza.

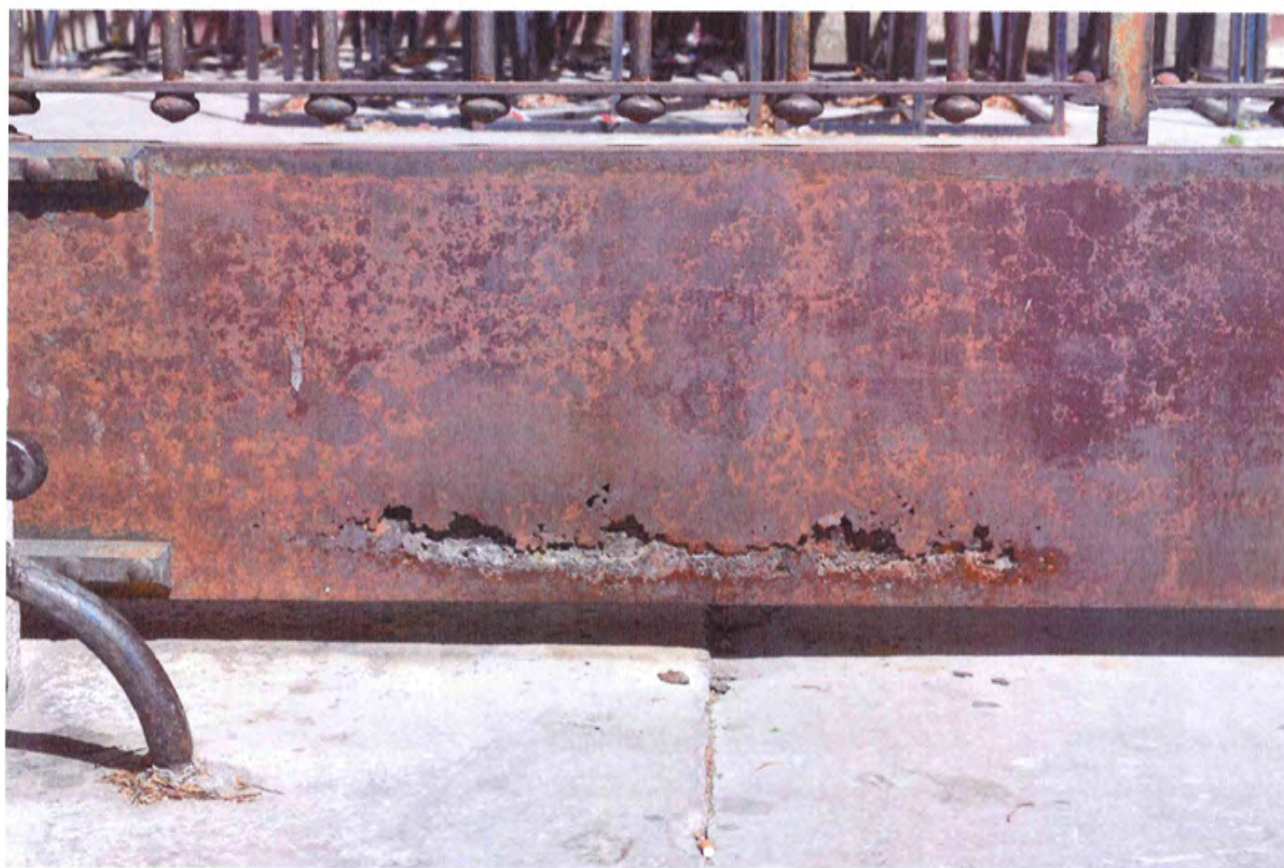
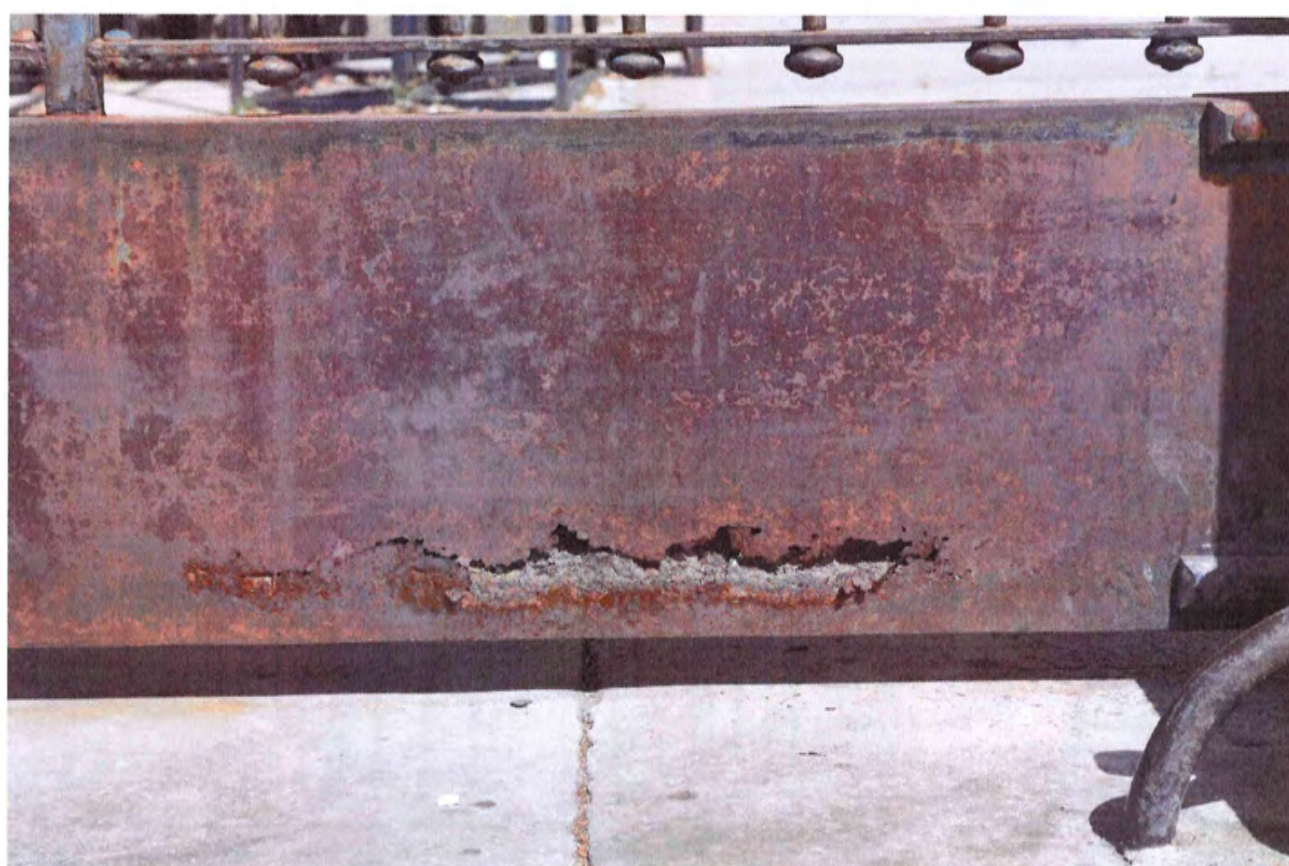
K – CANCELLO 6 – Degrado delle due pannellature cieche nella faccia esterna verso la piazza.

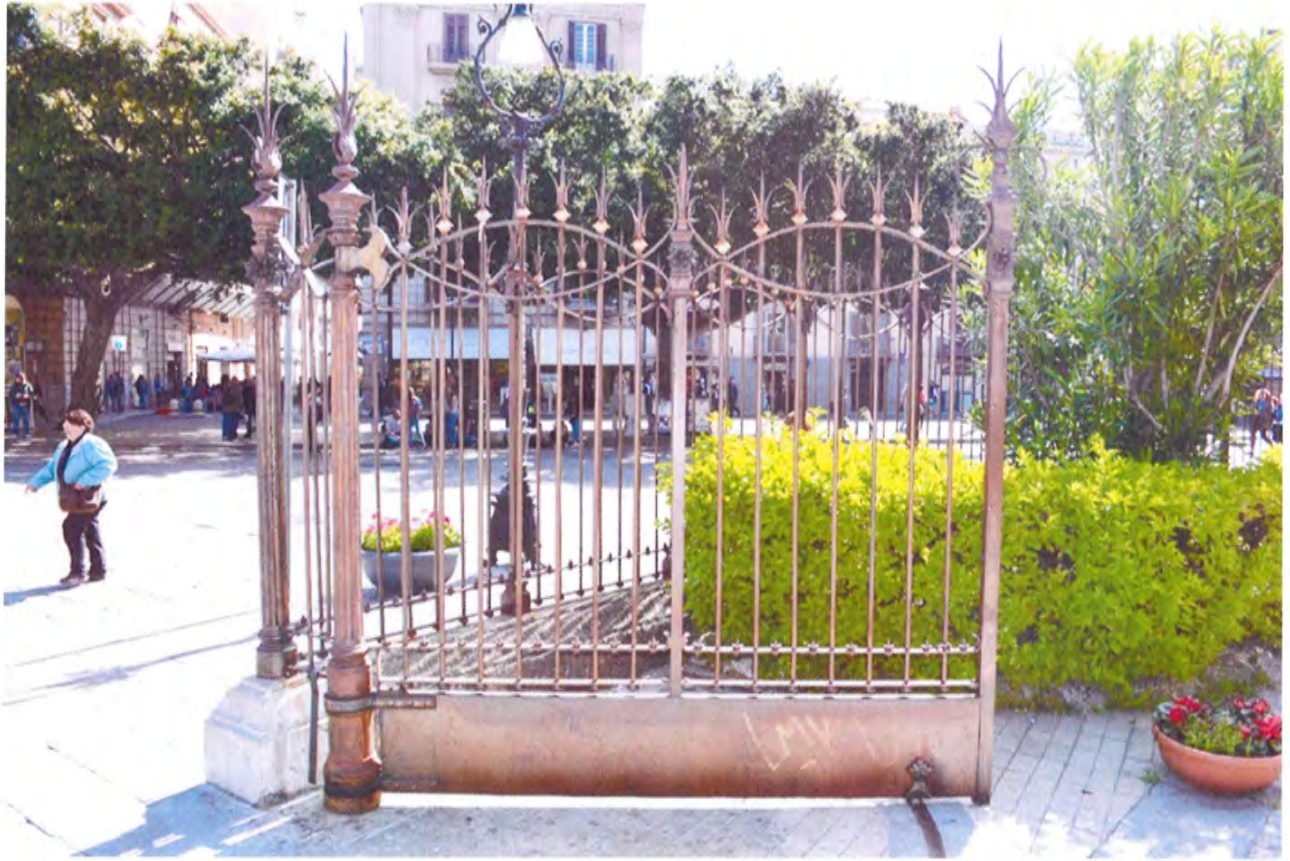
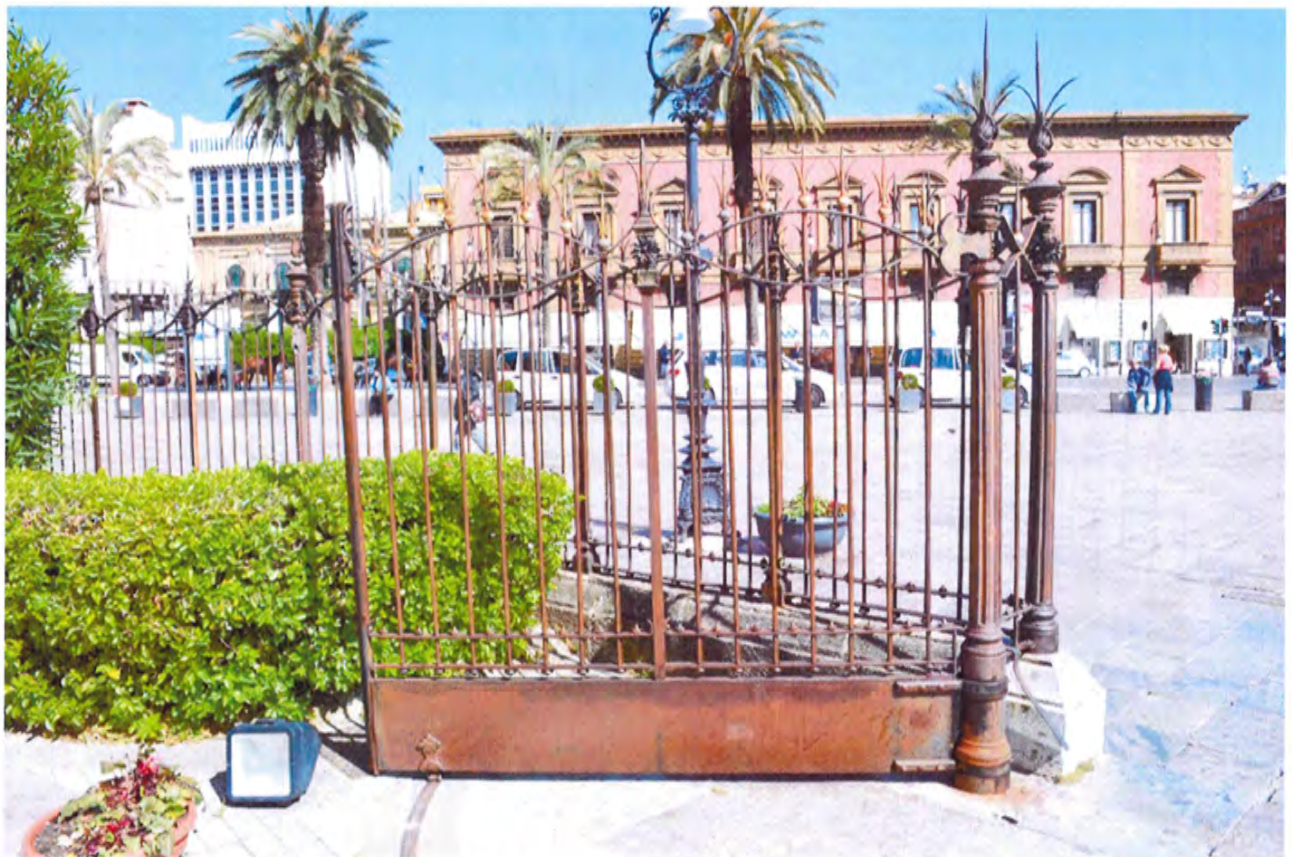
Analoga labilità è riscontrata anche nel pilastro destro (visione dalla piazza) del **cancello 12** anch'esso verosimilmente assoggettato a danno antropico da urto meccanico importante (impatto non documentato di automezzo pesante in fase di manovra, analoga fonte orale).

Nello stesso **cancello 12** e nel vicino **cancello 13**, due pilastri in ferro e ghisa evidenziano invece effetti degenerativi da danno antropico (labilità dell'asse verticale delle cerniere con sconnessione delle connettiture degli elementi metallici dell'anta mobile per ciò deformata e deformabile) causati dall'uso scorretto e perseverato delle ante durante le aperture e le chiusure delle stesse. Durante la ricognizione dello stato di fatto per la definizione del progetto è stato possibile osservare addetti alle movimentazioni del cancello (12) forzare oltremodo le ante, bloccate al piede dal nasello libero di traslare verticalmente sul calpestio sottostante in pietra bocciardata, fino a farle oscillare e deformare con torsione del piano verticale che le contiene. Contestualmente è stata rilevata la mancanza di adeguata lubrificazione

R - CANCELLO 12 - Visioni della faccia estera verso la piazza. Il progetto prevede la dismissione dei due pilastri portanti assoggettati a labilità dell'asse verticale (allentamento dell'infissione al piede per danno antropico).

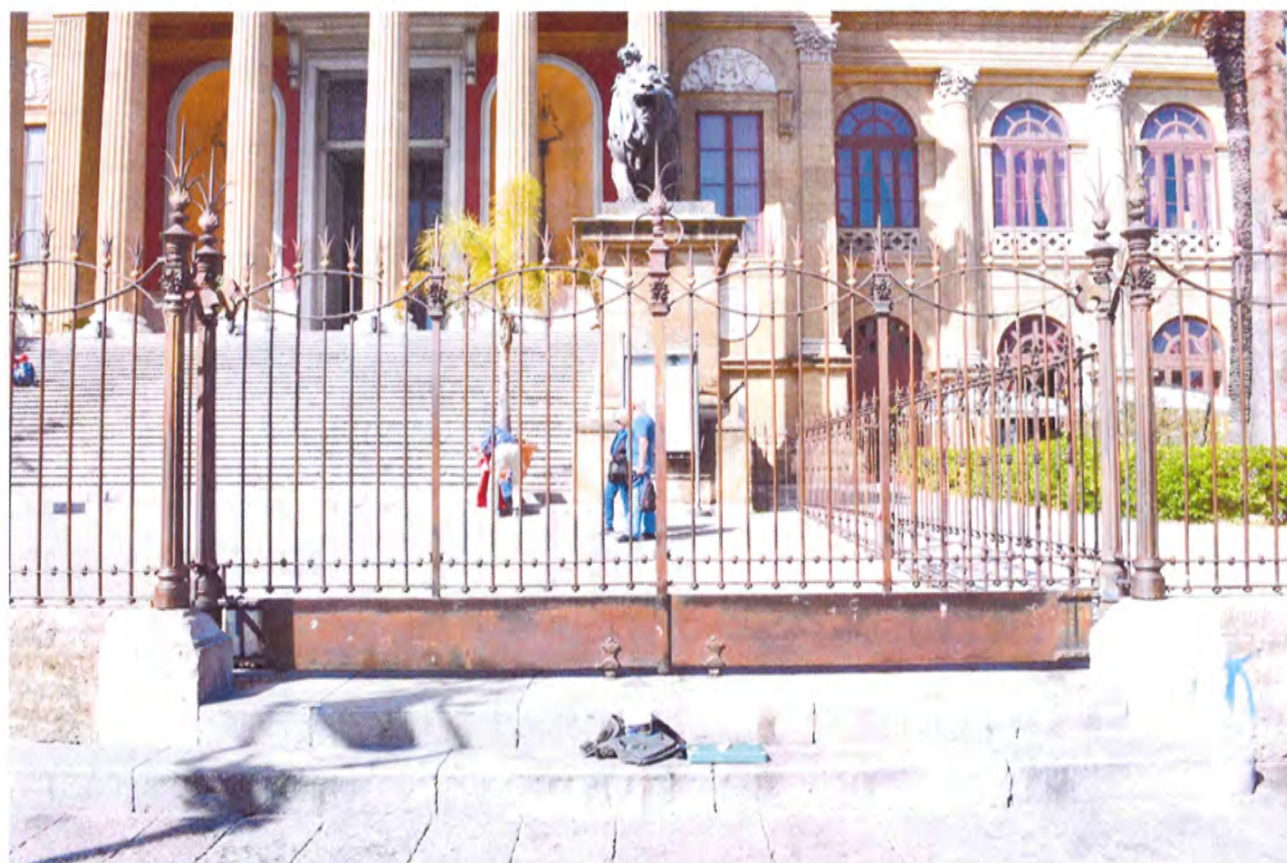
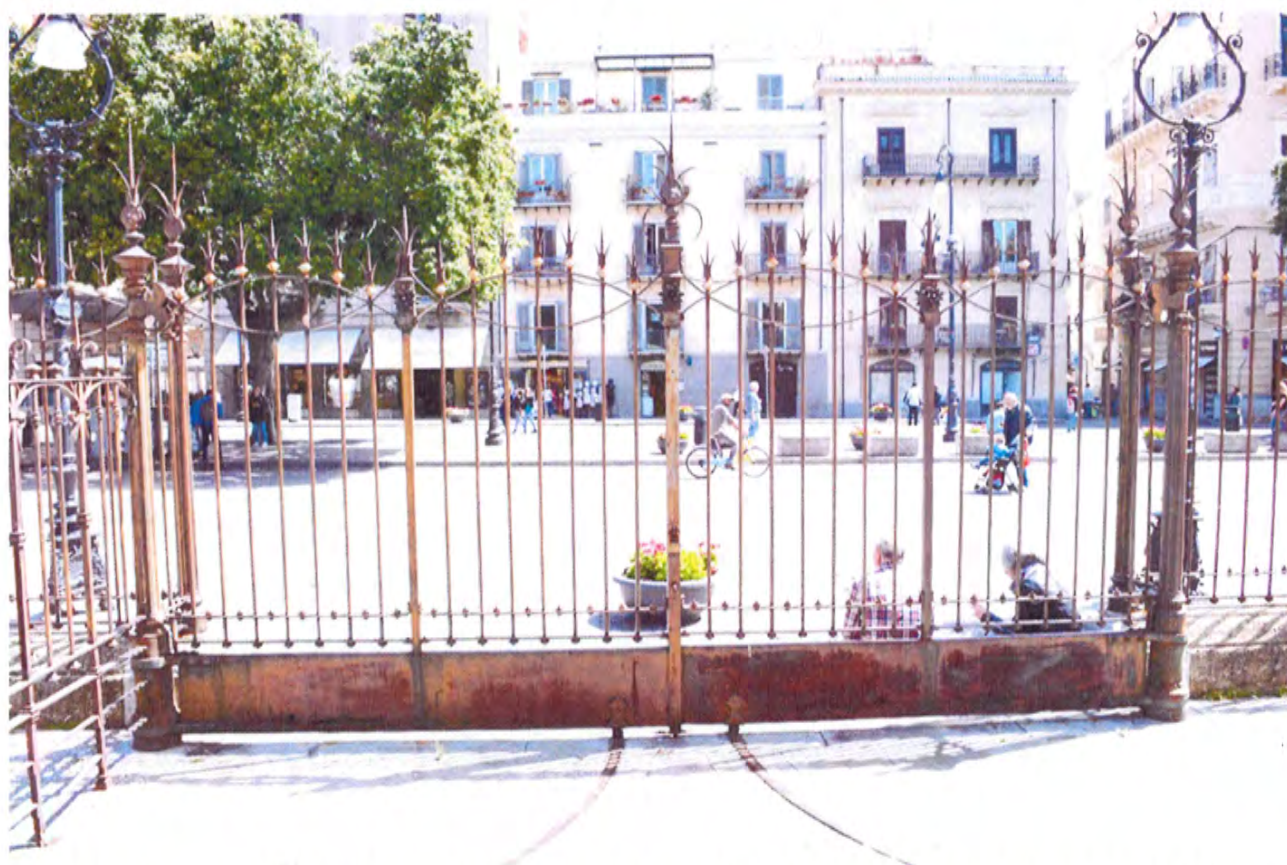
T – CANCELLO 13 – Visioni delle facce esterna (verso la piazza) ed interna (verso il parterre) cancello. Il progetto prevede la dismissione del pilastro portante destro (nella visione della foto in basso) per eliminarne la labilità dell'asse verticale.
