Interventi urgenti per la messa in sicurezza ed il miglioramento statico, con particolare riguardo ai corpi A, E ed H, del complesso monumentale di Santa Chiara compreso tra Rua Formaggi e piazza Santa Chiara a Palermo

## PROGETTO DEFINITIVO-ESECUTIVO

CODICE ELABORATO <b>G.R001.B</b>		OGGETTO: Relazione generale	SCALA:
CODICE FILE G.R001.B			
REVISIONE N°	DATA	DESCRIZIONE REVISIONE E RIFERIMENTI DOCUMENTI SOSTITUTIVI	
A	Marzo 2012	Emissione per consegna	
B	MAGGIO 2015	Aggiornamento

### RELAZIONE GENERALE

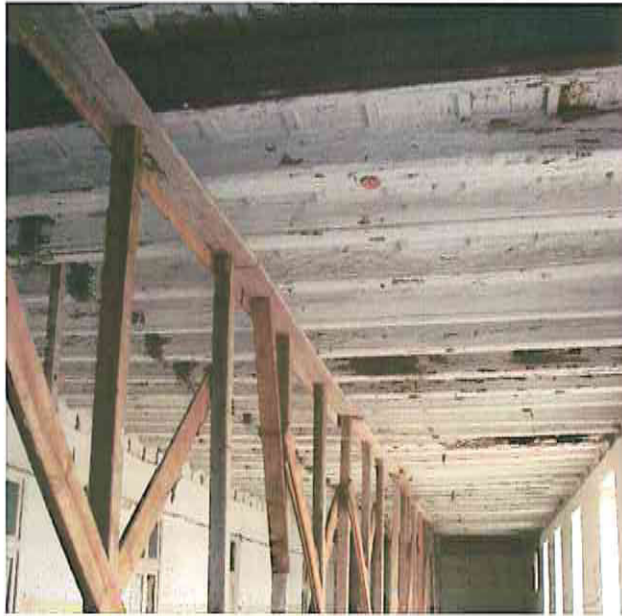
Per quanto riguarda il Corpo A, il dissesto più evidente è il profondo ammaloramento del solaio di calpestio al piano secondo. Tale struttura è realizzata con travi in legno che presentano riduzione di sezione strutturale tant'è che al momento è presente un puntello per tutto lo sviluppo del solaio a limitare le forti inflessioni presenti. Il pavimento del solaio in questione è costituito da maioliche di pregio che andranno rimosse e catalogate utilizzando tecniche di intervento tipiche del restauro. L'immagine che segue mostra le condizioni attuali del solaio in questione

**Vista intradossale del solaio del secondo piano**  
*Si noti la posizione del tramezzo sulla foto precedente, evidenziata dall'assenza di vernice su tutte le travi*

Dallo studio dei luoghi e dalle prime analisi statiche è emerso che le travi in legno, oltreché ammalorate, sono anche sottodimensionate dal punto di vista della sezione strutturale; tale situazione è stata messa in evidenza quando si è effettuato l'intervento di consolidamento delle volte al piano terra. Infatti nel momento in cui si è rimosso il tramezzo del primo piano che caricava la volta è cambiato il cimento statico delle travi in quanto il tramezzo fungeva a tutti gli effetti da appoggio intermedio sulla luce totale di circa 6.0m e consentiva di ridurre la luce delle travi in legno garantendo la capacità portante del solaio e la sua limitata deformabilità; a questo punto è stato necessario introdurre l'attuale sistema di puntellamento per garantire la stabilità del solaio.

Con riferimento alla campata di luce maggiore (verso il cortile interno), le inflessioni delle travi misurate portano a frecce in mezzeria da 2 a 6 cm che però sono state bloccate dalla presenza del puntello predisposto a metà della luce. Le condizioni di conservazione delle travi sono alquanto precarie con riduzione di sezione a causa dell'attacco biotico ed alcuni elementi con evidenti segni di rotture strutturali. Si segnalano anche diversi casi di ammaloramento delle sedi di appoggio delle testate sulla muratura perimetrale.

7.30 cm. Quanto ottenuto, a conferma del necessario intervento di puntellazione predisposto, porta a concludere che il solaio attuale non è idoneo a sopportare i carichi presenti nemmeno se le travi presenti fossero in buono stato di conservazione; gli ammaloramenti riscontrati non fanno altro che ridurre il livello di capacità resistente appena stimato.

Con riferimento al solaio del piano secondo, si prevede la sostituzione degli elementi lignei presenti (travi principali e tavolato) con elementi sempre in legno ma di dimensioni opportune per consentire la necessaria resistenza ai carichi esterni. Inoltre lo schema strutturale del solaio attuale viene modificato inserendo un doppio tavolato incrociato connesso ad un massetto strutturale alleggerito ( $\gamma = 1400 \text{ kg/m}^3$ ) tramite connettori in acciaio al fine di garantire la rigidità di piano ed al tempo stesso migliorare la portata statica grazie alla mutua collaborazione tra le travi in legno ed il massetto stesso, resa possibile dall'impiego dei connettori in acciaio.

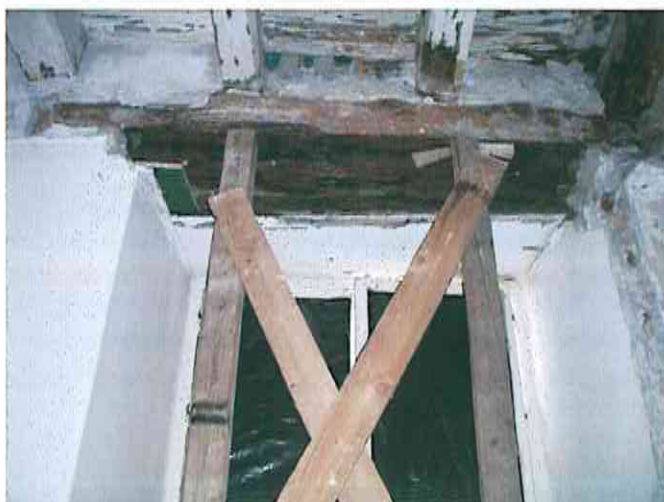
Sempre allo stesso piano vi è un'altra criticità da porre in evidenza che riguarda gli architravi delle aperture, le quali versano nelle condizioni di ammaloramento spinto sia lungo lo sviluppo sia nella zona delle testate, come rappresentato nelle figura seguente.

**Vista degli architravi del secondo piano**

- e) Inserimento delle nuove travi con ricostruzione delle basi di appoggio sugli architravi delle aperture a prospetto;
- f) Inserimento del tavolato sulle travi e dei connettori secondo le indicazioni degli elaborati grafici;
- g) Getto della massetto collaborante;
- h) Apertura della successiva porzione di solaio e ripetizione dei passi c) + f)

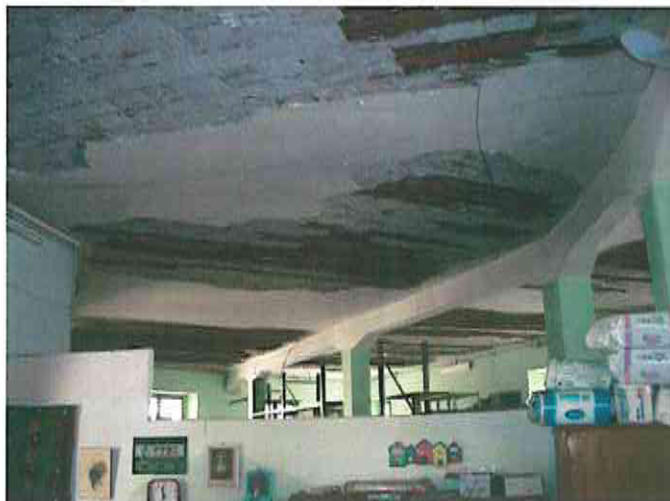
Il dissesto maggiormente evidente risiede proprio nelle strutture in cemento armato e soprattutto nel solaio in latero-cemento; tale elemento risulta infatti completamente sfondellato con espulsione del ricoprimento e corrosione delle barre che risultano peraltro non più aderenti al

calcestruzzo. La fotografia seguente mostra quanto appena descritto:

**Vista del solaio in latero-cemento del corpo H**

In pratica, come si potrà notare dall'esame della documentazione fotografica allegata al progetto, l'intradosso è completamente sfondellato con armature corrose ed espulsione del ricoprimento in calcestruzzo; la maggior parte delle pignatte sono in stato di rottura in quanto sono state presumibilmente asportate tutte le parti in pericolo di distacco con un intervento di disaggio; le armature pertanto non sono più aderenti e quindi non garantiscono il corretto funzionamento del meccanismo resistente flessionale.

Nel primo caso il recupero del solaio presente in latero-cemento non appare la scelta più efficace da seguire, sia perché lo stato di ammaloramento è troppo avanzato, sia perché la realizzazione dei telai in c.a. ha eliminato le murature trasversali di collegamento con quelle perimetrali, abbattendo di fatto la resistenza strutturale dell'edificio in direzione trasversale nel caso di evento sismico.

Si propone pertanto di erigere nuovamente le murature presenti al piano inferiore e realizzare così una nuova serie di murature portanti e rimozione per sezioni del solaio in c.a. da sostituire con nuovi orizzontamenti lignei dotati di soletta collaborante in calcestruzzo alleggerito ( $\gamma = 1400 \text{ kg/m}^3$ ), in modo da risultare più idonei al tipo di struttura. Risulta evidente che, una volta portate in vista le murature, si dovranno realizzare opportune chiavi di taglio per
