Lavori di manutenzione straordinaria di immobili di proprietà comunale di interesse storico artistico e monumentale

Restauro e ripristino dei Torriglioni e dello spazio antistante, dei prospetti di Casa Natura e dei piloni monumentali di accesso a Villa Niscemi.

Progetto Esecutivo

Relazione tecnica illustrativa

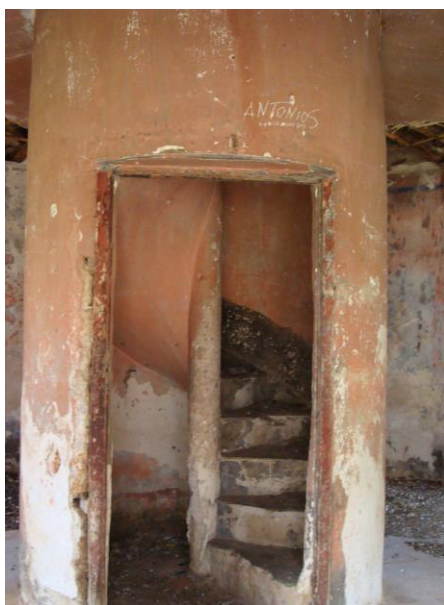
Torriglione A (scala a chiocciola)

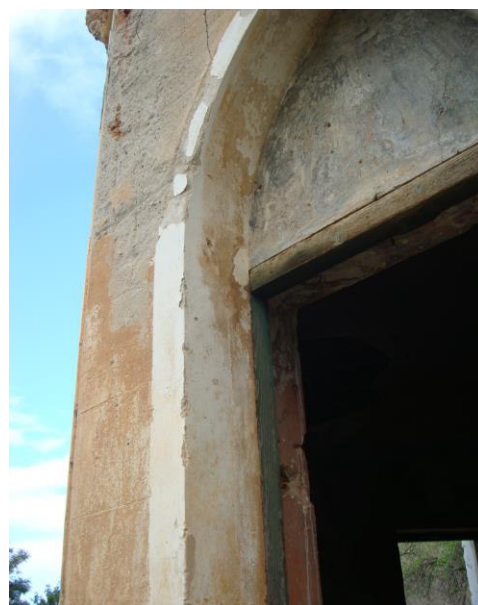
Torriglione A (vano di accesso privo di infisso)

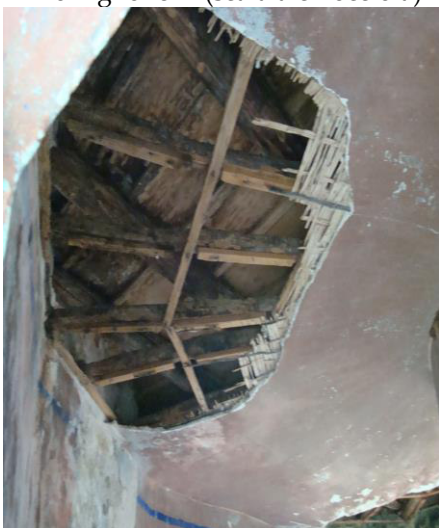
Torriglione A (solaio della scala a chiocciola)

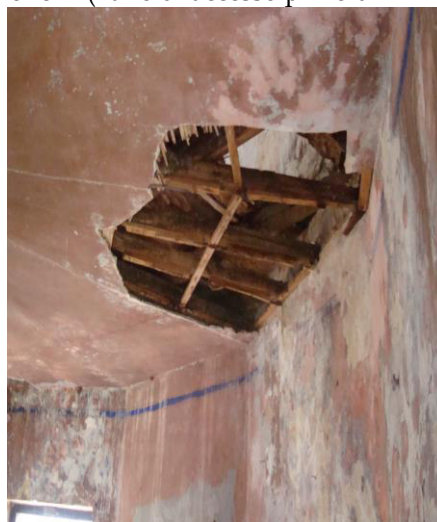
Torriglione A (solaio della scala a chiocciola)

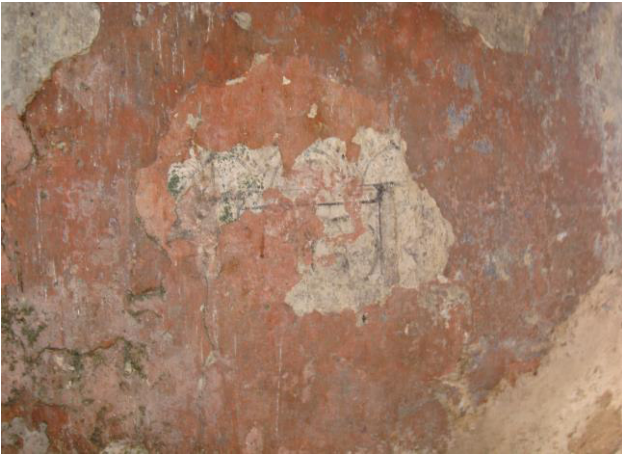
Torriglione A - Interno. Particolare di un decoro murale monocromatico che è emerso sotto gli strati di finitura e vaste aree di attacco biodeteriogeno.; il decoro costituito da elementi geometrici realizzati con colori scuri (pigmenti neri) viene risaltato da un fondo chiaro.

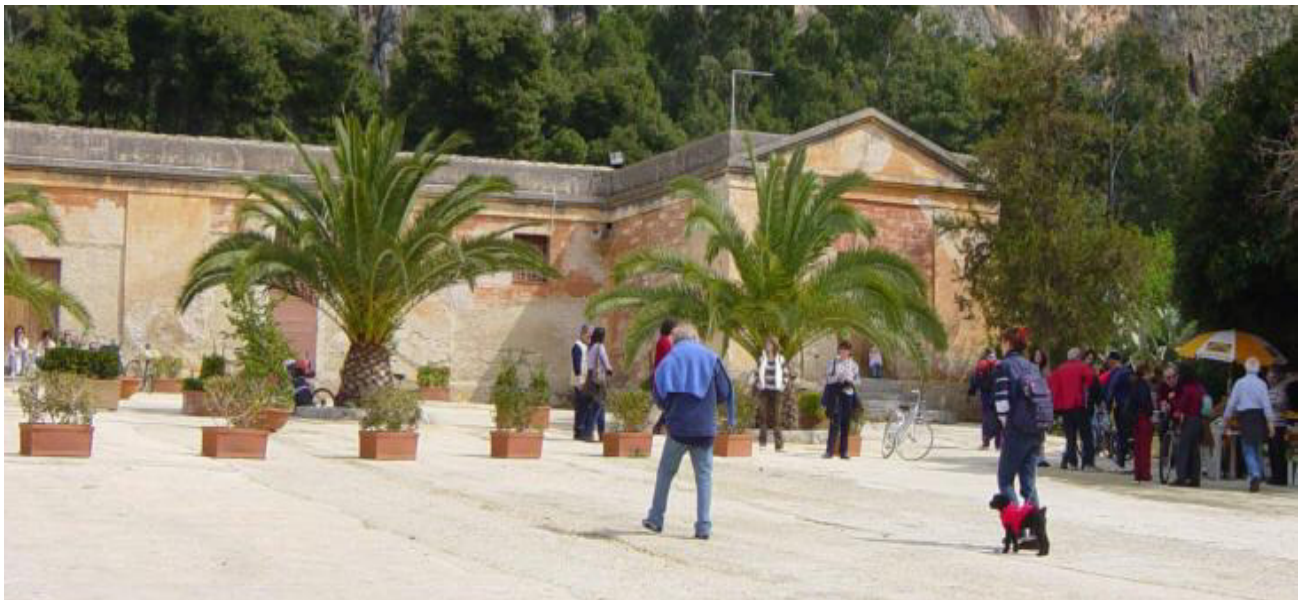
Sulla parte sommitale in direzione delle cimase insiste una impropria copertina realizzata in pezzi speciali di ceramica rossa e semilucida, al di sotto di essa sono presenti localizzati fenomeni di colature verticali di color grigio, dovute alle acque meteoriche.

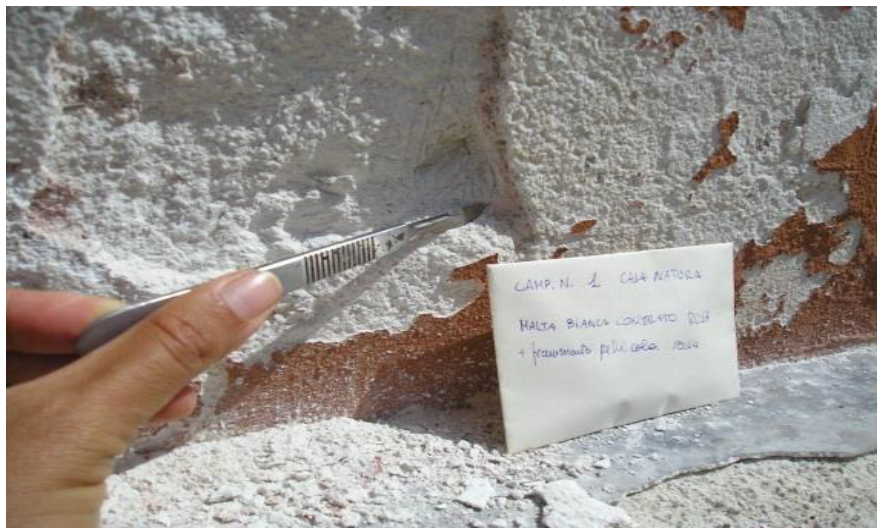
Part. Campione di malta (recente) di circa 4mm di spessore, di colore rosato e granuloso sulla faccia interna, e di colore bianco-polverulento sulla faccia esterna (prodotto di alterazione?), con frammenti di stesura rossa.

Sul campione il cui scopo è stabilire la tipologia della malta impegnata sono state effettuate osservazioni col microscopio ottico in luce riflessa, sulla superficie del campione con osservazione al microscopio elettronico a scansione SEM e microanalisi chimica con spettrometro a dispersione di energia EDAX, e risulta costituito da particelle minerali di quarzo e di calcite, calce carbonata, ossido ferrico (ocra rossa) e ossido di titanio e la composizione della finitura, la malta è a base di calce calcica e dolomia come inerte di cava e presenza di cloruri e solfati.

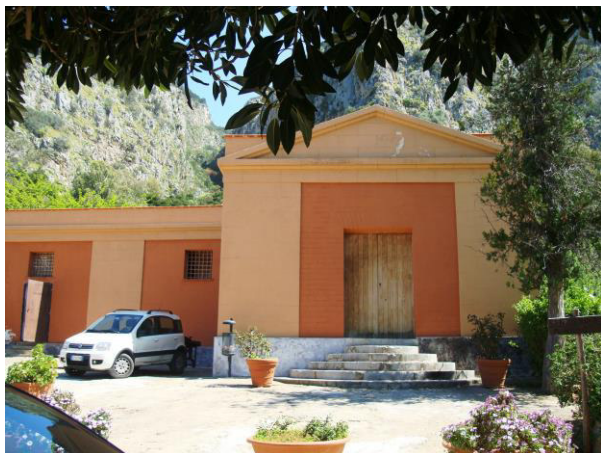
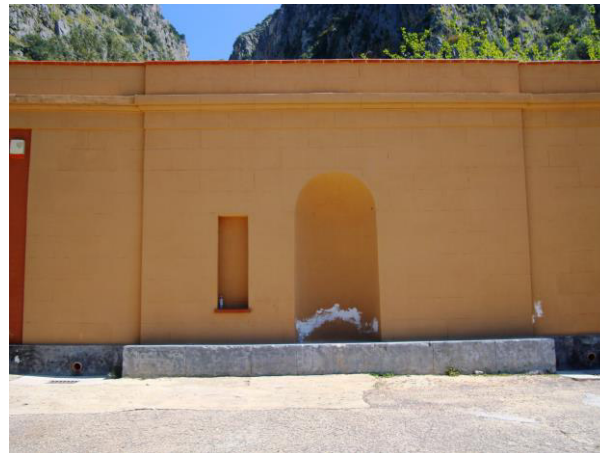
Particolare del prospetto di “Casa Natura” dopo l’ultimo intervento

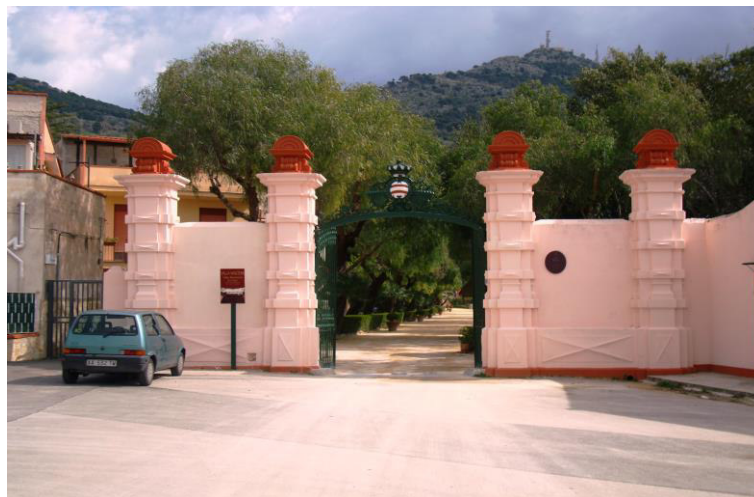
Piloni d'Ingresso a Villa Niscemi dopo ultimo intervento oggetto di segnalazione

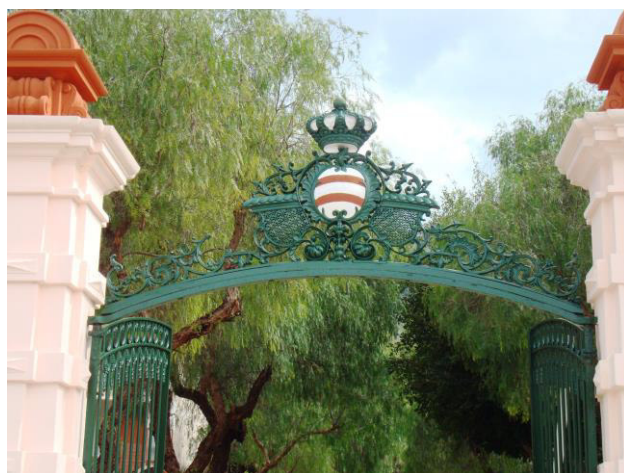
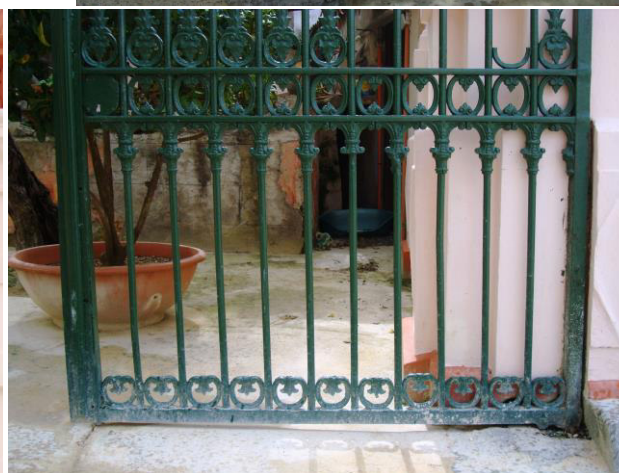
Piloni d'Ingresso - particolare del cancello dopo l'ultimo intervento oggetto della segnalazione

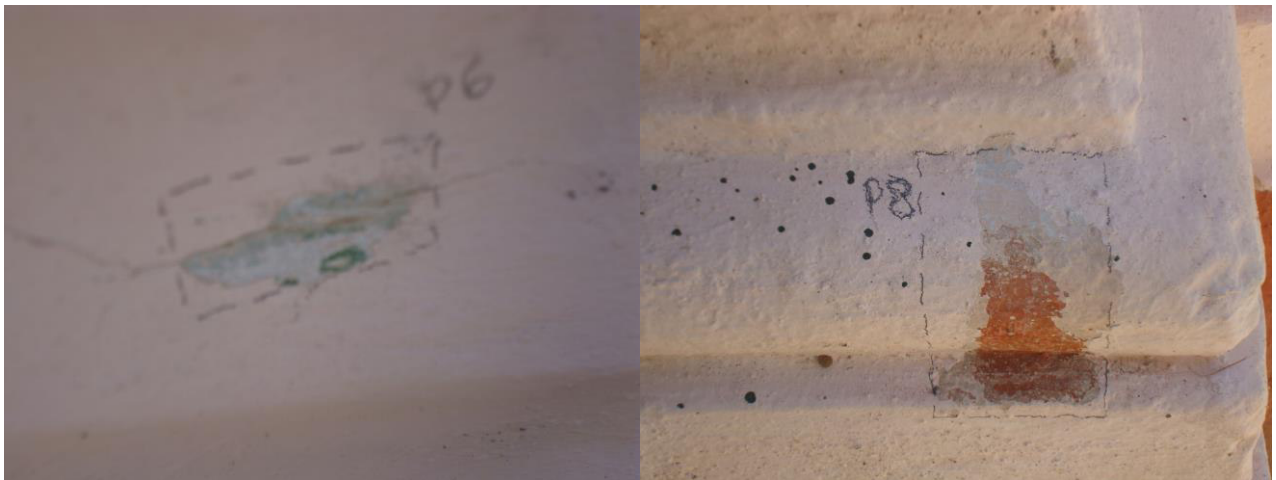
Part. Localizzato di stesura verde

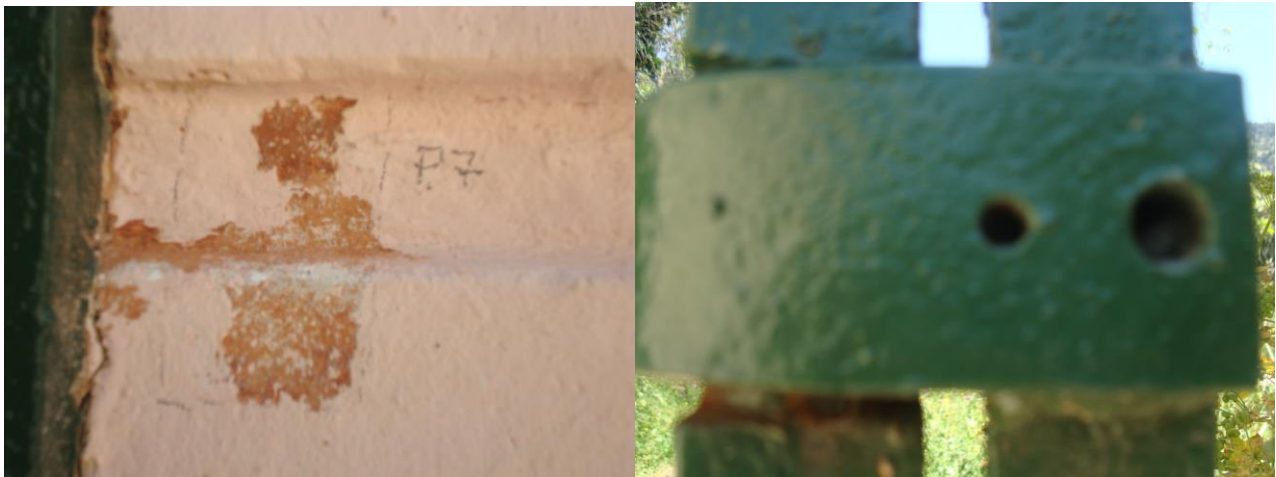
cancello su Favorita, saggio 7 affiora il rosso

sotto smalto verde si trova direttamente metallo ossidato

- integrazione degli elementi mancanti nei cancelli, quali punte di frecce, tralci, fogliame, nodi etc;
- preventiva pulitura dei cancelli, con l'eliminazione delle vernici residue, mediante spazzolatura e sverniciatura con idoneo prodotto, riportando gli elementi costitutivi in purezza;
- verniciatura dei cancelli con vernice ferromicacea, nei colori e finiture da concordare con la Soprintendenza BB.CC.AA.
- applicazione di protezione finale.
