lavori di restauro conservativo della recinzione e dei corpi edilizi della Villa Giulia a confine con l'Orto Botanico e con l'area AMG

relazione tecnica per il restauro

Lavori di restauro conservativo e di recupero della recinzione e dei corpi edilizi della Villa Giulia a confine con l'area AMG - 1° stralcio esecutivo - recinzione lato Orto Botanico.

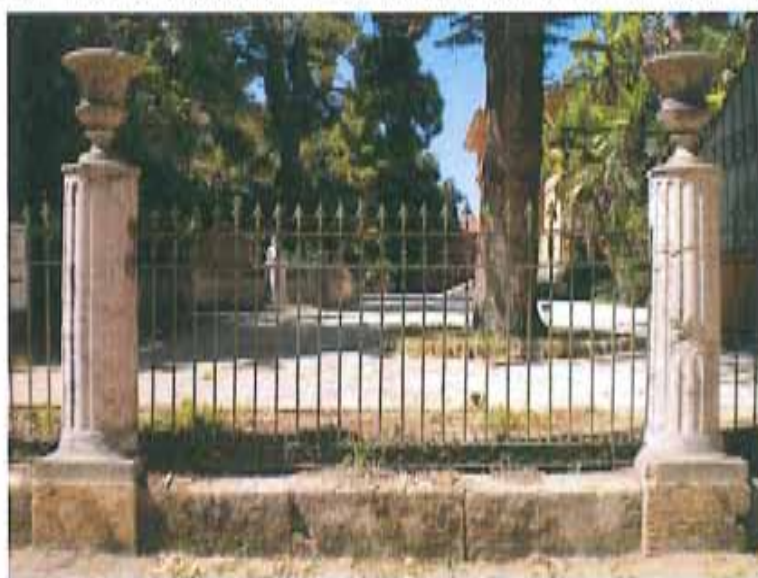
Foto n. 1

tanto che la colonna denominata 21 sx, attualmente si presenta incernierata (vedi schede descrittive allegate). Le colonne sono in Billiemi, (foto n. 1) scanalate a spigolo smussato e sormontate da crateri o vasotti simili a quelli disposti nella recinzione Via Lincol e Foro Umberto. I crateri mancanti complessivamente sono 17 considerando anche quelli che presentano le alzate talmente danneggiate e lesionate (foto n. 6, 7, 8) in più punti, difficilmente recuperabili, e quei crateri che hanno vistose mancanze o parti integrate (foto n. 4, 5) tali da impedirne una corretta riconfigurazione per la quale si penserà al completo ripristino e con una forte presenza di deposito superficiale e di vegetazione (foto n. 2, 5).

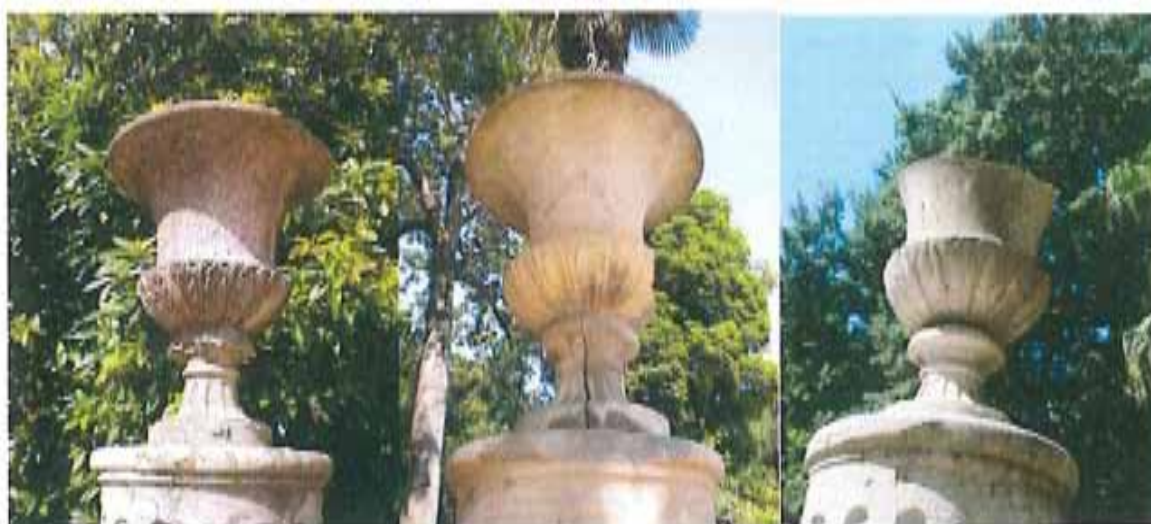
Foto n. 2

Tipologie di degrado dei crateri

- Pulitura e reintegrazione dei crateri o vasotti in pasta e graniglia mancanti per un totale di 20 vasotti da realizzare;
- Pulitura delle superfici delle colonne;

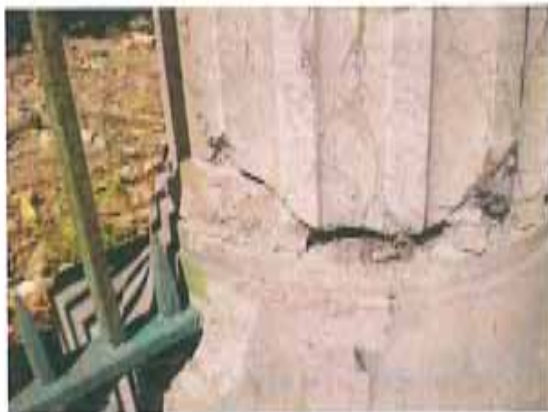
Foto n. 15

Il deterioramento degli elementi in ferro della cancellata fortemente ossidati, arrugginiti soprattutto in prossimità dei giunti, (foto n.26) causa certa di degrado della pietra, hanno generato il rigonfiamento nei punti di attacco, determinando visibili spaccature e rotture più o meno vaste in più punti della colonna (foto n. 27), mancanze evidenti si presentano in molti casi nella colonna, e nelle basi (foto n. 15,21, 22) . Sicuramente oltre al degrado fisico si aggiunge in

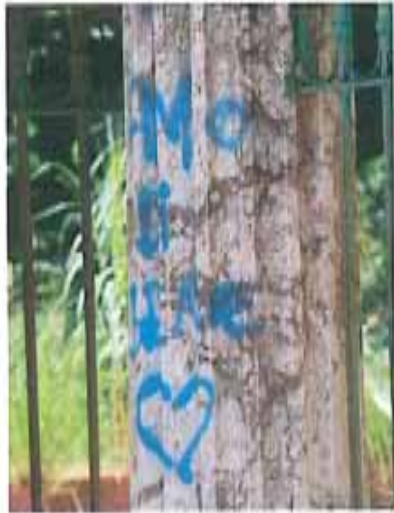
Foto n. 17

maniera evidente quello antropico, dettato dall'incuria con interventi impropri, colature di vernici (foto n.27,31) e soluzioni posticce con cerchiature in fil di ferro,(foto n. 19,20) integrazioni eseguite soprattutto negli incastri con la recinzione e sarciture di lesioni, (foto n. 23, 28, 21, 20, 27) infatti molte di esse sono sarcite e ricofigurate con malta cementizia e terminando con le azioni vandaliche consistenti nelle scritte eseguite con bombolette spray. (foto n. 17)

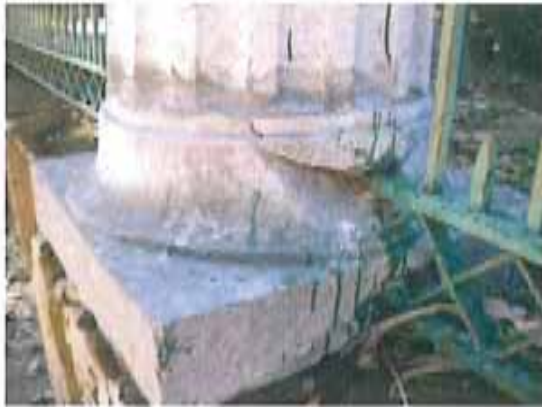
Foto n. 27

A prima vista la causa maggiore di degrado è data dalla presenza invasiva delle radici, di piante e cespugli di varia natura che in buona parte a secondo della stagione rivestono e coprono tutta la superficie del pannello di recinzione, l'aspetto invasivo della vegetazione ha dato vita alla crescita di arbusti che romanticamente avvolgono interamente la colonna, divenendo un'unica entità (foto n. 12, 14, 25,36). La forza e la spinta di radici che in molti casi provengono dall'orto-botanico causando fenomeni di dissesto con relativo fuori asse di molte delle colonne, (foto n. 12, 14, 18b), con fenomeni di rotazione o spostamento, rialzamento dei muretti base in arenaria, (foto n. 30) con perdita di materiale in più punti, e con mancanze evidenti specialmente in prossimità degli attacchi anche impropri della recinzione metallica (foto n. 27).
