**COMUNE DI PALERMO**  
 AREA TECNICA RIQUALIFICAZIONE URBANA E INFRASTRUTTURE  
 Ufficio Città Storica

*lavori di restauro conservativo della recinzione e dei corpi edilizi della Villa Giulia a confine con l'Orto Botanico e con l'area AMG*

**Schede identificative colonne**

## SCHEDA COLONNA 01 dx

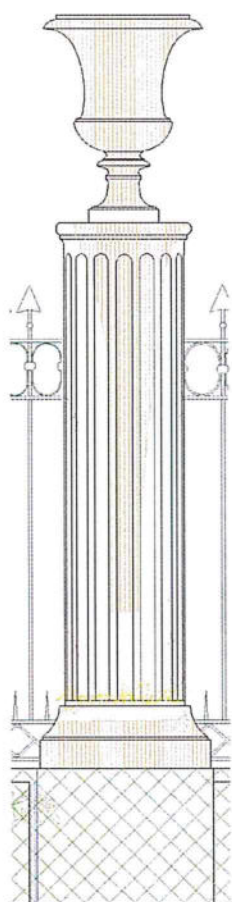
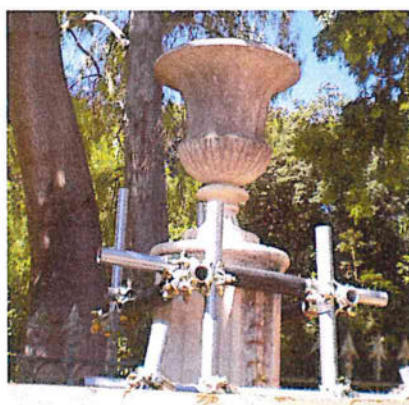
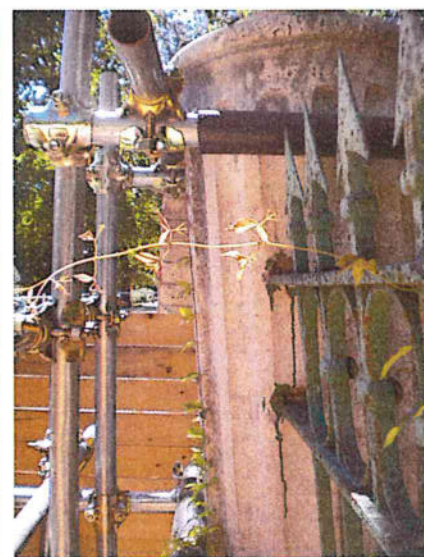
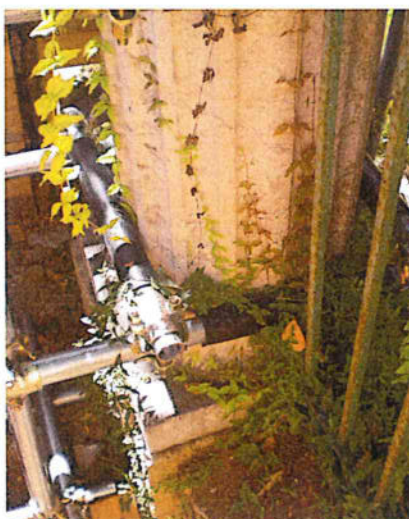
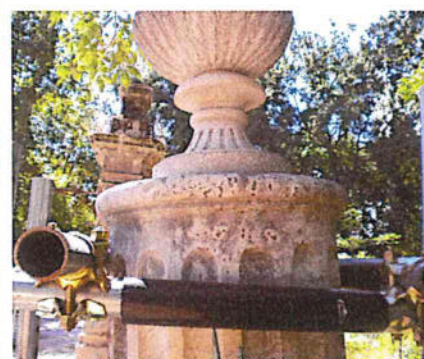
- Fratturazioni alla base; altre poco rilevanti su fusto e cratere;
- Accentuata rotazione e inclinazione per rotazione della base contrastata mediante un sostegno provvisorio;
- Attacco biodeteriogeno da microorganismi esteso su dado, base, fusto e cratere; presenza di essenze ruderali erbacee ed arbustive;
- Diffusi depositi pulverulenti;
- Croste nere localizzate;
- Presenza di colature di vernici.

- Smontaggio accurato e ricollocazione della colonna in Billiemi con relativa messa a piombo;
- Rimozione accurata delle integrazioni negli innesti con la recinzione;
- Disinfestazione dell'intera superficie della colonna e del basamento in arenaria con prodotti biocidi e rimozione delle essenze ruderali, erbacce con erbicida di tipo sistemico;
- Rimozione dei depositi incoerenti con mezzi meccanici e tamponature con acqua deionizzata;
- Riconfigurazione degli incastri della recinzione;
- Pulitura chimica localizzata in prossimità di croste nere;
- Rimozione delle colature di colore, con impacchi o applicazione di prodotto specifico;
- Consolidamento superficiale per imbibizione di Silicato d'Etile;
- Pulitura e verifica della stabilità del cratere sommitale;
- Applicazione prodotto anticrittina;
- Ripristino pannello di recinzione.

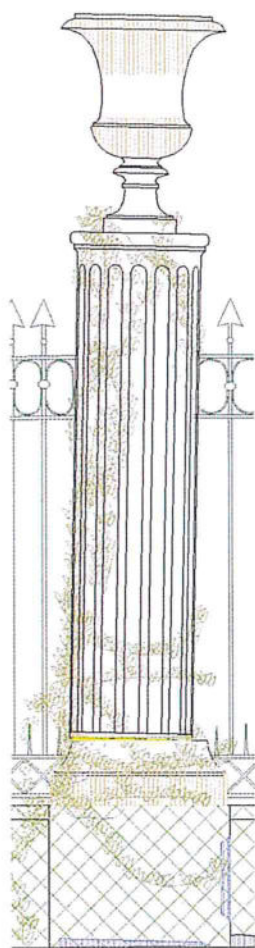
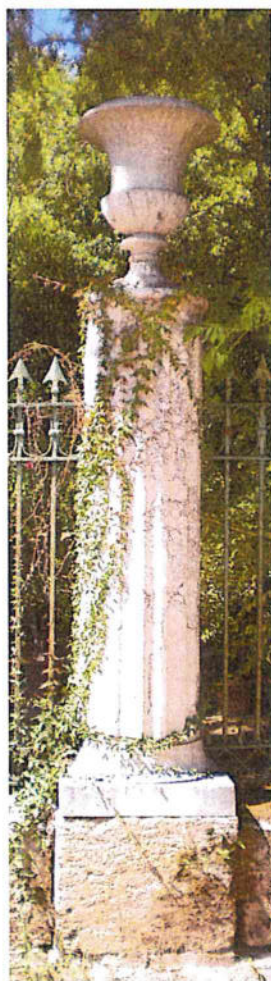
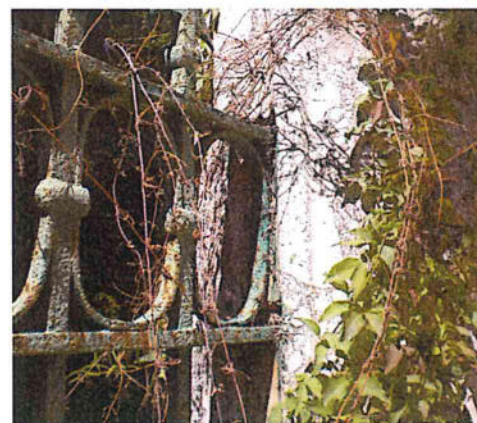
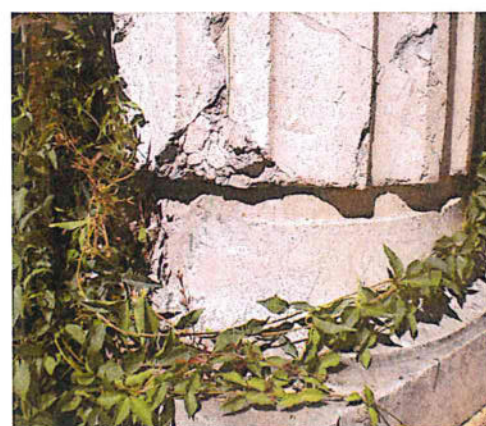
- Rotazione e inclinazione in avanti della base;
- Mancanze localizzate alla base nel dado in arenaria; altre poco rilevanti su fusto e cratere;
- Attacco biodeteriogeno da microorganismi, estesi sul dado, base, fusto e cratere; presenza di essenze ruderali erbacce ed arbustive che avvolgono l'intero fusto;
- Integrazioni posticce in prossimità degli attacchi con la recinzione;
- Piccole porzioni scheggiate o erose della colonna;
- Diffusi depositi pulverulenti;
- Croste nere localizzate;

- Smontaggio e ricollocazione della colonna in Billiemi con relativa messa a piombo;
- Rimozione accurata delle integrazioni cementizie localizzate sulla colonna e negli innesti con la recinzione;
- Disinfestazione dell'intera superficie della colonna e del basamento in arenaria con prodotti biocidi e rimozione delle essenze ruderali, erbacce;
- Rimozione dei depositi incoerenti con mezzi meccanici e tamponature con acqua deionizzata;
- Riconfigurazione degli incastri della recinzione;
- Pulitura chimica localizzata in prossimità di croste nere;
- Rimozione delle colature di colore e delle scritte vandaliche, con impacchi o applicazione di prodotto specifico;
- Consolidamento superficiale per imbibizione di Silicato d'Etile;
- Pulitura e verifica della stabilità del cratere sommitale;
- Applicazione prodotto anticrittina;
- Ripristino pannello di recinzione.

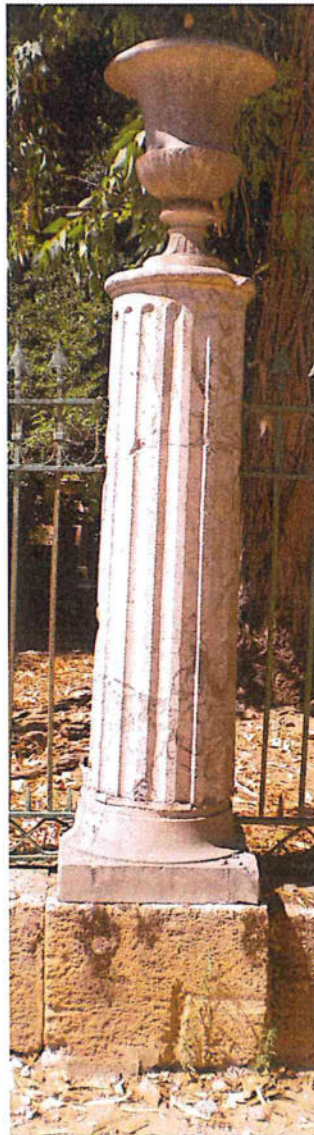
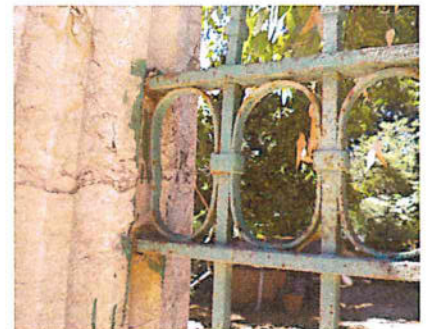
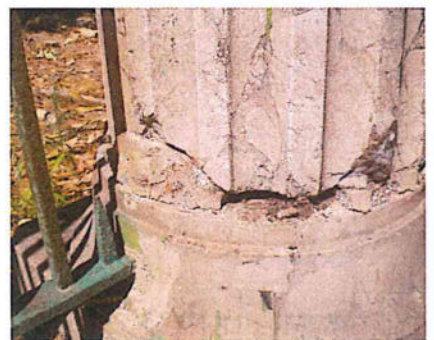
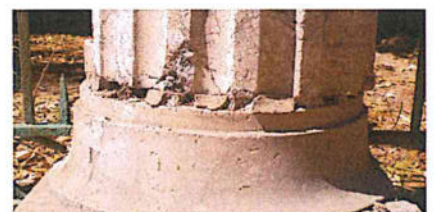
08 dx

- Fratturazioni alla base causate da fenomeni di slittamento, con relativa perdita di materiale costitutivo alla base ma anche sul fusto e sul toro sommitale;
- Attacco biodeteriogeno da microrganismi esteso su dado, base, fusto e cratere; presenza di essenze ruderali erbacce ed arbustive;
- Il cratere si presenta labile con problemi di stabilità dovuto all'attacco base con vaso;
- Diffusi depositi pulverulenti;
- Integrazioni posticce in prossimità degli attacchi con la recinzione;
- Presenza di colature di vernici.

- Pulitura chimica localizzata in prossimità di croste nere;
- Rimozione delle colature di colore, con impacchi o applicazione di prodotto specifico;
- Consolidamento superficiale per imbibizione di Silicato d'Etile;

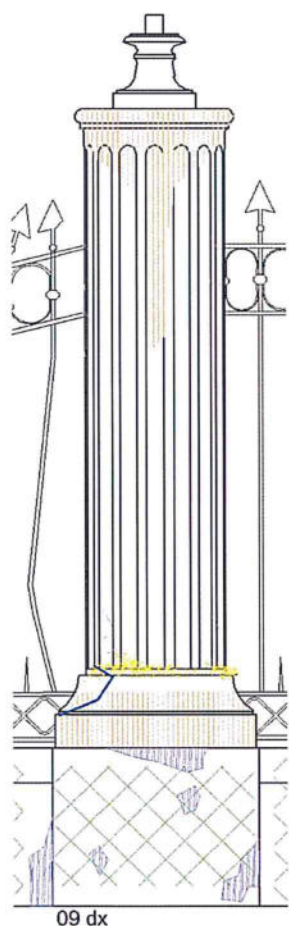
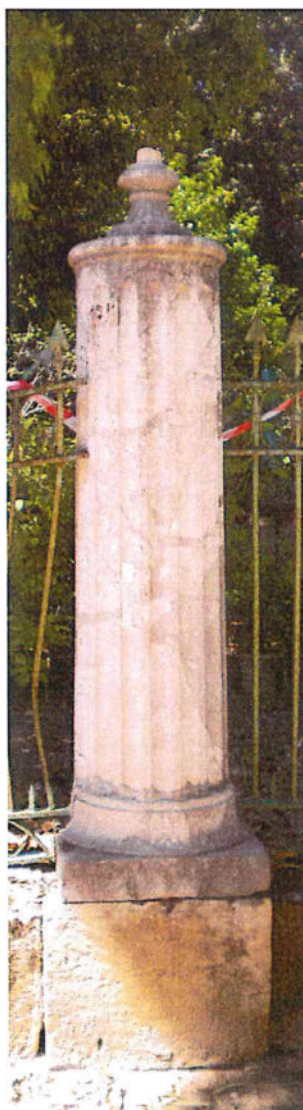
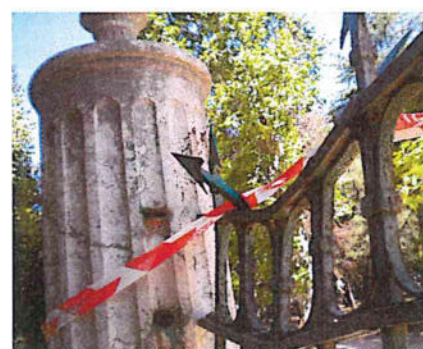
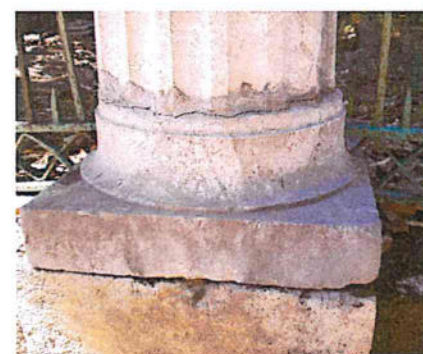
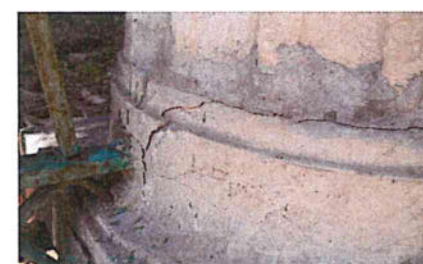
- Rotazione e fratturazioni alla base causate dallo svergolamento della recinzione a causa caduta albero, con relativa perdita di materiale costitutivo alla base del fusto;

- Pulitura chimica localizzata in prossimità di croste nere;
- Rimozione delle colature di colore, con impacchi o applicazione di prodotto specifico;
- Consolidamento superficiale per imbibizione di Silicato d'Etile;

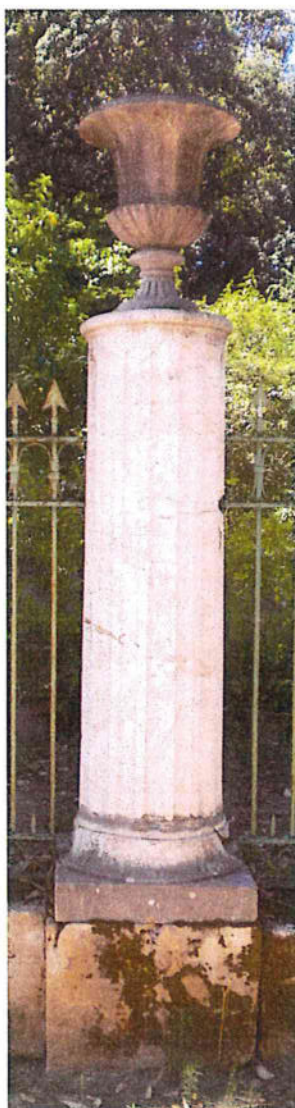
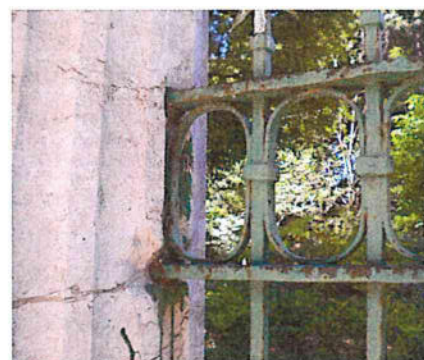
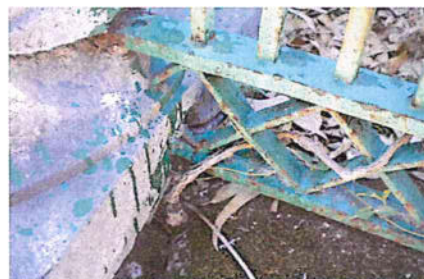
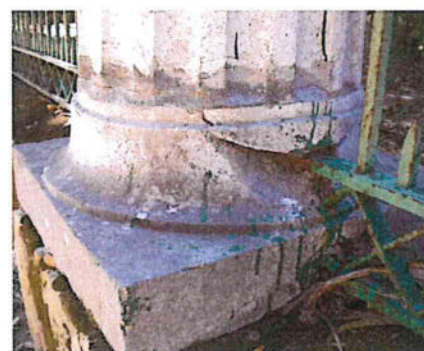
10 dx

- Rotazione e fratturazioni alla base causate dallo svergolamento della recinzione a causa caduta albero, con relativa perdita di materiale costitutivo alla base del fusto;
- Attacco biodeteriogeno da microrganismi esteso su dado, base, fusto;
- Del cratere sommitale è rimasta la sola bassetta;
- Mancanze localizzate sul dado in calcarenite;
- Diffusi depositi pulverulenti;
- Integrazioni posticce sulla base del fusto e in prossimità di uno degli attacchi con la recinzione;
- Presenza di colature di vernici;
- Pannello di recinzione completamente danneggiato.

- Pulitura chimica localizzata in prossimità di croste nere;
- Rimozione delle colature di colore, con impacchi o applicazione di prodotto specifico;
- Consolidamento superficiale per imbibizione di Silicato d'Etile;

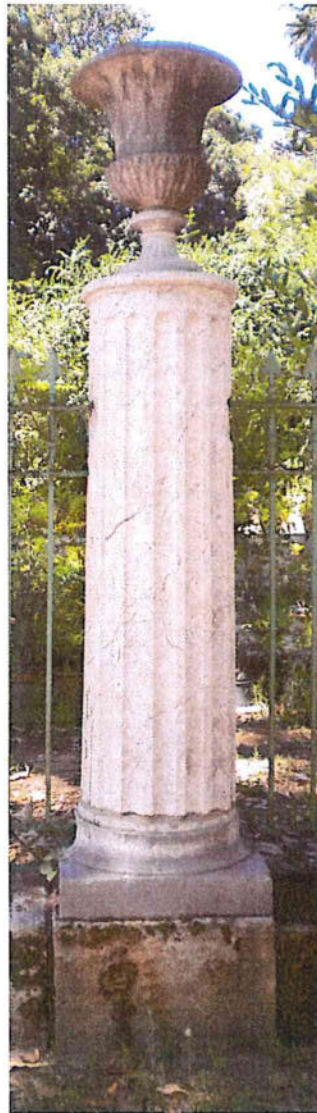
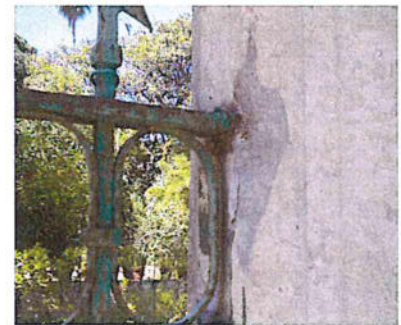
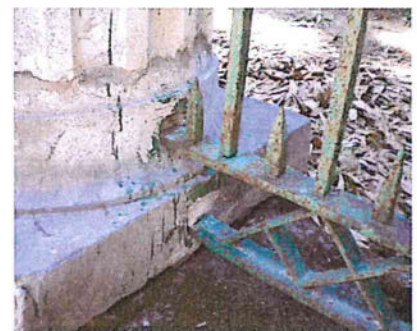
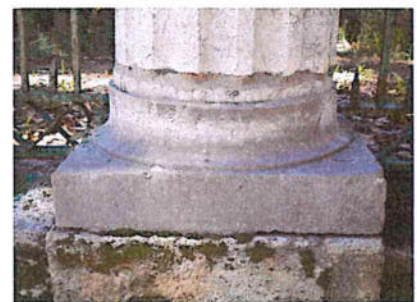
11 dx

- Rotazione e fratturazioni alla base, con relativa perdita di materiale costitutivo alla base del fusto e microfratture;
- Attacco biodeteriogeno da microorganismi esteso su dado, base, fusto;
- Mancanze localizzate in prossimità degli innesti con la recinzione di parti scanalate;
- Diffusi depositi pulverulenti, in particolare sulla base e cratere sommitale;
- Integrazioni posticce sulla base del fusto e in prossimità di uno degli attacchi con la recinzione;
- Presenza di colature di vernici.

- Pulitura chimica localizzata in prossimità di croste nere;
- Rimozione delle colature di colore, con impacchi o applicazione di prodotto specifico;
- Consolidamento superficiale per imbibizione di Silicato d'Etile;

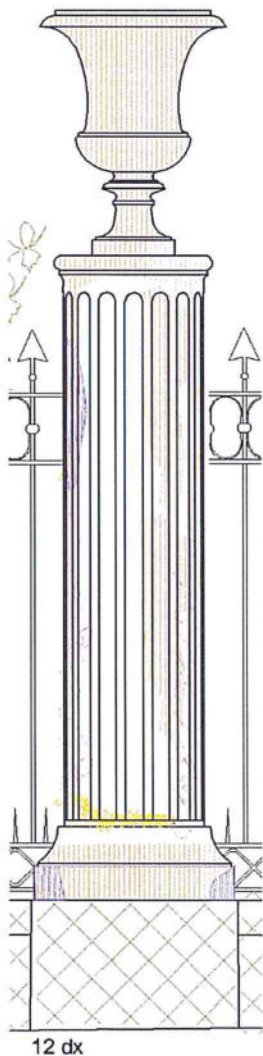
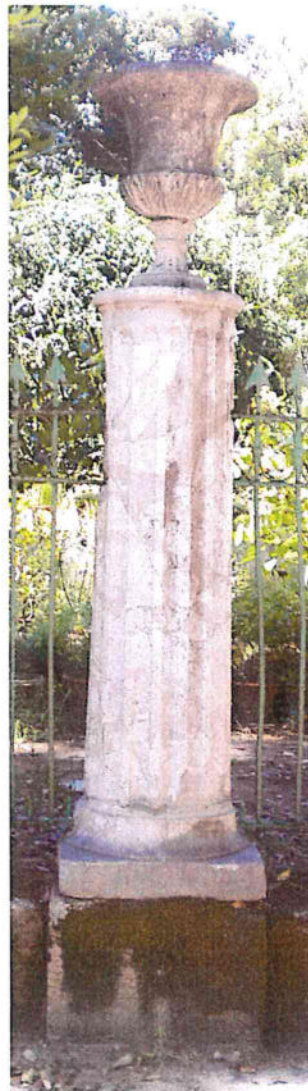
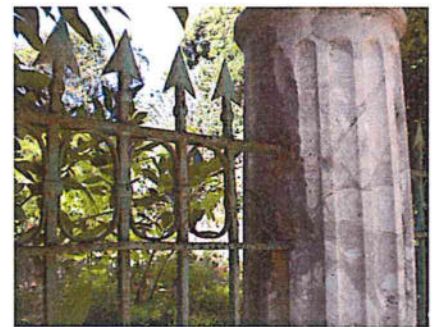
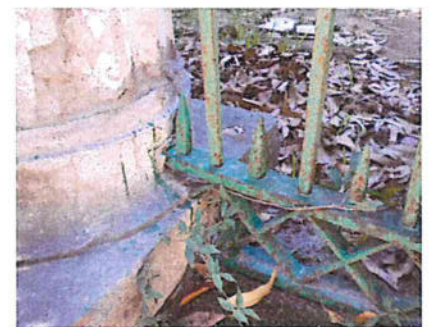
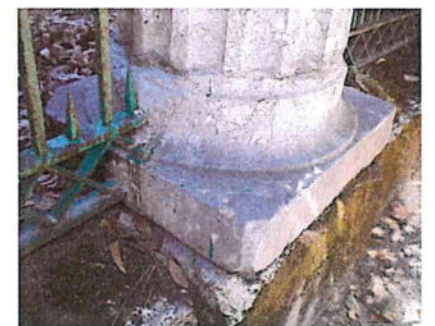
- Rotazione e mancanze dovute alla vasta perdita di materiale costitutivo del fusto nelle

- Pulitura chimica localizzata in prossimità di croste nere;
- Rimozione delle colature di colore, con impacchi o applicazione di prodotto specifico;
- Consolidamento superficiale per imbibizione di Silicato d'Etile;

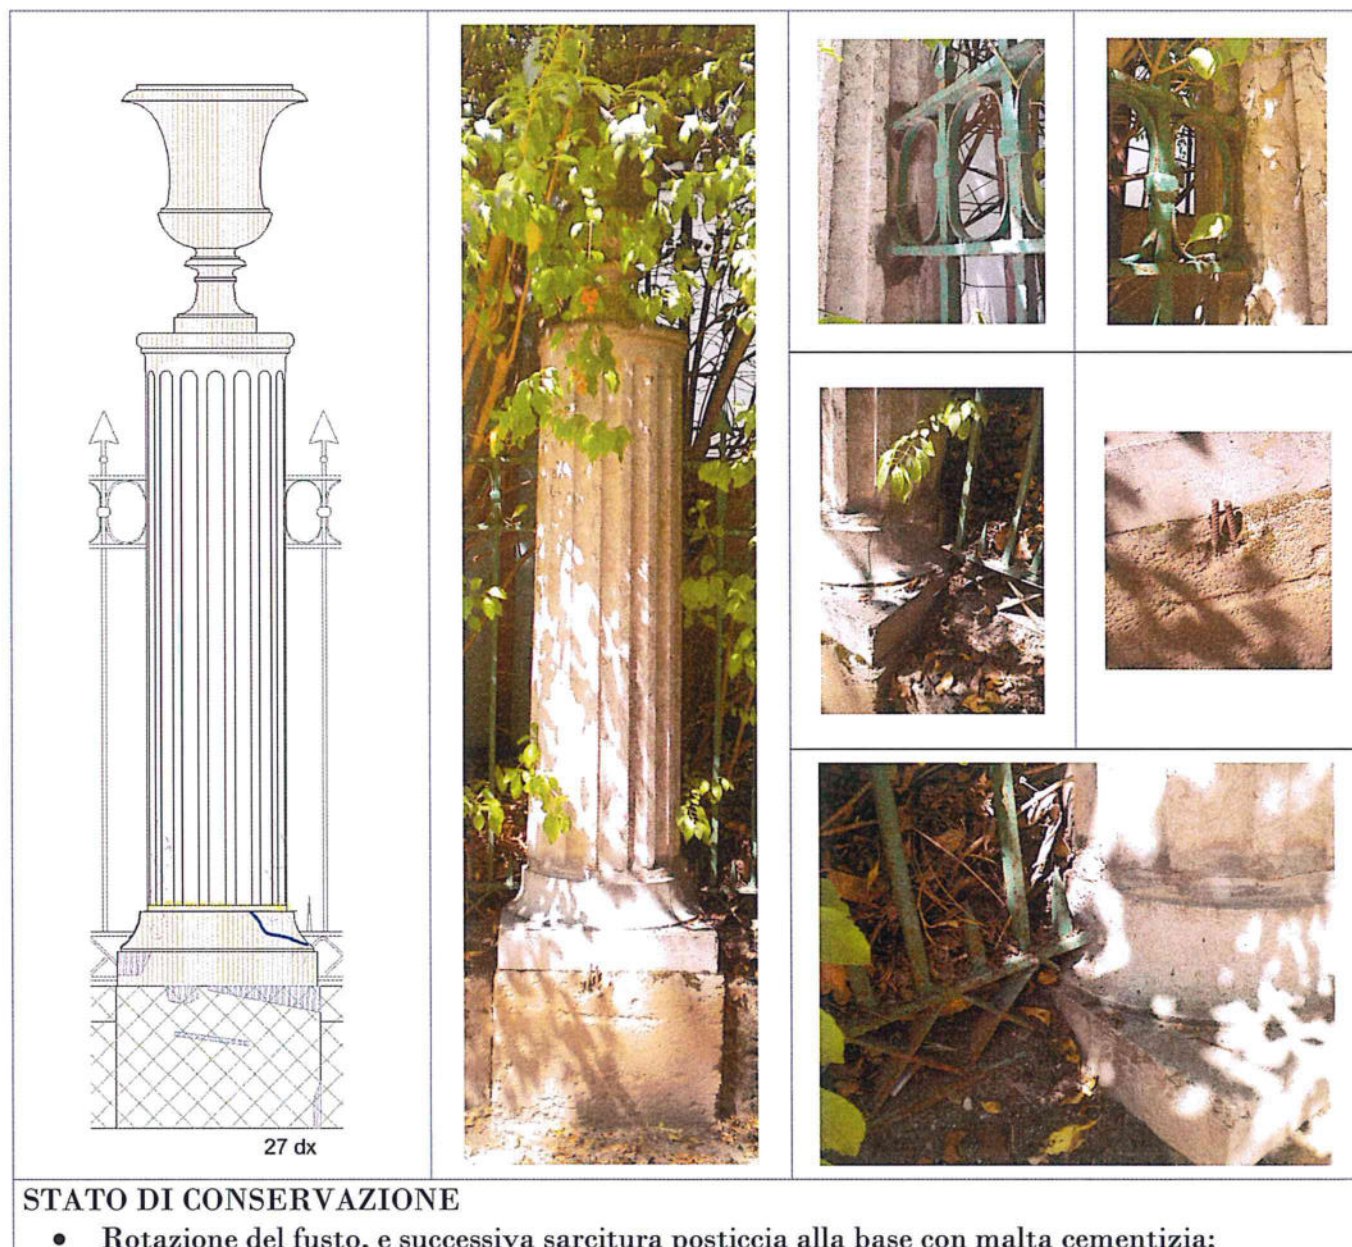
- Rotazione del fusto, e successiva sarcitura posticcia alla base con malta cementizia;

- Smontaggio accurato e ricollocazione della colonna in Billiemi con relativa messa a piombo;
- Rimozione accurata delle integrazioni negli innesti con la recinzione e sulla base della colonna;
- Disinfestazione dell'intera superficie della colonna e del basamento in arenaria e nel cratere con prodotti biocidi e rimozione delle essenze ruderali, erbacce con erbicida di tipo sistemico;
- Rimozione dei depositi incoerenti con mezzi meccanici e tamponature con acqua deionizzata;
- Riconfigurazione degli incastri della recinzione;
- Pulitura chimica localizzata in prossimità di croste nere;
- Rimozione delle colature di colore, con impacchi o applicazione di prodotto specifico;
- Consolidamento superficiale per imbibizione di Silicato d'Etile;
- Pulitura e verifica della stabilità del cratere sommitale;
- Applicazione prodotto anticrittina;
- Ripristino pannello di recinzione.

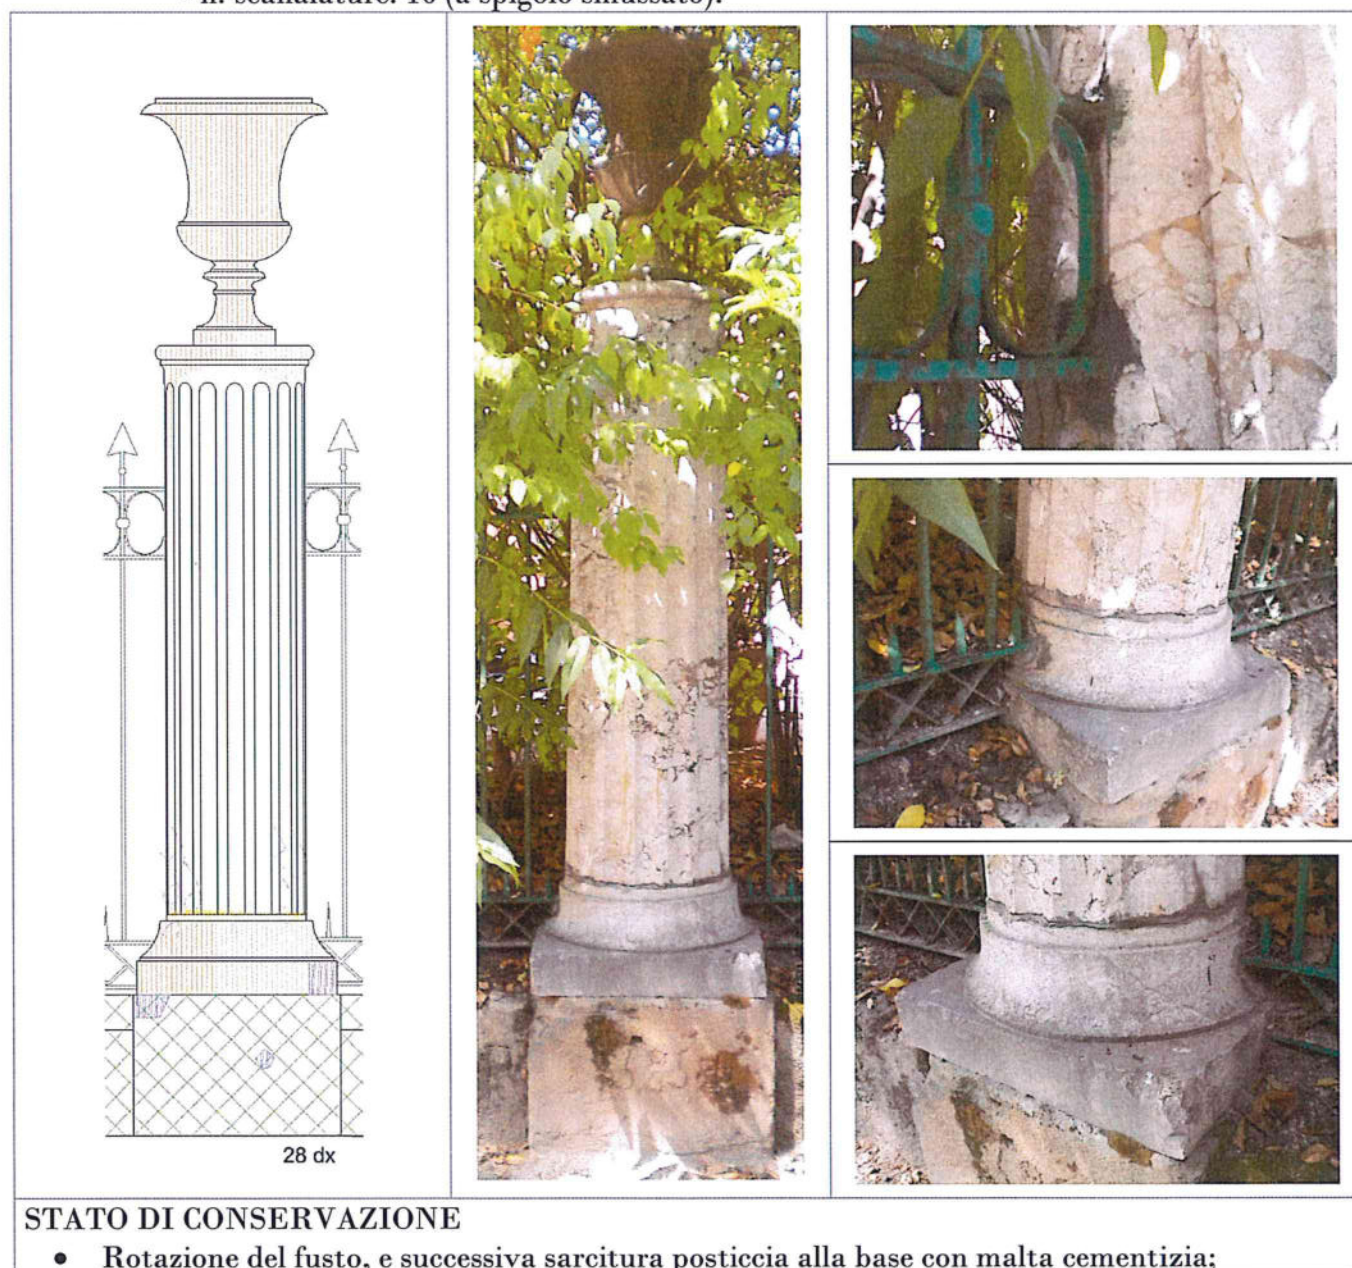
- Rotazione del fusto, e successiva sarcitura posticcia alla base con malta cementizia;

- Smontaggio accurato e ricollocazione della colonna in Billiemi con relativa messa a piombo;
- Rimozione accurata delle integrazioni negli innesti con la recinzione e sulla base della colonna;
- Disinfestazione dell'intera superficie della colonna e del basamento in arenaria e nel cratere con prodotti biocidi e rimozione delle essenze ruderali, erbacce con erbicida di tipo sistemico;
- Rimozione dei depositi incoerenti con mezzi meccanici e tamponature con acqua deionizzata;
- Riconfigurazione degli incastri della recinzione;
- Pulitura chimica localizzata in prossimità di croste nere;
- Rimozione delle colature di colore, con impacchi o applicazione di prodotto specifico;
- Consolidamento superficiale per imbibizione di Silicato d'Etile;
- Pulitura e verifica della stabilità del cratere sommitale;
- Applicazione prodotto anticrittina;
- Ripristino pannello di recinzione.

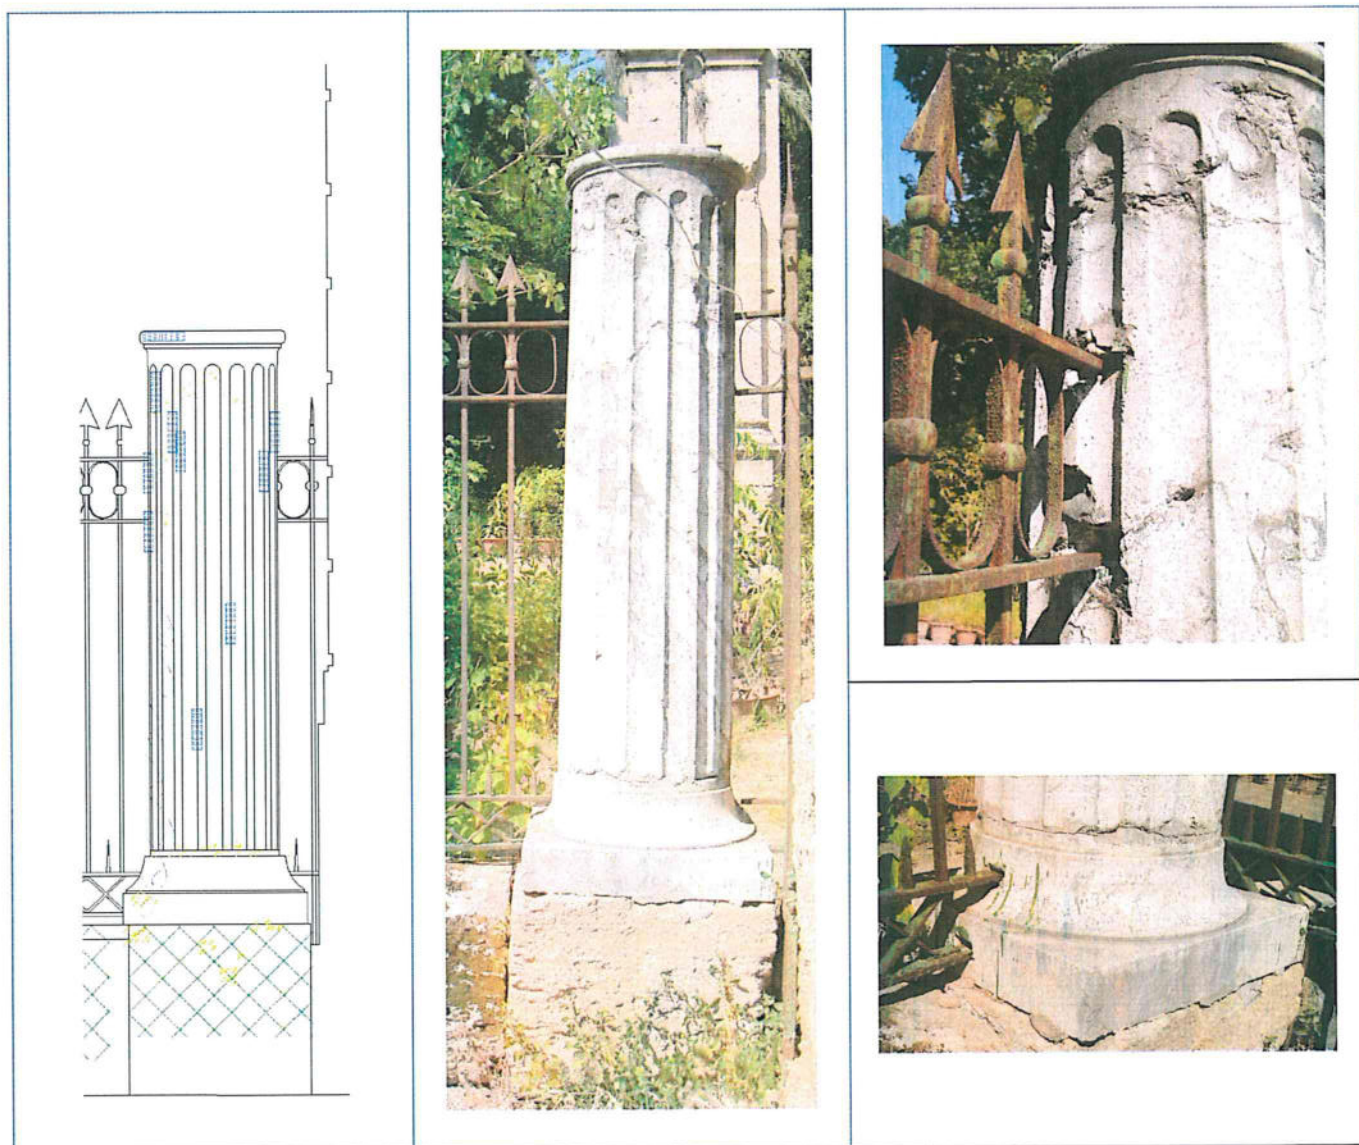
- Fratturazioni lungo il fusto per sgretolamento superficiale e in corrispondenza dell'attacco della inferriata per l'azione meccanica di questa;
- Integrazioni e listature posticce in cemento;
- Attacco biodeteriogeno da microorganismi esteso su dado, base, fusto e cratere, con presenza di essenze ruderali quali erbacce;
- Diffusi depositi pulverulenti;
- Croste localizzate per lo più nei sottosquadri;
- Presenza di colature di vernici.

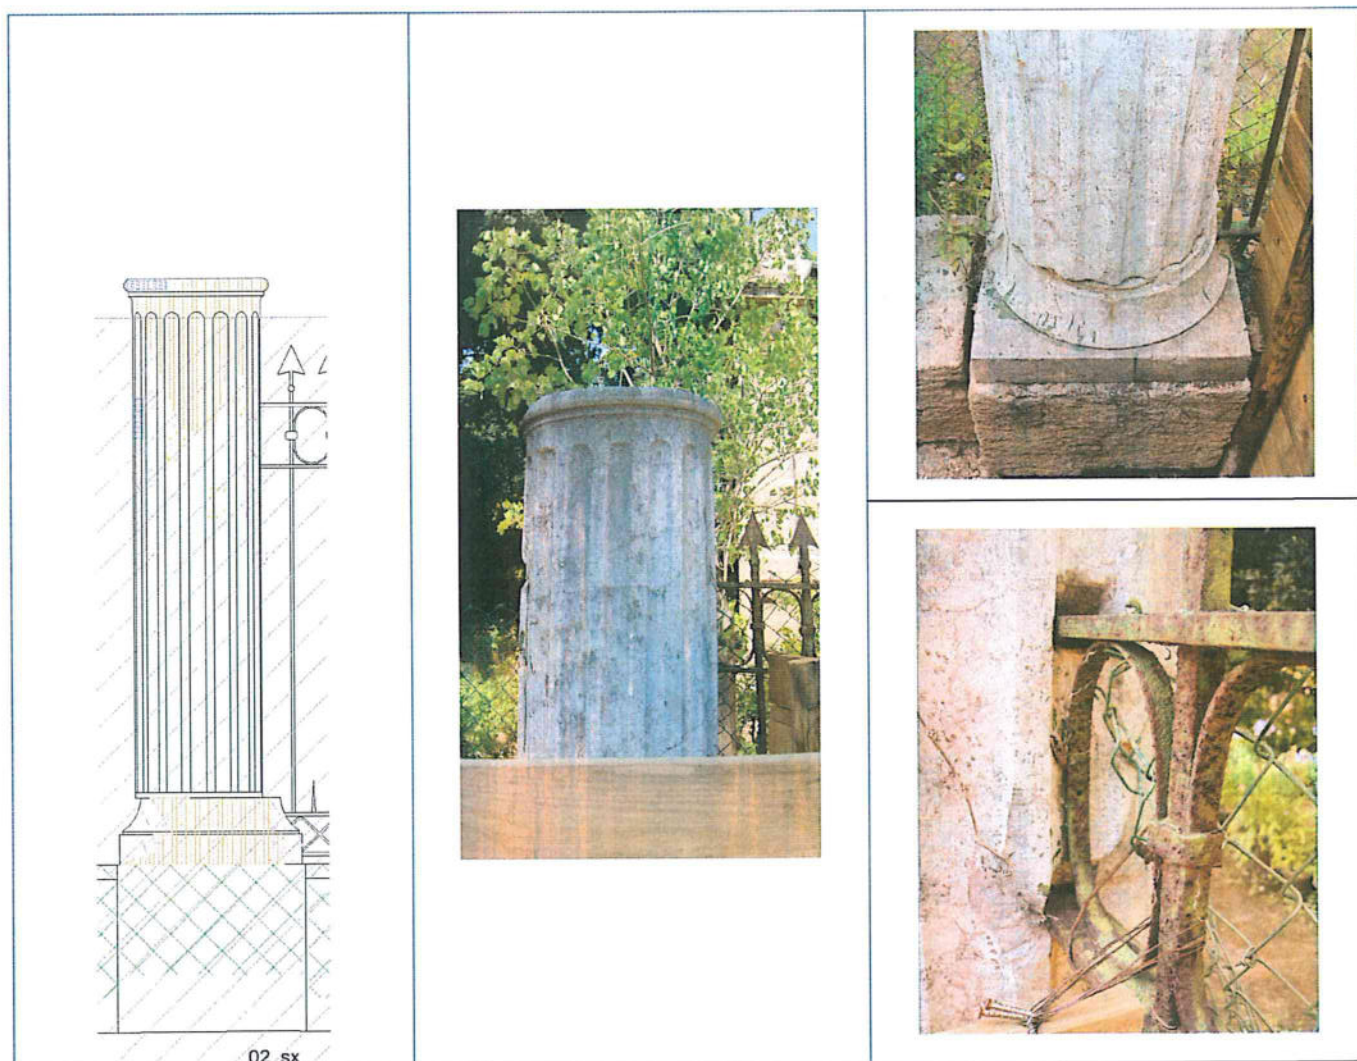
- Slittamento del fusto rispetto alla base;
- Fratturazioni rilevanti e qualche mancanza in corrispondenza dell'attacco delle inferriate per l'azione meccanica delle stesse;
- Attacco biodeteriogeno da microorganismi esteso su dado, base, fusto e cratere, con presenza di essenze ruderali quali erbacce;
- Diffusi depositi pulverulenti;
- Croste localizzate per lo più nei sottosquadri;
- Colature di vernici localizzate sulla base e agli innesti con recinzione;
- Lievi distacchi parte basamentali a causa essenze arbustive.

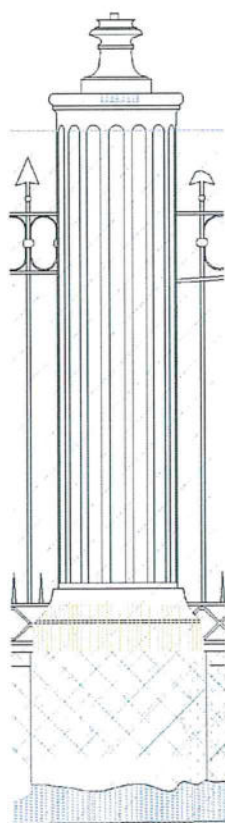
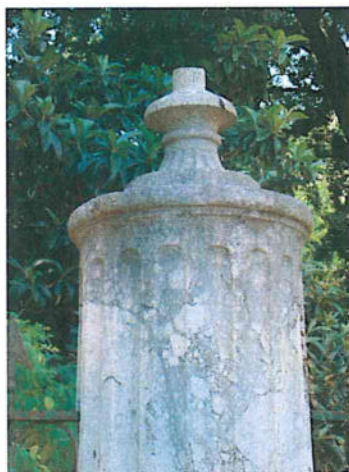
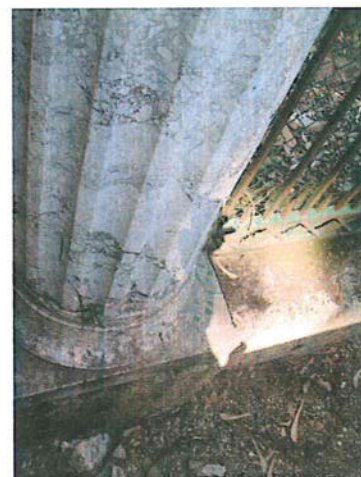
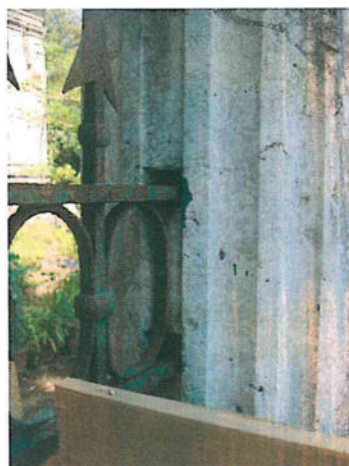
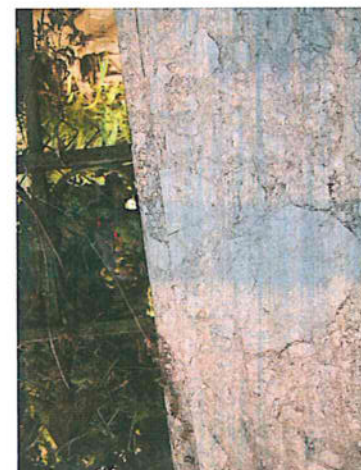
- Attacco biodeteriogeno da microrganismi esteso su dado, base, fusto e cratere;
- Diffusi depositi pulverulenti;
- Croste nere localizzate nei sottosquadri;
- Presenza di colature di vernici;
- Fratturazioni poco rilevanti su fusto;
- Mancanza del cratere, presente solo basetta.

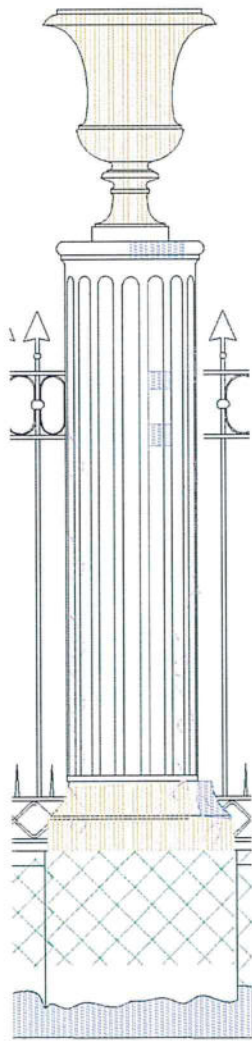
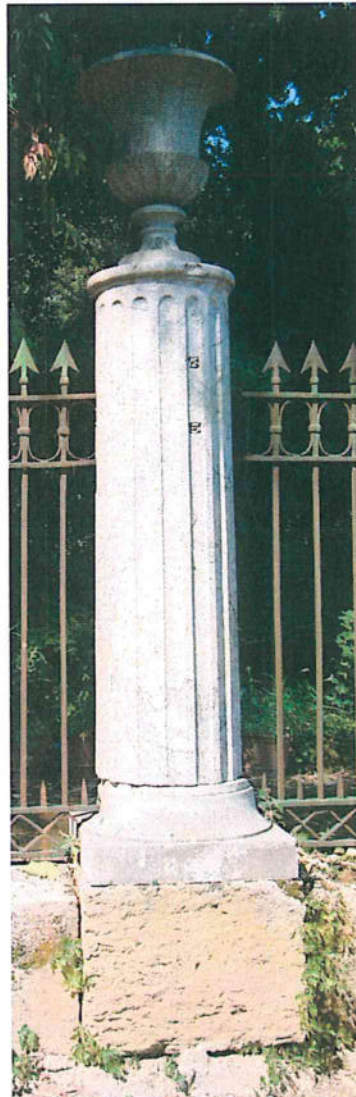
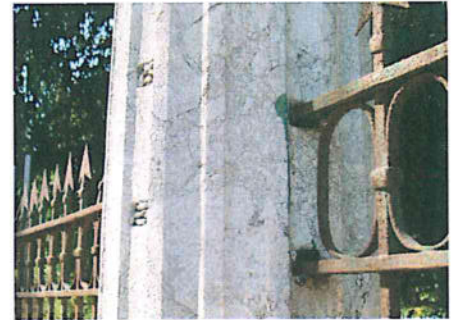
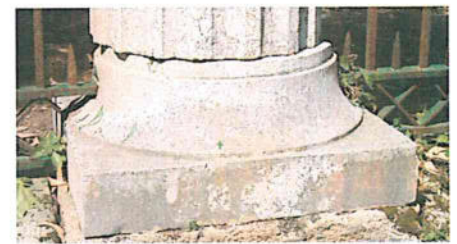
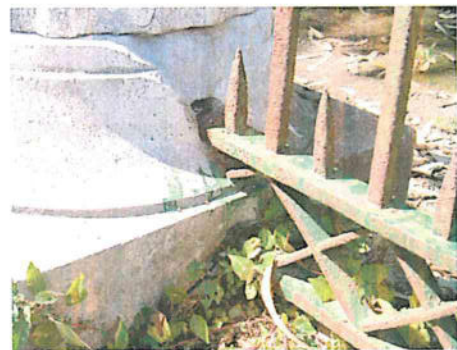
- Disallineamento del fusto rispetto alla base e scalzamento della fondazione del dado;
- Fratturazione rilevante della base con perdita dei frammenti; piccole lacune lungo il fusto;
- Attacco biodeteriogeno da microrganismi con presenza di essenze ruderali erbacce ed arbustive su basamento dado, base, fusto e cratere;
- Diffusi depositi pulverulenti;
- Presenza di croste;
- Presenza di colature di vernici.

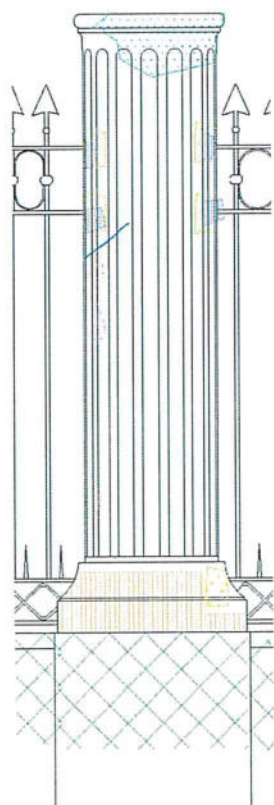
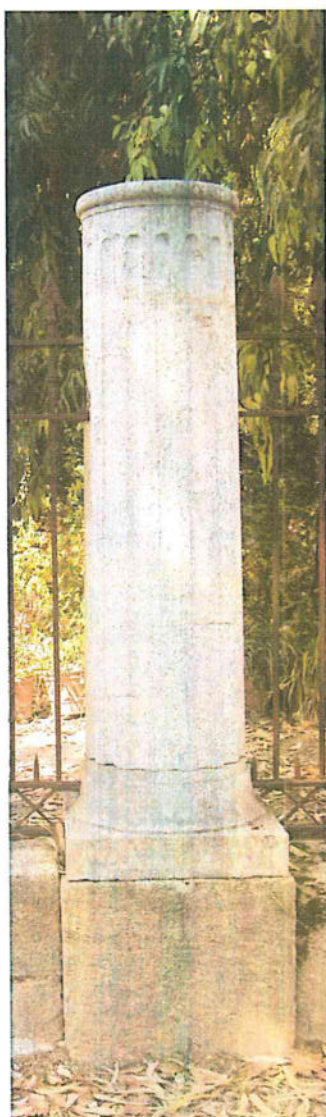
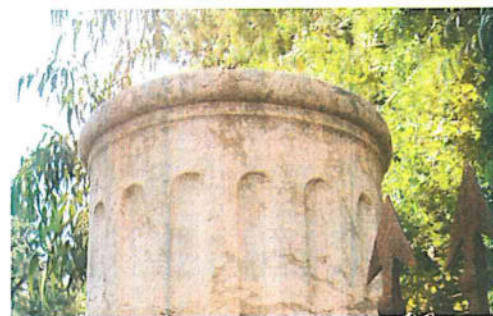
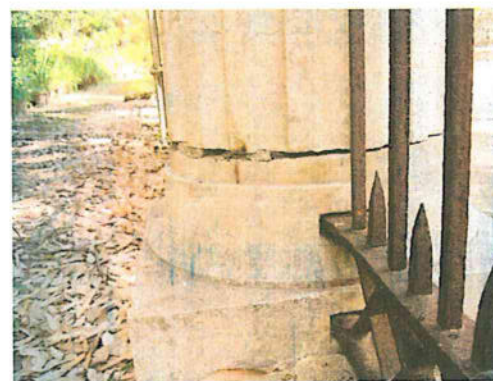
- Rotazione del fusto rispetto alla base;
- Piccole lacune lungo il fusto e spaccatura con lacuna in corrispondenza dell'attacco dell'inferriata;
- Attacco biodeteriogeno da microorganismi su basamento in calcarenite, dado, base, fusto e cratere;
- Diffusi depositi pulverulenti;
- Presenza localizzata di croste nere parte sommitale;
- Colature di ruggine in prossimità degli incastri con la recinzione.

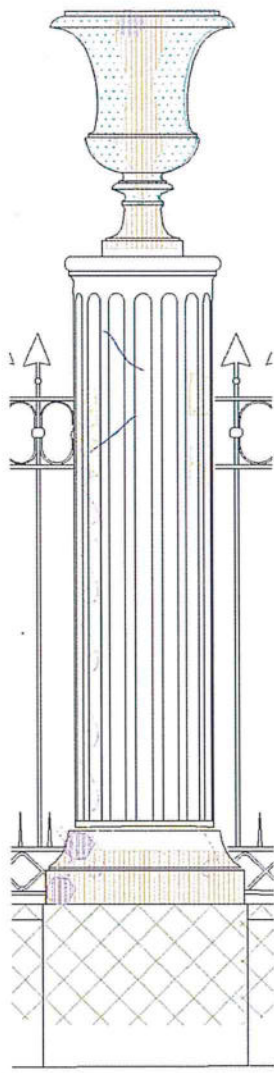
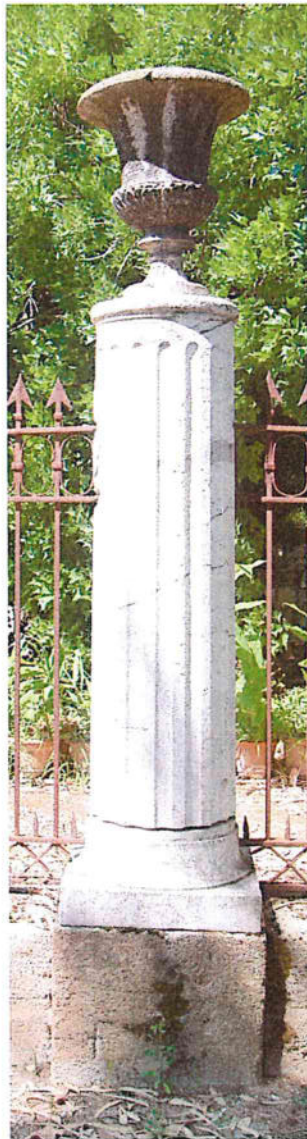
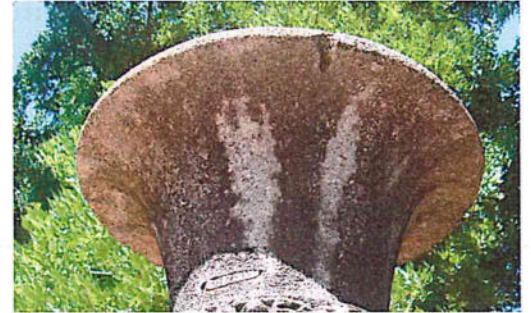
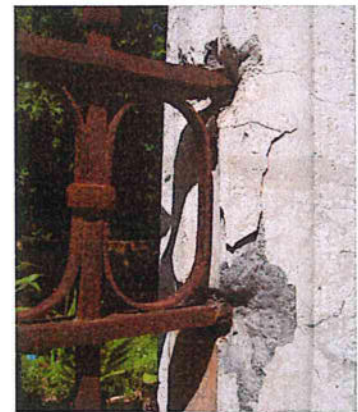
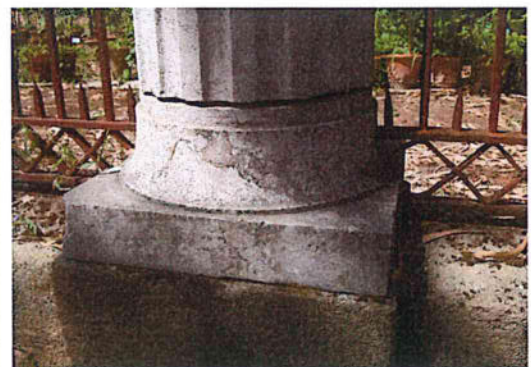
- Rotazione del fusto rispetto alla base;
- Spaccatura con lacuna in corrispondenza dell'attacco dell'inferriata;
- Attacco biodeteriogeno da microrganismi su basamento in calcarenite, dado, base, fusto e cratere;
- Diffusi depositi pulverulenti;
- Presenza di croste nere localizzate soprattutto sul cratere sommitale.

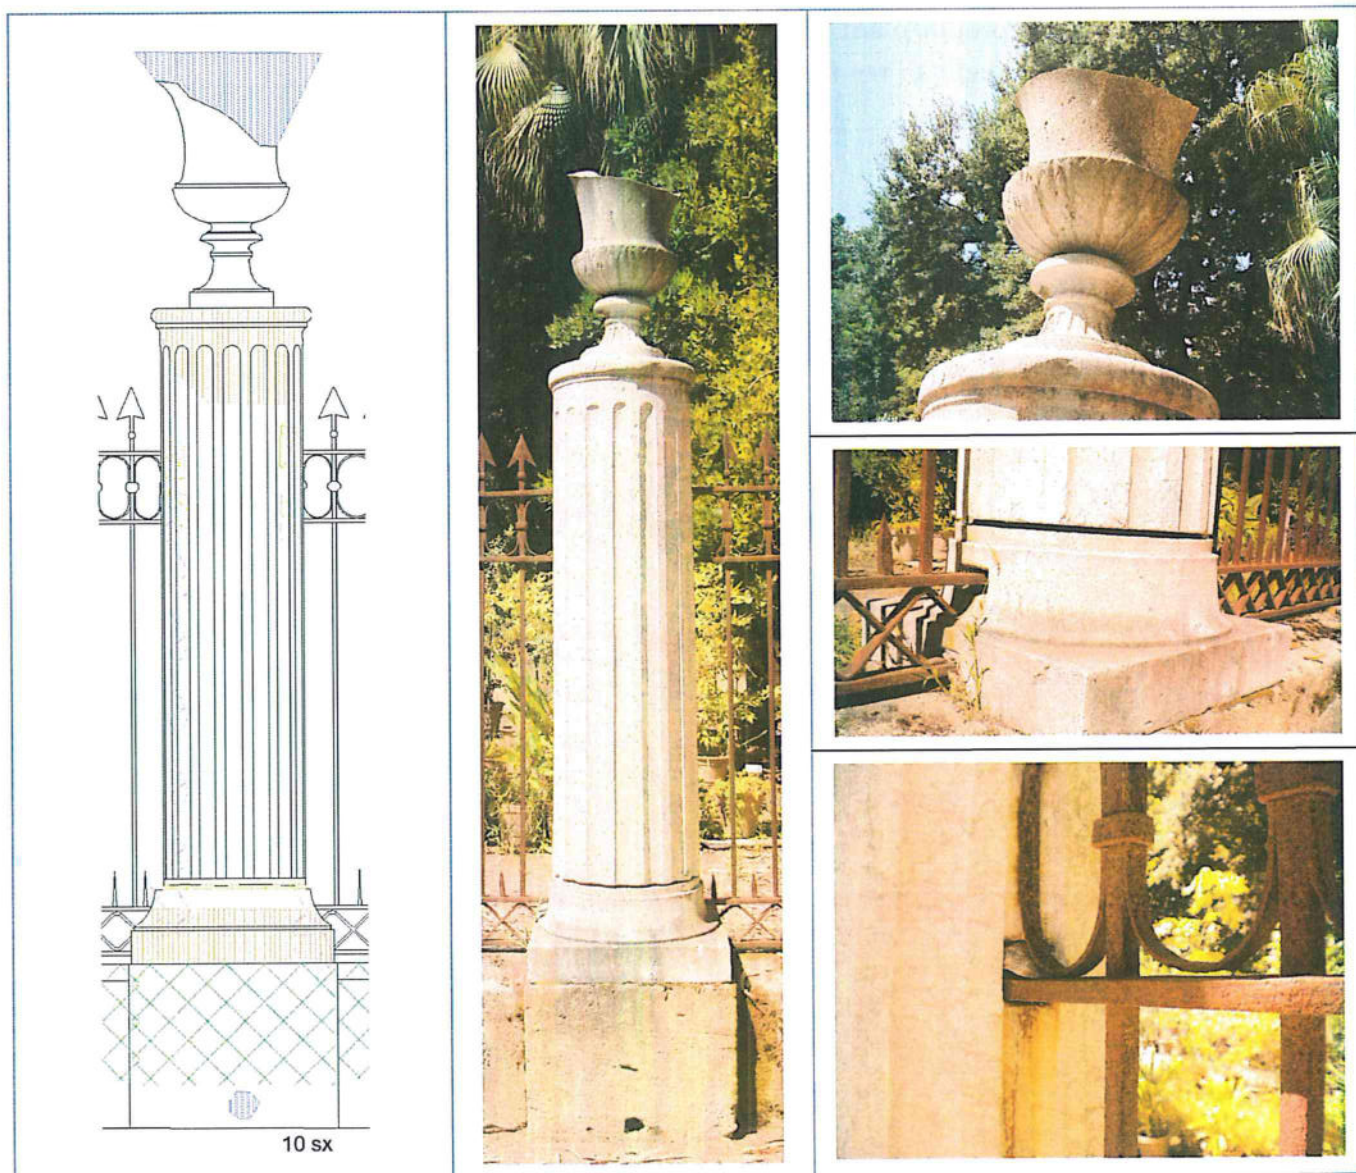
- Rotazione del fusto rispetto alla base;
- Piccole lacune lungo il fusto e nel dado; cratere spaccato con perdita dei frammenti;
- Attacco biodeteriogeno da microorganismi su dado, base, fusto e cratere;
- Diffusi depositi pulverulenti;
- Colature di ruggine.

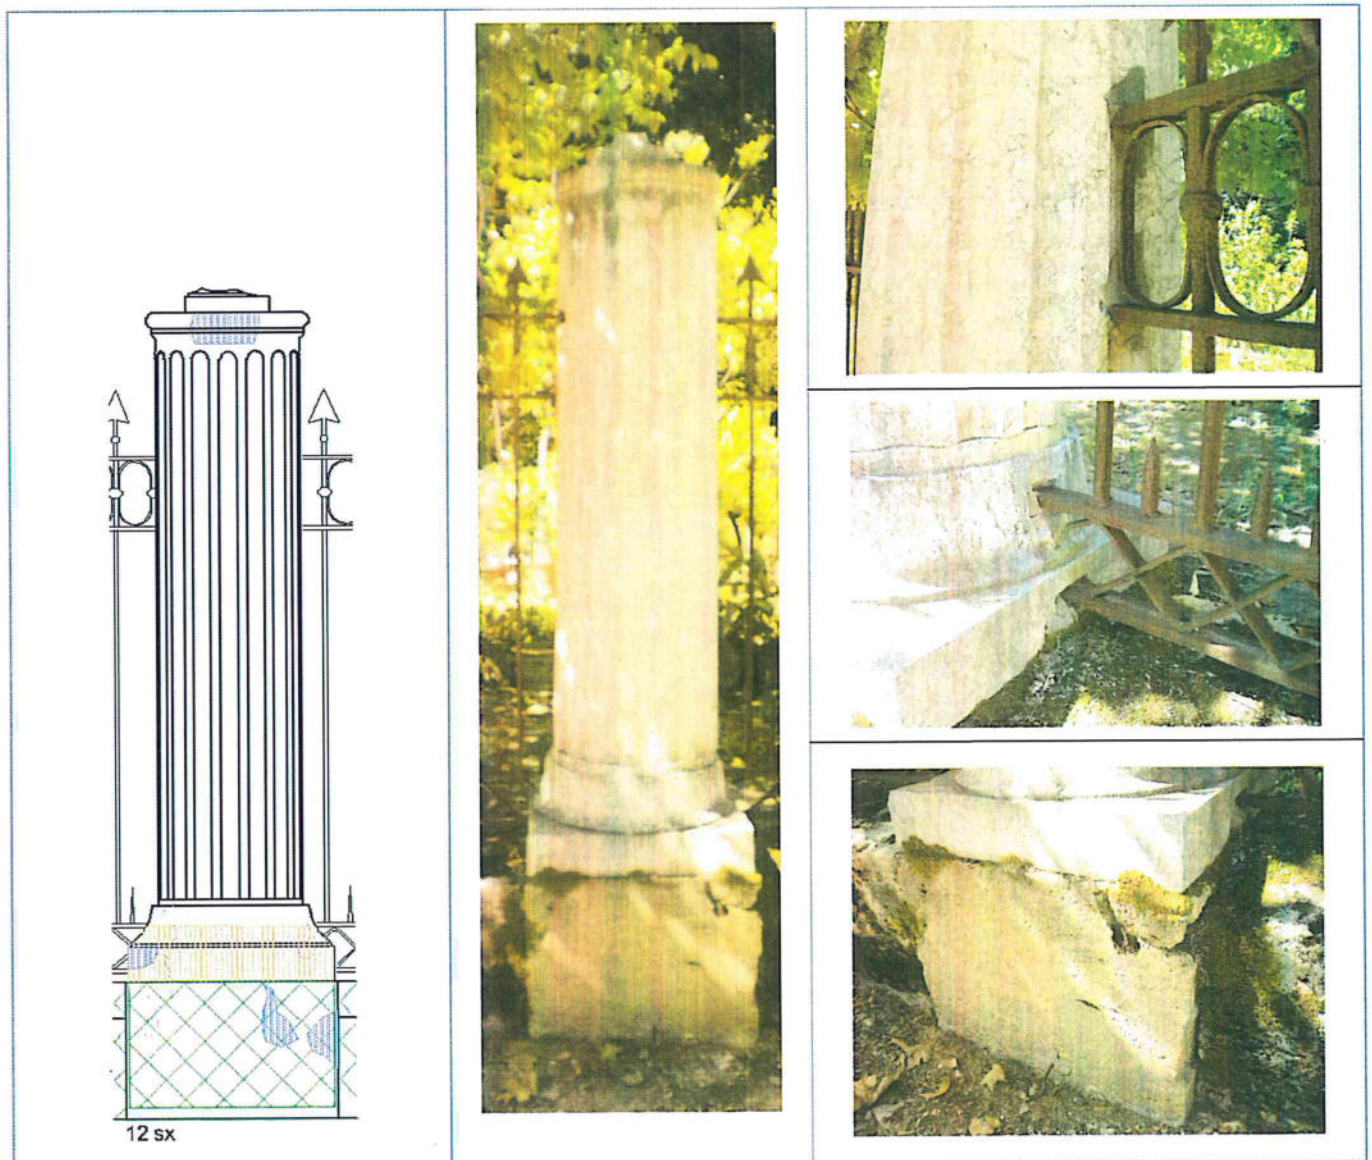
- Rotazione del fusto rispetto alla base;
- Piccole lacune lungo il fusto e nel dado; cratere spaccato con perdita dei frammenti;
- Attacco biodeteriogeno da microorganismi su dado, base, fusto e cratere;
- Diffusi depositi pulverulenti;
- Colature di ruggine.
