**COMUNE DI PALERMO**  
 AREA TECNICA RIQUALIFICAZIONE URBANA E INFRASTRUTTURE  
 Ufficio Città Storica

*lavori di restauro conservativo della recinzione e dei corpi edilizi della Villa Giulia a confine con l'Orto Botanico e con l'area AMG*

**Schede identificative colonne**

## SCHEDA COLONNA 01 dx

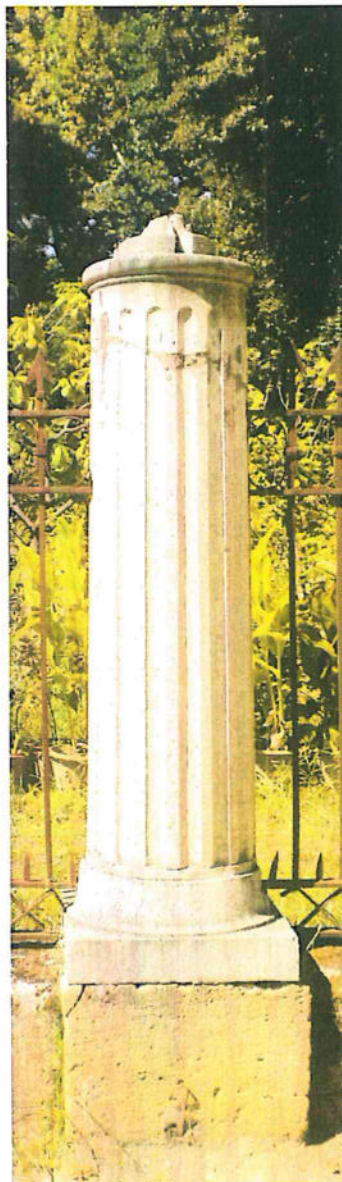
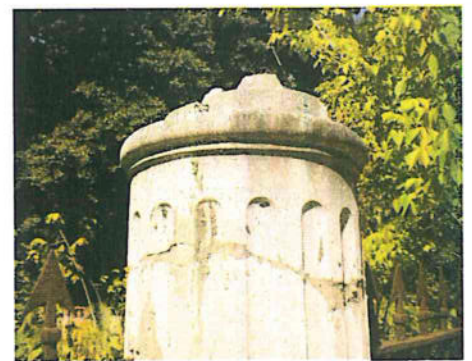
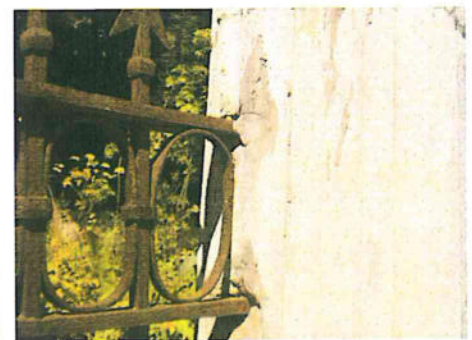
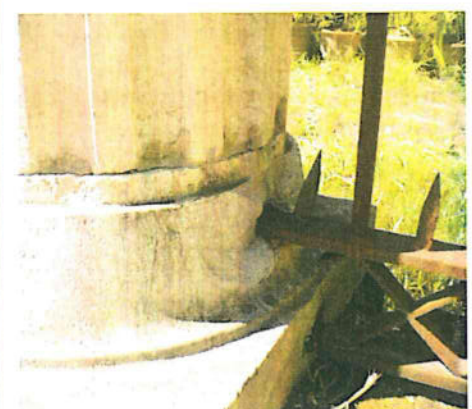
14 sx

- Rotazione del fusto rispetto alla base;
- Lesione passante sul fusto con andamento quasi orizzontale, sarcita in maniera posticcia e con materiale non idoneo;
- Piccole lacune lungo il fusto e nel dado; cratere spaccato con perdita dei frammenti;
- Attacco biodeteriogeno da microorganismi su dado, base, fusto;
- Diffusi depositi pulverulenti;
- Colature di ruggine.

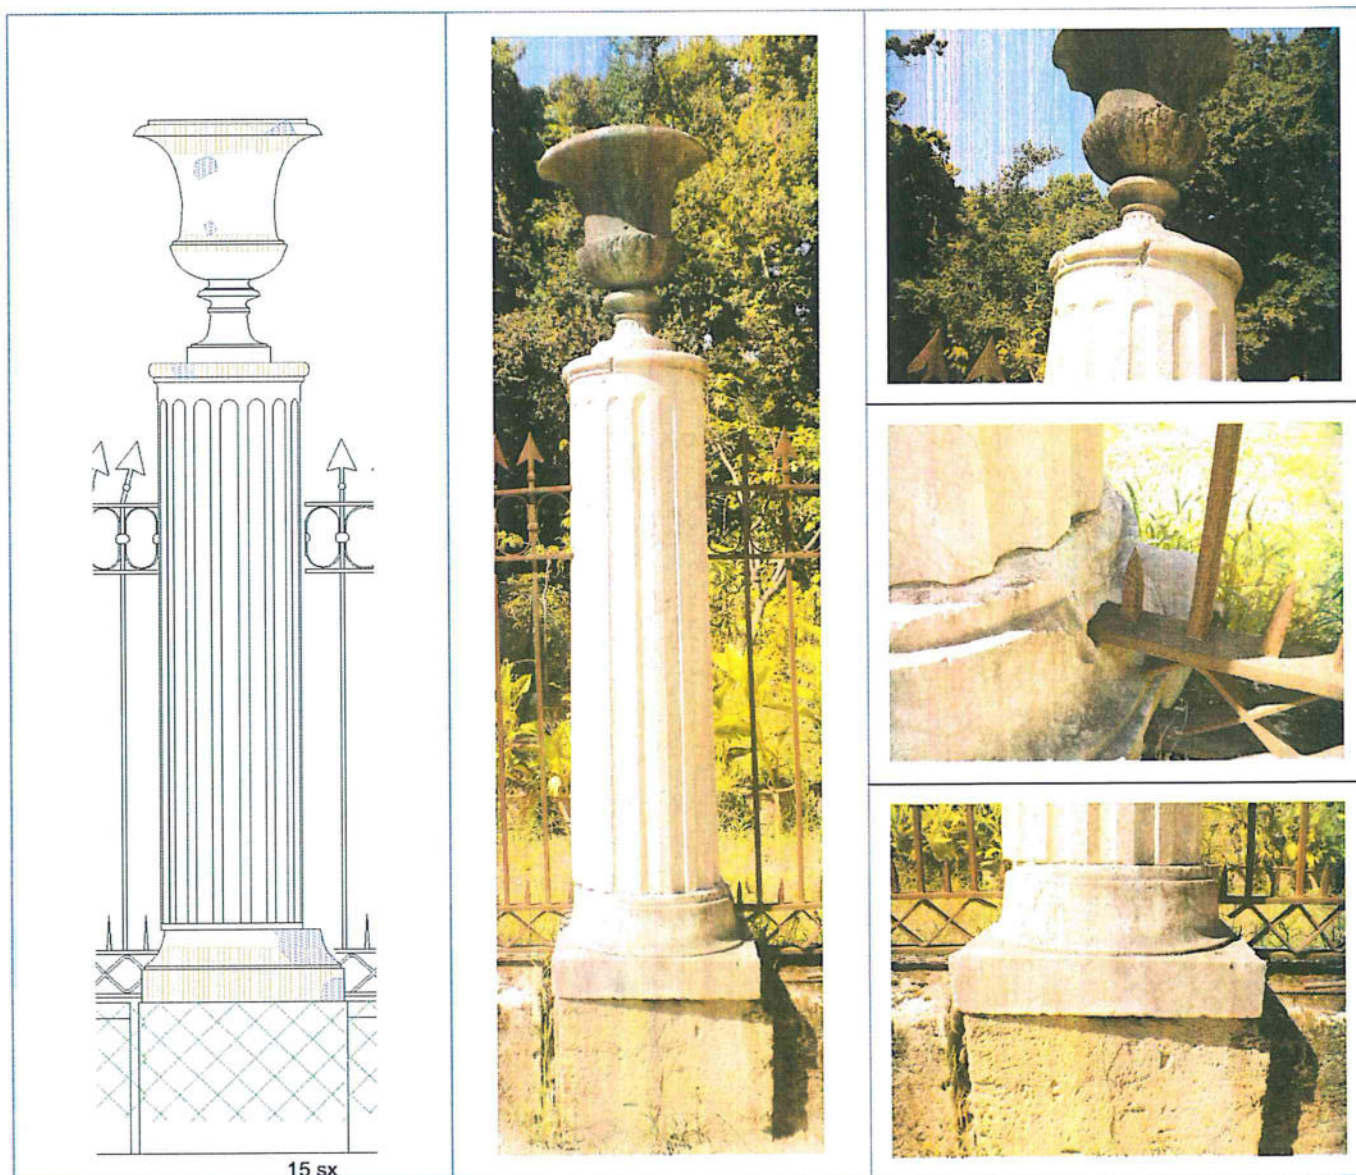
- Rotazione del fusto rispetto alla base;
- Piccole lacune lungo il fusto e nel dado; cratere spaccato con perdita dei frammenti;
- Attacco biodeteriogeno da microorganismi su dado, base, fusto;
- Diffusi depositi pulverulenti, polveri grasse sedimentate di un certo spessore sul cratere sommitale;
- Colature di ruggine.

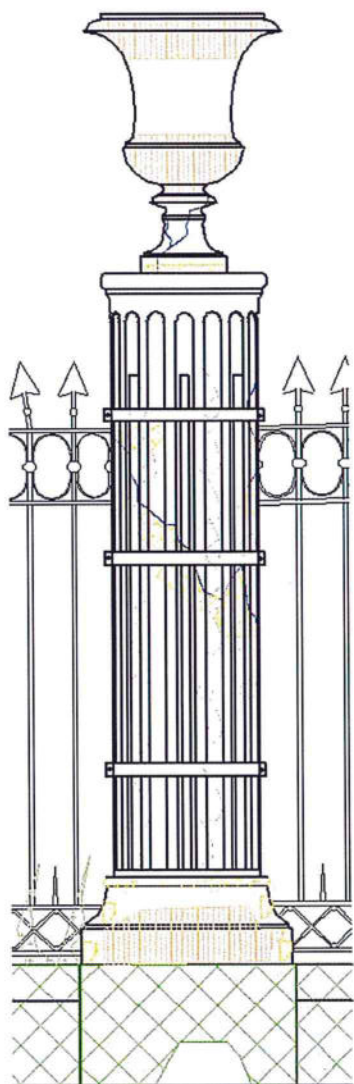
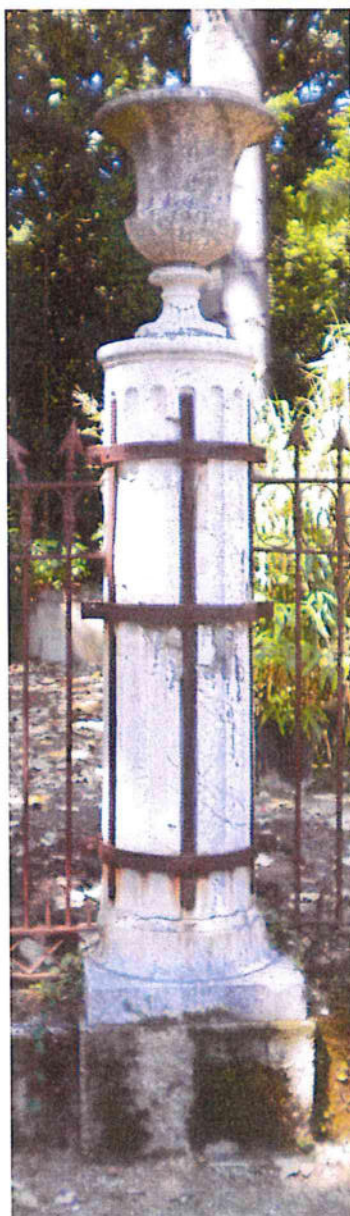
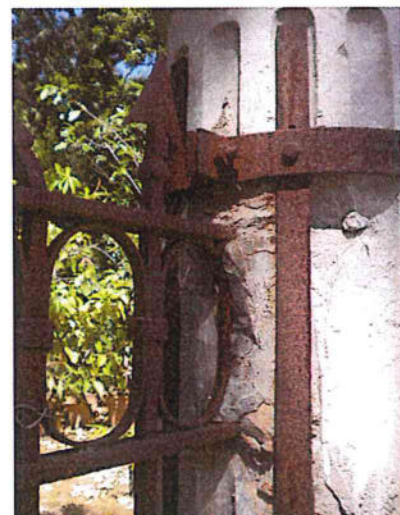
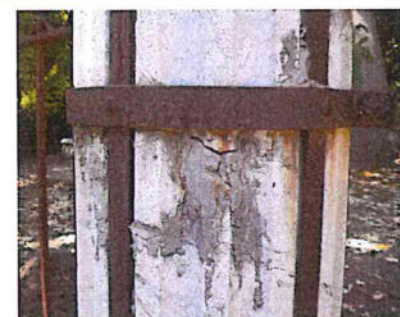
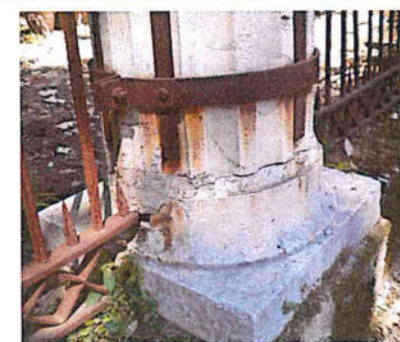
- Struttura in ferro di sostegno della colonna fortemente lesionata
- Rotazione e inclinazione del fusto rispetto alla base del dado dovuta al sollevamento radicale e dalla forte lesione passante;
- Piccole lacune lungo il fusto sulle scanalature e in prossimità degli innesti con recinzione;
- Attacco biodeteriogeno da microrganismi sul fusto compreso base in calcarenite con presenza di erbe infestanti;
- Diffusi depositi grassi pulverulenti e anche di spessore, per lo più localizzati sulla parte sommitale della colonna e sul cratere;
- Presenza di integrazioni posticce di cemento, sul fusto in prossimità della lesione passante, negli innesti con la recinzione, e alla base
- Colature di ruggine insistenti e molto evidenti provenienti per lo più dalla struttura di sostegno.

- Verifica della lesione passante con eventuale ancoraggio con barre di vetroresina;
- Disinfestazione delle superfici della colonna e del basamento in arenaria;

- Integrazione e riconfigurazioni di lacune della colonna;
- Pulitura chimica localizzata per i depositi coerenti per croste nere insistenti;
- Estrazione dei Sali superficiali con impacchi;

- Rimozione colature di ruggine con impacchi;
- Consolidamento superficiale per imbibizione di Silicato d'Etile;
- Pulitura di cratere sommitale e ancoraggio delle piccole lesioni sulla basetta;

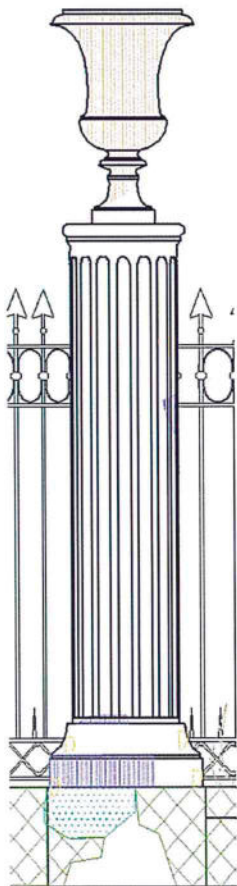
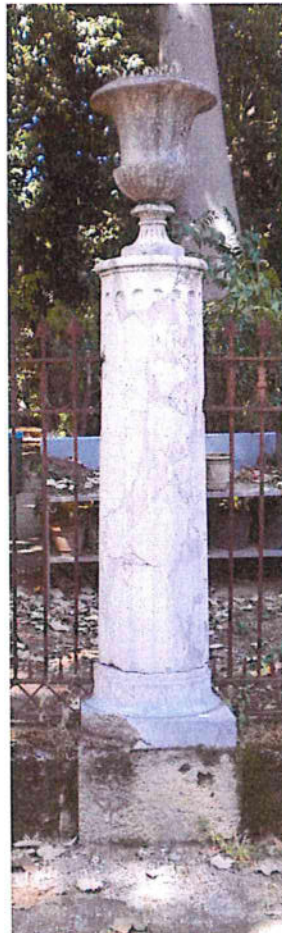
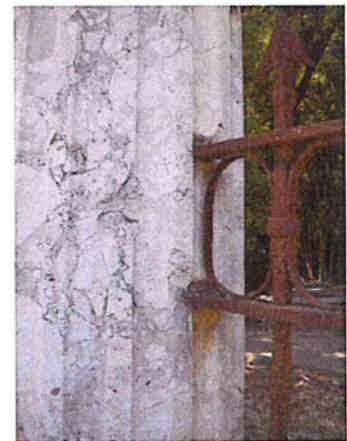
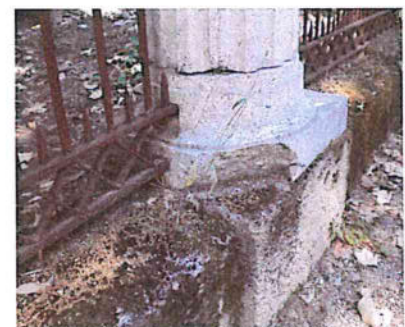
- Rotazione e inclinazione del fusto rispetto alla base del dado dovuta al sollevamento;
- Piccole lacune lungo il fusto sulle scanalature e in prossimità degli innesti con recinzione;
- Mancanza di porzioni angolari del dado in billiemi;
- Attacco biodeteriogeno da microorganismi sul fusto compreso base in calcarenite con presenza di erbe infestanti;
- Diffusi depositi grassi pulverulenti, per lo più localizzati sulla parte sommitale della colonna e sul cratere;
- Piccole Presenza di integrazioni posticce di cemento sul fusto, in prossimità della base lesione passante con gli innesti della recinzione;
- Colature di ruggine insistenti e molto evidenti provenienti per lo più dalla struttura di sostegno.
