Chiesa di S. Stanislao Kostka

Lavori di messa in sicurezza della Chiesa di S. Stanislao Kostka
(detta "della Madonna del Lume") sita in via del Noviziato a Palermo

TAVOLA Relazione generale descrittiva	N. TAV. Re 01	SCALA	IL RUP Arch. Salvatore Giardina
---	-------------------------	--------------	---

RELAZIONE GENERALE

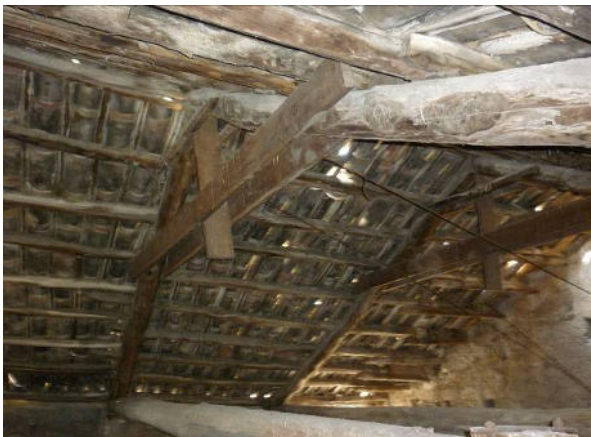
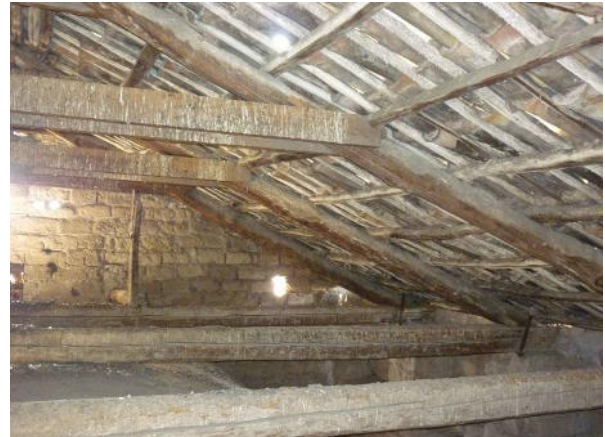
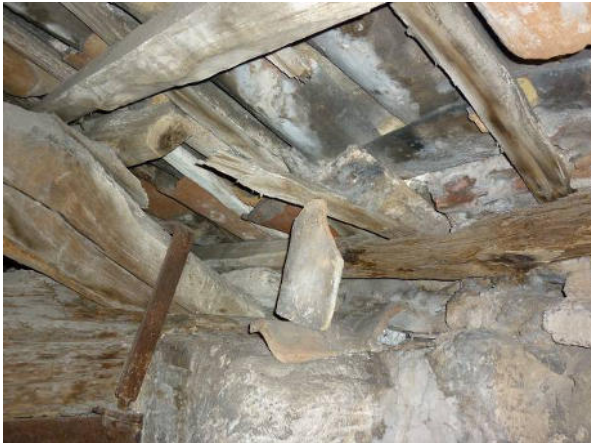
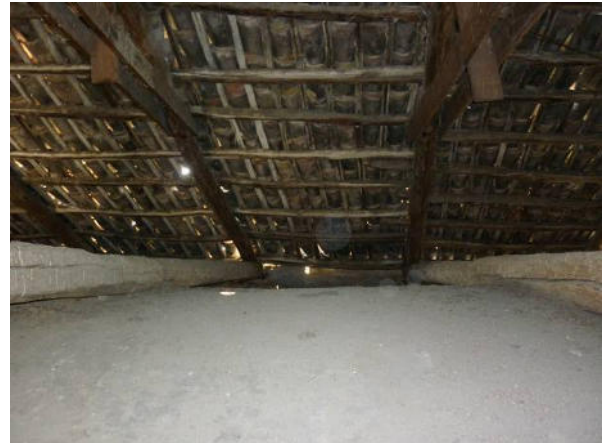
La copertura è costituita da capriate poste con interasse di 2 metri e 30 cm sulle quali gravano gli arcarecci che sorreggono i sovrastanti travicelli che formano il piano di posa dei coppi. Questi si presentano in parte smossi favorendo l'infiltrazione delle acque meteoriche che hanno compromesso all'interno della chiesa, in particolare, la decorazione della cappella del Crocifisso.

Particolari del sottotetto con il sistema di copertura

La catena, poi, di quasi tutte grava direttamente sulla volta e ciò ha provocato alcune lesioni trasversali che si manifestano sul suo intradosso. Quasi tutte le capriate mancano di un vero e proprio monaco centrale e dei saettoni il che ha comportato movimenti non controllati e non controllabili ai quali è stato posto, nel tempo, rimedio collegando i puntoni con tavole di legno. Inoltre parte della struttura secondaria presenta molti elementi spezzati e in gran parte ormai infradriciti a causa delle continue infiltrazioni di acqua.

L'orditura della nuova copertura della navata centrale prevista sarà costituita da capriate in legno lamellare (GL24h) con i puntoni aventi sezione di cm 12 x 24 e con monaco e saette aventi sezione di cm 12 x 18, la catena, però, sarà realizzata in ferro \varnothing 36 mm, per eliminare il sovraccarico sulle volte reali. Quest'ultime saranno poste in opera con un interasse di 2 metri e 30 cm in corrispondenza degli già esistenti speroni, previa realizzazione di un nuovo piano di posa realizzato in mattoni pieni. Sulle capriate saranno assicurati gli arcarecci di idonea sezione (cm 12 x 16).

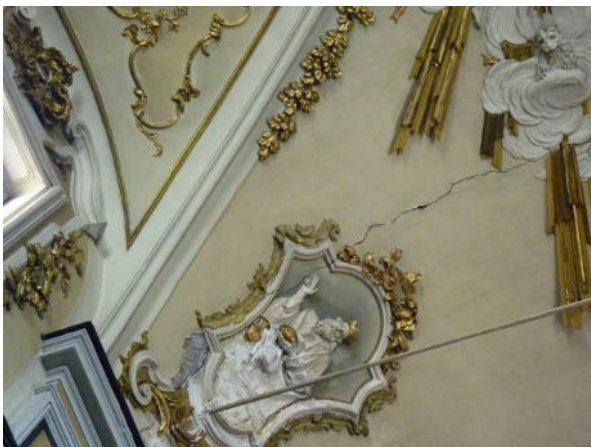
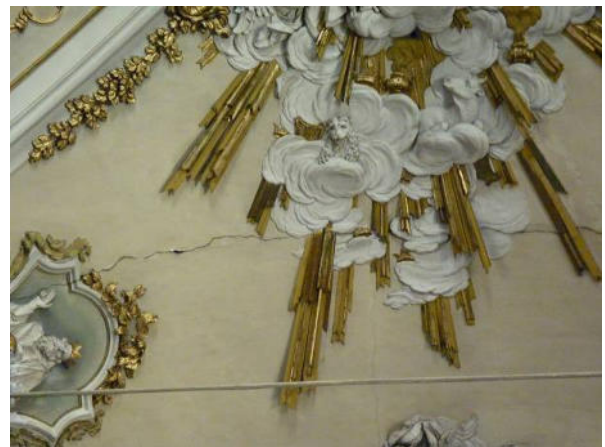
Particolare della volta della navate interessata dalle lesioni in corrispondenza delle catene

Le nuove capriate lignee, della navata centrale della chiesa, saranno in legno lamellare (GL24h), come anche gli arcarecci, mentre il tavolato sarà in legno di abete. La catena sarà in ferro a sezione circolare, uniti da manicotti tenditori, per risolvere l'aggravio che, ad oggi, le capriate in legno recano alla volta reale. Quest'ultime saranno collocate con un sottile strato di neoprene all'interno.

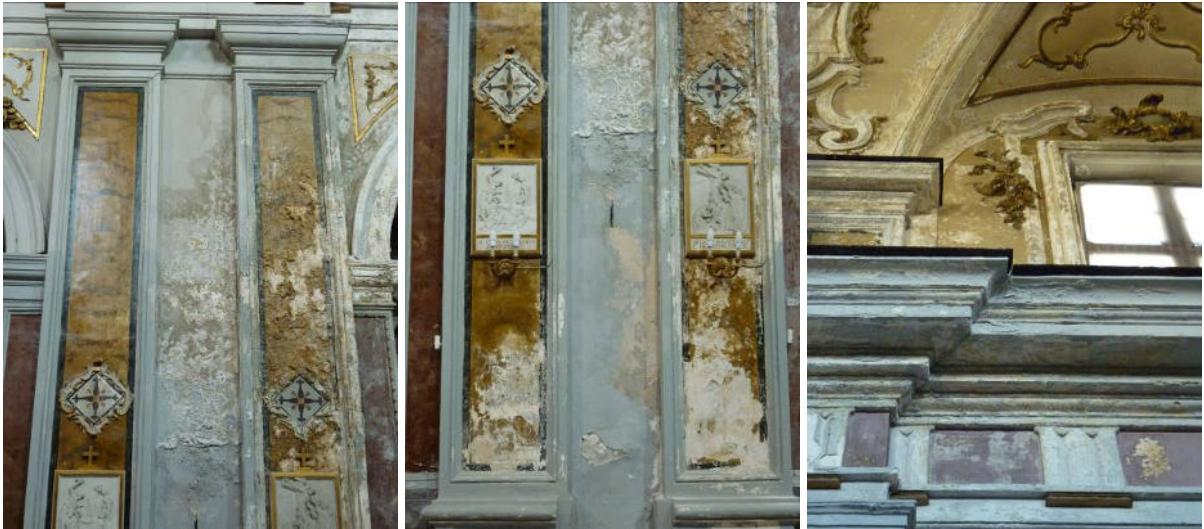
Tale fenomeno è altresì aggravato dalla quasi totale mancanza di un valido sistema di raccolta e smaltimento, per cui le acque meteoriche raccolte dalla copertura percolano liberamente lungo le pareti aggravando ulteriormente i danni già causati dalle infiltrazioni provenienti direttamente dalla copertura.

Presenza di sollevamenti e distacchi del l'apparato decorativo compromesso dalle infiltrazioni provenienti dalla copertura.

- verifica e individuazione tramite bussatura degli elementi decorativi in fase di distacco;
- realizzazione di perforo del diametro di circa 8/10 mm da eseguire con impiego di trapano elettrico dotato di punta widia di opportuna lunghezza;
- iniezione con resina epossidica per circa 2/3 del perforo;
- inserimento di barra in VTR del diametro di mm 6/8;
- sigillatura superficiale del foro di iniezione con apposita malta a base di calce.
- Ad operazione di chiodatura ultimata si dovrà procedere alla riadesione tramite iniezioni di malta PLM delle aree circostanti e degli elementi precedentemente ancorati.

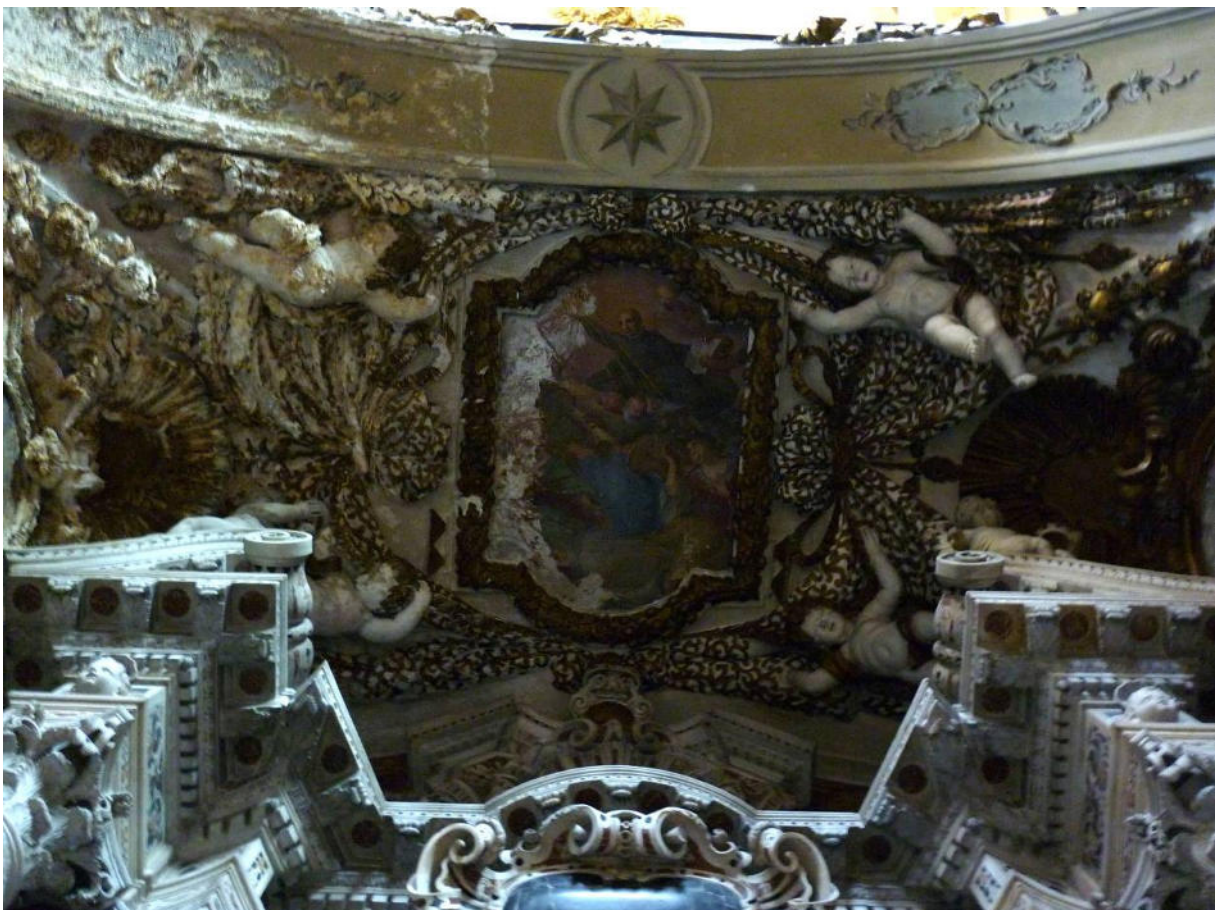
Cappella del Crocifisso, opera di Paolo Amato. La decorazione a stucco e il quadrono a fresco della volta. Si può osservare la presenza di efflorescenze saline che hanno causato il sollevamento e caduta della decorazione in oro e del film pittorico.

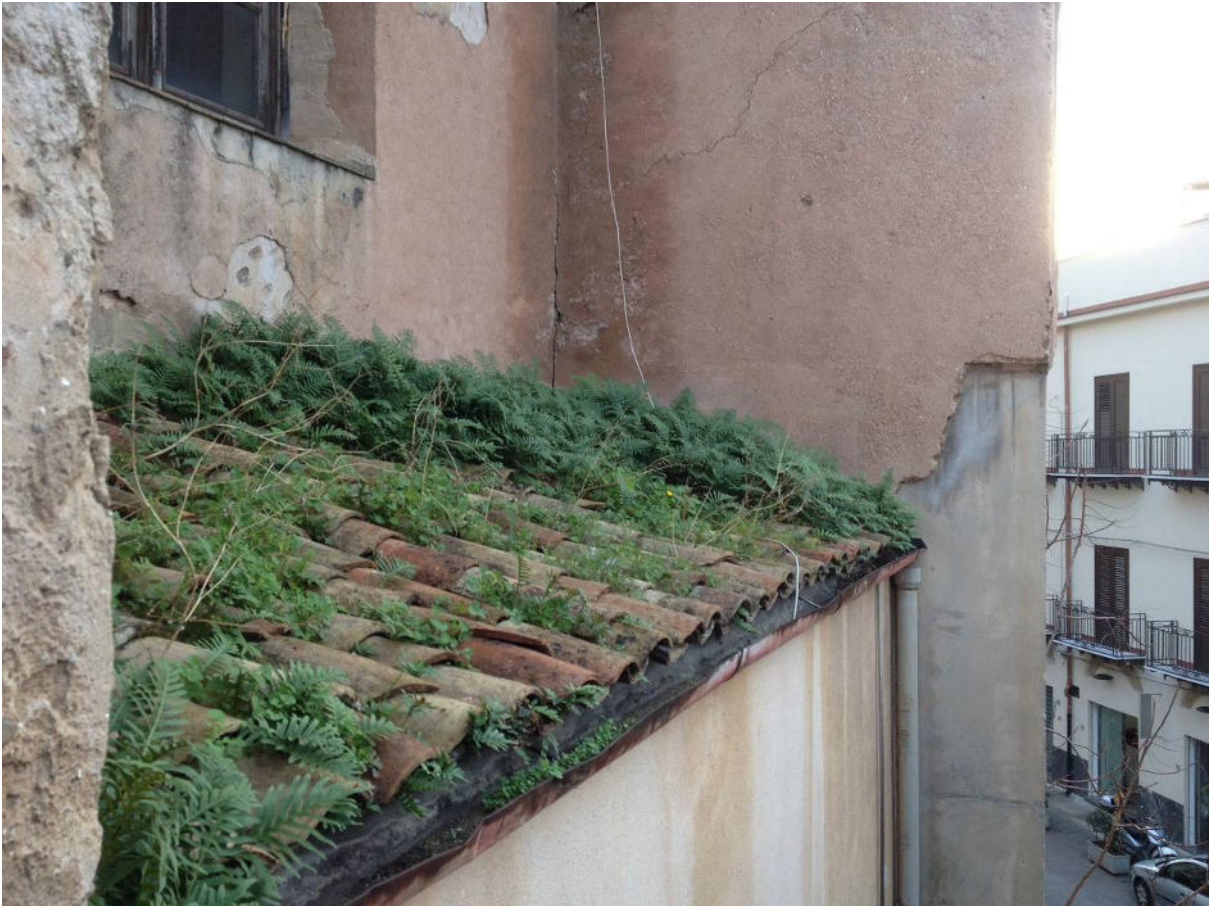
Inoltre, sul manto di copertura delle cappelle laterali, si riscontra una consistente presenza di vegetazione.

Presenza di vegetazione sul manto di copertura di una delle cappelle sul lato nord-ovest

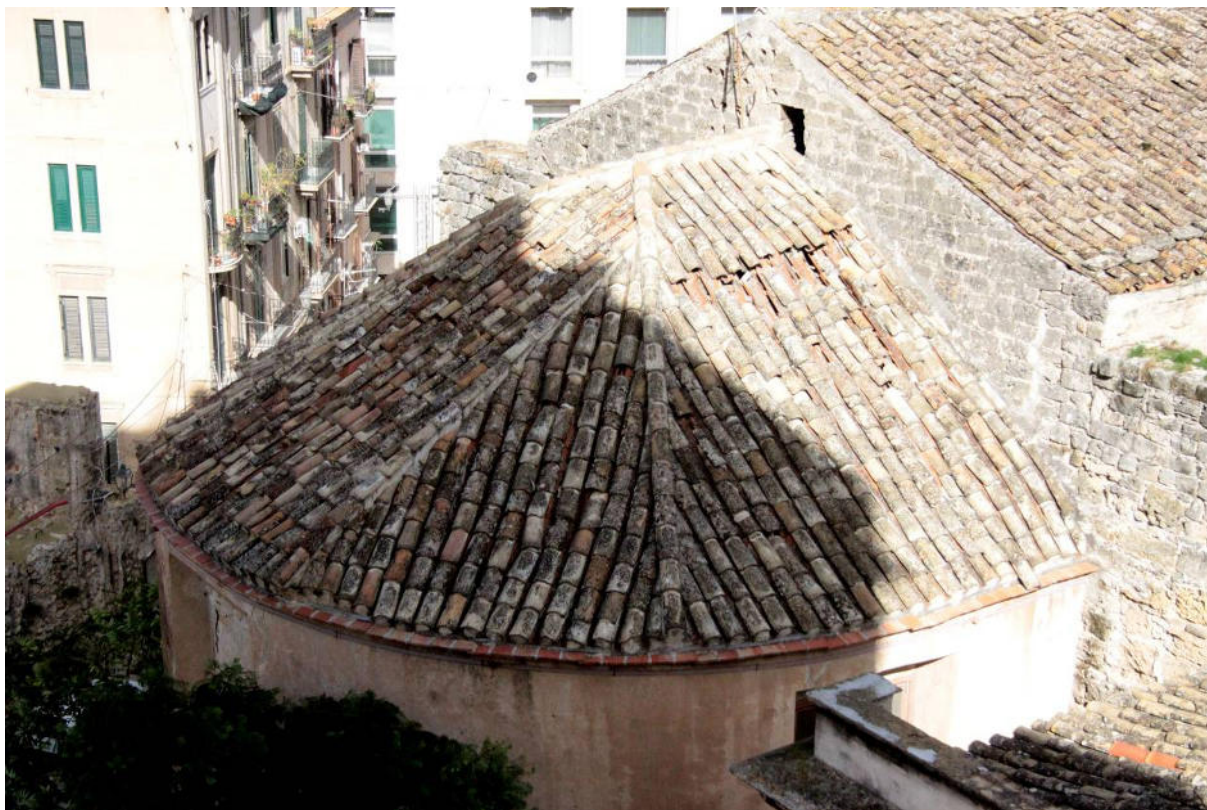
Vista del tetto della parte absidale. Si può osservare la totale assenza della linea di gronda.

In sostituzione al vecchio sistema di smaltimento delle acque meteoriche, il progetto prevede il rifacimento delle gronde che saranno realizzate in PVC pesante ed incassate nell'alloggiamento già esistente per la navata, mentre lungo il perimetro dell'abside sarà ancorata in esterno. A questa saranno collegati i nuovi pluviali in PVC di colore ramato che saranno fissati con armille.

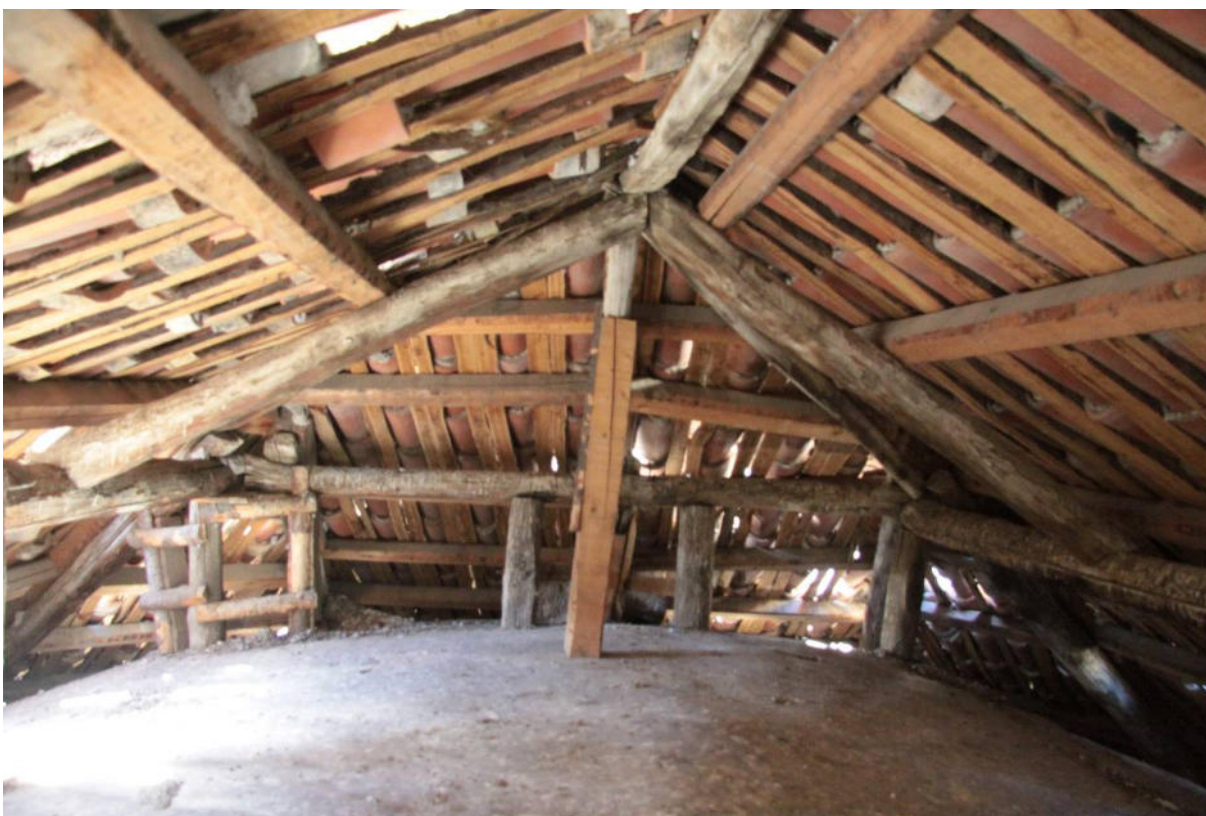
Vista del sistema della copertura della parte absidale. Si possono notare gli elementi lignei posti a sostegno dei puntoni che scaricano sulla calotta absidale.

L'orditura della nuova copertura dell'abside, invece, sarà composta da un sistema con profilati metallici IPE 140 assicurate indirettamente alla muratura tramite un profilato a L di dimensione 180 x 180 x 14 mm, che assolverà anche alla funzione di "cordolo". Alle travi, superiormente, saranno saldati dei profilati IPE 100 che avranno funzione di arcarecci.

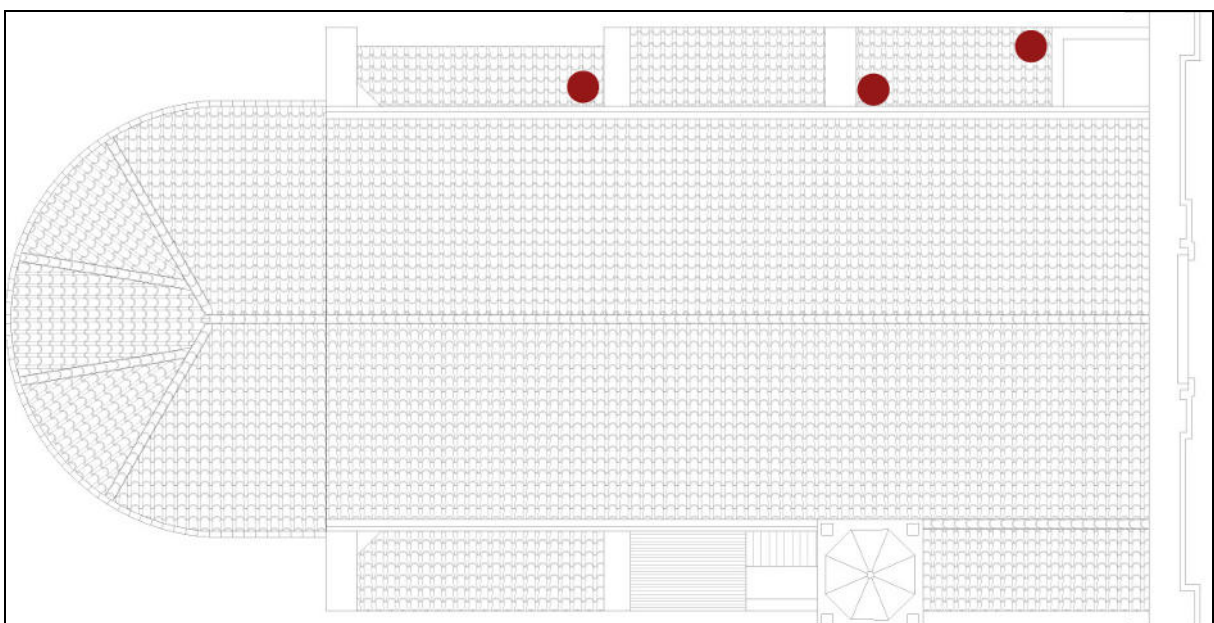
Pianta delle coperture. In rosso sono individuati i pluviali in Eternit oggetto della dismissione.

Per quanto attiene i pluviali in Eternit è stata prevista la loro dismissione ed il successivo conferimento e smaltimento presso discariche autorizzate e certificate. Tale lavorazione trova la sua copertura economica tra le somme a disposizione dell'Amministrazione.

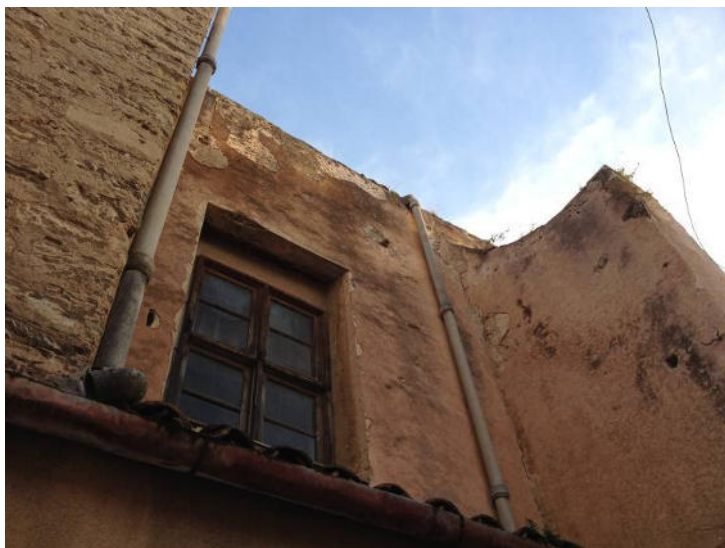
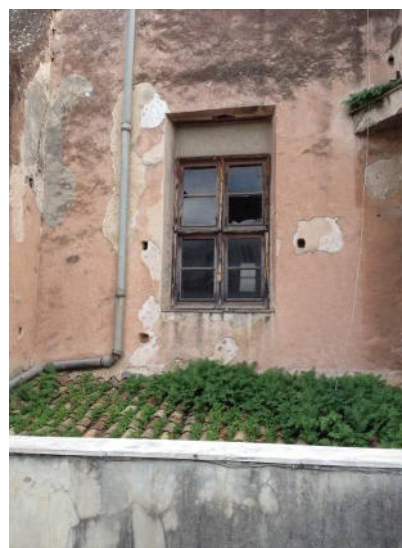
Prospetto laterale nord- ovest. I pluviali in Eternit.
