COMUNE DI PALERMO  
AREA DELLA PIANIFICAZIONE DEL TERRITORIO  
STAFF CAPO AREA  
U.O. MARE E COSTE

INTERVENTI MANUTENTIVI E RIQUALIFICAZIONE DELLA COSTA  
MANUTEZIONE DELLA PASSEGGIATA LIGNEA DI BARCARELLO

PROGETTO ESECUTIVO  
RELAZIONE GENERALE

PALERMO, DICEMBRE 2016

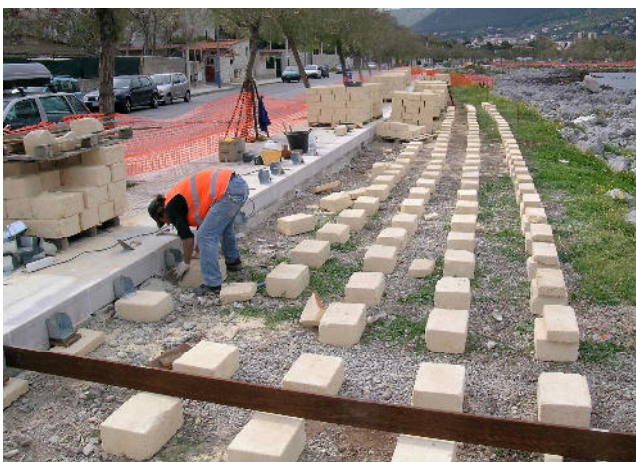
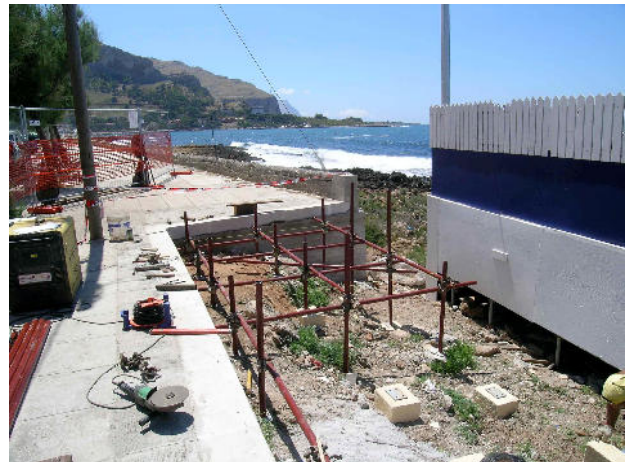
Fasi di cantiere – Il sistema portante in conci di tufo e la struttura in tubi metallici nella estremità Sud-Ovest.

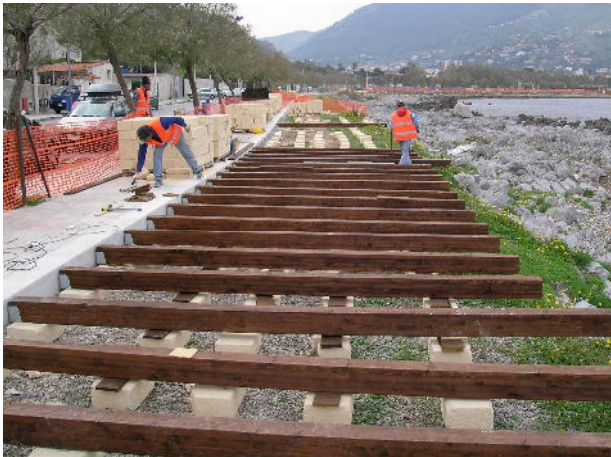
Fasi di cantiere – Le travi di sostegno ed il tavolato

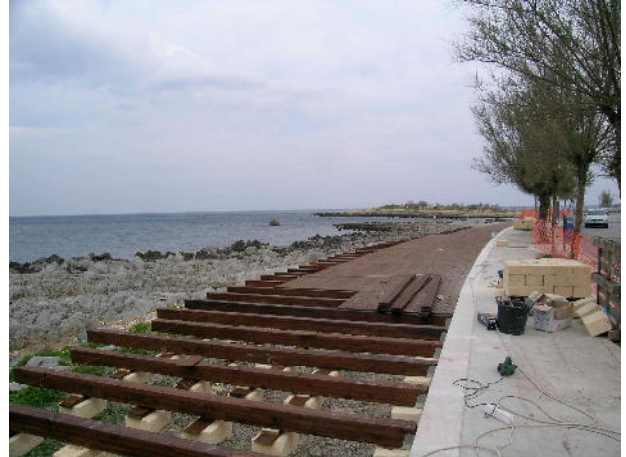
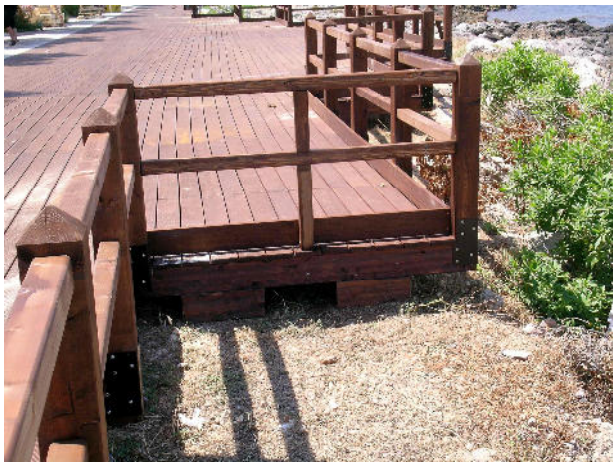
Dettaglio della ringhiera verso mare

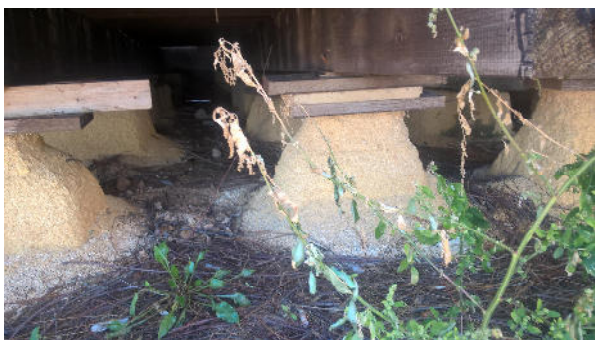
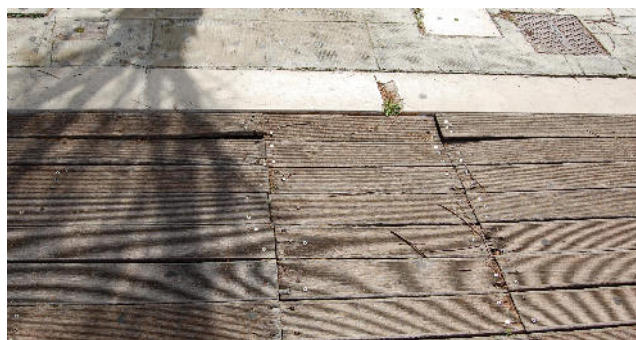
Si è potuto constatare infatti che gran parte delle doghe del tavolato risultano fortemente deformate, spesso non ancorate alle sottostanti travi di appoggio (soprattutto in corrispondenza delle estremità delle doghe), tanto che molte di queste risultano pericolosamente sollevate rispetto al piano di calpestio. Un processo di ammaloramento dovuto in parte anche alla inidoneità dell'essenza scelta, non adatta a resistere in ambiente esterno scoperto e fortemente aggressivo per la vicinanza del are.

Per il fissaggio degli elementi, inoltre, sono state utilizzate viti in acciaio galvanizzato della lunghezza di mm 55; queste si sono dimostrate inadatte a sopportare il carico indotto dagli agenti ambientali particolarmente aggressivi del luogo. Le viti, quasi nella totalità, risultano infatti talmente aggredite dall'ossidazione, che il risalto elicoidale delle stesse è oggi quasi del tutto mancante.

Il processo di deterioramento che si è avuto modo di riscontrare, oltre ad interessare i citati elementi metallici, incapaci ormai di garantire il serraggio delle parti, ha riguardato anche le sedi in cui si impegnano gli stessi. Le travi lignee, in corrispondenza dei fori praticati dalle viti, accusano infatti un profondo stato di ammaloramento causato dall'azione di agenti chimici che hanno aggredito e distrutto la lignina.

Ulteriori criticità riguardano inoltre lo stato di conservazione dei conci di tufo posti alla base della struttura portante; detti conci, a causa della modesta qualità del tufo di cui sono composti, spesso non hanno resistito all'azione di dilavamento delle acque meteoriche o a quella indotta dalle mareggiate che, in particolari condizioni meteorologiche, arrivano anche a lambire parti della struttura. Così, un numero significativo di conci si è assottigliato e, causa la diversa morfologia assunta, hanno indotto cedimenti differenziali nella struttura.

Anche la ringhiera perimetrale e le scale di raccordo con la scogliera, per una serie di cause assimilabili a quelle descritte in precedenza non assicurano più condizioni di sicurezza.

Foto dei parti della struttura ammalorate

Le condizioni di deterioramento del tavolato di camminamento sono tali che non rendono possibile un intervento manutentivo con semplice serraggio/sostituzione/integrazione delle viti di fissaggio. Ciò in parte perché, come sopra accennato, le travi sui cui fissare le viti sono talmente danneggiate da non costituire un adeguato supporto, ed in parte perché buona parte delle tavole sono rotte, fessurate, assottigliate e/o deformate.

Si prevede, pertanto, la scomposizione di tutto il tavolato del tratto interessato e delle travi in legno sottostanti.

Buona parte dei conci di tufo, soprattutto quelli lato mare, sono stati erosi dal vento e dalle mareggiate. E' necessario, pertanto, ripristinare i sostegni sostituendo i conci di tufo sgretolati ed integrando quelli mancati. Vanno, inoltre, controllati anche i sostegni non ammalorati, al fine di verificarne la stabilità e la corretta quota di appoggio delle travi.

Si prevede la sostituzione del 70% dei conci di tufo presenti.

Il nuovo tavolato va fissato alle travi di sostegno con viti in acciaio inossidabile a testa svasata a croce di lunghezza non inferiore a mm 100, in numero di una vite per ogni trave intersecata, previa predisposizione, nelle tavole, del foro e della svasatura per l'alloggiamento delle viti. Il tutto a perfetta regola d'arte, verificando il rispetto degli allineamenti delle teste della tavole e dei fori delle viti ed in modo da costituire un piano di calpestio continuo ed omogeneo.
