FSC - PATTO PER LO SVILUPPO DELLA CITTÀ DI PALERMO - COMPLETAMENTO DEL RESTAURO DEL TEATRO MASSIMO - AMBITO 10 - MANUTENZIONE STRAORDINARIA DELLE CORNICI E DEI RIVESTIMENTI IN ARDESIA

PROGETTO ESECUTIVO

RELAZIONE

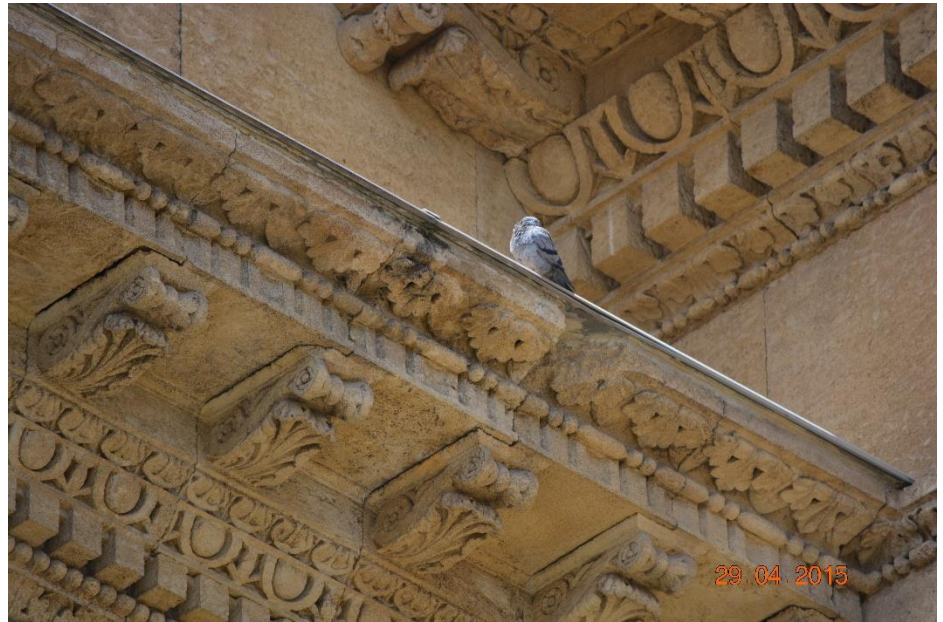
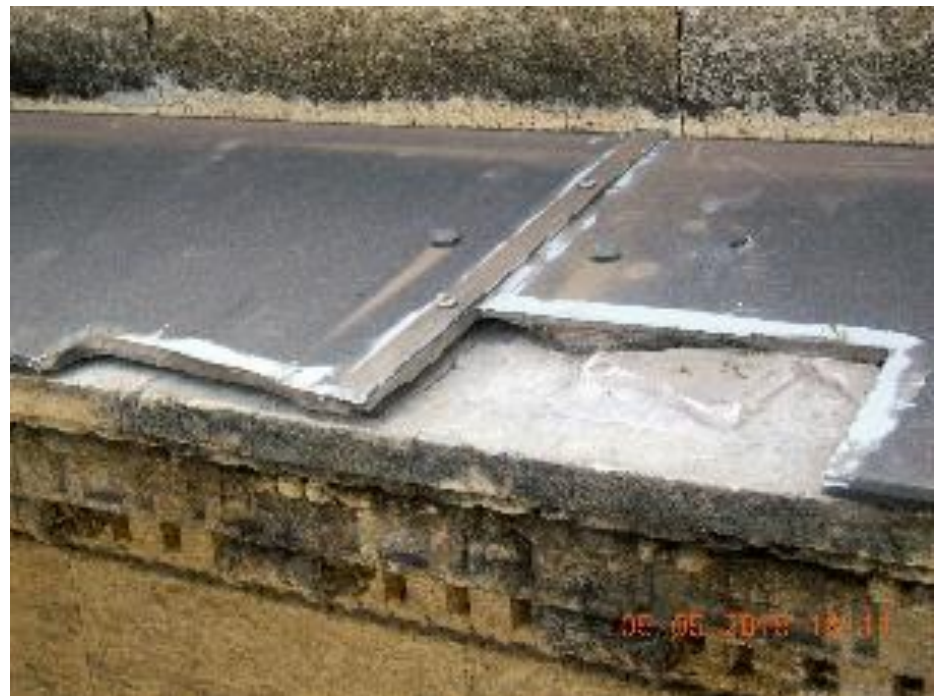
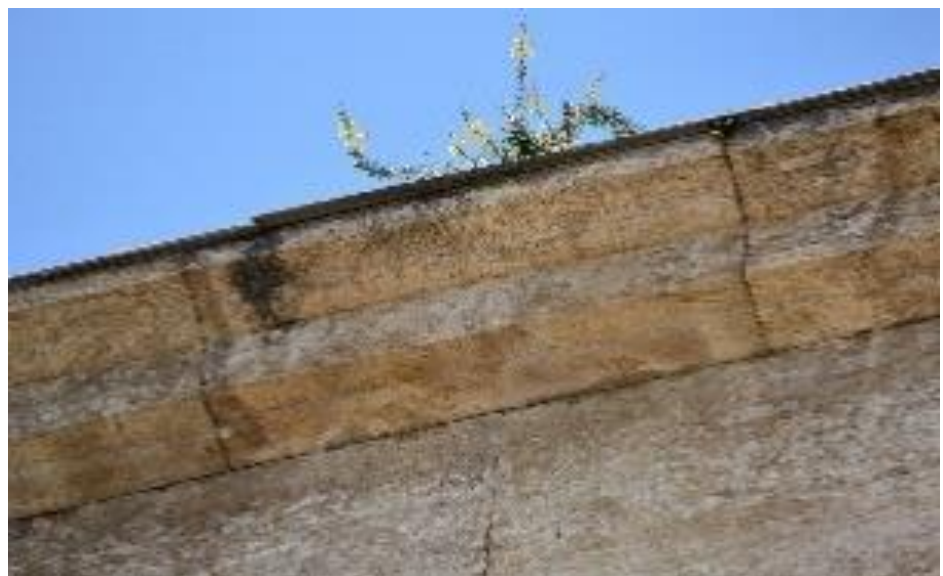
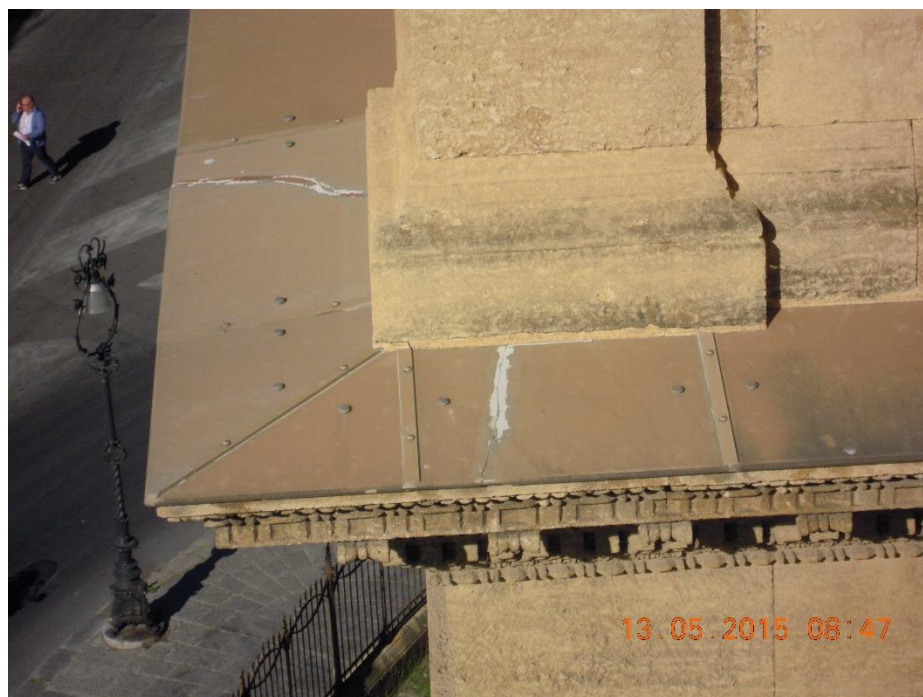
Il progetto prevede anche l'eliminazione della vegetazione infestante cresciuta negli anni in prossimità delle cornici.

Questa operazione, da effettuare con prodotti chimici diserbanti solamente in presenza di soggetti biologici vegetanti e in ottemperanza alla normativa vigente sull'uso dei prodotti fitosanitari (Decreto 22 gennaio 2014 *Adozione del Piano di Azione Nazionale per l'uso sostenibile dei fitofarmaci*), deve essere preceduta da una ricognizione aerea, effettuata tramite drone radiocomandato, al fine di individuare esattamente i punti in cui l'appaltatore può limitarsi alla rimozione meccanica del materiale biologico non vegetante e quelli in cui, invece, in funzione dello stato vegetativo in atto, è necessaria l'applicazione puntuale di prodotti erbicidi con le prescrizioni del capitolato speciale.

Il trattamento biocida sistematico sarà effettuato a spruzzo a bassa pressione con prodotti a base di Sali di ammonio diluiti al 3% in acqua demineralizzata, mentre il trattamento diserbante localizzato sarà effettuato prevalentemente con mezzi meccanici ovvero con prodotti erbicidi a base di Sali isopropilamminici diluiti in acqua demineralizzata nelle proporzioni indicate dal produttore.

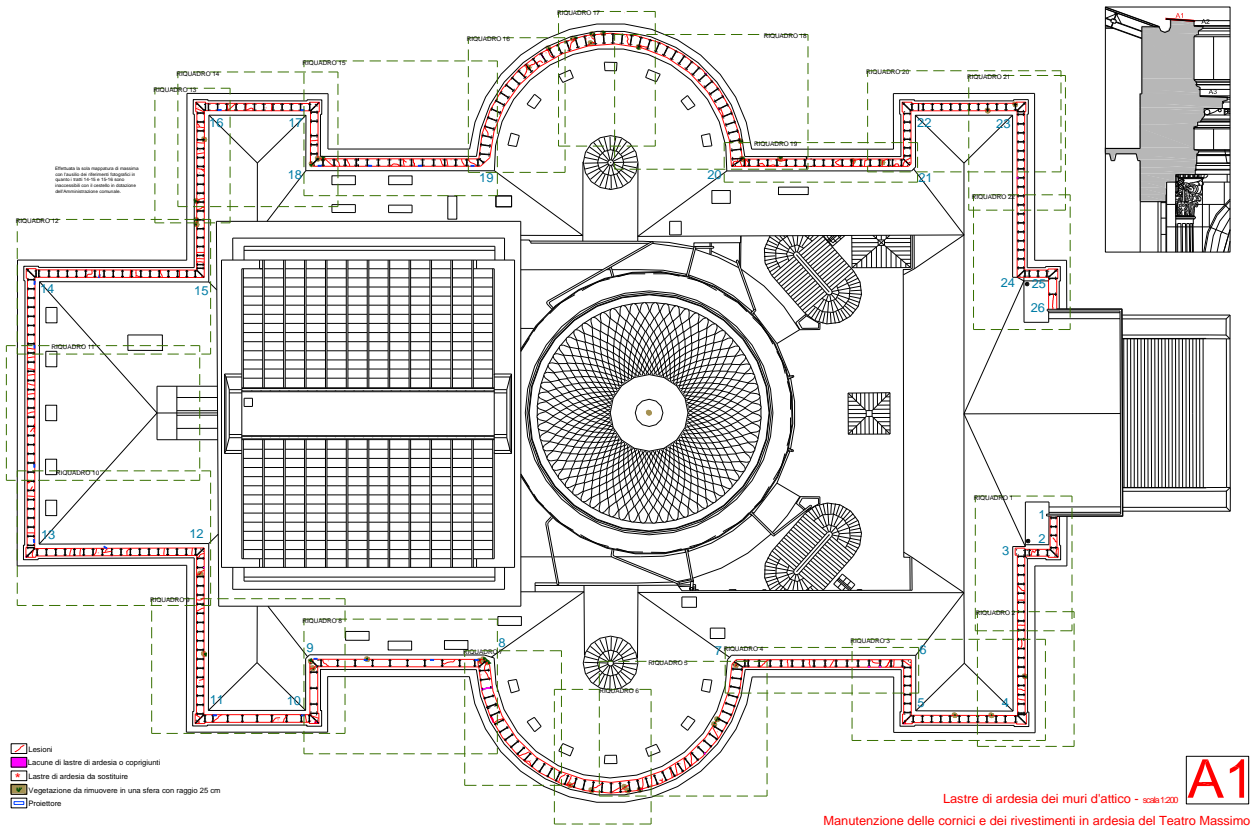
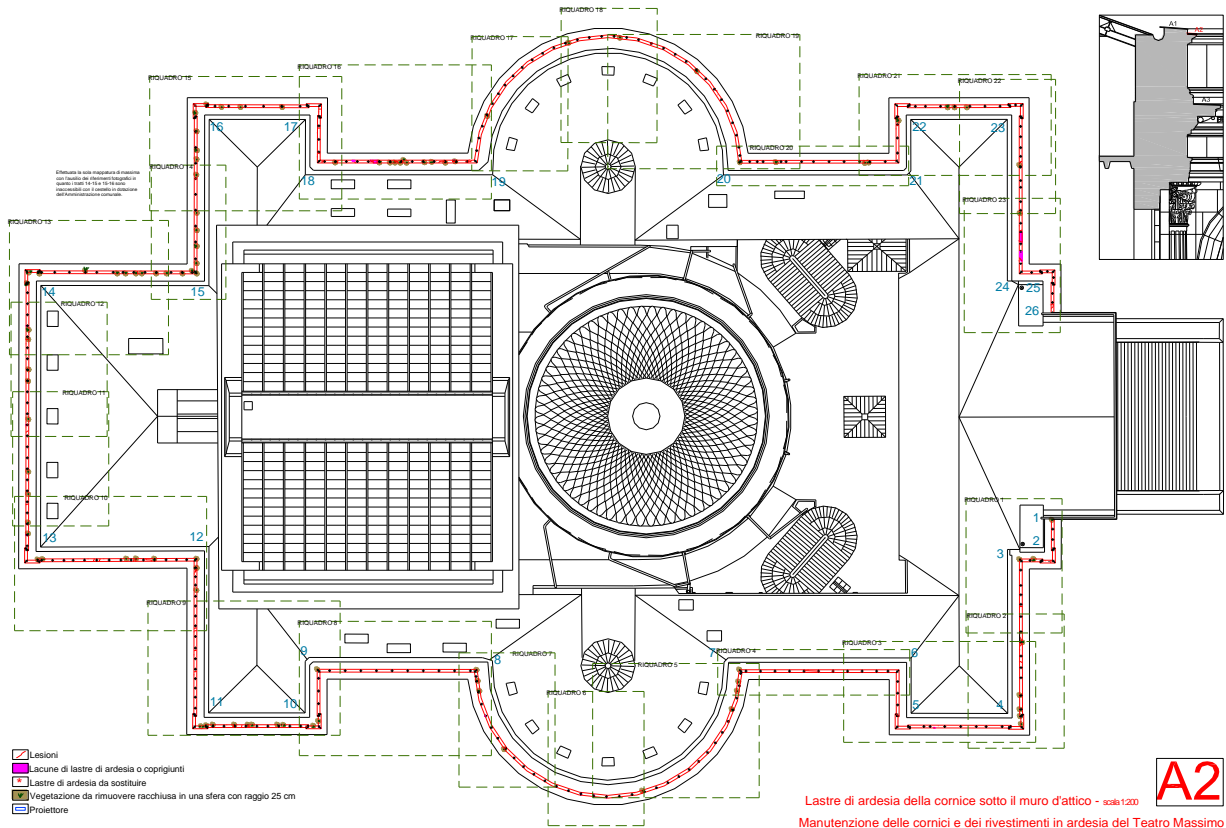
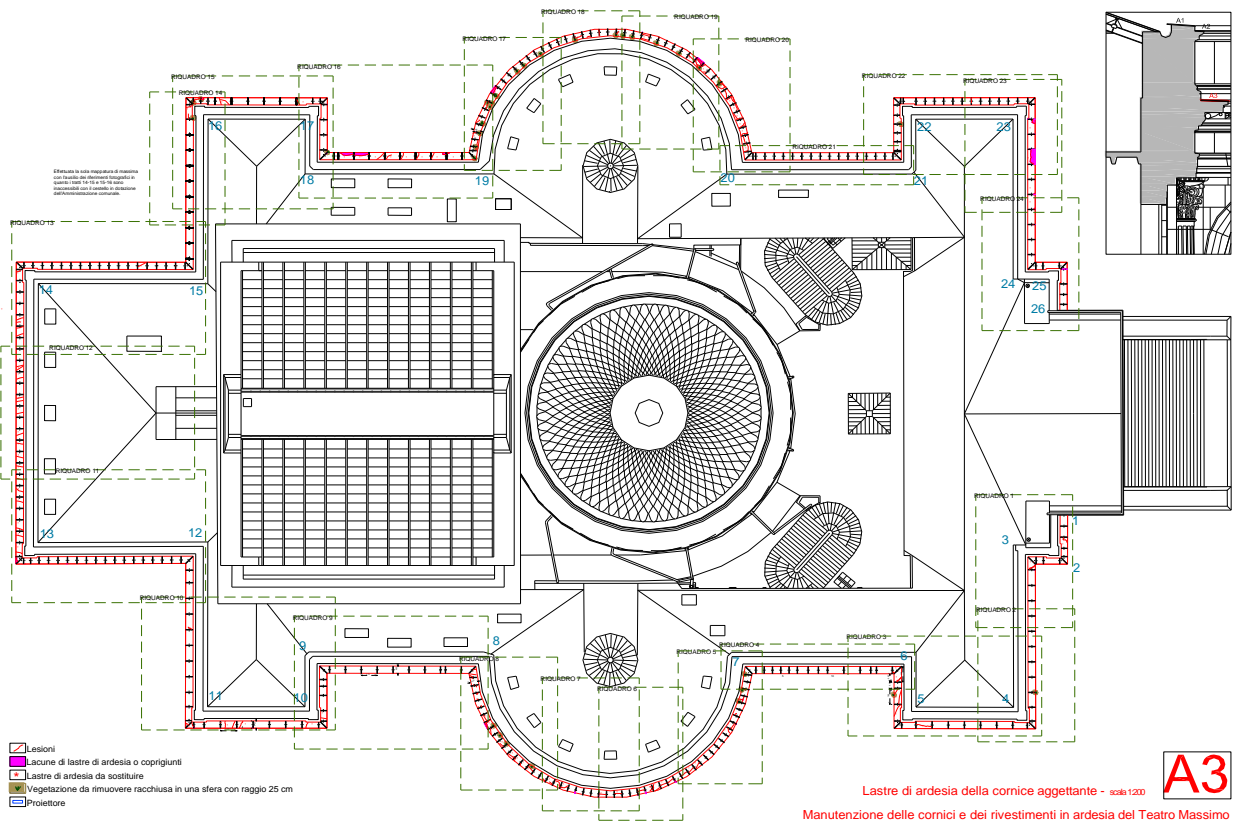
Le tavole grafiche di dettaglio, citate di seguito attraverso la rappresentazione dei quadri generali afferenti ai tre livelli di intervento A1, A2 e A3, descrivono lo stato di conservazione dei sistemi di protezione localizzandone le fratture importanti, le lacune nelle lastre di ardesia e nei coprigiunti, le lastre che occorre sostituire e la vegetazione da estirpare.

Per tutte e tre le tipologie che caratterizzano l'intervento, è prevista la sostituzione delle lastre fratturate o comunque danneggiate e prive di affidabilità negli ancoraggi meccanici (perni), l'eventuale sostituzione dei coprighiunti ammalorati, l'inserimento di nuovi ove mancanti, la stuccatura delle lacune dovute a fratture e/o lesioni delle lastre ancora affidabilmente ancorate con perni e la ricollocazione degli elementi distaccati dal supporto.

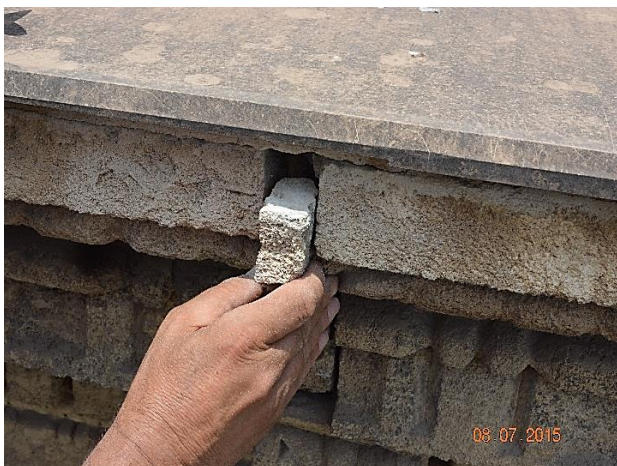
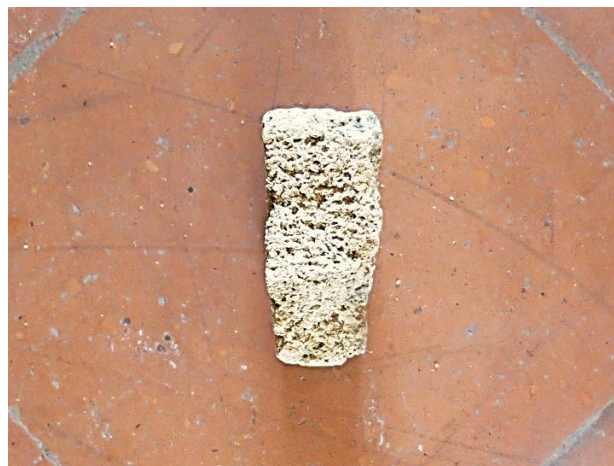
Frammento n.1 - Cornice aggettante in corrispondenza della terza mensola da destra del fronte 2-3

Il progetto prevede anche la ricollocazione di alcuni frammenti del paramento calcareo delle cornici, dismessi durante la fase ricognitiva dello stato di fatto perché fratturati e distaccati dal supporto.

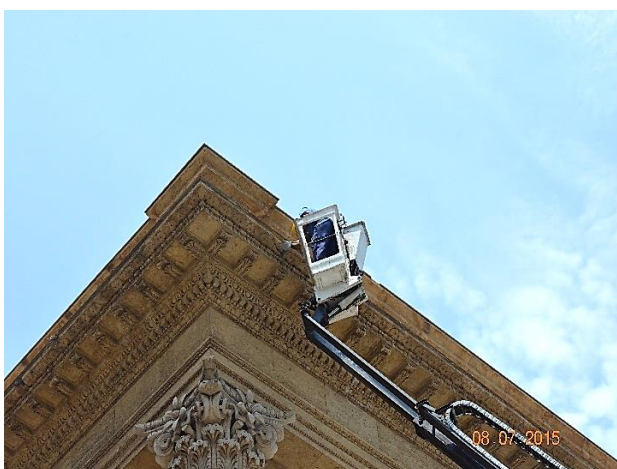
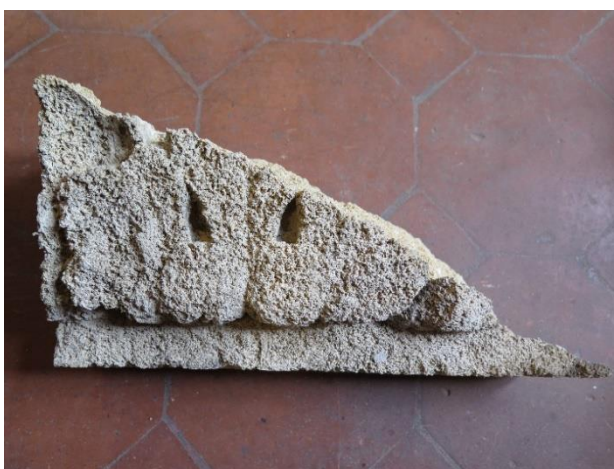
Frammento 2 - Cornice aggettante in corrispondenza della terza mensola da sinistra del fronte 4-5

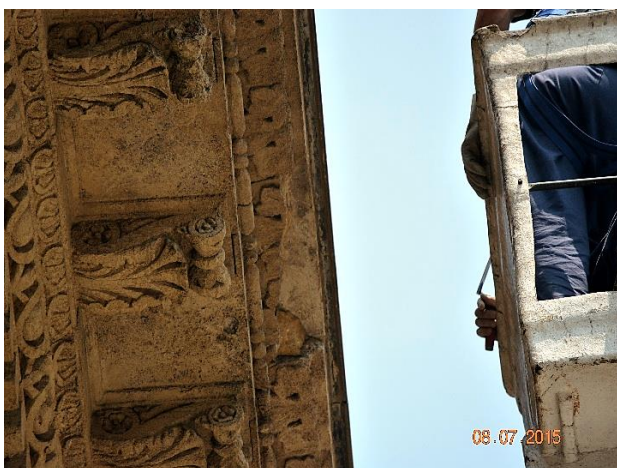
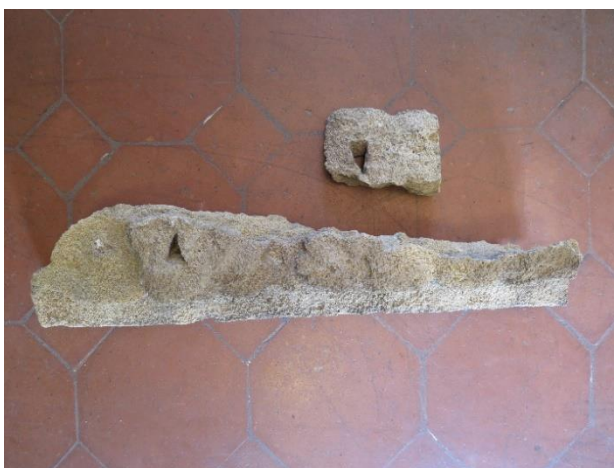
Frammento 3 - Cornice aggettante tra l'ottava e la nona mensola da destra del fronte 6-7

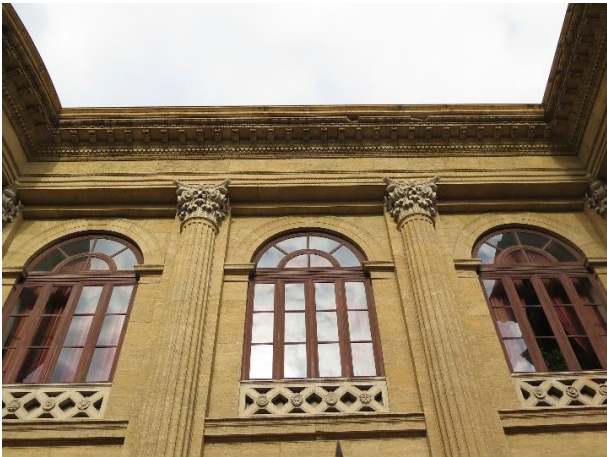
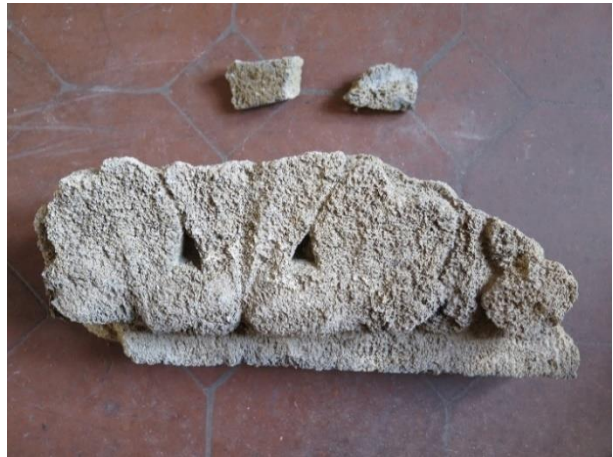
Frammento 4 - Cornice aggettante in corrispondenza della dodicesima mensola da destra del fronte 6-7

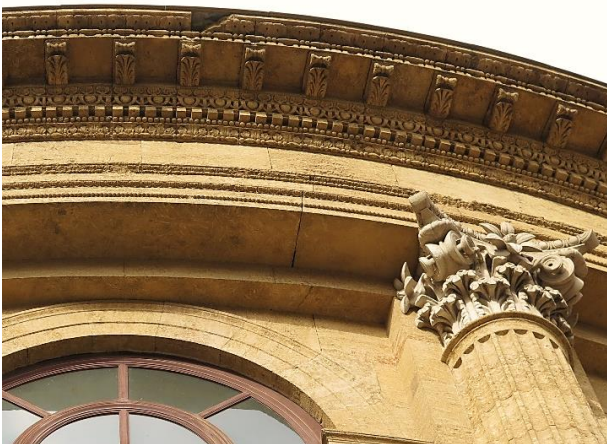
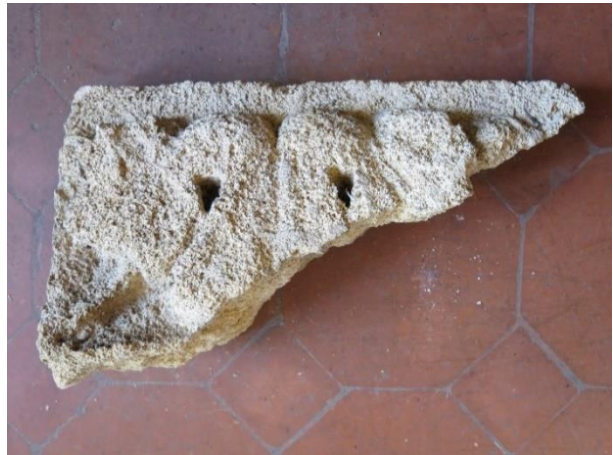
Frammento 5 - Cornice aggettante in corrispondenza della quarantanesima mensola da sinistra del fronte 7-8

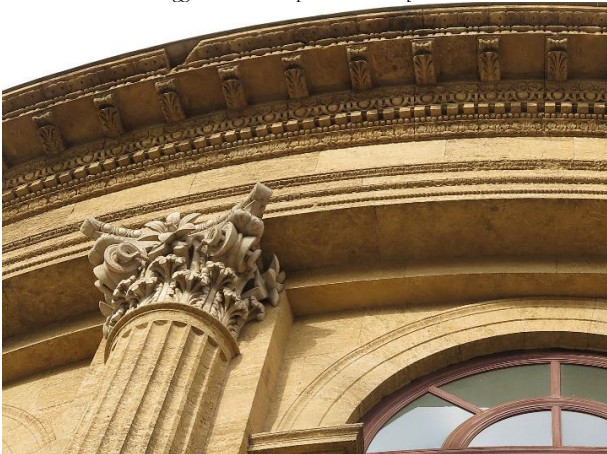
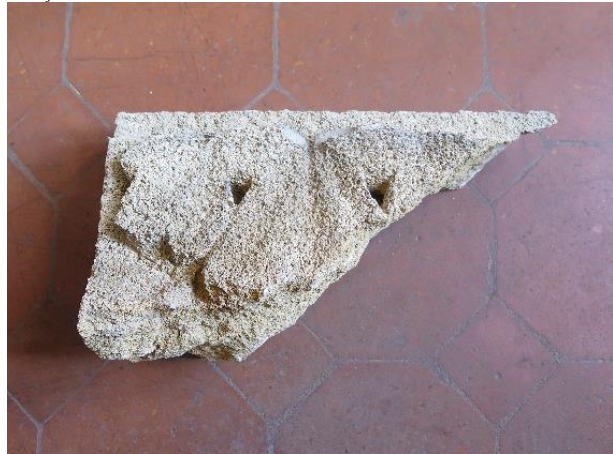
Frammento 6 - Cornice aggettante in corrispondenza della quarantaduesima mensola da sinistra del fronte 7-8

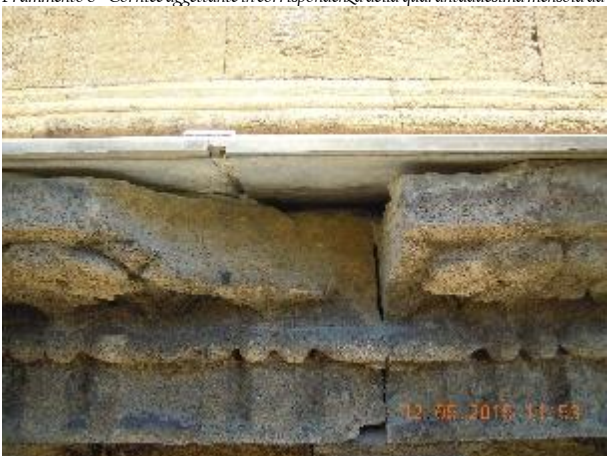
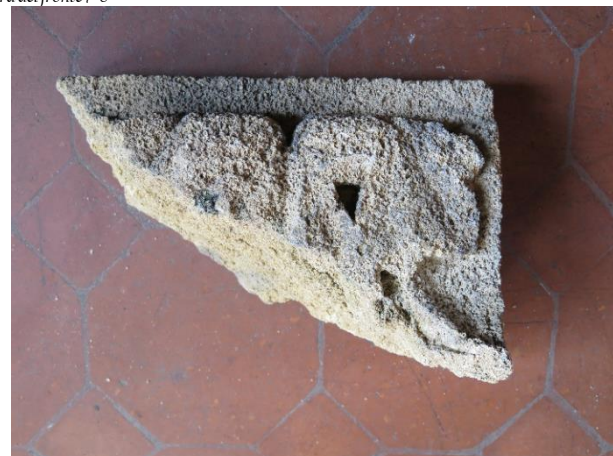
Frammento 7 - Cornice aggettante in corrispondenza della trentunesima mensola da sinistra del fronte 7-8

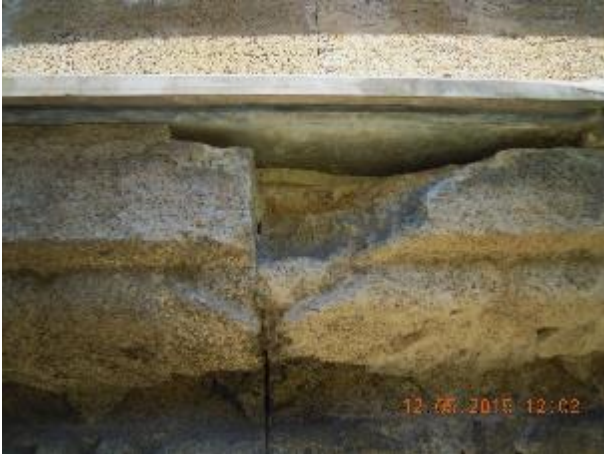
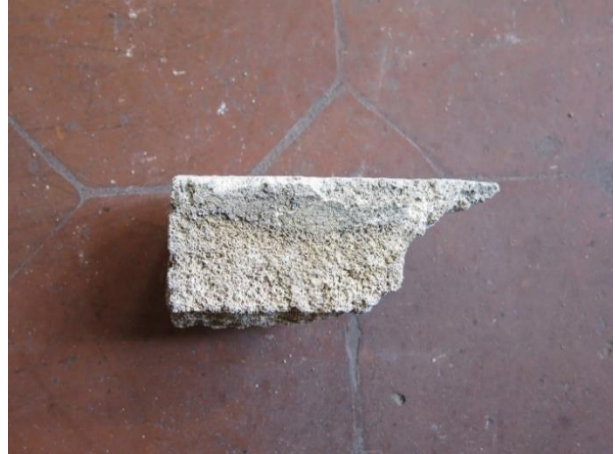
Frammento 8 - Cornice aggettante in corrispondenza della ventiseiesima mensola da sinistra del fronte 7-8

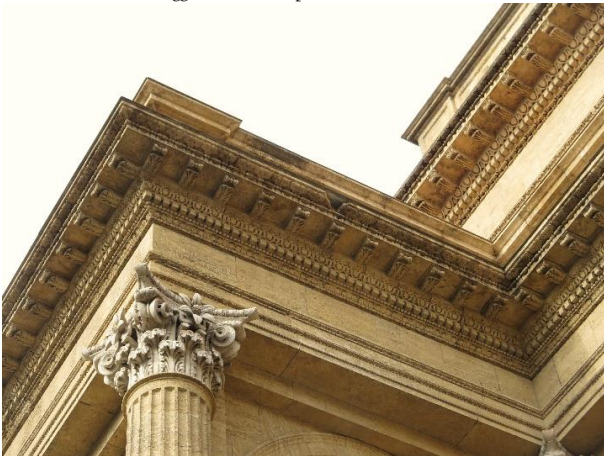
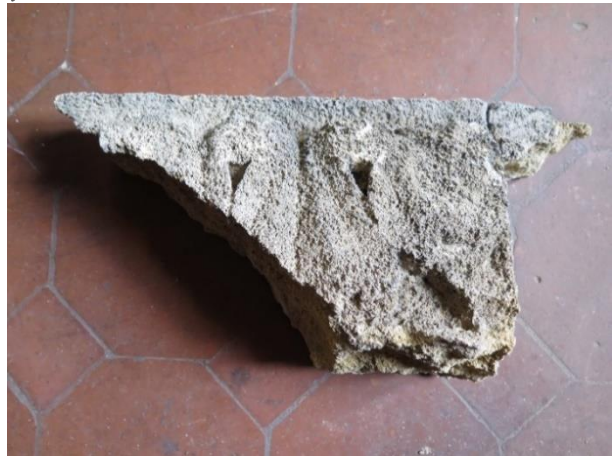
Frammento 9 - Cornice aggettante in corrispondenza della sesta mensola da sinistra del fronte 9-10

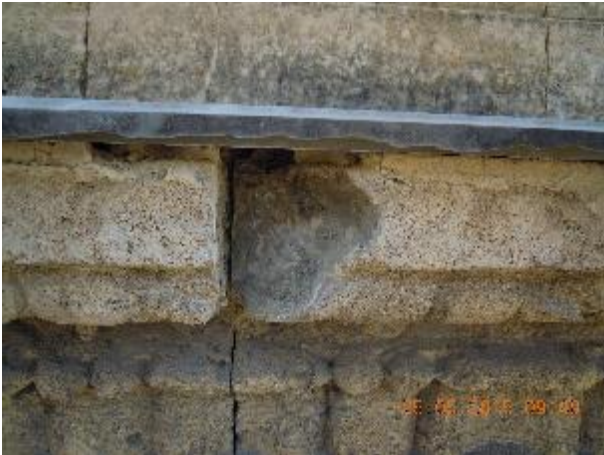
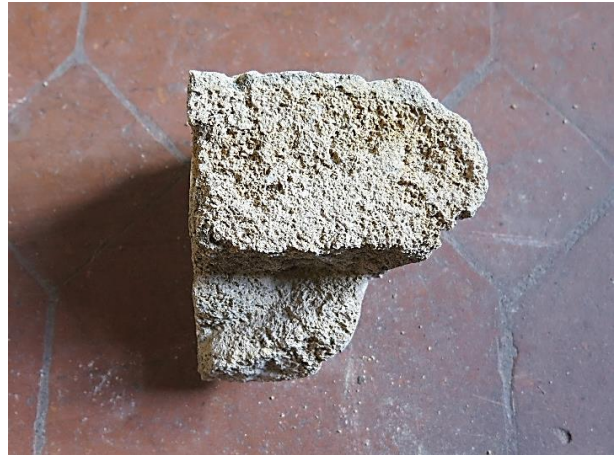
Frammento 10 - Cornice aggettante in corrispondenza dell'ottava mensola da destra del fronte 13-14

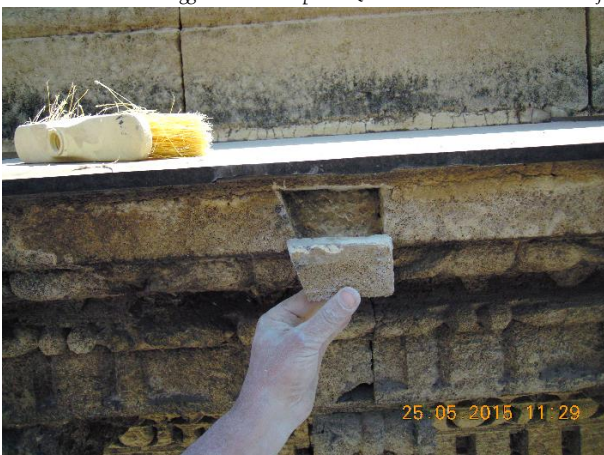
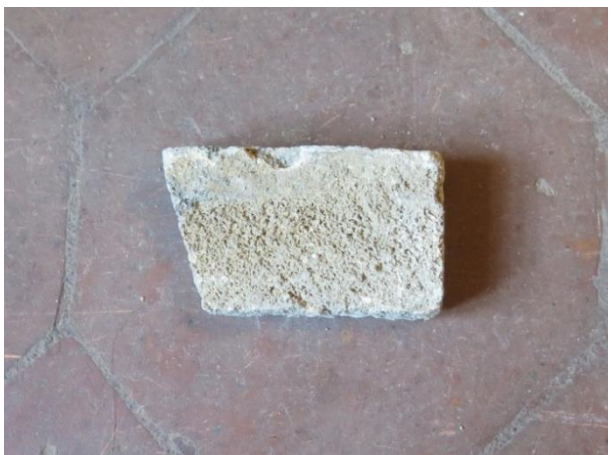
Frammento 11 - Cornice aggettante in corrispondenza della ventiquattresima mensola da destra del fronte 13-14

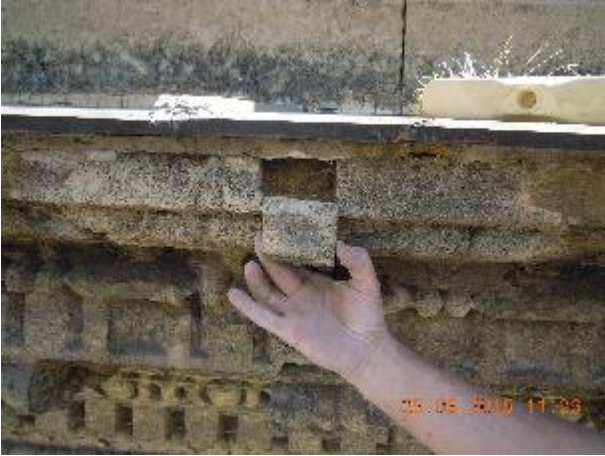
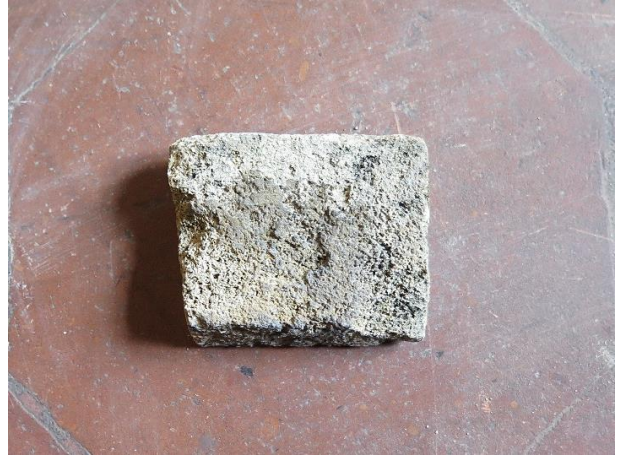
Frammento 12 - Cornice aggettante in corrispondenza della venticinquesima mensola da destra del fronte 13-14

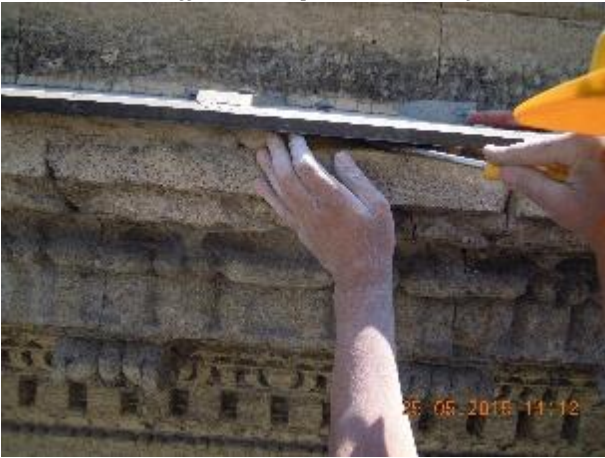
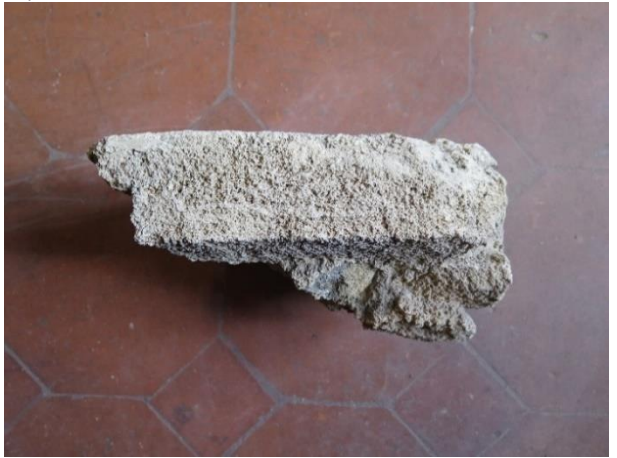
Frammento 13 - Cornice aggettante in corrispondenza della ventisettesima mensola da destra del fronte 13-14

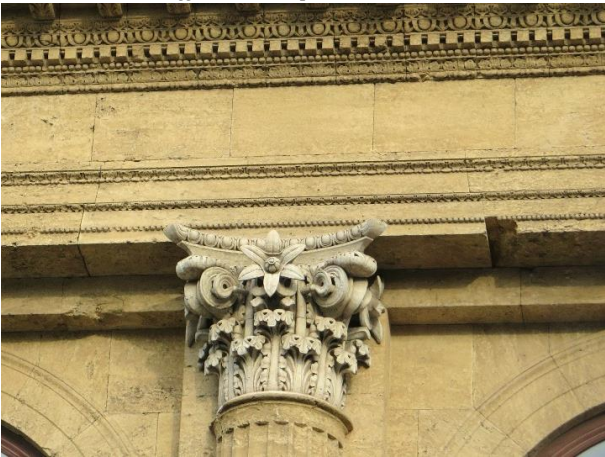
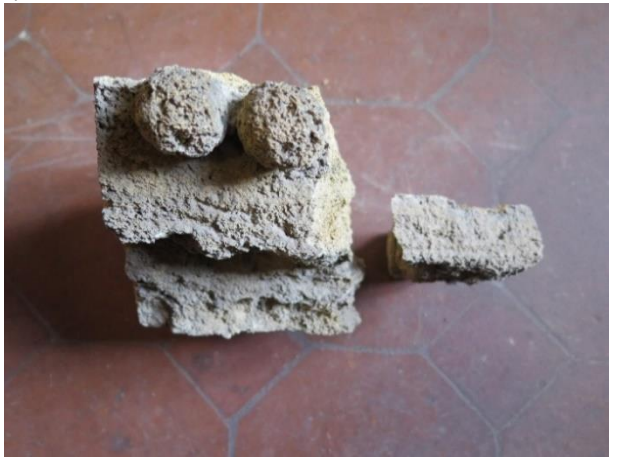
Frammento 14 - Architrave in prossimità del capitello della terza colonna da sinistra del fronte 13-14

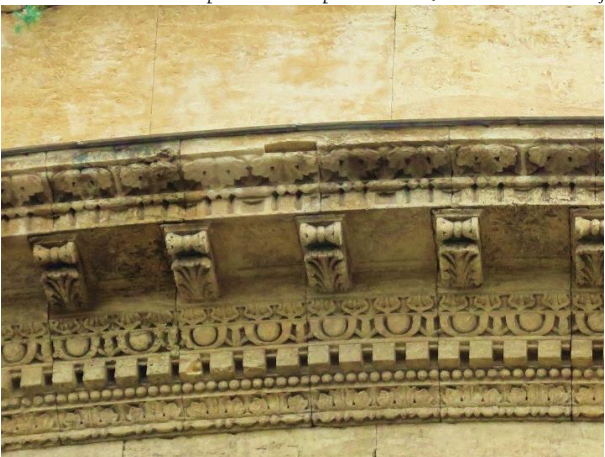
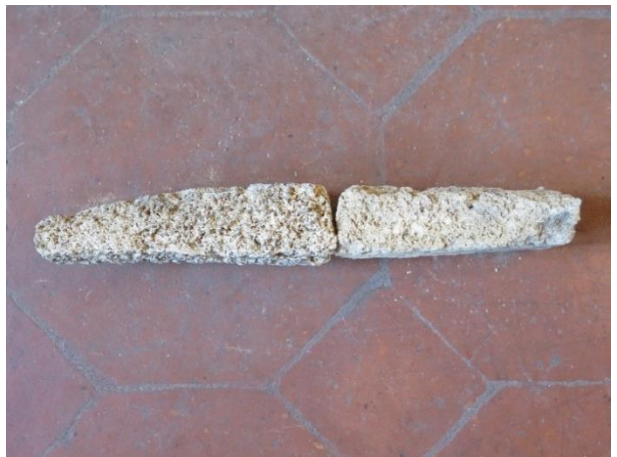
Frammento 15 - Cornice aggettante tra la ventiduesima e la ventitreesima mensola da destra del fronte 19-20

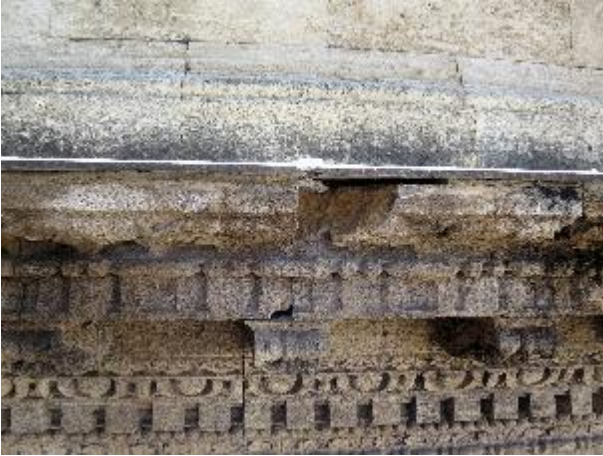
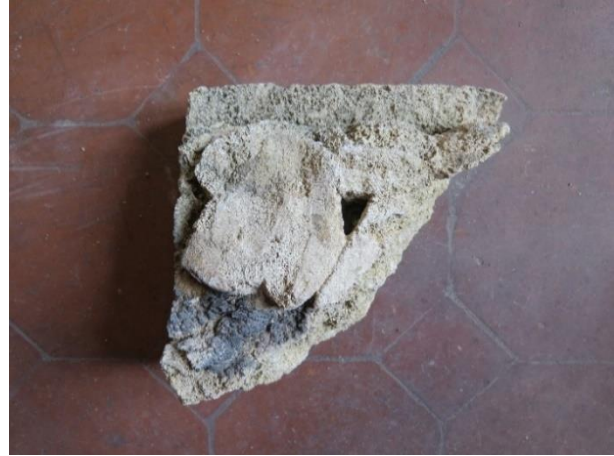
Frammento 16 - Cornice aggettante in corrispondenza della quarta mensola da sinistra del fronte 19-20

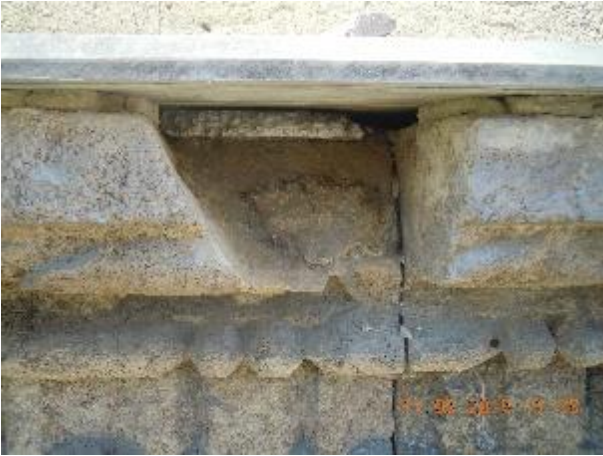
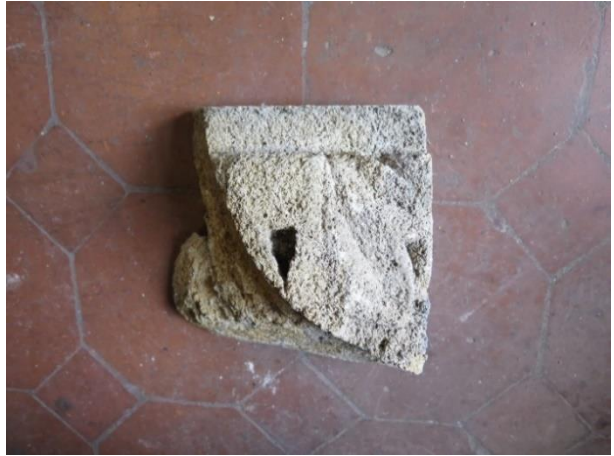
Frammento 17 - Cornice aggettante in corrispondenza della quattordicesima mensola da destra del fronte 23-24
