COMUNE DI PALERMO
AREA TECNICA DELLA RIQUALIFICAZIONE URBANA E DELLE INFRASTRUTTURE
UFFICIO CITTÀ STORICA - U.O.1 Teatri Storici Centrali

RESTAURO DELL'ANDRONE DI ACCESSO DELLA CAPPELLA ANZALONE E DELL'ALTARE DEL GAGINI DEL COMPLESSO DI S. MARIA DELLO SPASIMO - STRALCIO
RESTAURO E ASSEMBLAGGIO DELL'ALTARE DEL GAGINI

TAV. 3 - SCHEMA DI MONTAGGIO DEGLI ELEMENTI - scala 1:10

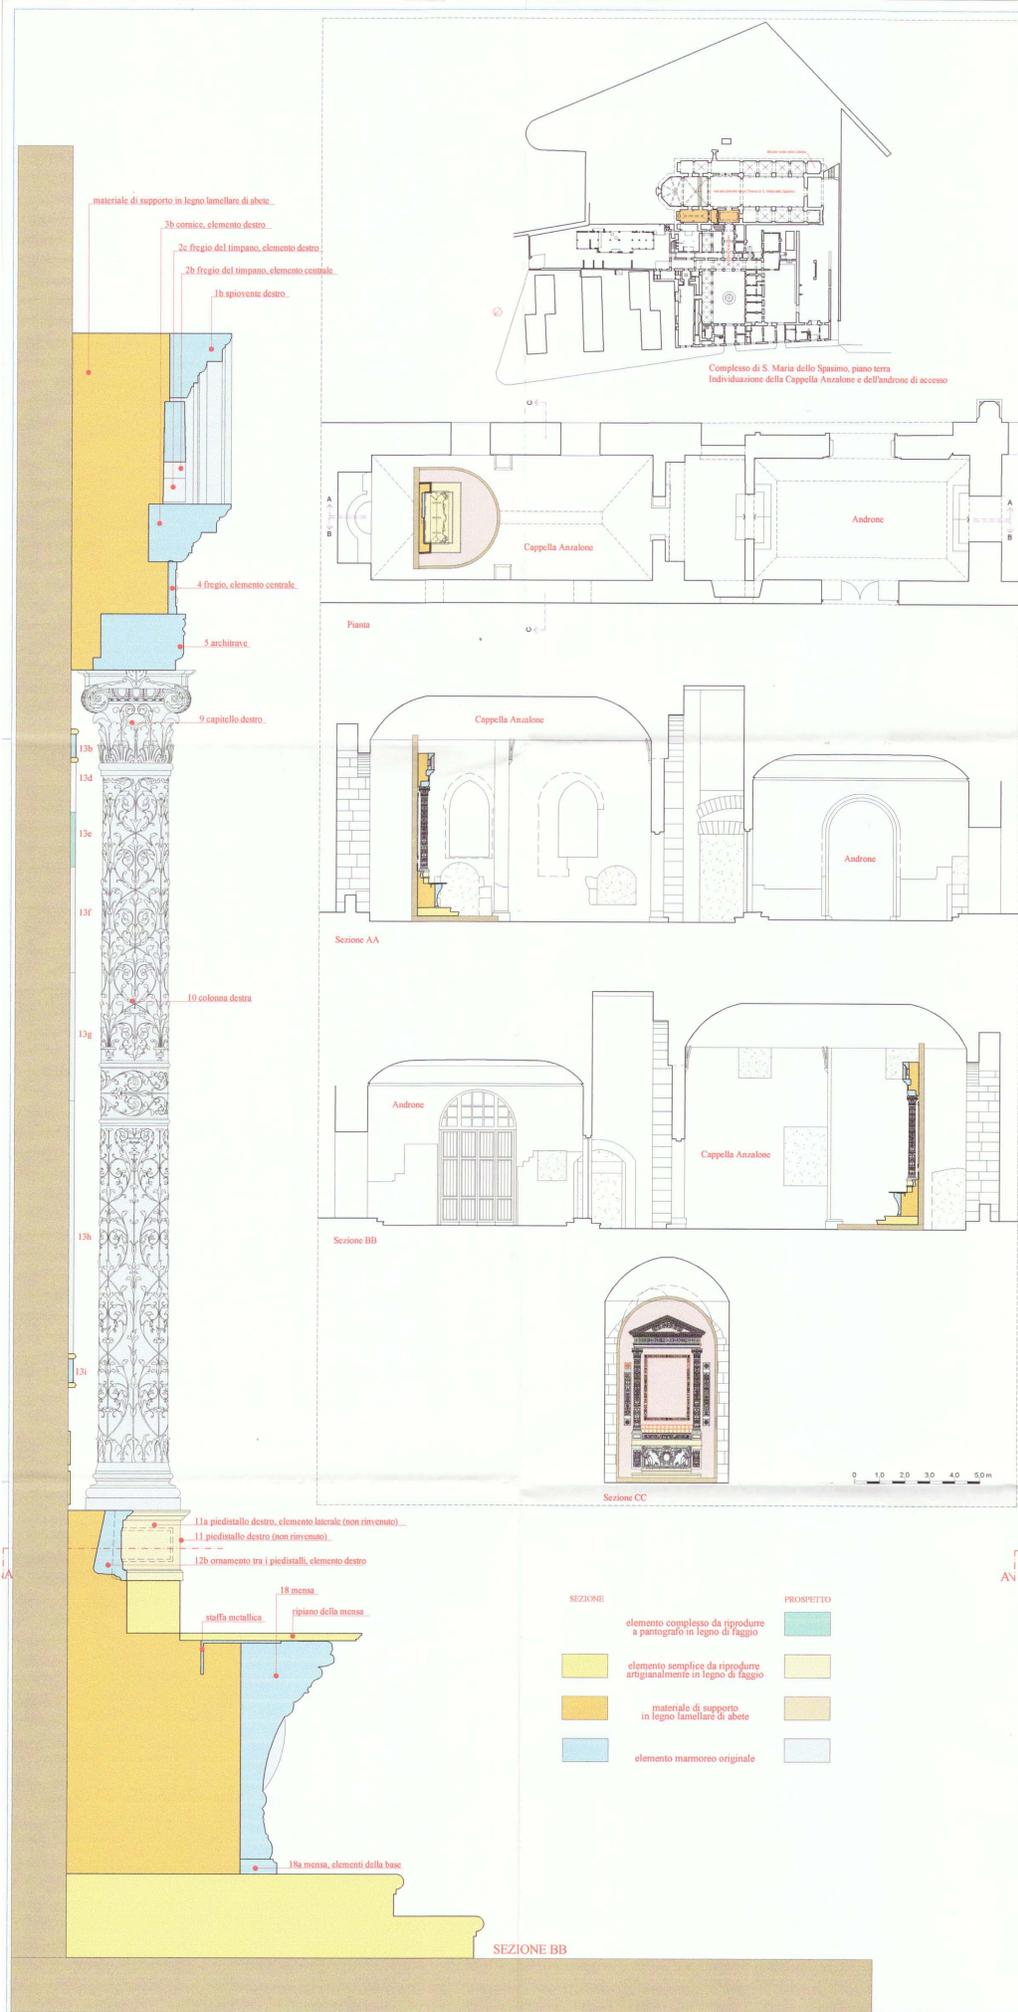
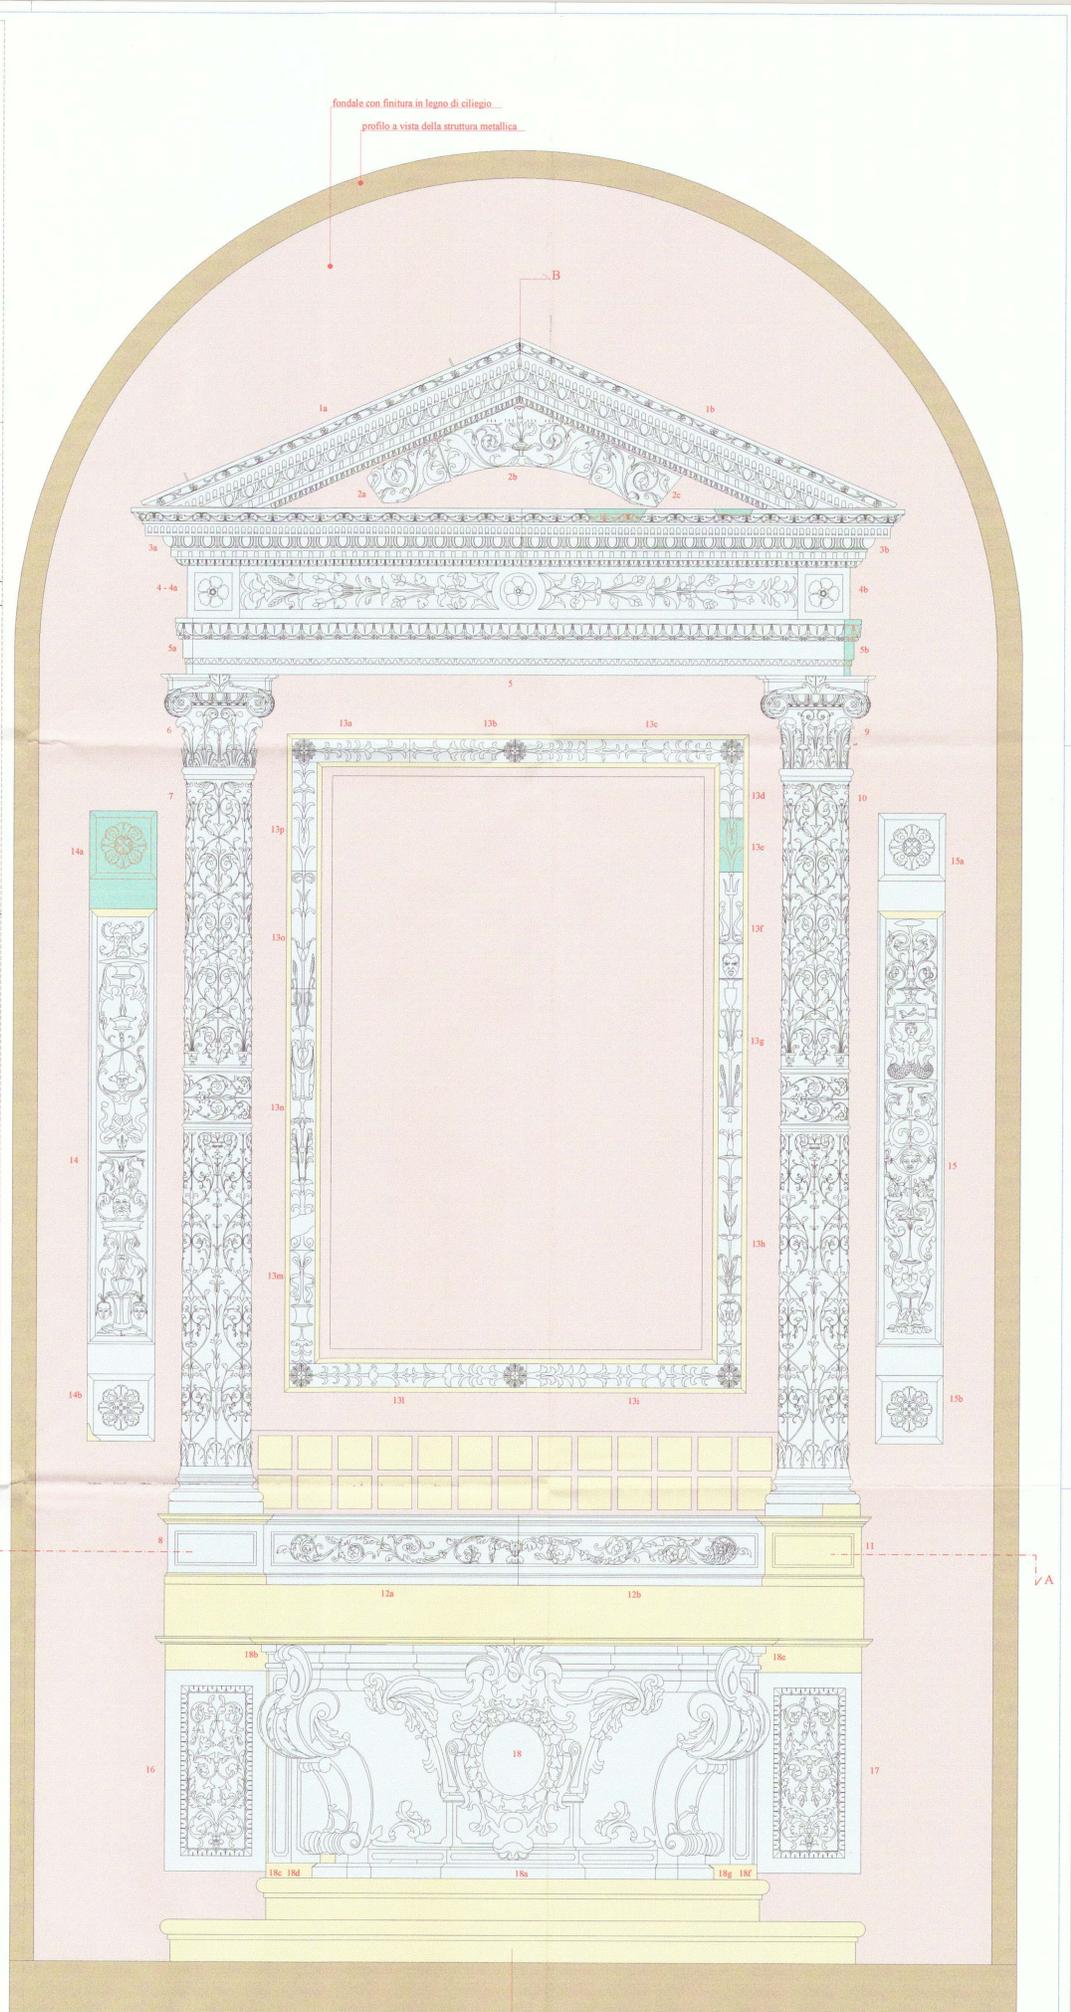
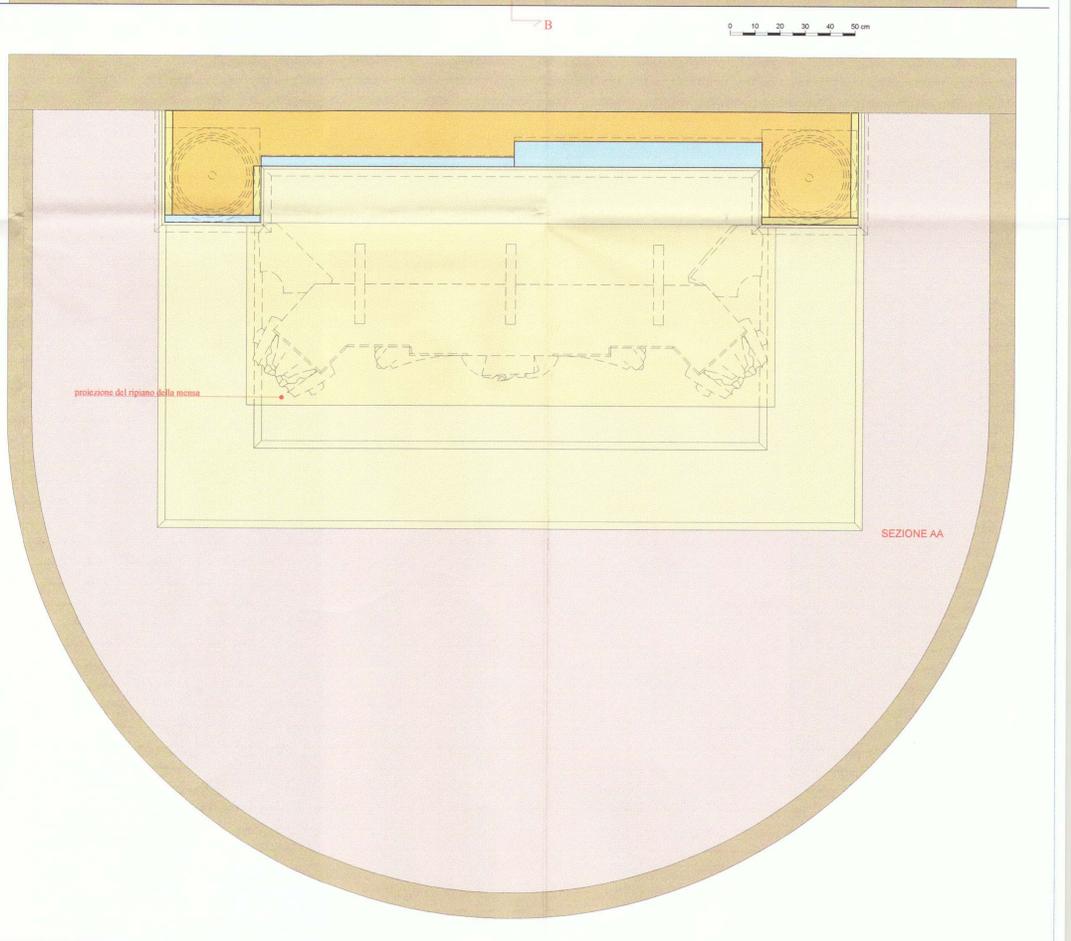
- ELENCO DEGLI ELEMENTI RAPPRESENTATI**
- 1a spiovente sinistro
 - 1b spiovente destro
 - 2a fregio del timpano, elemento sinistro
 - 2b fregio del timpano, elemento centrale

- 2c fregio del timpano, elemento destro
 - 3a cornice, elemento sinistro
 - 3b cornice, elemento destro
 - 3c cornice, elemento laterale sinistro
 - 3d cornice, elemento laterale destro

- 4 fregio, elemento centrale
 - 4a fregio, fiore sinistro
 - 4b fregio, fiore destro
 - 4c fregio, elemento laterale sinistro (non rinvenuto)
 - 4d fregio, elemento laterale destro (non rinvenuto)

- 5 architrave, elemento frontale
 - 5a architrave, laterale sinistro
 - 5b architrave, laterale destro (non rinvenuto)
 - 6 capitello sinistro
 - 7 colonna sinistra

- 8 piedistallo sinistro, elemento frontale
 - 9 piedistallo sinistro, elemento laterale (non rinvenuto)
 - 10 colonna destra
 - 11 piedistallo destro (non rinvenuto)

- 11a piedistallo destro, elemento laterale (non rinvenuto)
 - 12a ornamento tra i piedistalli, elemento sinistro
 - 12b ornamento tra i piedistalli, elemento destro

- 13a/p ornamento del riquadro centrale
 - 14 parasta sinistra, elemento centrale
 - 14a parasta sinistra, fiore alto (non rinvenuto)
 - 14b parasta sinistra, fiore basso

- 15 parasta destra, elemento centrale
 - 15a parasta destra, fiore alto
 - 15b parasta destra, fiore basso
 - 16 paramento laterale sinistro
 - 17 paramento laterale destro

- 18 mensa
 - 18a mensa, elementi della base
 - 18b/d mensa, elementi laterali di raccordo sinistri
 - 18a/g mensa, elementi laterali di raccordo destri
