Interventi urgenti per la messa in sicurezza ed il miglioramento statico, con particolare riguardo ai corpi A, E ed H, del complesso monumentale di Santa Chiara compreso tra Rua Formaggi e piazza Santa Chiara a Palermo

CODICE ELABORATO 0.R001.C		OGGETTO: Relazione tecnica di calcolo	SCALA:
CODICE FILE 0.R001.C			
REVISIONE N°	DATA	DESCRIZIONE REVISIONE E RIFERIMENTI DOCUMENTI SOSTITUTIVI	
A	Dicembre 2009	Emissione per consegna	
B	Luglio 2011	Revisione a seguito prescrizioni della Soprintendenza ai Beni Culturali ed Ambientali	
C	Marzo 2014	Revisione a seguito prescrizioni del Genio Civile di Palermo

RELAZIONE TECNICA E DI CALCOLO

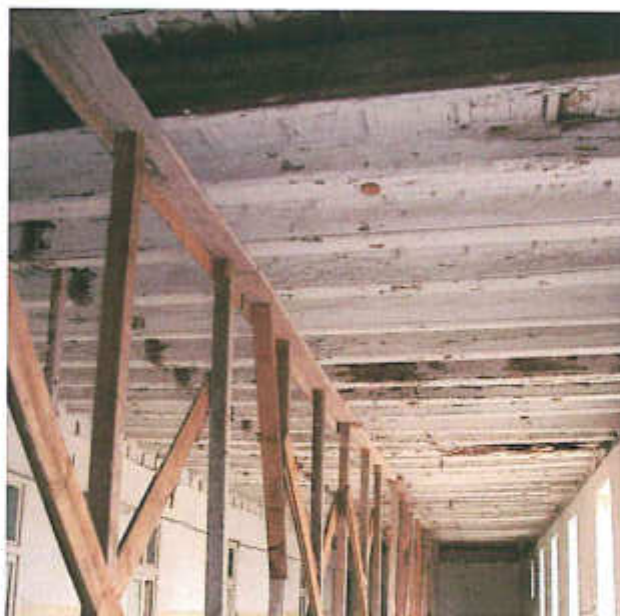
Per quanto riguarda il Corpo A, il dissesto più evidente è il profondo ammaloramento del solaio di calpestio al piano secondo. Tale struttura è realizzata con travi in legno che presentano riduzione di sezione strutturale tant'è che al momento è presente un puntello per tutto lo sviluppo del solaio a limitare le forti inflessioni presenti. Il pavimento del solaio in questione è costituito da maioliche di pregio che andranno rimosse e catalogate utilizzando tecniche di intervento tipiche del restauro. L'immagine che segue mostra le condizioni attuali del solaio in questione

Vista intradossale del solaio del secondo piano
Si noti la posizione del tramezzo sulla foto precedente, evidenziata dall'assenza di vernice su tutte le travi

Dallo studio dei luoghi e dalle prime analisi statiche è emerso che le travi in legno, oltreché ammalorate, sono anche sottodimensionate dal punto di vista della sezione strutturale; tale situazione è stata messa in evidenza quando si è effettuato l'intervento di consolidamento delle volte al piano terra. Infatti nel momento in cui si è rimosso il tramezzo del primo piano che caricava la volta è cambiato il cimento statico delle travi in quanto il tramezzo fungeva a tutti gli effetti da appoggio intermedio sulla luce totale di circa 6.0m e consentiva di ridurre la luce delle travi in legno garantendo la capacità portante del solaio e la sua limitata deformabilità; a questo punto è stato necessario introdurre l'attuale sistema di puntellamento per garantire la stabilità del solaio.

Il rilievo ha evidenziato per la campata principale la presenza di 45 travi in legno di sezione originaria pari a 16x22 cm poste ad interasse trasversale di 70 cm e luce tipologica di 6.10 m. Nella campata minore, cioè tra il muro di spina e la via GM Puglia, la presenza del controsoffitto non ha permesso la visione del solaio, ma si può affermare che anche questo è in legno in semplice orditura con travi portanti e tavolato.

Con riferimento alla campata di luce maggiore (verso il cortile interno), le inflessioni delle travi misurate portano a frecce in mezzera da 2 a 6 cm che però sono state bloccate dalla presenza del puntello predisposto a metà della luce. Le condizioni di conservazione delle travi sono alquanto precarie con riduzione di sezione a causa dell'attacco biotico ed alcuni elementi con evidenti segni di rotture strutturali. Si segnalano anche diversi casi di ammaloramento delle sedi di appoggio delle testate sulla muratura perimetrale.

Con riferimento al solaio del piano secondo, si prevede la sostituzione degli elementi lignei presenti (travi principali e tavolato) con elementi sempre in legno ma di dimensioni opportune per consentire la necessaria resistenza ai carichi esterni. Inoltre lo schema strutturale del solaio attuale viene modificato inserendo un doppio tavolato incrociato connesso ad un massetto strutturale alleggerito ($\gamma = 1400 \text{ kg/m}^3$) tramite connettori in acciaio al fine di garantire la rigidità di piano ed al tempo stesso migliorare la portata statica grazie alla mutua collaborazione tra le travi in legno ed il massetto stesso, resa possibile dall'impiego dei connettori in acciaio.

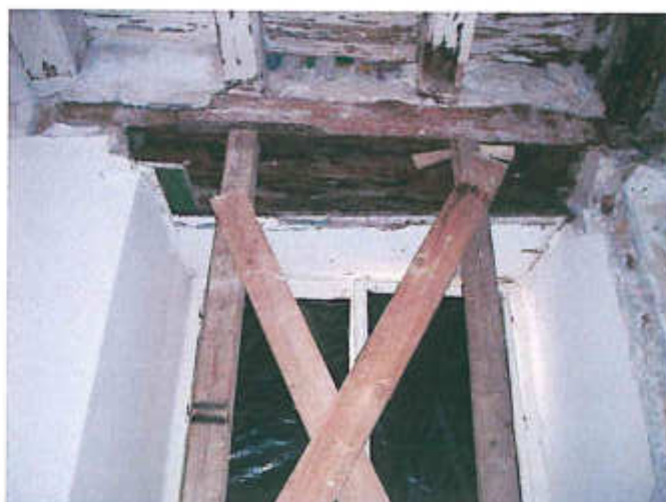
Sempre allo stesso piano vi è un'altra criticità da porre in evidenza che riguarda gli architravi delle aperture, le quali versano nelle condizioni di ammaloramento spinto sia lungo lo sviluppo sia nella zona delle testate, come rappresentato nelle figura seguente.

Vista degli architravi del secondo piano

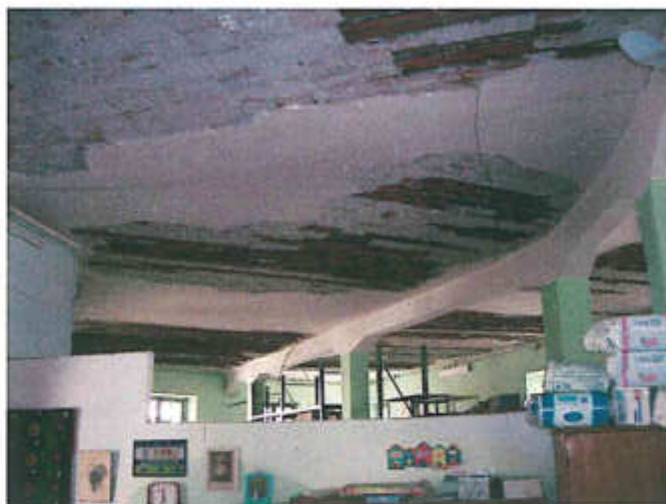
Il dissesto maggiormente evidente risiede proprio nelle strutture in cemento armato e soprattutto nel solaio in latero-cemento; tale elemento risulta infatti completamente sfondellato con espulsione del ricoprimento e corrosione delle barre che risultano peraltro non più aderenti al

calcestruzzo. La fotografia seguente mostra quanto appena descritto:

Vista del solaio in latero-cemento del corpo H

Il solaio, eretto presumibilmente intorno agli anni 40, versa ad oggi in cattive condizioni di conservazione tant'è che i locali che insistono sullo stesso e supportati da esso sono opportunamente interdetti a qualunque utilizzo.

In pratica, come si potrà notare dall'esame della documentazione fotografica allegata al progetto, l'intradosso è completamente sfondellato con armature corrose ed espulsione del ricoprimento in calcestruzzo; la maggior parte delle pignatte sono in stato di rottura in quanto sono state presumibilmente asportate tutte le parti in pericolo di distacco con un intervento di disaggancio; le armature pertanto non sono più aderenti e quindi non garantiscono il corretto funzionamento del meccanismo resistente flessionale.

Nel primo caso il recupero del solaio presente in latero-cemento non appare la scelta più efficace da seguire, sia perché lo stato di ammaloramento è troppo avanzato, sia perché la realizzazione dei telai in c.a. ha eliminato le murature trasversali di collegamento con quelle perimetrali, abbattendo di fatto la resistenza strutturale dell'edificio in direzione trasversale nel caso di evento sismico.
