## COMUNE DI PALERMO

Interventi urgenti per la messa in sicurezza e il miglioramento statico relativo ai corpi A e H del Complesso monumentale di Santa Chiara – Palermo

### Relazione Geologica

Palermo, febbraio 2009

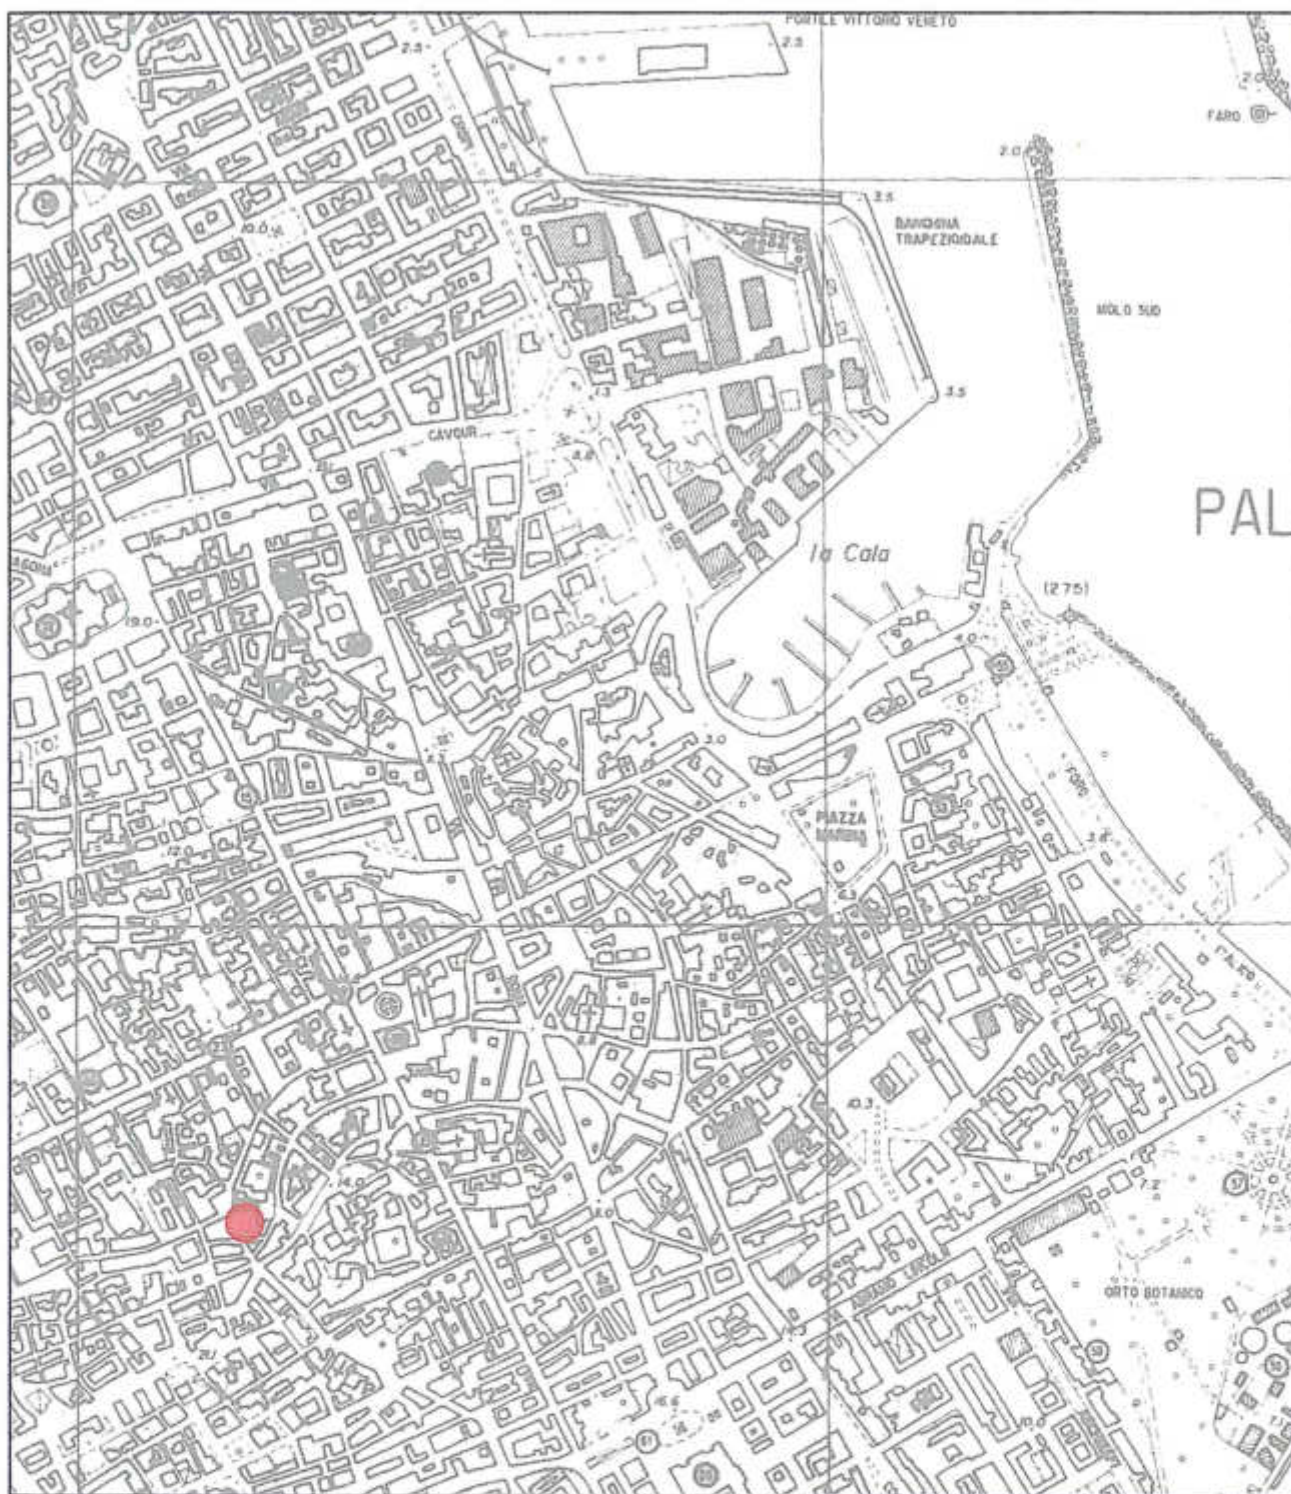
**Complesso monumentale di Santa Chiara  
COROGRAFIA CON UBICAZIONE DEL SITO**

**scala 1:10.000**

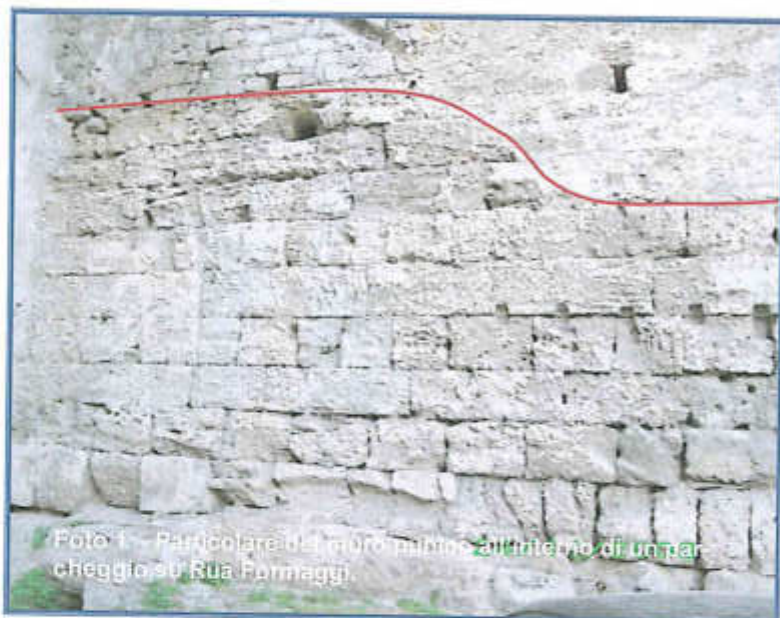
dislivelli dei profili topografici (ad esempio il muro difensivo di epoca punica, qui raffigurato cela verosimilmente una piccola scarpata).

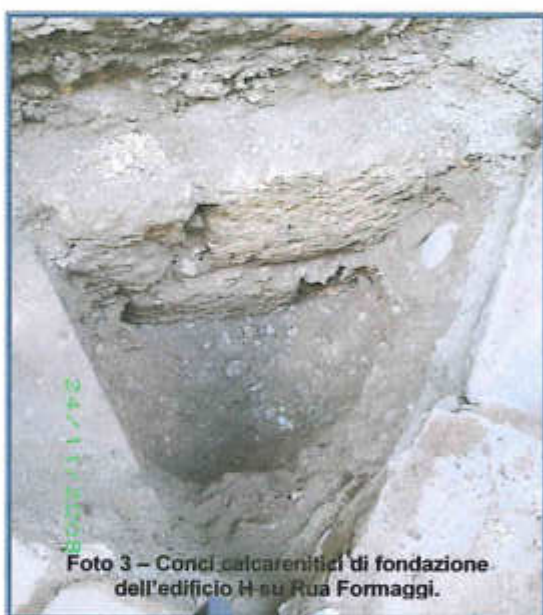
Foto 3 – Conci calcarenitici di fondazione dell'edificio H su Rua Formaggi.

fondazione costituite da grossi conci di calcareniti ben cementate dalle dimensioni di circa 50 x 50 x 60 cm ben accostati e giustapposti gli uni sugli altri con della malta in parte disgregata o deteriorata.

In particolare il pozzetto d'ispezione n.1 scavato a mano (foto n. 2 e n. 3), ubicato su Rua Formaggi all'altezza del numero civico n. 56, ha permesso di ricostruire una sezione lito-stratigrafica superficiale e inoltre a messo in evidenza le strutture di

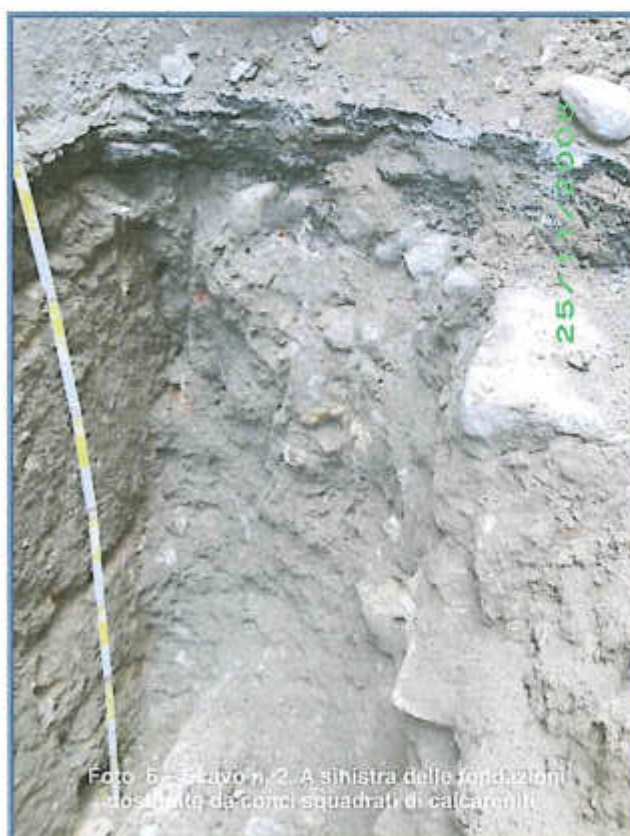
Foto 6 - Lavoro n. 2. A sinistra delle fondazioni costituite da conci quadrati di calcareniti.

La sezione stratigrafica ricavata dallo scavo ha messo in evidenza al di sotto del manto stradale bituminoso e di un vecchio basolato a lastre e ciottoli calcarei, dei terreni di risulta fino alla profondità stabilita pari a circa - 1,60 metri dal piano stradale. In particolare si tratta di terreni di riporto costituiti da limi terrosi e sabbiosi marroni con inclusi clastici di natura prevalentemente calcarenitica e numerosi cocci di manufatti ceramici.

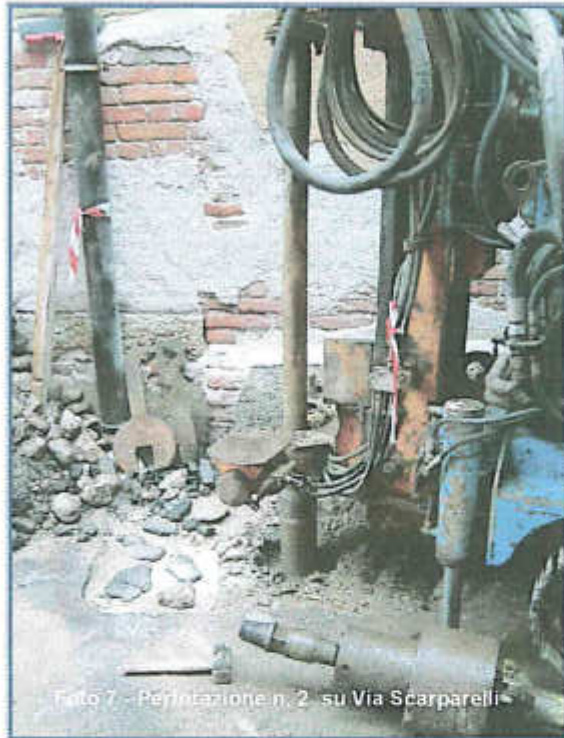
Foto 7 - Perforazione n. 2 su Via Scarparelli

Così come i primi sullo stesso sito si è eseguito un sondaggio meccanico a carotaggio continuo spinto a circa 20,00 metri dal piano stradale (14,00 m. s.l.m.).

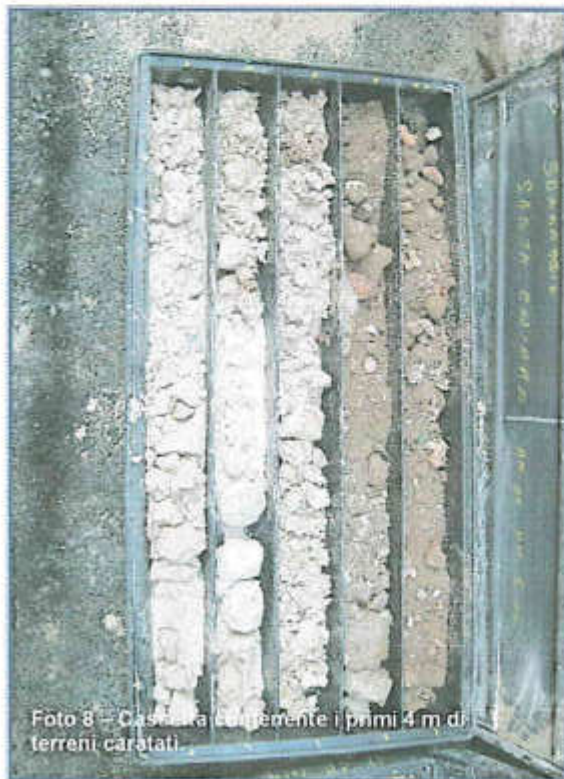
Foto 8 - Cassina contenente i primi 4 m di terreni caratati

- **manto bituminoso** che ricopre una esistente pavimentazione stradale costituita da composizione di basole calcaree e ciottoli di fiume. Spessore: 0,80 m.;
- **terreni di riporto** rimaneggiati e compatti costituiti da uno scheletro di clasti lapidei calcarenitici immersi in una matrice limo-sabbiosa. Spessore: 2,00 m circa. Età: Recente;
- **livello calcarenitico** con spessore di 20 cm. Età: Pleistocene;
- **limi sabbiosi alterati** con immersi clasti di calcareniti nodulari. Spessore: 0,70 m. Età: Pleistocene;
- **limi sabbiosi** biancastri con livelli di calcareniti ben cementate passanti verso il basso a sabbie fini. Spessore: 4,60 m circa. Età: Pleistocene;
- **sabbie limose** di colore giallastro con clasti nodulari di calcareniti. Spessore 3,80 m circa. Età: Pleistocene;

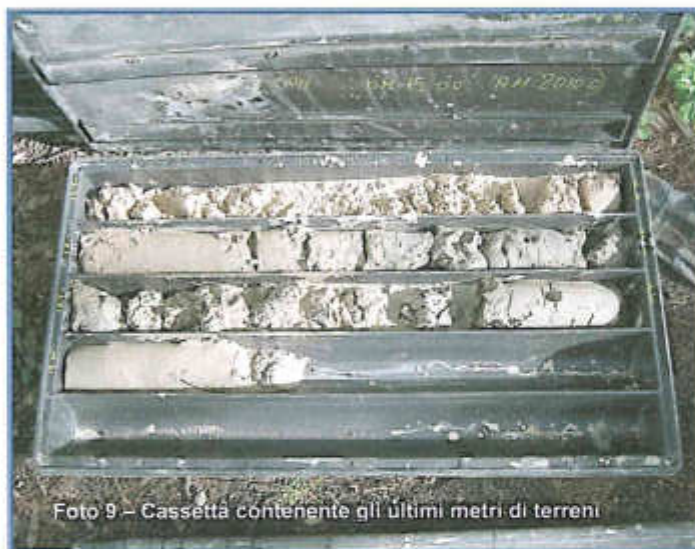
Foto 9 – Cassetta contenente gli ultimi metri di terreni

- **sabbie giallastre** ben addensate con livelli intercalati di sabbie più o meno limose contenenti clasti nodulari di calcareniti. Spessore 4,20 m circa. Età: Pleistocene;
- **sabbie limose** di colore giallastro con immersi noduli calcarenitici di colore biancastro. Spessore: 1,00 m circa. Età: Pleistocene;
- **livello di calcareniti** giallastro a grana media ben cementata con spessore di 30 cm circa. Età: Pleistocene;
- **argille limose** di colore grigio-verdastre con sabbia (in facies delle *Argille Azzurre Auct.*). Spessore: oltre i 6 metri circa (fino a f.f.). Età: Siciliano.

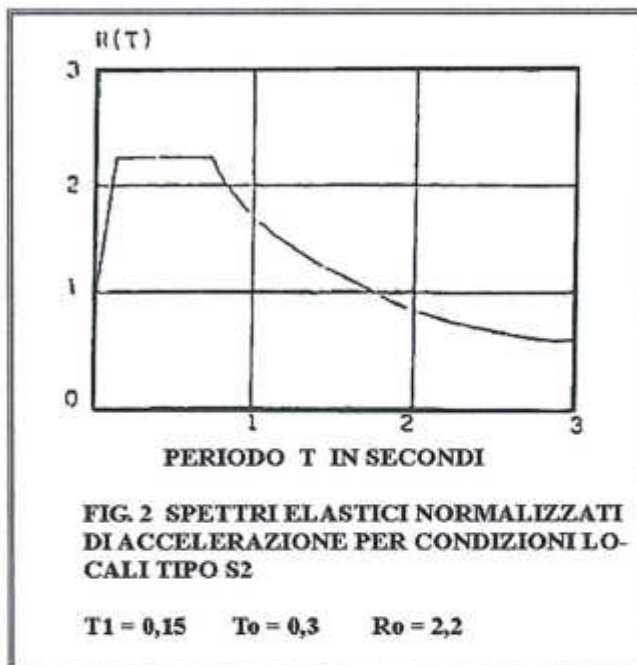
A tale tipo di terreno la normativa associa lo spettro elastico normalizzato di accelerazione a fianco rappresentato.

A tale tipo di terreno la normativa associa lo spettro elastico normalizzato di accelerazione rappresentato nello schema della pagina precedente.

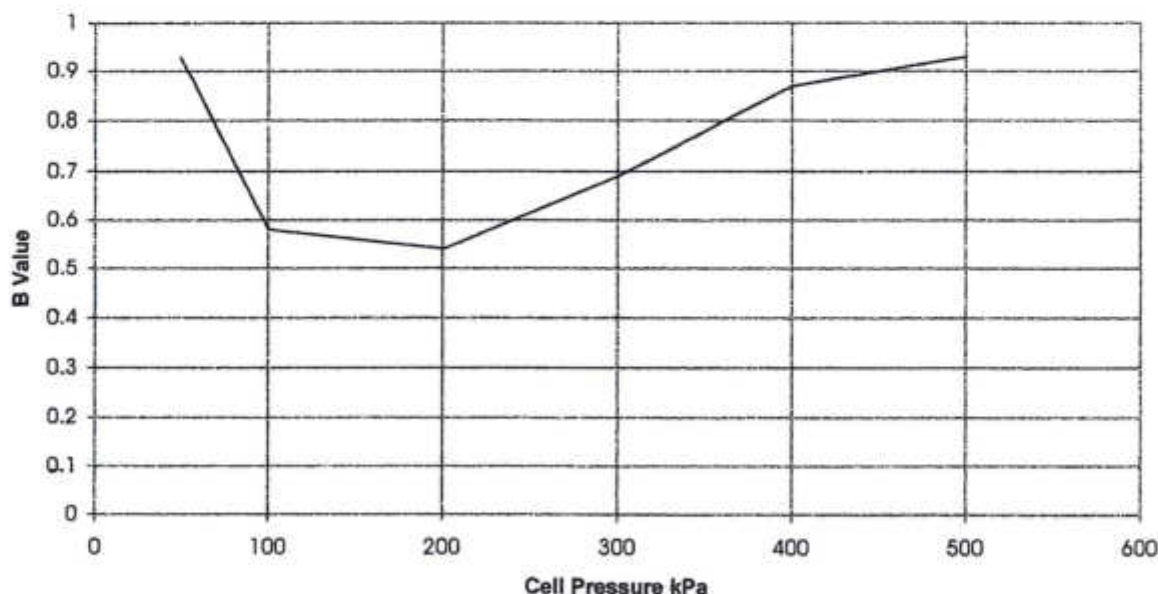
## FASE DI SATURAZIONE

Metodo di saturazione	Incrementi di Back Pressure	Incrementi in cella	50.4 - 50.1 - 100.2 - 99.4 - 100.0 - 100.2 kPa
Pressione di cella finale	500.3 kPa	Incrementi di Back Pressure	38.7 - 51.9 - 99.5 - 99.9 - 99.7 kPa
Pressione dei pori finale	502.9 kPa	Valore finale di B	0.929

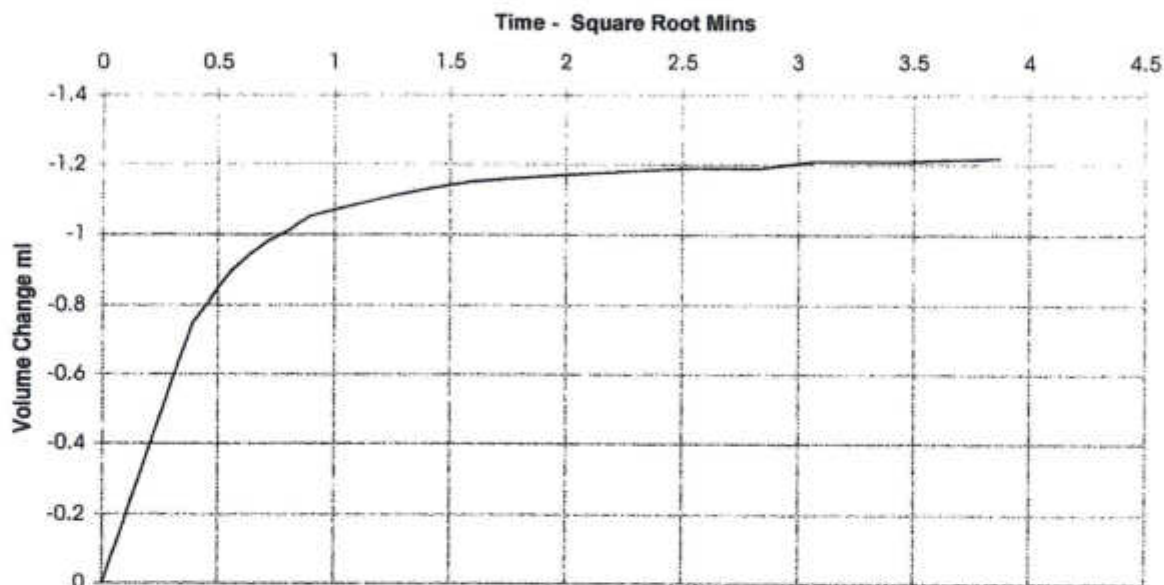
## FASE DI CONSOLIDAZIONE

Pressione in cella	489.6 kPa	Back Pressure	389.1 kPa
Pressione efficace	100.5 kPa	Pressione dei pori dissipata	79.90 %
Pressione dei pori finale	409.9 kPa
