**LA VORI FINALIZZATI ALLA MESSA IN SICUREZZA E ALLA PREVENZIONE E
RIDUZIONE DEL RISCHIO CONNESSO ALLA VULNERABILITA' DEGLI
ELEMENTI ANCHE NON STRUTTURALI DELLA "D.D. FERRARA", PLESSO
"VALVERDE" SITO IN VIA VALVERDE, 2**

RELAZIONE TECNICA

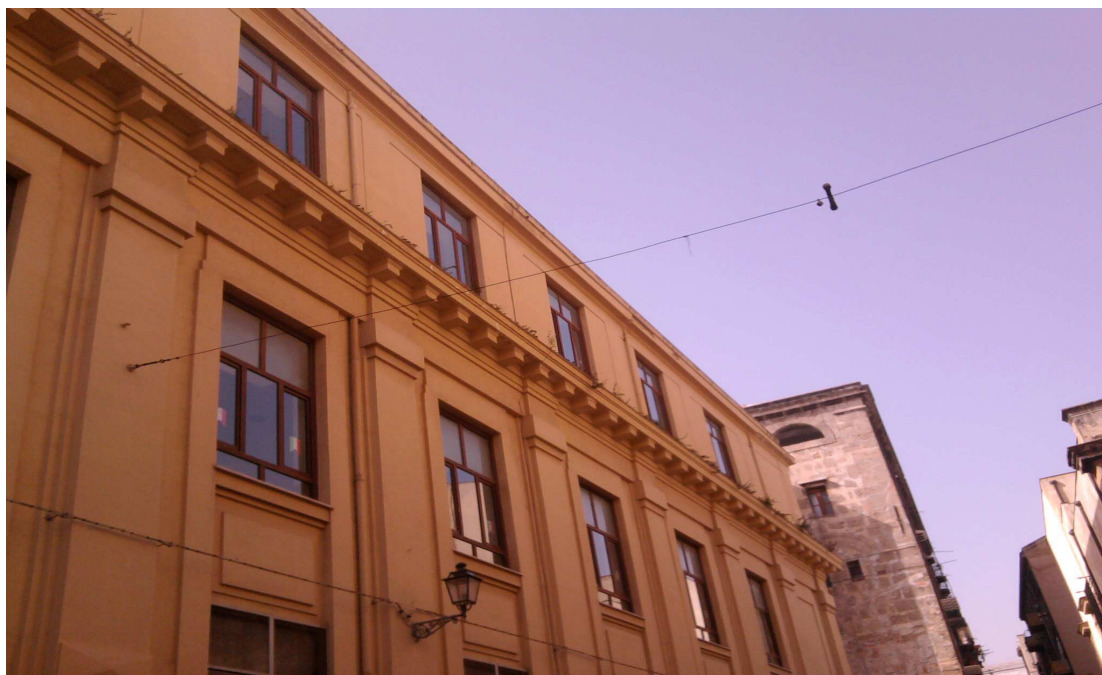
L'edificio è costituito da tre elevazioni fuori terra e i suoi fronti presentano una partitura architettonica che richiama moduli classici basata sull'alternanza di paraste e campi di muratura finestrati, secondo il ritmo A-B-A.

Le paraste di ordine gigante, dell'altezza di due piani, culminano in un alto cornicione, in parte aggettante, caratterizzato da modanature piane e "guttae", al di sopra del quale si trova il secondo piano (foto1).

Foto 1: Prospetto su Via Valverde

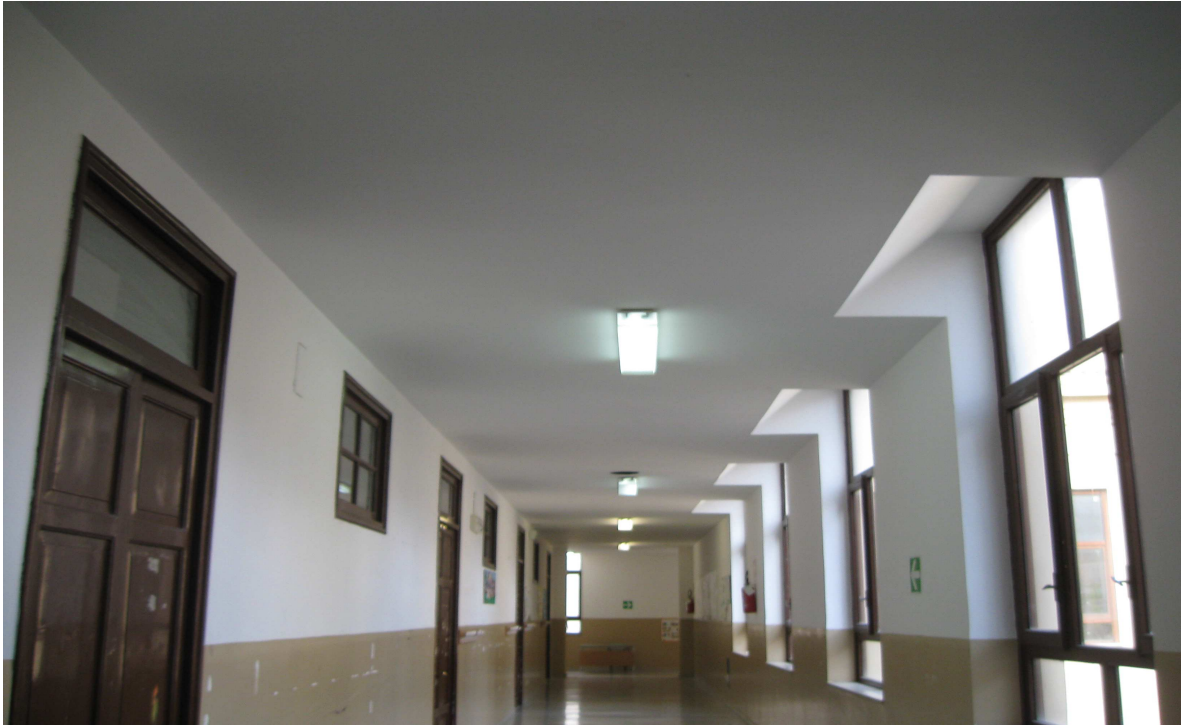
In particolare la suddetta scheda ha evidenziato la presenza nei vari piani, di controsoffitti non ispezionabili. Inoltre ha evidenziato la necessità di sottoporre a manutenzione le finestre, ha segnalato la presenza di tende ancorate nei controsoffitti, infine per i corpi illuminanti delle aule e dei corridoi vanno verificati gli ancoraggi (foto 2 – 3 – 4).

Foto 2: Controsoffitto non ispezionabile in cartongesso corridoio 1° e 2° piano

- Verifica , riparazione, rinforzo e/o sostituzione dei controsoffitti;
- Verifica , riparazione, rinforzo e/o sostituzione delle apparecchiature di illuminazione;
- Verifica , riparazione, rinforzo delle copertine dei cornicioni aggettanti;
- Verifica , riparazione, rinforzo delle lesioni;
- Verifica , riparazione, rinforzo e/o infissi e vetrate.

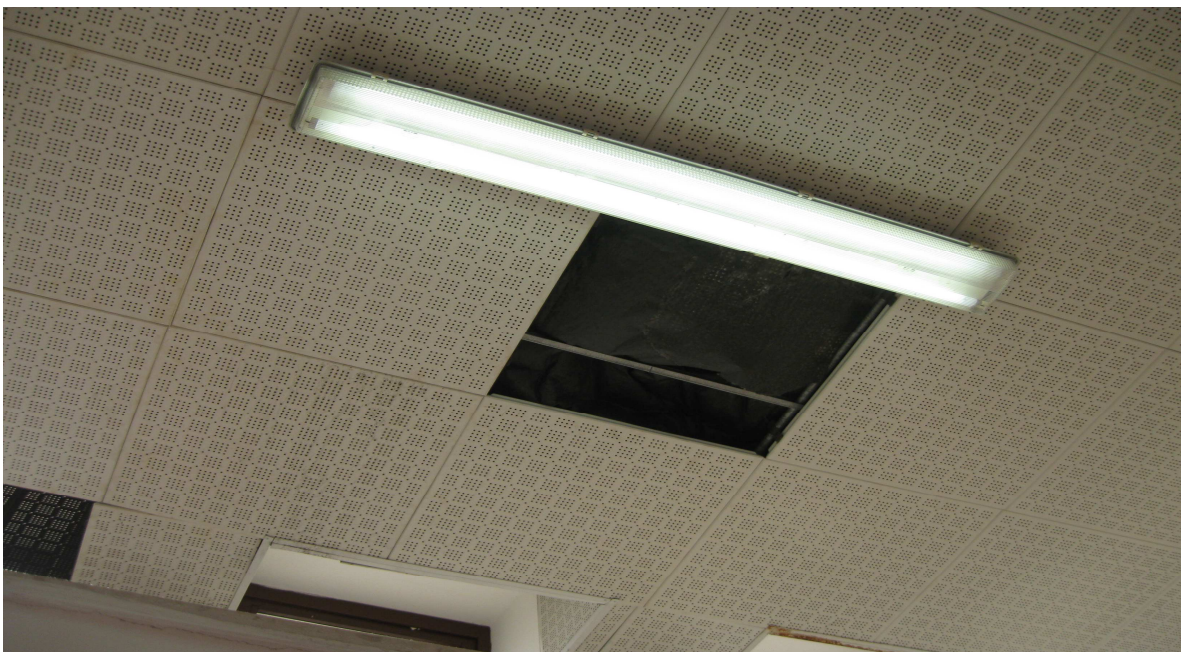
Foto 3: Controsoffitto a pannelli metallici bagni

Tenuto conto del finanziamento elargito dal Ministero delle Infrastrutture pari ad € 30.000,00, onnicomprensivo di somme a disposizione dell'Amministrazione, l'intervento oggetto di questa relazione è stato mirato alla sola sostituzione dei controsoffitti metallici dei bagni al Piano Terra ed al Primo Piano con controsoffitti costituiti da elementi in fibra minerale.

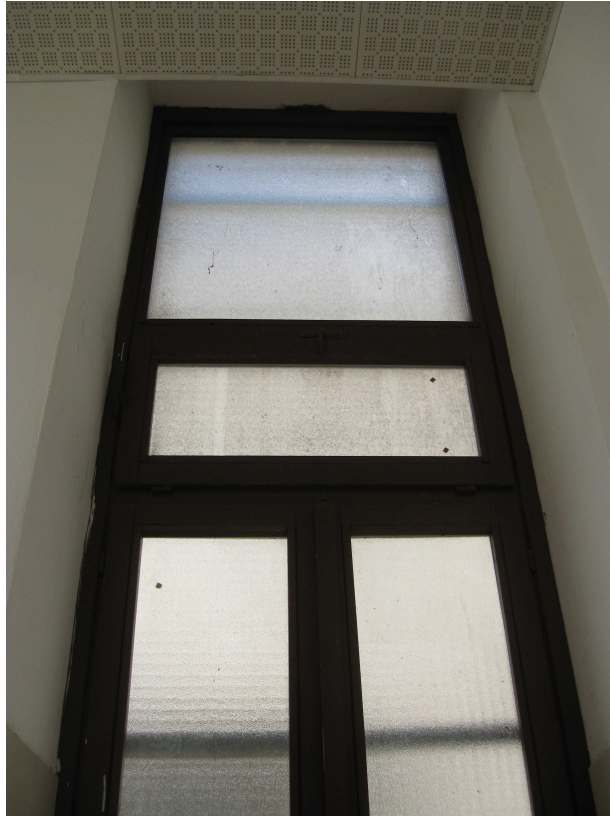
Foto 4 : Finestra bagno
