RESTAURO DELL'ANDRONE DI ACCESSO DELLA CAPPELLA ANZALONE E DELL'ALTARE DEL GAGINI  
DEL COMPLESSO DI S. MARIA DELLO SPASIMO - STRALCIO

RESTAURO E ASSEMBLAGGIO DELL'ALTARE DEL GAGINI

**STATO DI CONSERVAZIONE E MAPPATURA DEL DEGRADO DI OGNI  
SINGOLO ELEMENTO - SCHEDE TECNICHE DI DETTAGLIO**

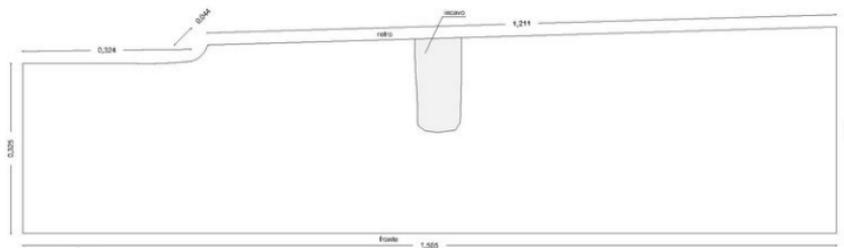
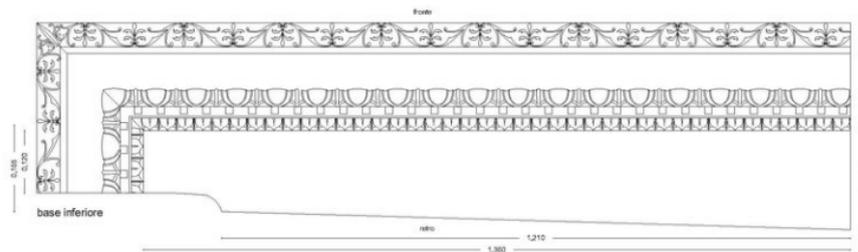
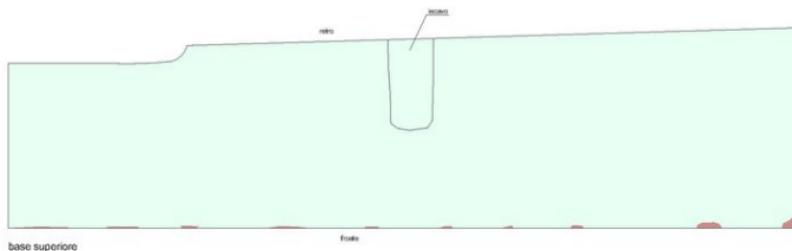
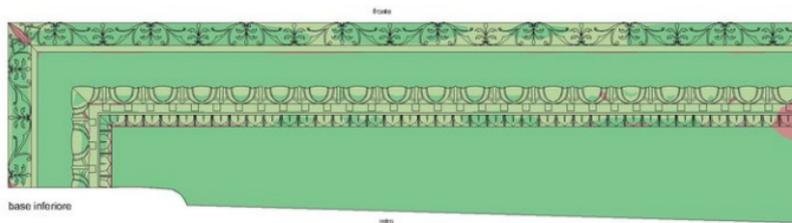
3a

Il deposito superficiale è esteso su tutte le superfici.  
Lo stato di conservazione è mediocre.

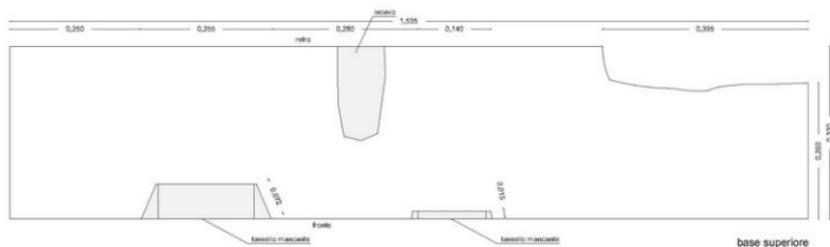
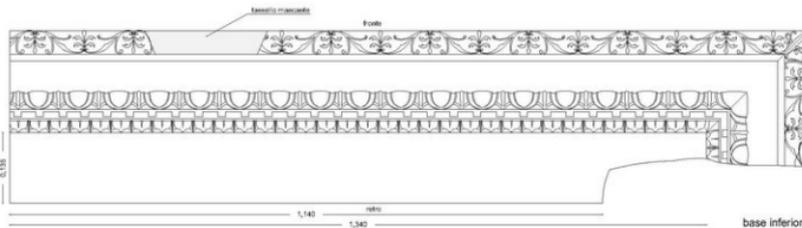
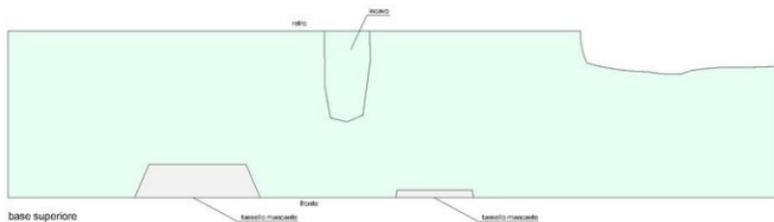
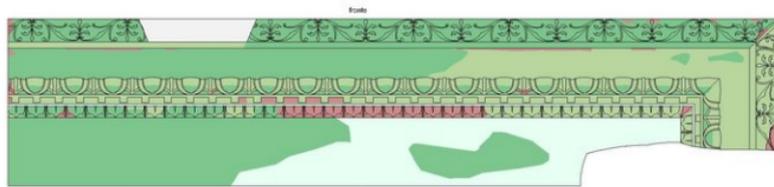
Il deposito superficiale è esteso su tutte le superfici.  
I due tasselli non sono stati rinvenuti.  
Lo stato di conservazione è buono.

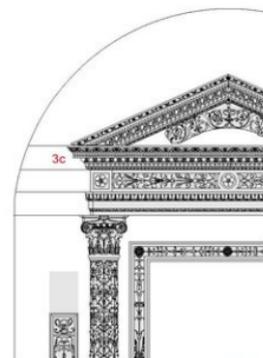
3c

Il deposito superficiale è esteso su tutte le superfici. Sono presenti puntuali fenomeni di incrostazioni. L'elemento presenta una sagoma irregolare.

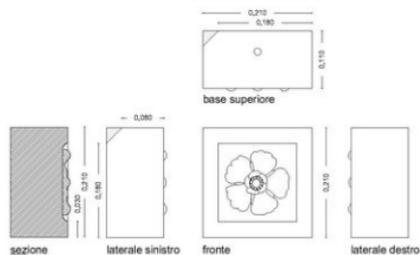
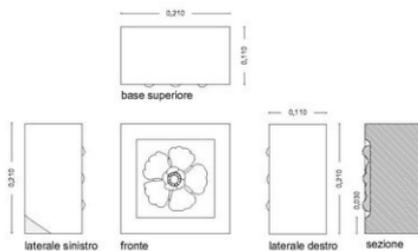
Il deposito superficiale è esteso su tutte le superfici.  
 Il fiore 4a presenta un foro sulla base superiore e la sua base inferiore è bocciardata.  
 Il fiore 4b presenta una frattura nel laterale destro.

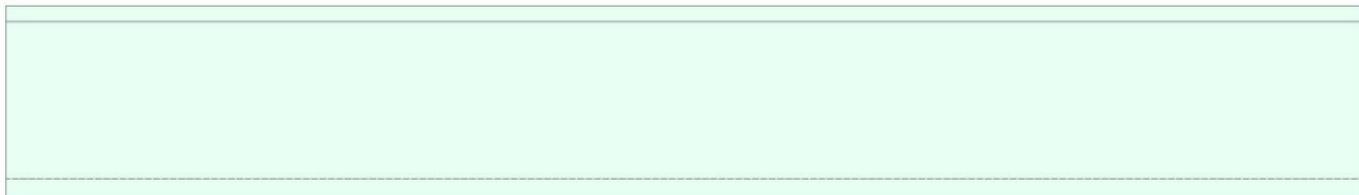
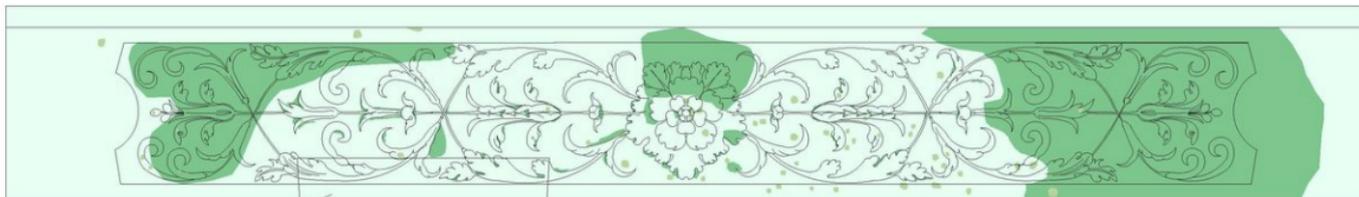
Il deposito superficiale è esteso su tutte le superfici.  
La base inferiore presenta estesi depositi di guano.  
La decorazione della base inferiore sagoma l'alloggiamento del capitello.

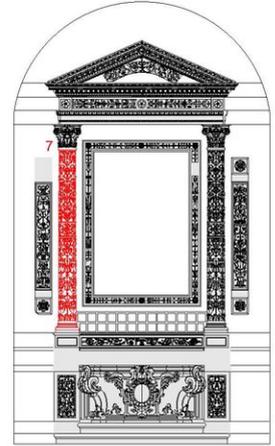
Il deposito superficiale è esteso su tutte le superfici.  
La colonna 7 è solidale con il capitello 6.  
L'attuale collocazione impedisce la ricognizione completa.

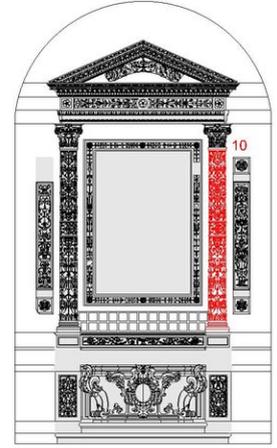
Il deposito superficiale è esteso su tutte le superfici.  
Una lacuna significativa è presente alla base della colonna.  
L'attuale collocazione impedisce la ricognizione completa.

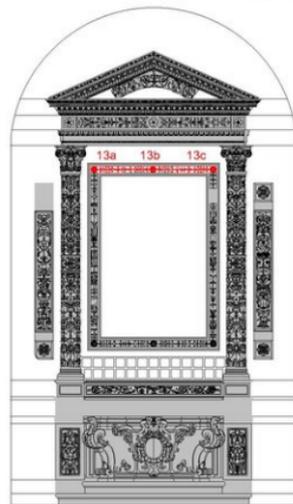
13a  
13b  
13c

Il deposito superficiale è esteso su tutte le superfici.  
In tutti e tre gli elementi diffusa presenza  
di opacità superficiale

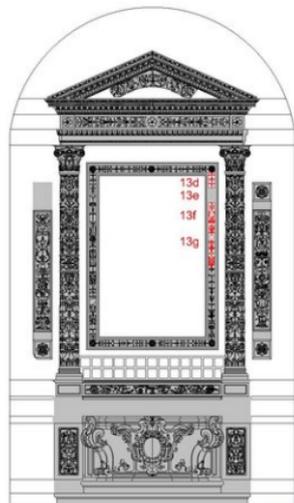
Il deposito superficiale è esteso su tutte le superfici.  
L'elemento 13e non è stato rinvenuto.  
L'elemento 13f presenta una frattura recente.

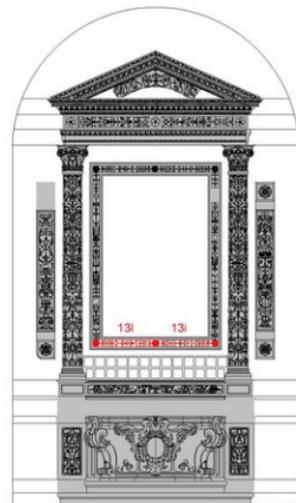
Il deposito superficiale è esteso su tutte le superfici.  
 Diffusa presenza di croste sottili.

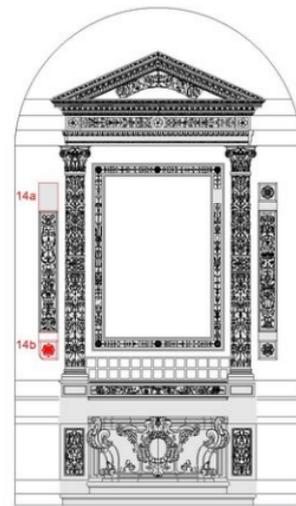
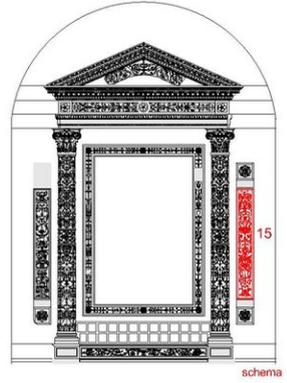
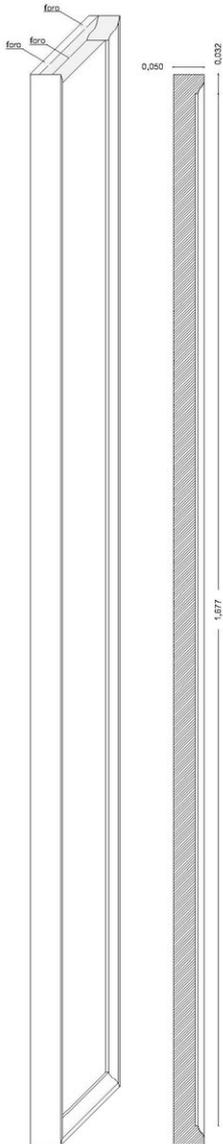
Il deposito superficiale è esteso su tutte le superfici.  
L'elemento 14a non è stato rinvenuto.  
L'elemento riporta sul laterale destro una porzione di iscrizione.

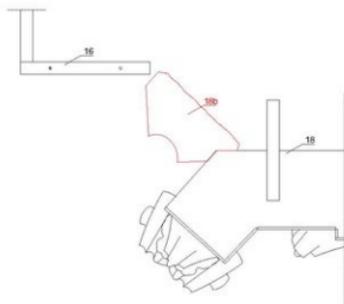
Il deposito superficiale è esteso su tutte le superfici.  
 La base è costituita da 5 elementi separati e diversamente sagomati.  
 Dopo lo smontaggio un elemento della tarsia della mensa è rimasto solidale alla base.

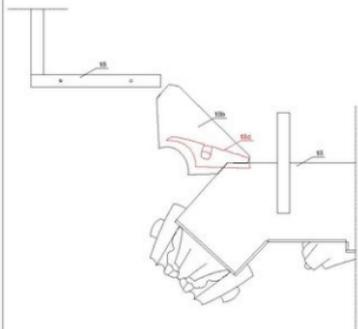
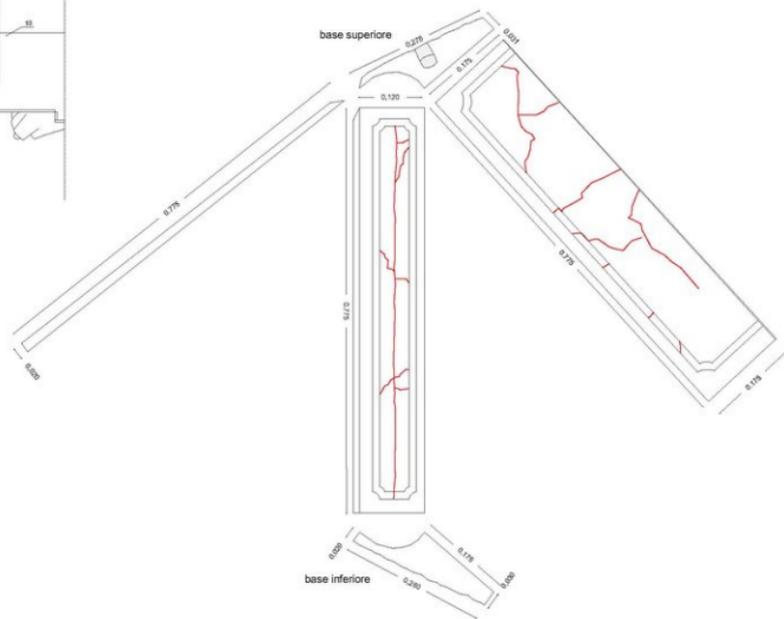
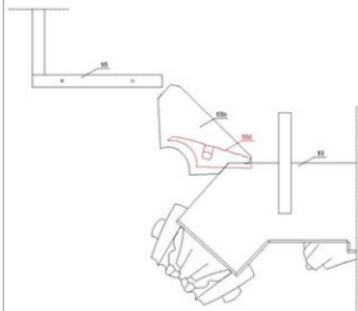
Il deposito superficiale è esteso su tutte le superfici.  
Tutta la lancia è in pessimo stato di conservazione.  
La posizione sinistra del pezzo è stata attribuita  
per deduzione non univoca.  
L'elemento 18c non è stato rinvenuto.

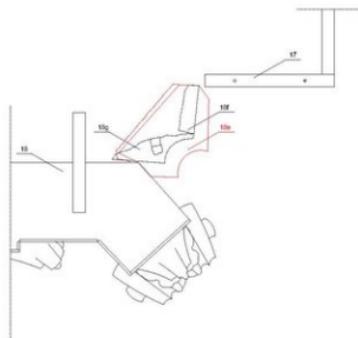
Il deposito superficiale è esteso su tutte le superfici.  
 La base inferiore ha un incavo per consentire  
 l'alloggiamento dei due elementi di raccordo verticali.

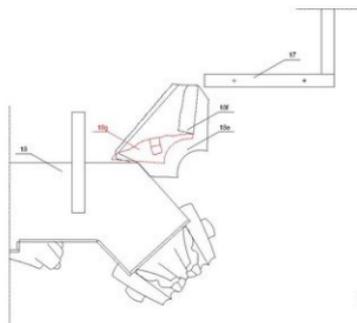
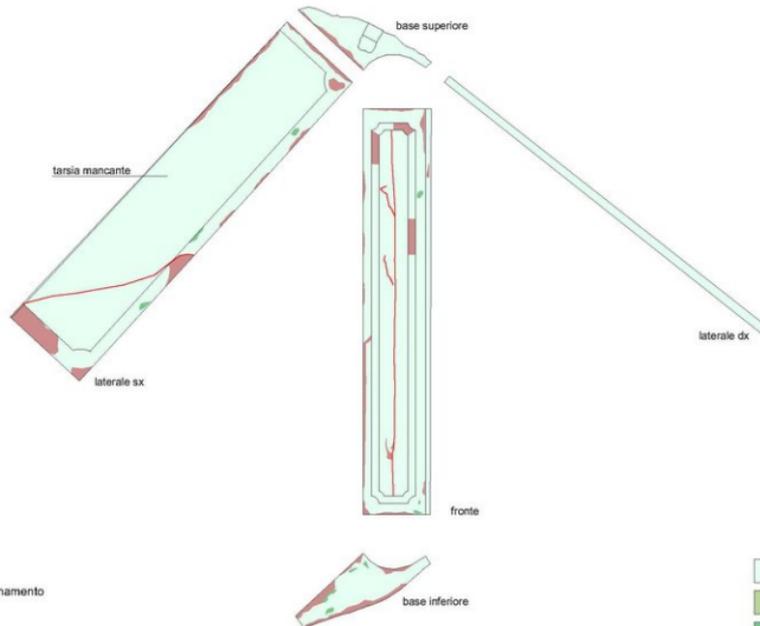
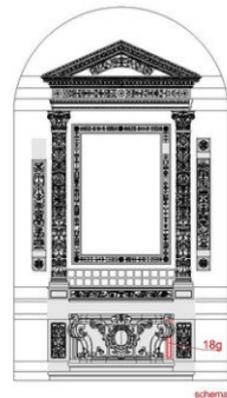
Il deposito superficiale è esteso su tutte le superfici.  
La posizione destra del pezzo è stata attribuita  
per deduzione non univoca.  
La conformazione dell'elemento permette, infatti, il posizionamento  
dello stesso anche a sinistra della mensa, se ribaltato.
