RESTAURO DELL'ANDRONE DI ACCESSO DELLA CAPPELLA ANZALONE E DELL'ALTARE DEL GAGINI
DEL COMPLESSO DI S. MARIA DELLO SPASIMO - STRALCIO

RESTAURO E ASSEMBLAGGIO DELL'ALTARE DEL GAGINI

RELAZIONE

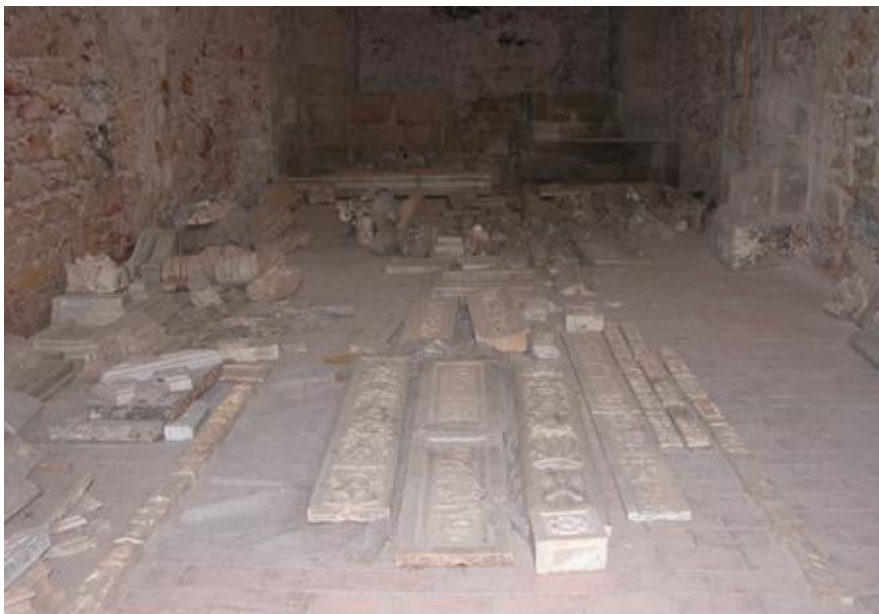
*Chiesa di Santa Maria dello Spasimo,
Cappella Anzalone.
Gli elementi dell'Altare attualmente
posti a dimora temporanea*

I vari elementi denotano un generale discreto stato di conservazione, con localizzati casi di alterazione chimico-fisica accompagnata da perdita di materia e da fratture e distacchi dovuti a urti accidentali. Alcuni elementi, infatti, manifestano condizioni di alterazione di natura antropica.

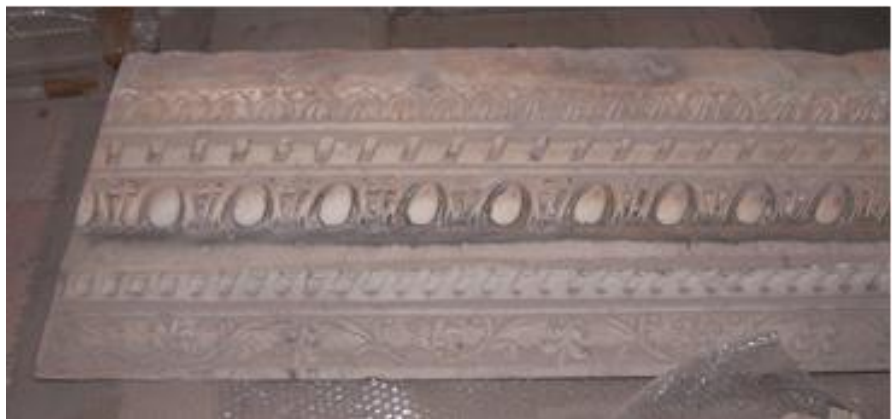
*Danni antropici in alcuni elementi di
modeste dimensioni*

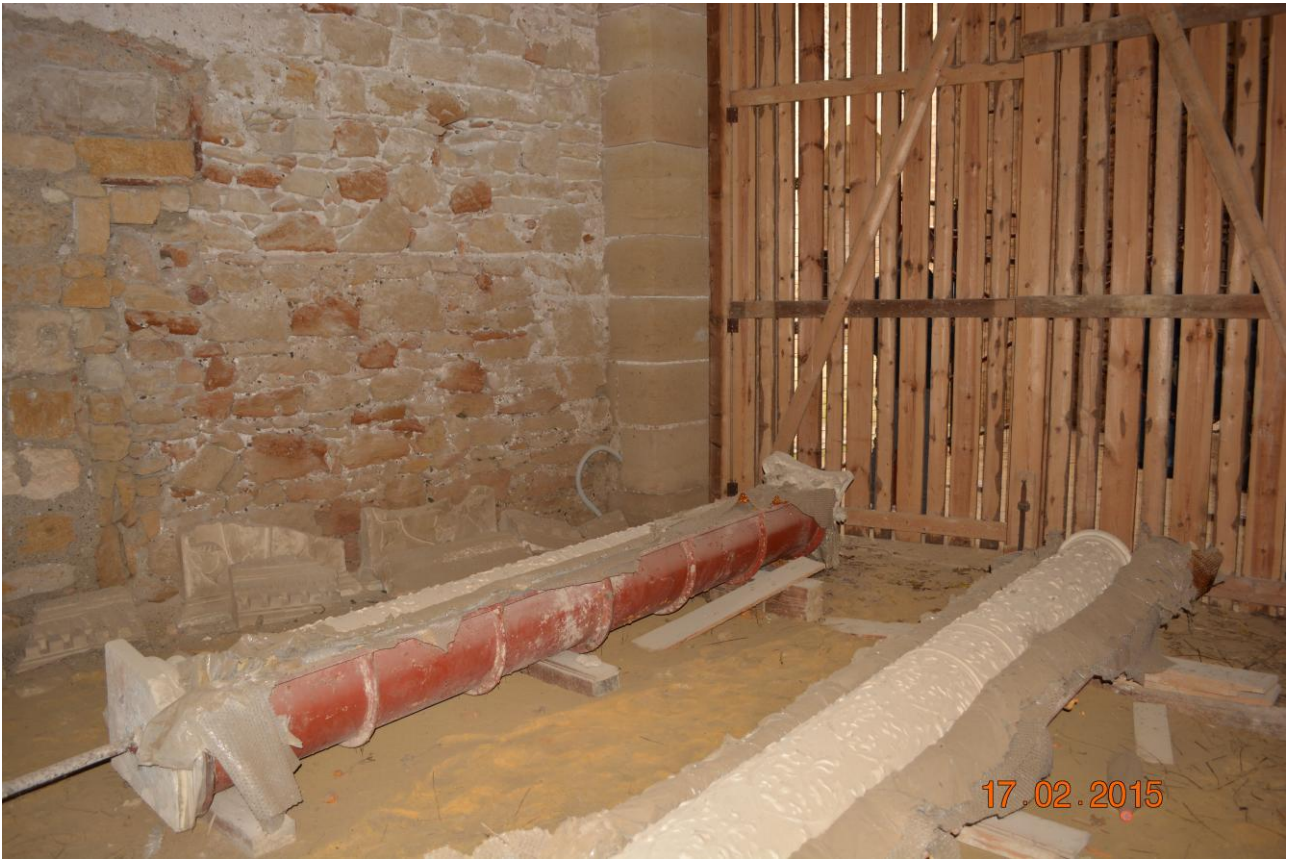
Le due colonne, ancora parzialmente annegate nei contenitori provvisori utilizzati per il trasporto allo Spasimo, presentano lacune antiche in corrispondenza della base e grosse barre metalliche utilizzate per l'ultima esibizione all'aperto in posizione eretta.

Repertorio 1 – Le due colonne dell’Altare (elementi 6, 7, 10) nell’ambiente della navata destra dove sono custodite.

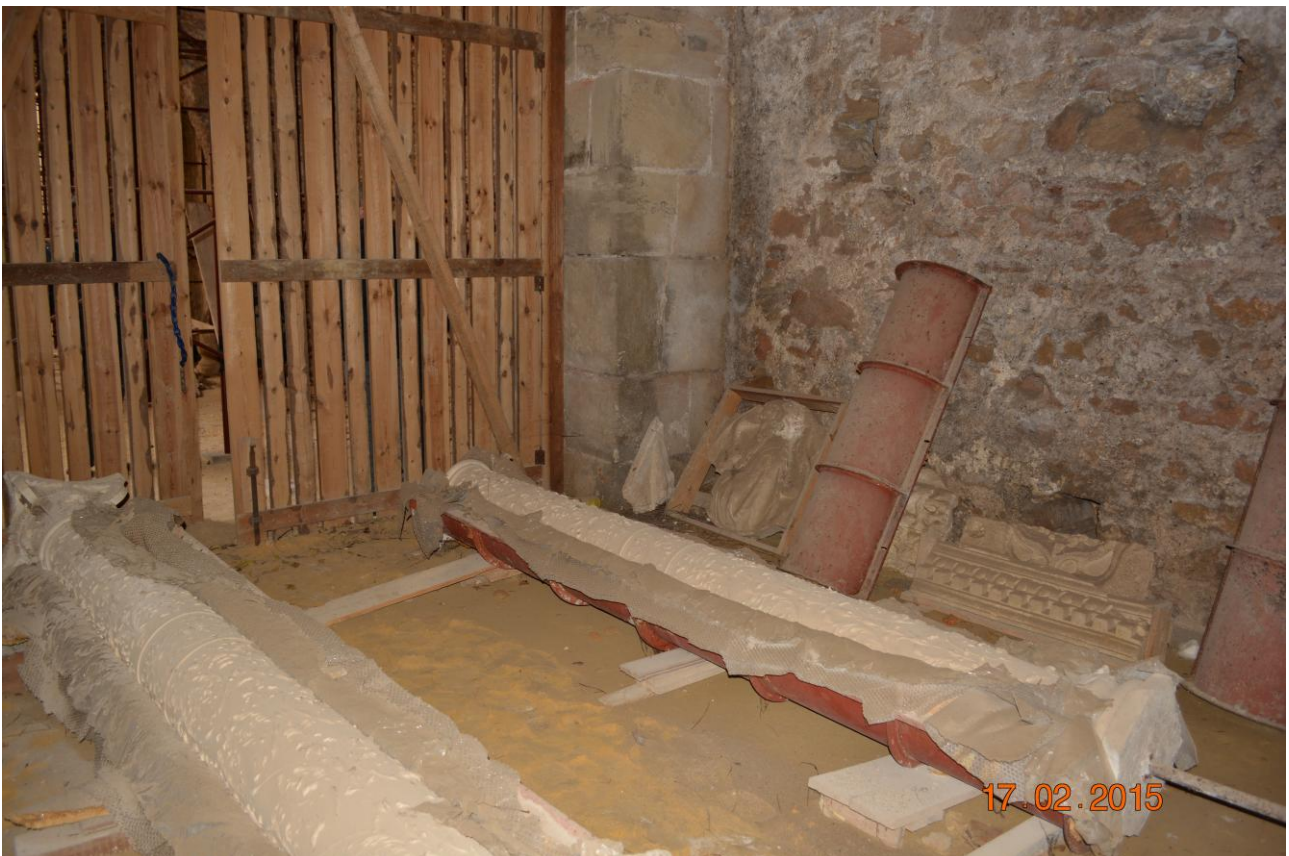
Repertorio 2 – Colonna sinistra dell’Altare solidale con il capitello (elementi 6,7) a dx l’altra colonna (elemento 10).

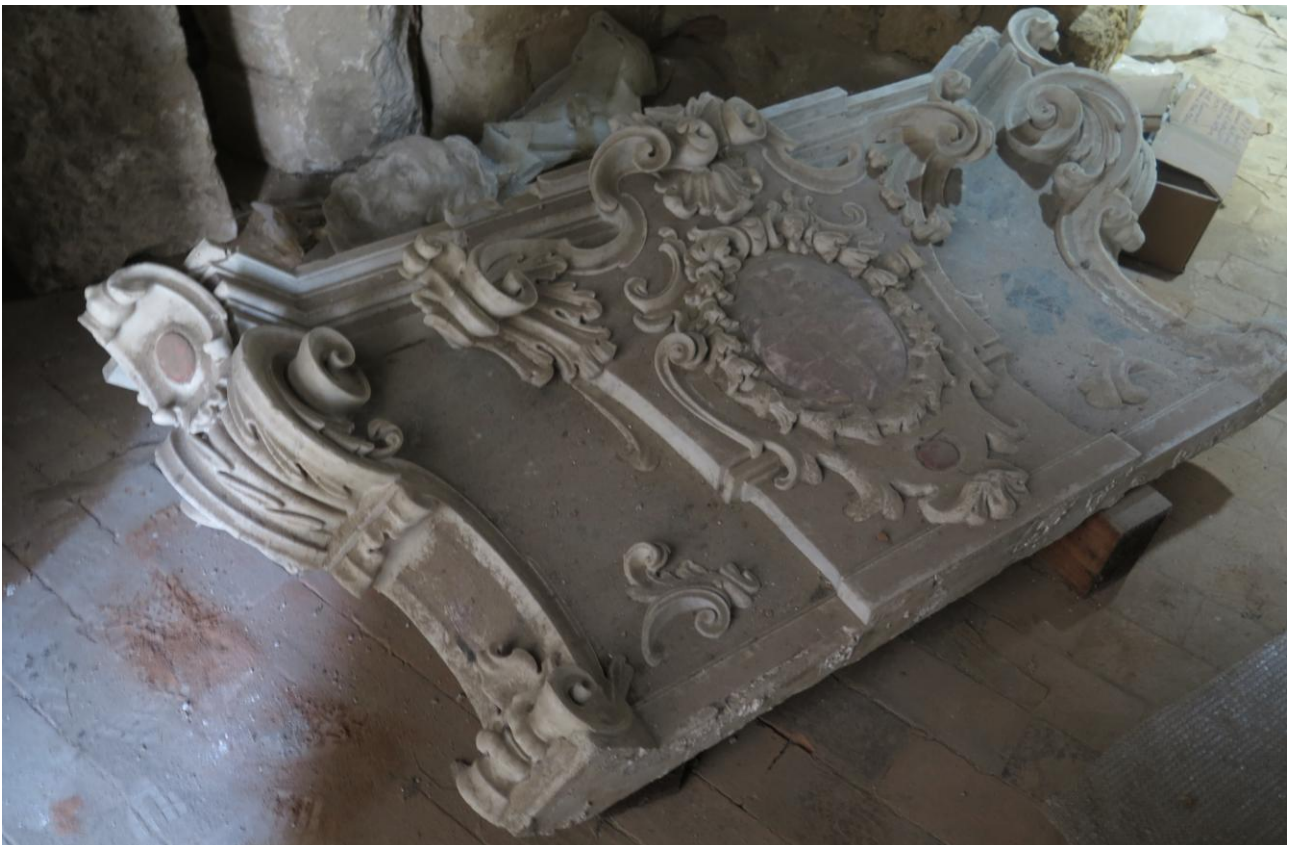
La mensa di età barocca, un lastrone di marmo bianco decorato a volute, è rifinita a tarsie, anch'esse di marmo, tra le quali si evidenziano fessurazioni significative e lacune, soprattutto negli elementi laterali che compongono l'innesto alla struttura di supporto dell'altare.

Effetti da decoesione con perdita di materia sono rilevabili nelle superfici della zona basamentale della mensa, mentre evidenti conseguenze da danno antropico appaiono nelle zone superiori di essa prossime al ripiano.

Repertorio 14 – Mensa di Angelo Italia (elemento 18). Nel repertorio successivo la Cappella Anzalone con gli elementi dell'Altare.
