**ASSE 4: INFRASTRUTTURE PER L'INCLUSIONE SOCIALE PER LA
REALIZZAZIONE DI EDILIZIA SOCIALE
LOTTO 3 - RIFUNZIONALIZZAZIONE DEL CENTRO SOCIALE
VIA DI VITTORIO ALLO SPERONE
PROGETTO ESECUTIVO
CUP D75C17000180006**

Report sulle indagini strutturali integrativo

| SCALA ELABORATO: | INDAGINI DIAGNOSTICO-STRUTTURALI INTEGRATIVE |

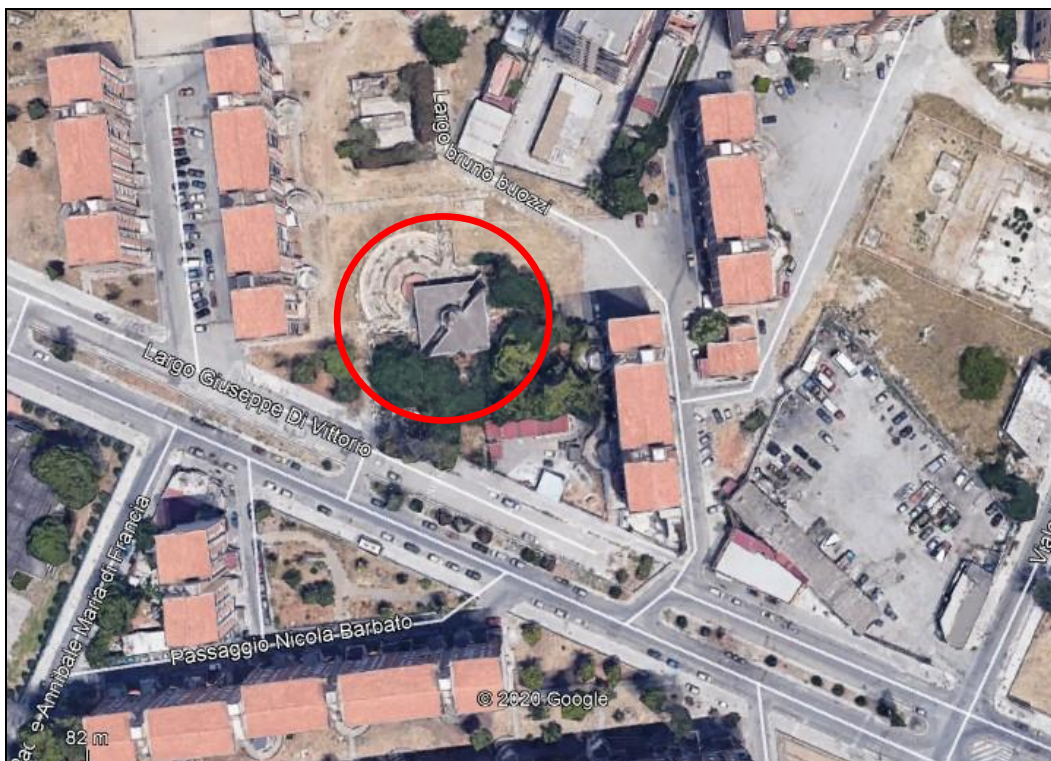
Foto 1 – Ubicazione del centro sociale.

Nella ripresa aerea tratta da google earth, l'edificio è indicato all'interno di un cerchio di colore rosso.

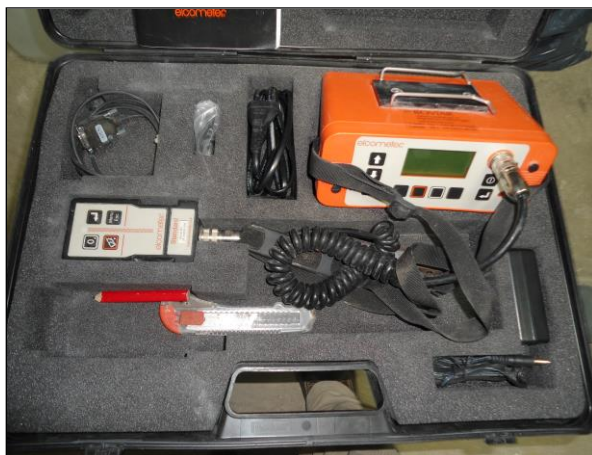
Foto n° 2 – Il pacometro Elcometer utilizzato per i rilievi.

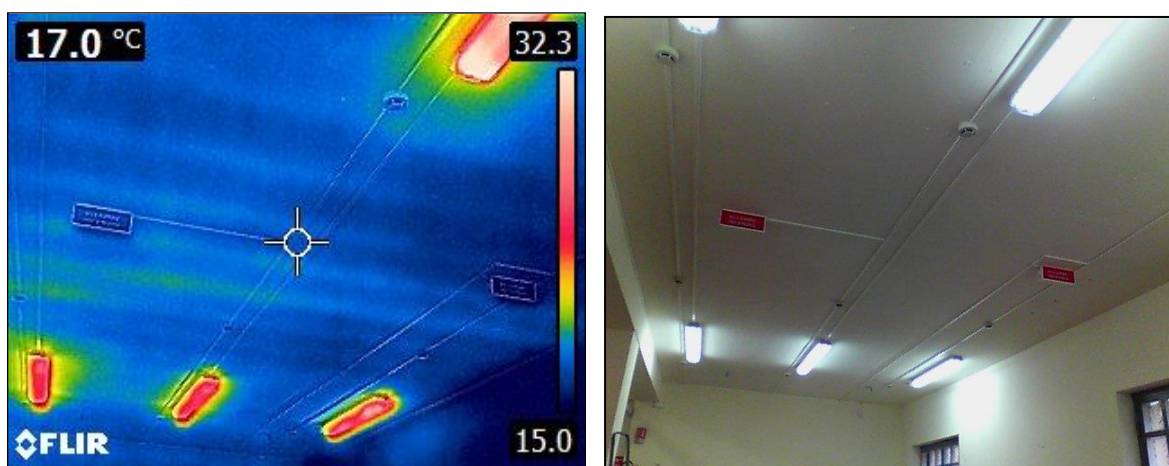
Foto 3 e 4 – Indagine termografica. A sinistra immagine ad infrarossi, a destra foto digitale della zona indagata.

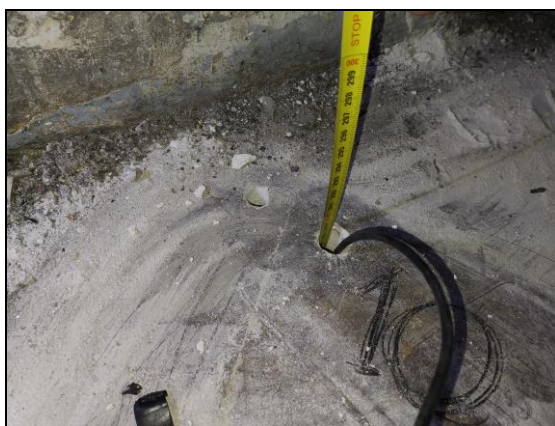
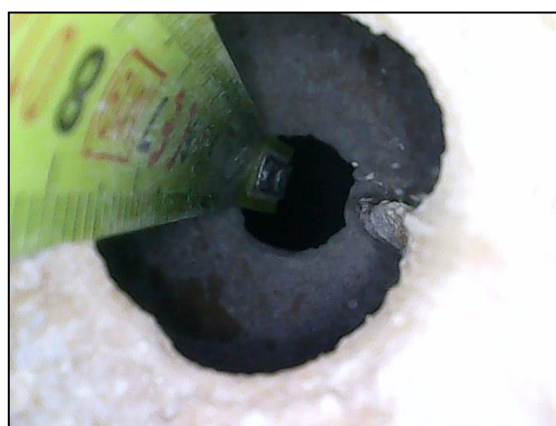
Foto 5 e 6 – Indagine endoscopica. A sinistra: il microforo con il cavo dell'apparecchio e la bandella metrata. A destra: immagine ripresa in foro.

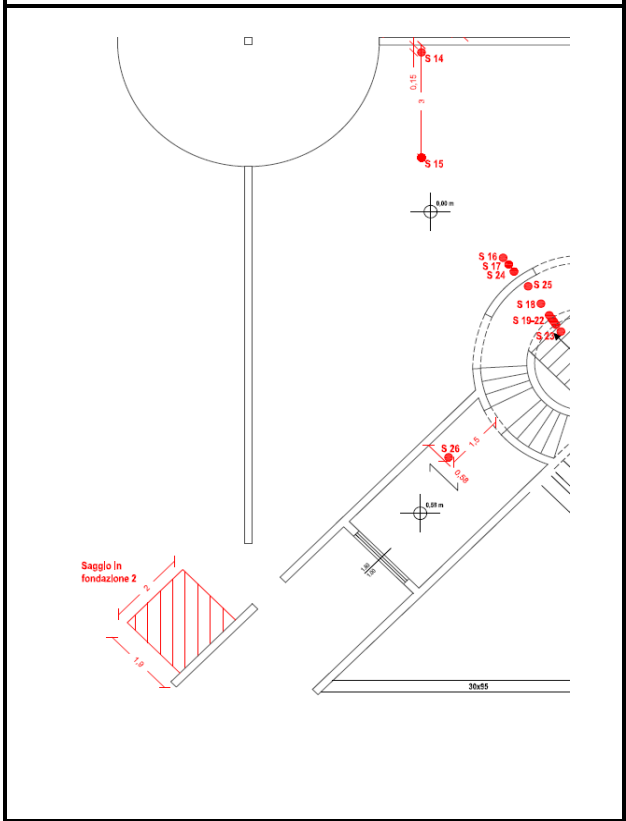
UBICAZIONE PLANIMETRICA DELL'ELEMENTO STRUTTURALE

L'indagine, eseguita con un miniescavatore, ha evidenziato la presenza di una fondazione in cemento armato alta, complessivamente, circa 140 cm e di larghezza pari a quella della struttura in c.a. soprastante. L'aletta alla base è di circa 25 cm per una profondità di 18 cm. Attorno alla fondazione è presente uno spesso strato di riempimento di natura "terrosa" di colore rosso-brunastro abbastanza umido.
