TEATRO MASSIMO

MANUTENZIONE STRAORDINARIA E RESTAURO DELLA CANCELLATA MONUMENTALE CANCELLI

PROGETTO ESECUTIVO

RELAZIONE

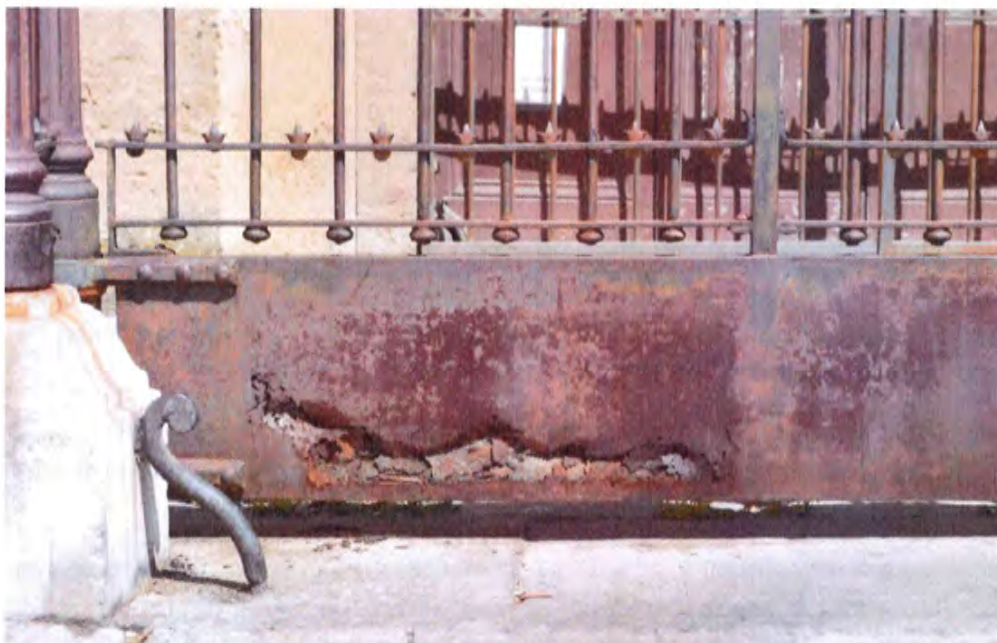
Diffusi e importanti fenomeni di ossidazione sono evidenti e particolarmente accentuati nelle porzioni inferiori delle pannellature cieche delle ante mobili che ricoprono la struttura metallica portante originaria, costituita da ferri piatti pieni di circa 40x10 millimetri di sezione trasversale. L'effetto corrosivo, innescato dalla presenza di vapore acqueo che in talune circostanze si condensa all'interno della pannellatura priva di ventilazione, ha determinato notevoli perdite di materia che contribuiscono a deturpare il disegno compositivo dei cancelli (*figure 4, 5, 6 e 7*).

Figura 5 - Cancello 5. Particolare dell'anta sinistra vista dalla piazza.

Sulla base della puntuale mappatura dello stato di fatto (cfr. TAV.1 e TAV.2), l'intervento manutentivo straordinario, non privo dei caratteri del restauro, prevede la sostituzione di tutte le pannellature metalliche cieche degradate.

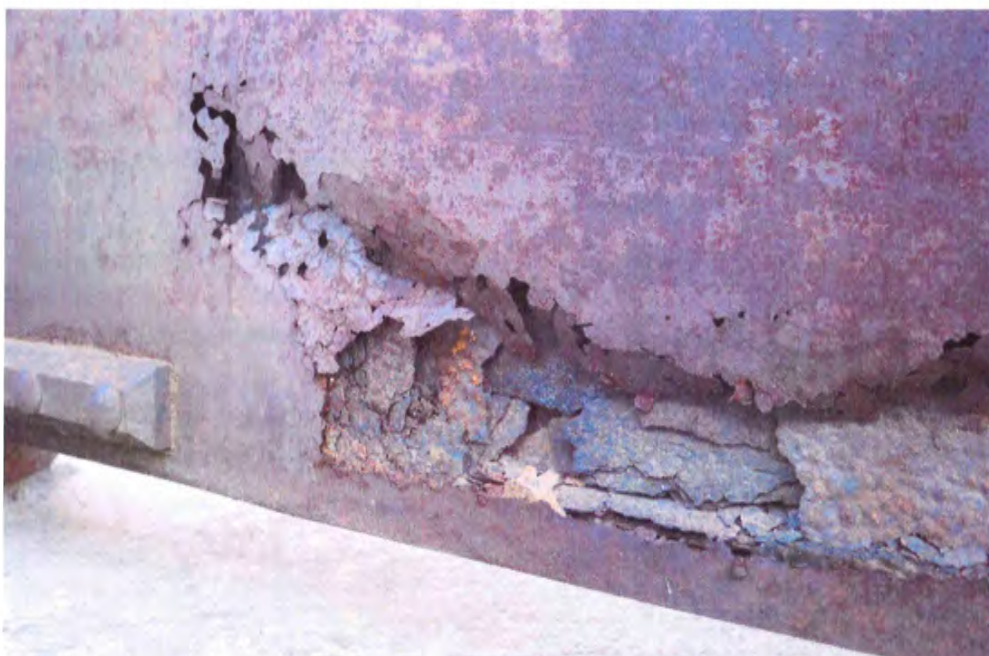
Figura 6 - Cancellata 5. Particolare dell'anta sinistra vista dalla piazza

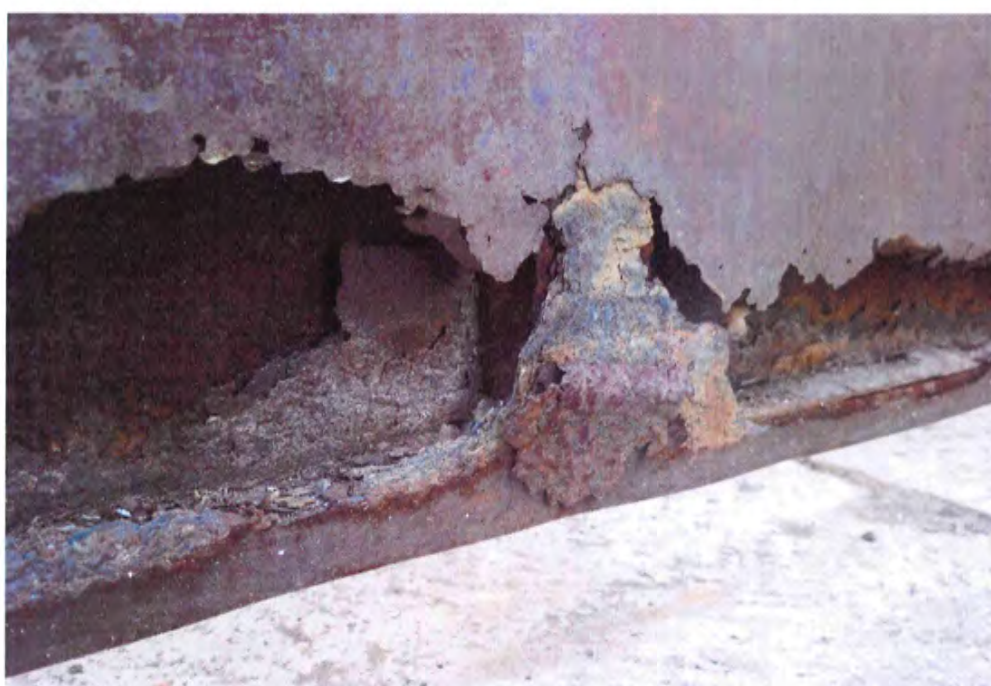
Figura 7 - Cancellata 5. Particolare dell'anta sinistra vista dalla piazza

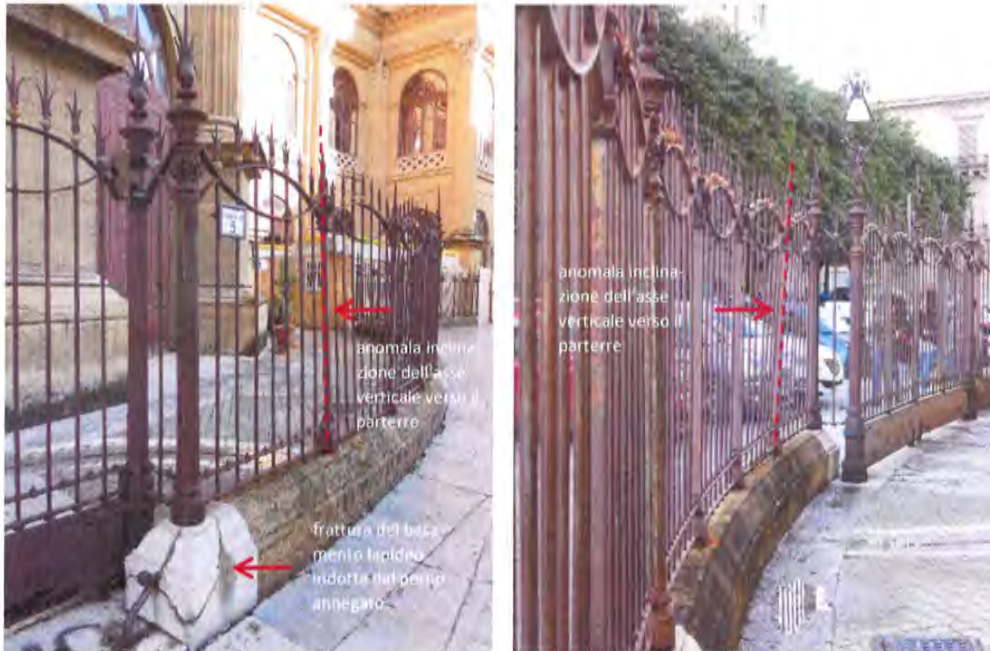
Nel **cancello 5**, infatti, il pilastro destro, nella visione dalla piazza, oscilla vistosamente inclinando il proprio asse in soggezione della struttura di maggior peso, l'anta, durante la rotazione di quest'ultima.

L'anomalia di funzionamento è dovuto alla deformazione (trasmessa al pilastro attualmente labile del cancello) subita dalla limitrofa porzione di cancellata (*figura 8*) a causa dell'urto accidentale, non documentato, verosimilmente prodotto da un automezzo pesante durante fasi di manovre non propriamente corrette (notizia orale non documentata resa da abitanti della piazza).

Figura 8 - Deformazione subita dalla cancellata limitrofa al Cancello 5 vista dalla piazza e dal parterre.

Il progetto che si descrive prevede il ripristino del pilastro labile del **cancello 5** e la revisione dell'anta ad esso collegata (oggi in parte deformata e con talune connettiture allentate), rimandando a futuro intervento di restauro dell'intera cancellata l'eliminazione della deformazione subita dalla stessa e dal suo basamento lapideo fratturato.

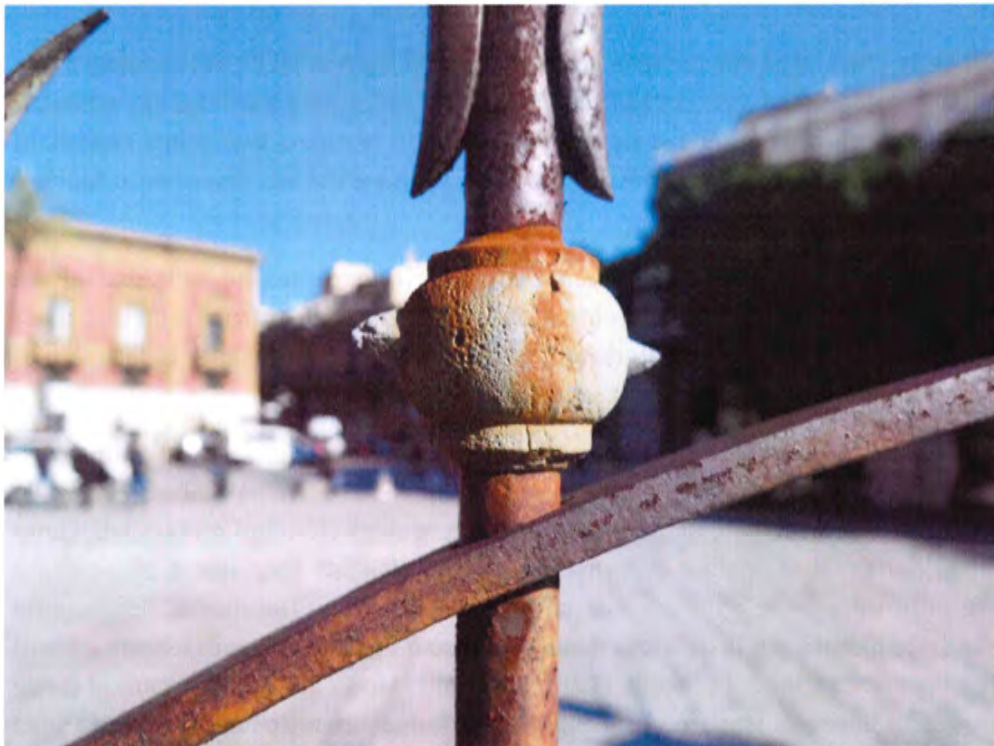
La protezione acrilica delle superfici metalliche presenta fenomeni di degrado variamente distribuiti ascrivibili ai cicli variativi ambientali (radiazione solare, temperatura, vapore acqueo) prima richiamati per le pannellature (*figure 9 e 10*).

Figura 10 - Cancello 12. Sferetta in lega di zinco (zamac) interessata dal dilavamento degli ossidi di ferro proveniente dagli elementi sovrastanti.

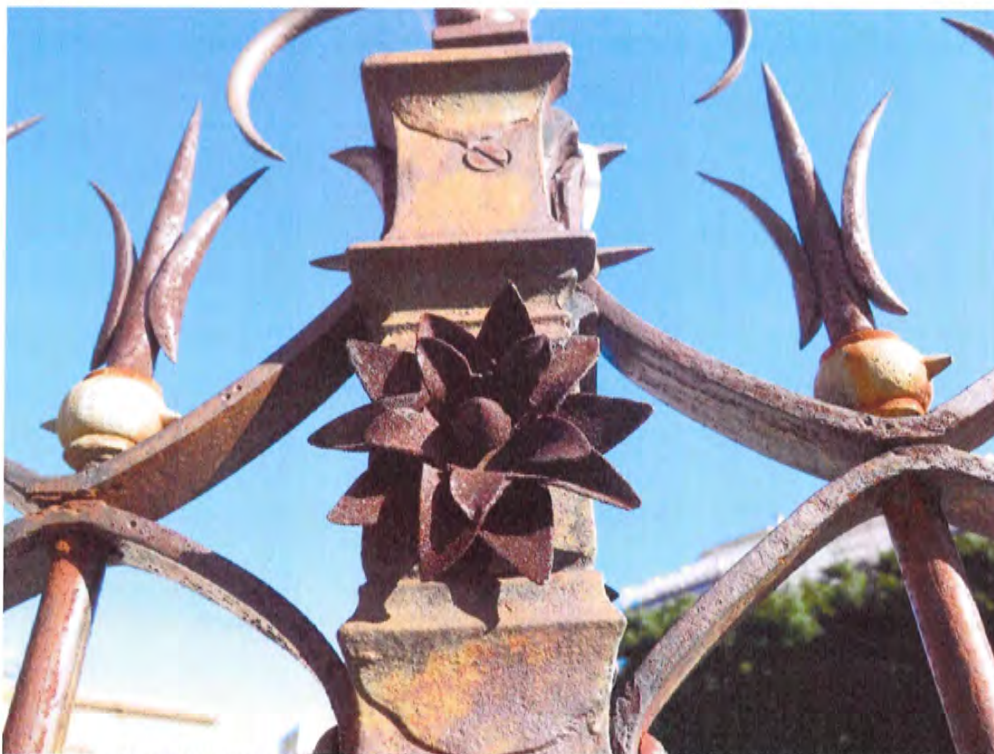
Figura 11 – Degenerazione dello strato protettivo con formazione di patine ossidate.

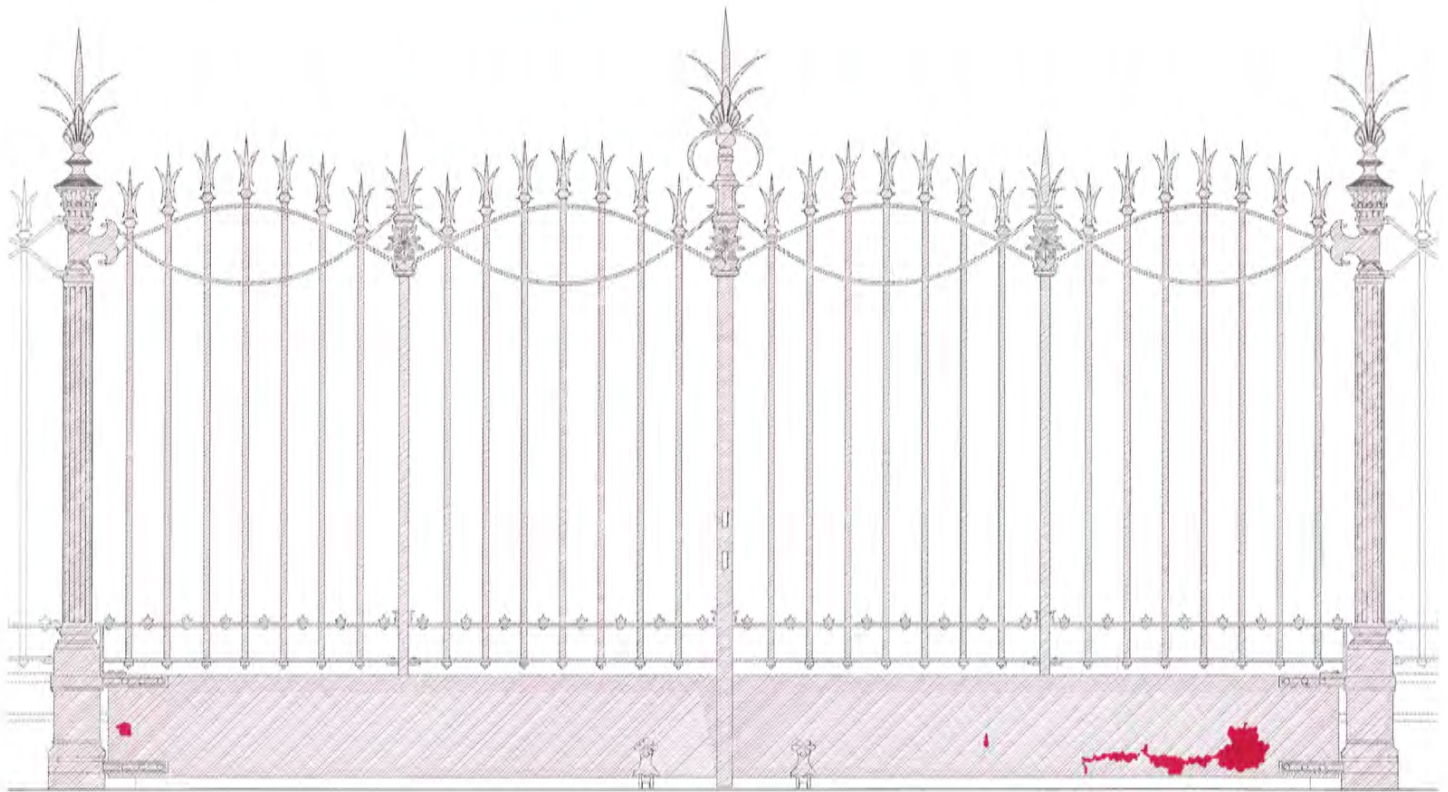
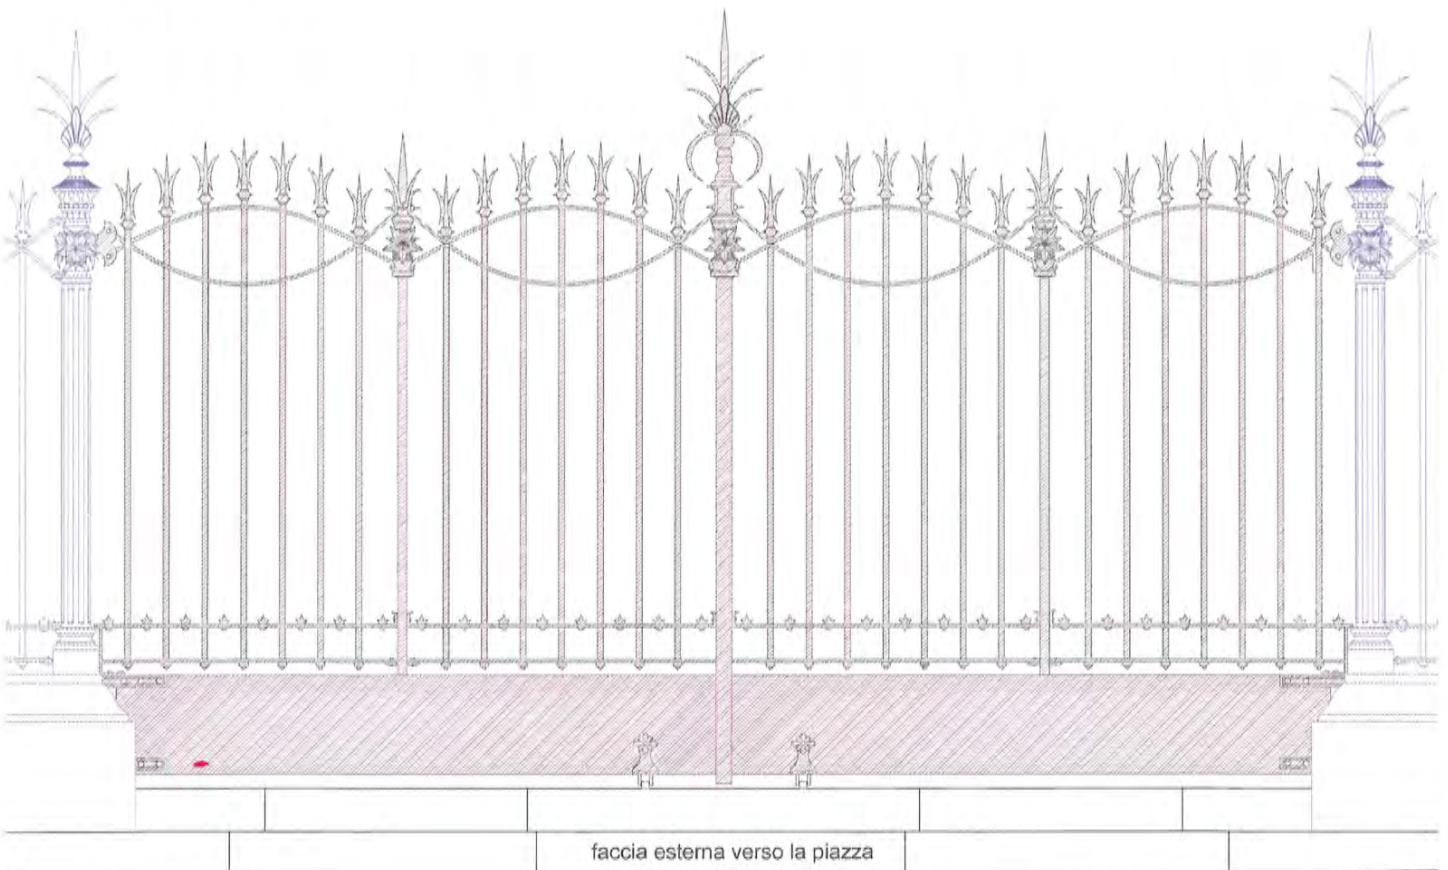
CANCELLO 2

- lacuna materica dovuta a degradazione per ossidazione
- mancanza di elementi costitutivi da riprodurre
- piccoli elementi distaccati da ricollocare
- superficie metallica soggetta a fenomeni di degrado

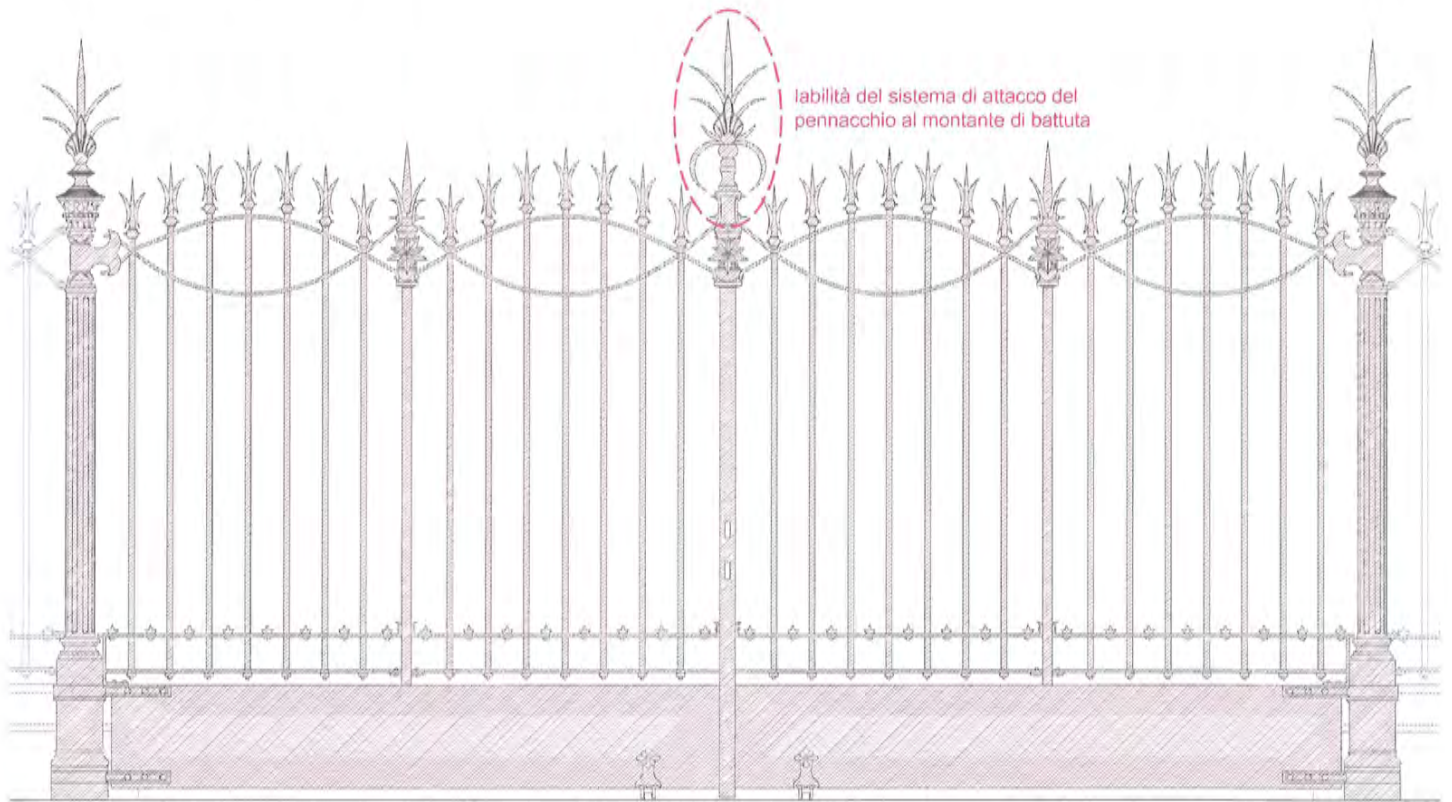
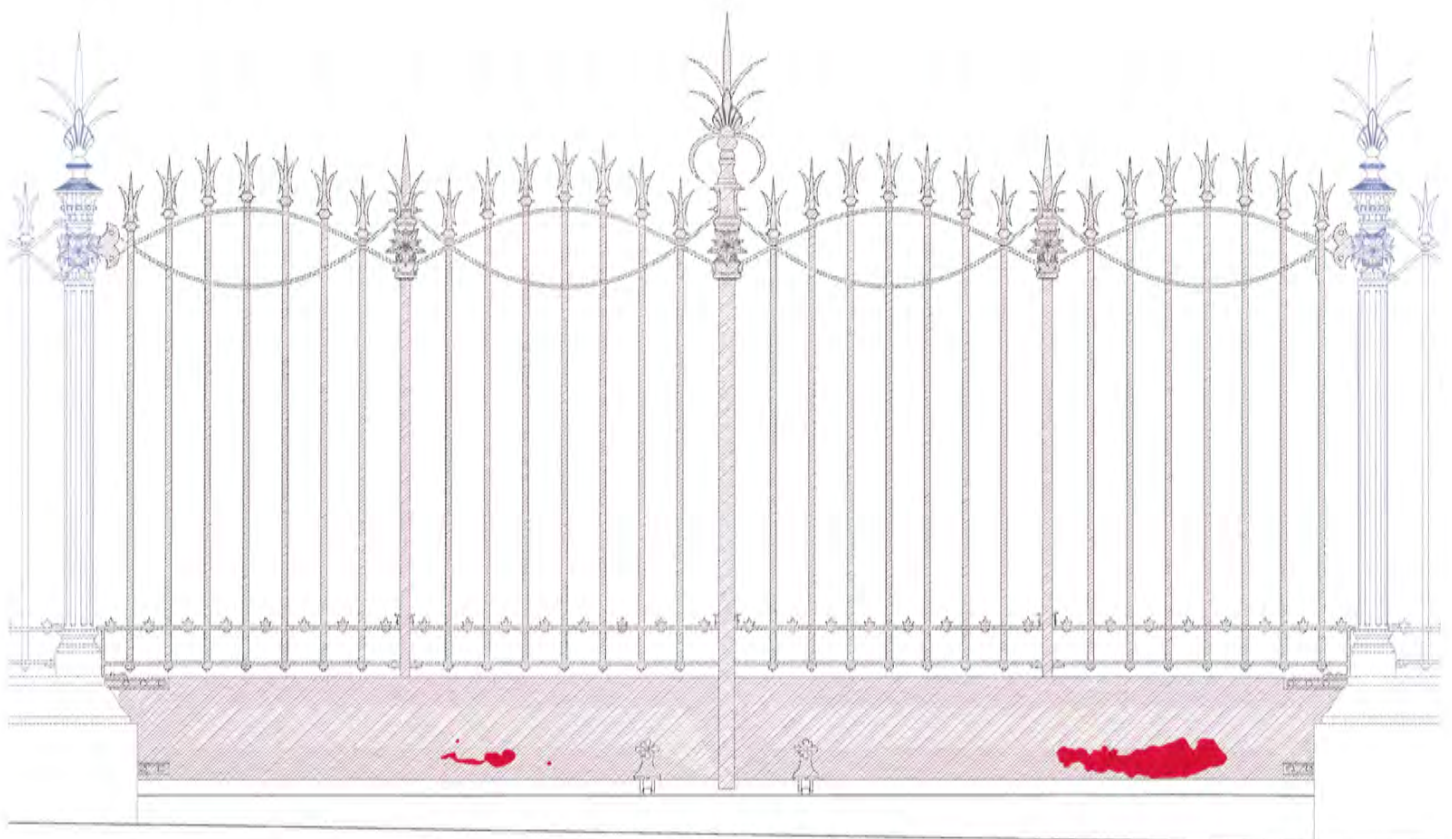
CANCELLO 3

- lacuna materica dovuta a degradazione per ossidazione
- mancanza di elementi costitutivi da riprodurre
- piccoli elementi distaccati da ricollocare
- superficie metallica soggetta a fenomeni di degrado

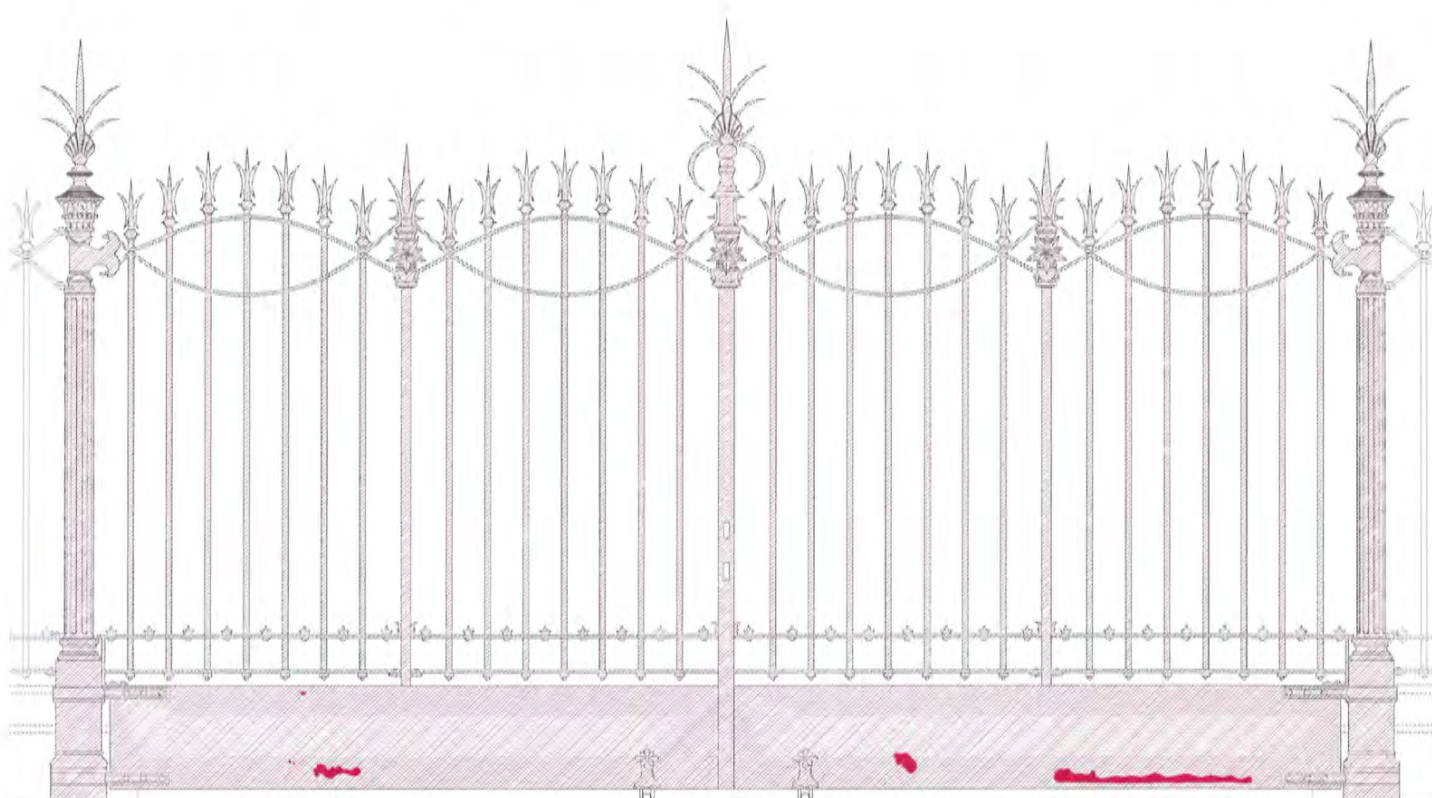
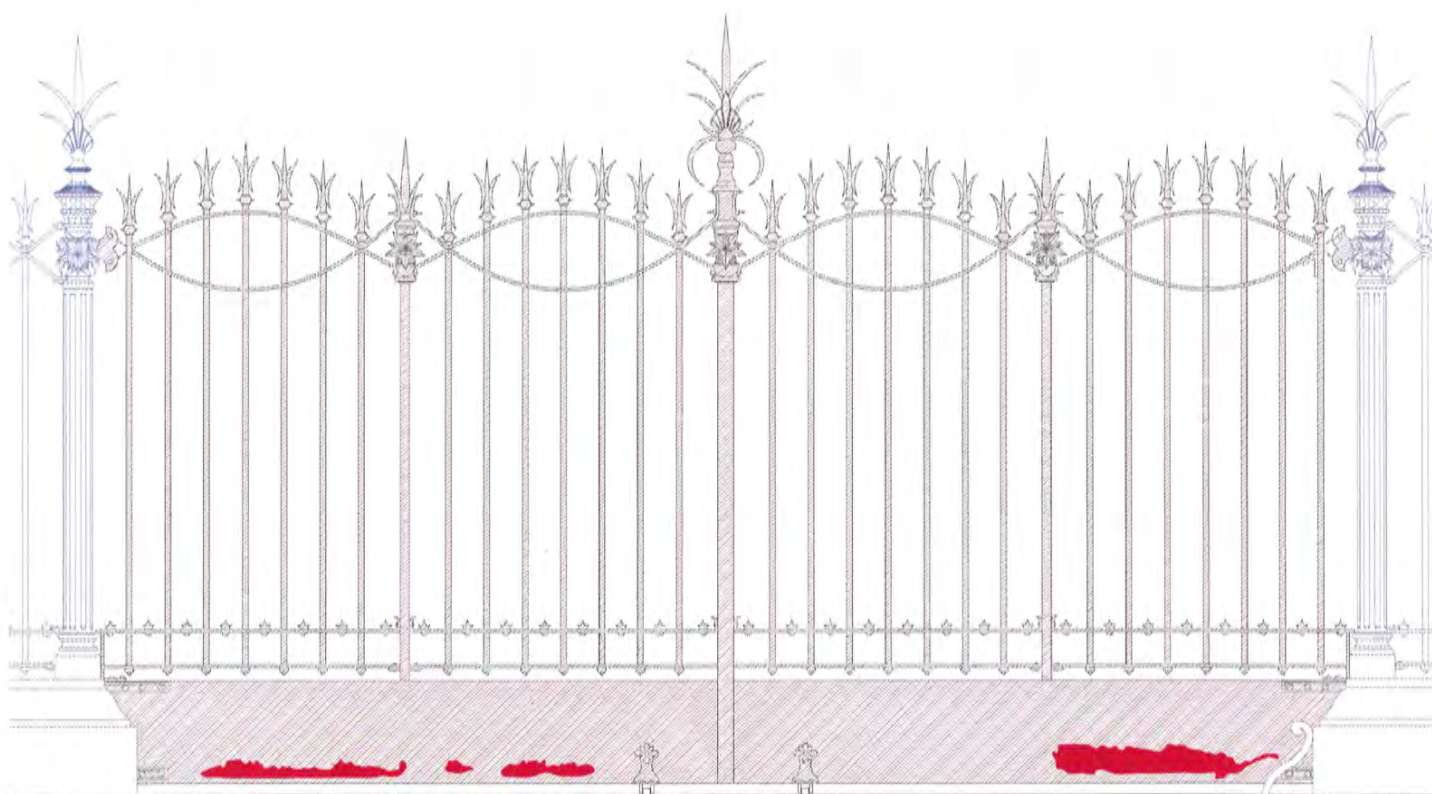
CANCELLO 4

- lacuna materica dovuta a degradazione per ossidazione
- mancanza di elementi costitutivi da riprodurre
- piccoli elementi distaccati da ricollocare
- superficie metallica soggetta a fenomeni di degrado

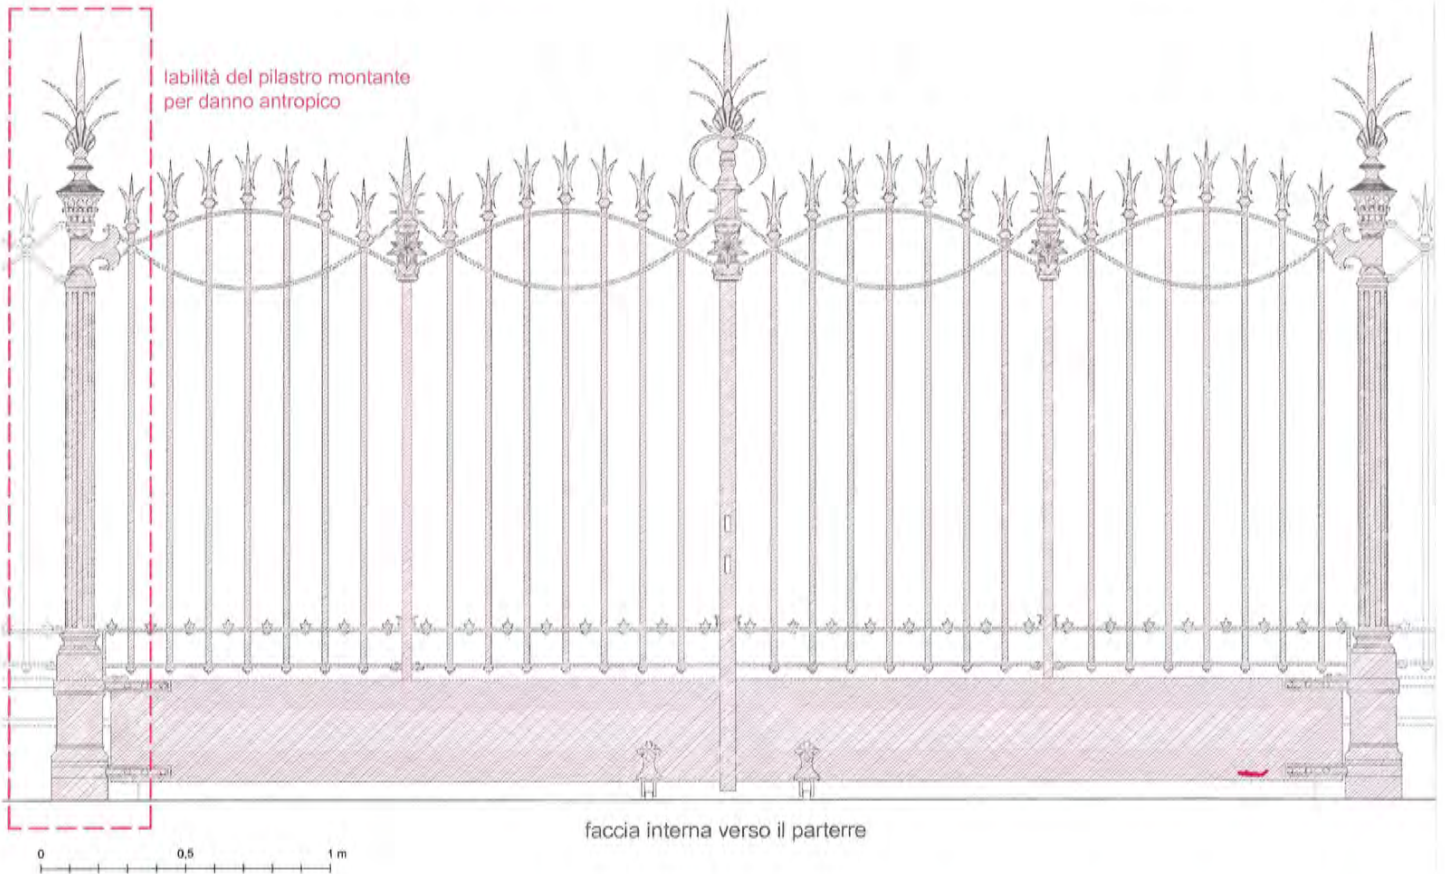
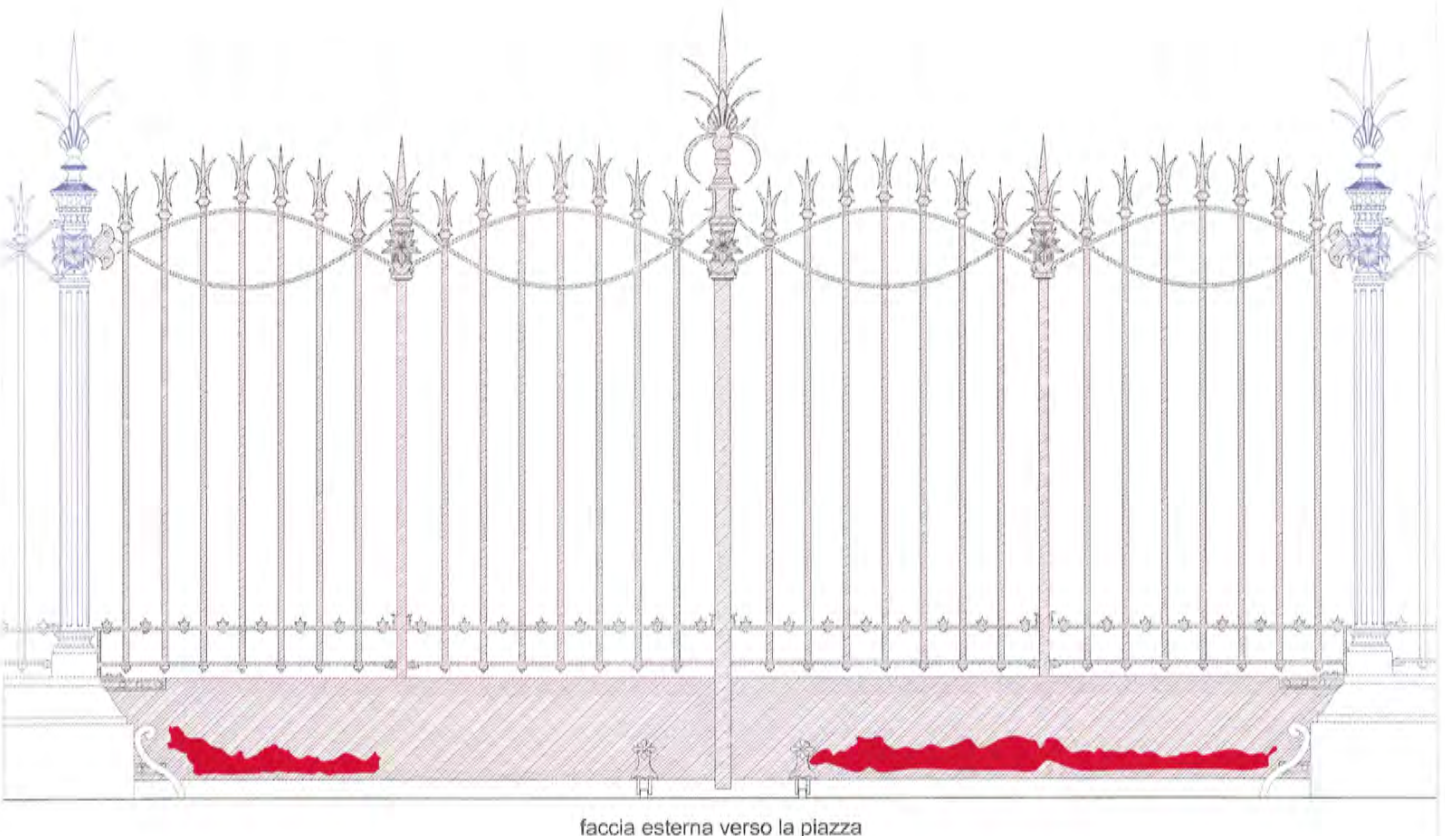
CANCELLO 5

- lacuna materica dovuta a degradazione per ossidazione
- mancanza di elementi costitutivi da riprodurre
- piccoli elementi distaccati da ricollocare
- superficie metallica soggetta a fenomeni di degrado

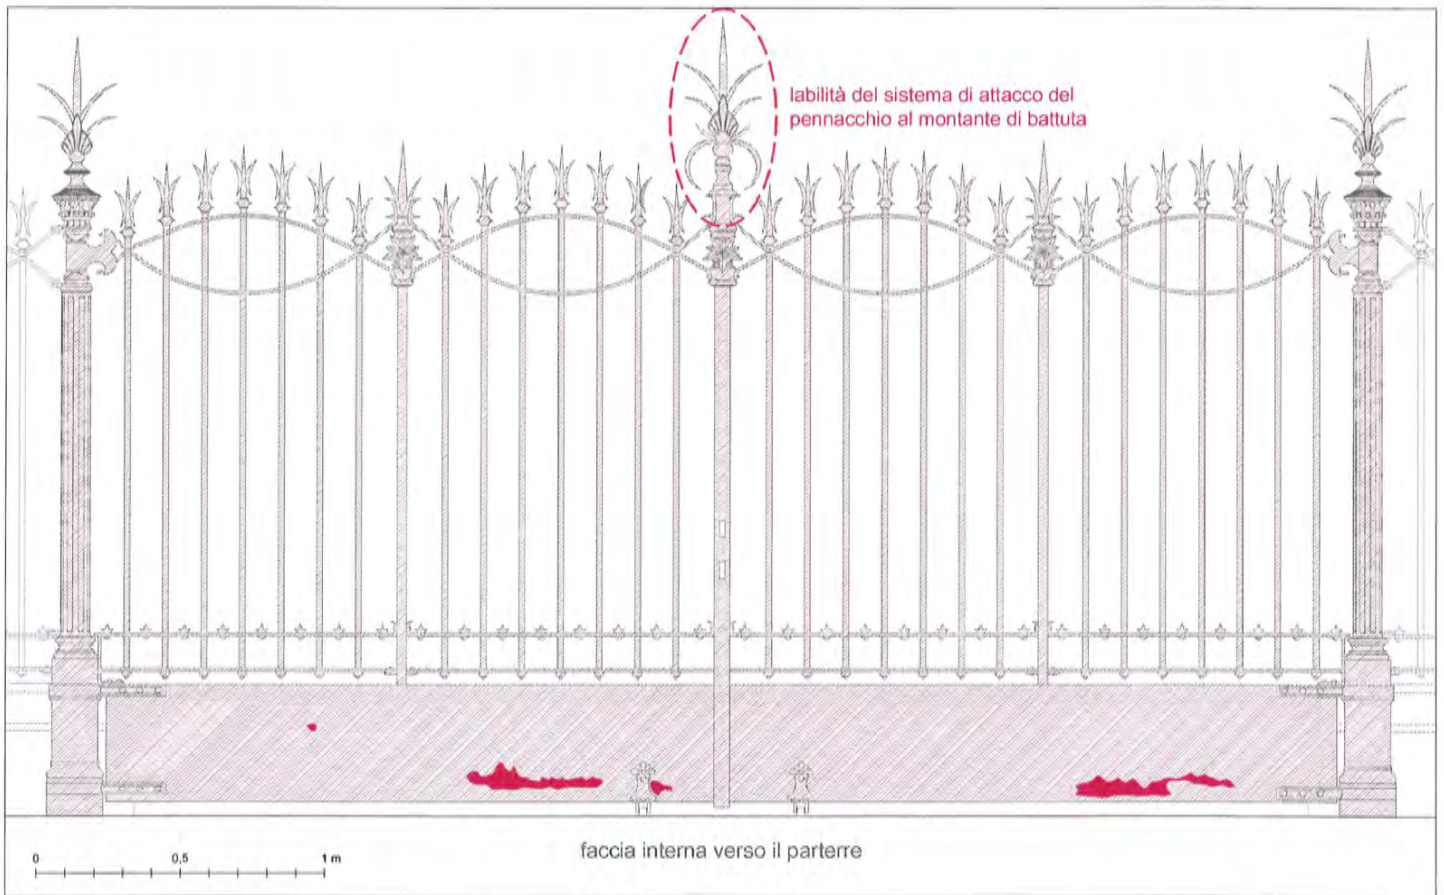
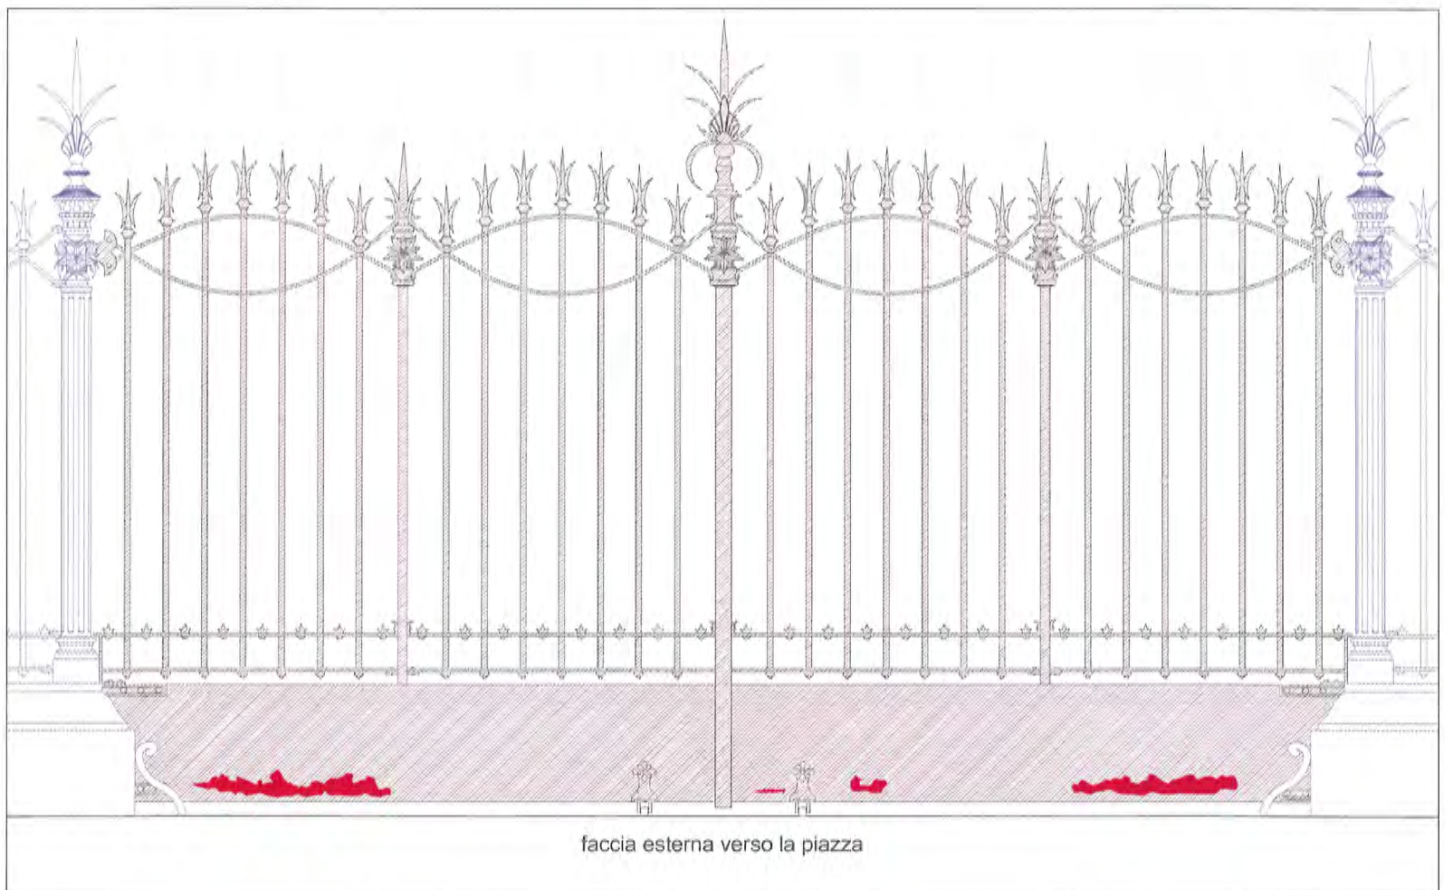
CANCELLO 6

- lacuna materica dovuta a degradazione per ossidazione
- manca di elementi costitutivi da riprodurre
- piccoli elementi distaccati da ricollocare
- superficie metallica soggetta a fenomeni di degrado

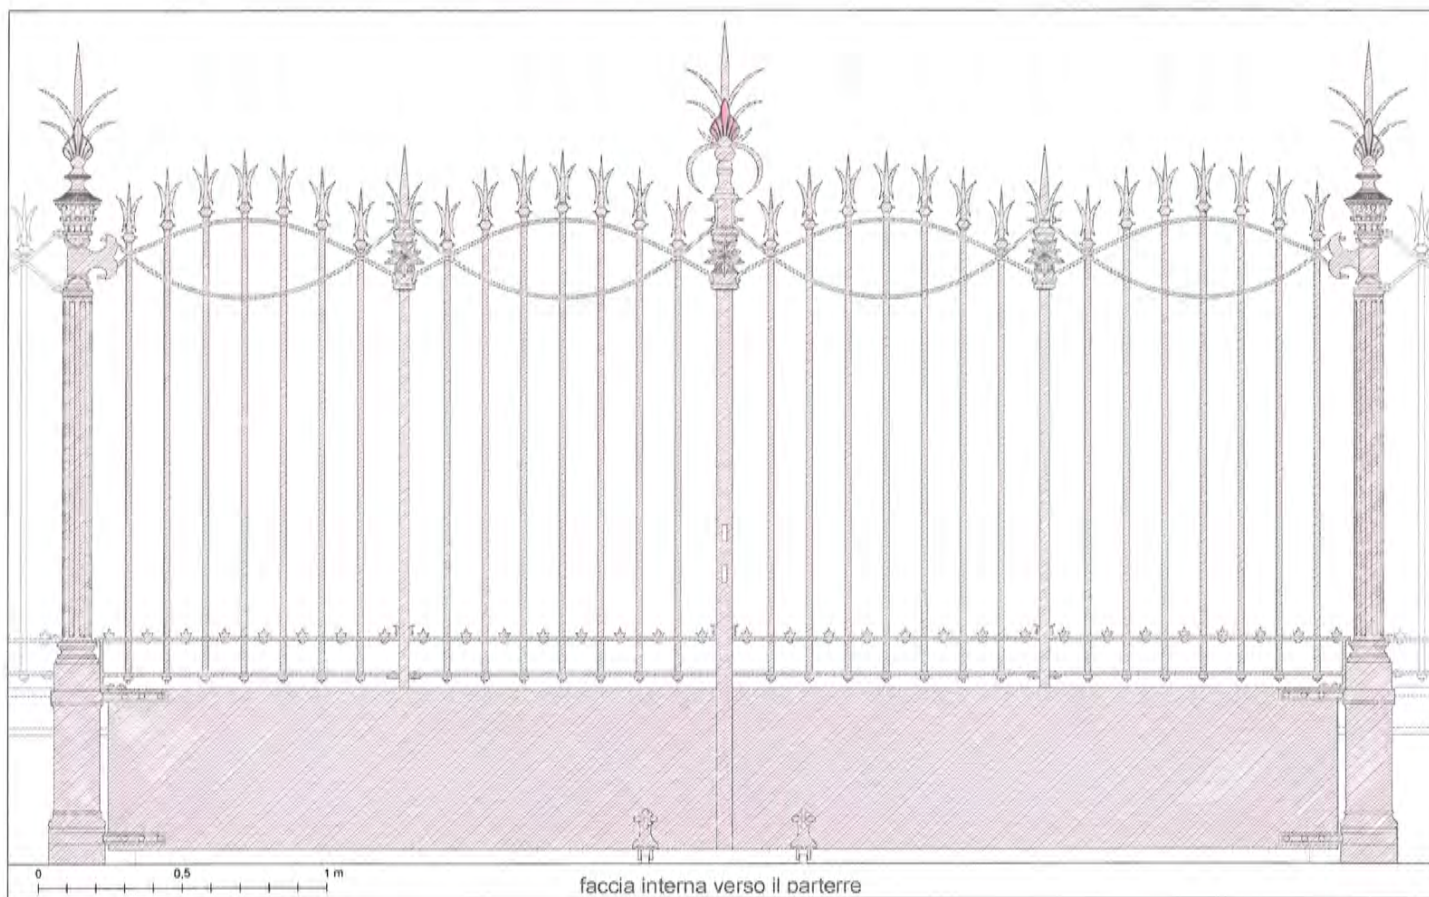
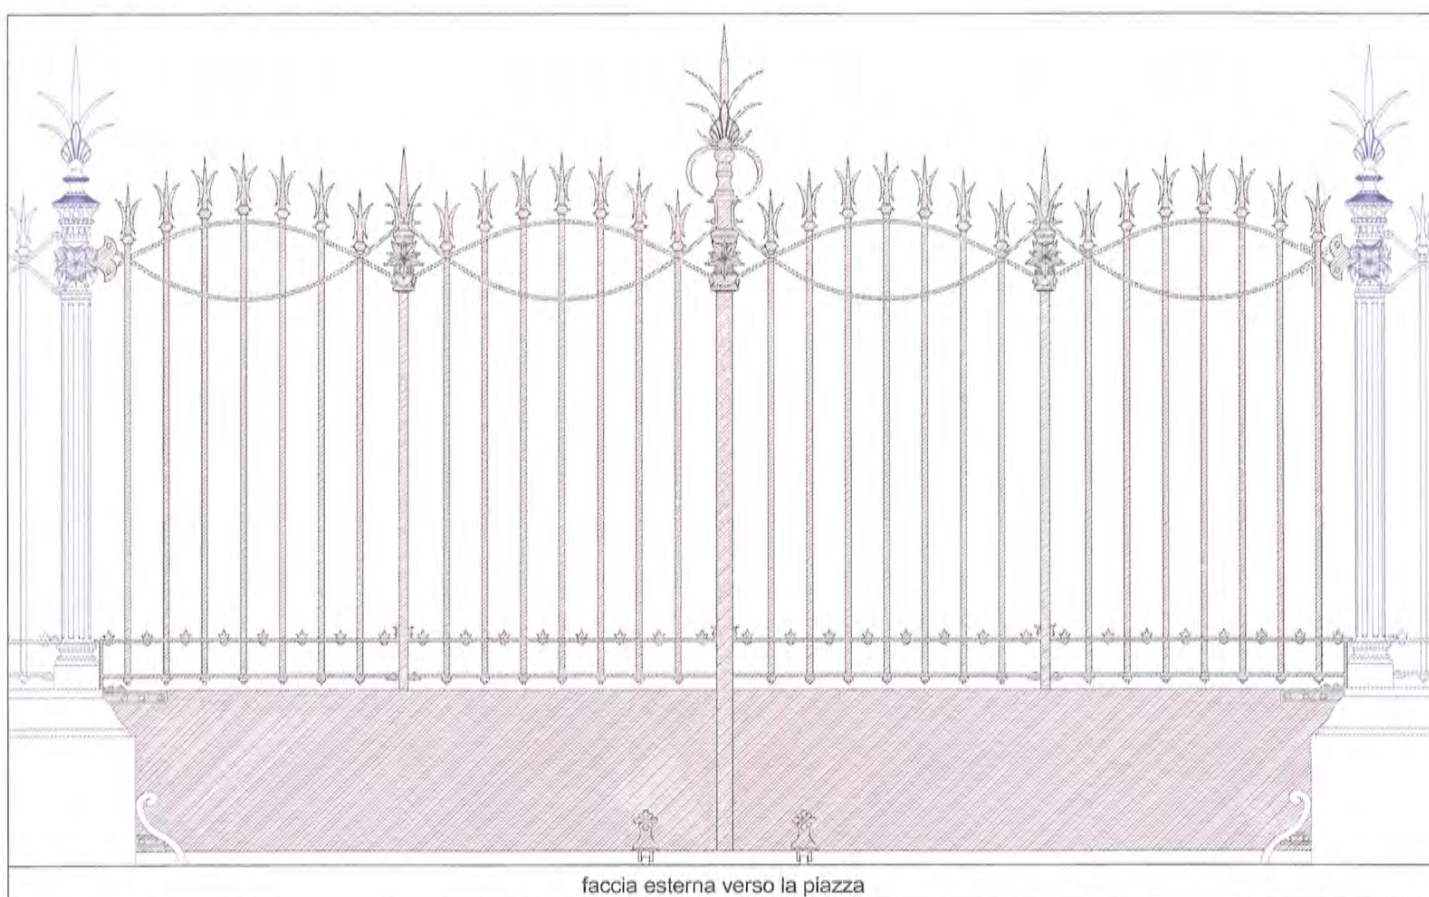
CANCELLO 7

- lacuna materica dovuta a degradazione per ossidazione
- mancaza di elementi costitutivi da riprodurre
- piccoli elementi distaccati da ricollocare
- superficie metallica soggetta a fenomeni di degrado

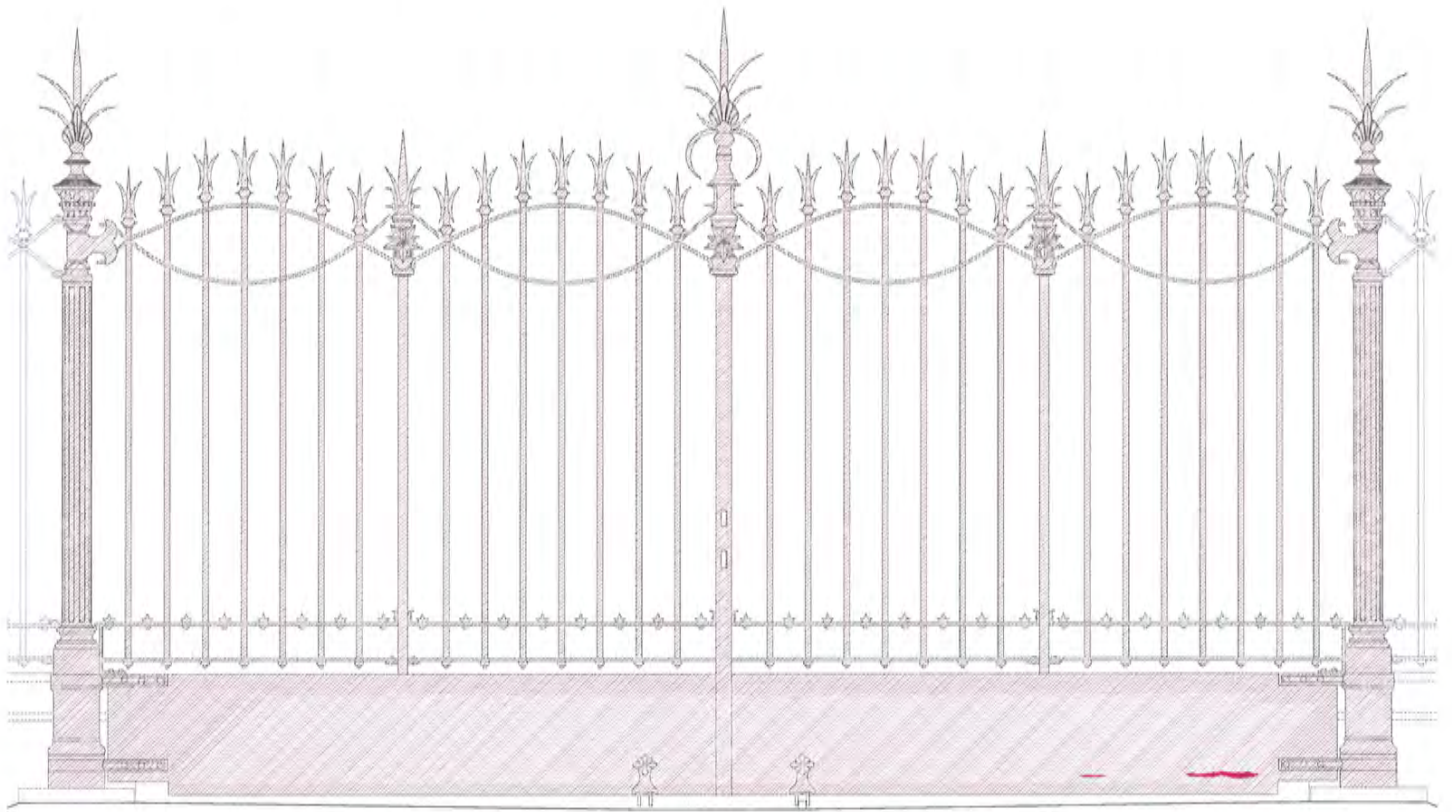
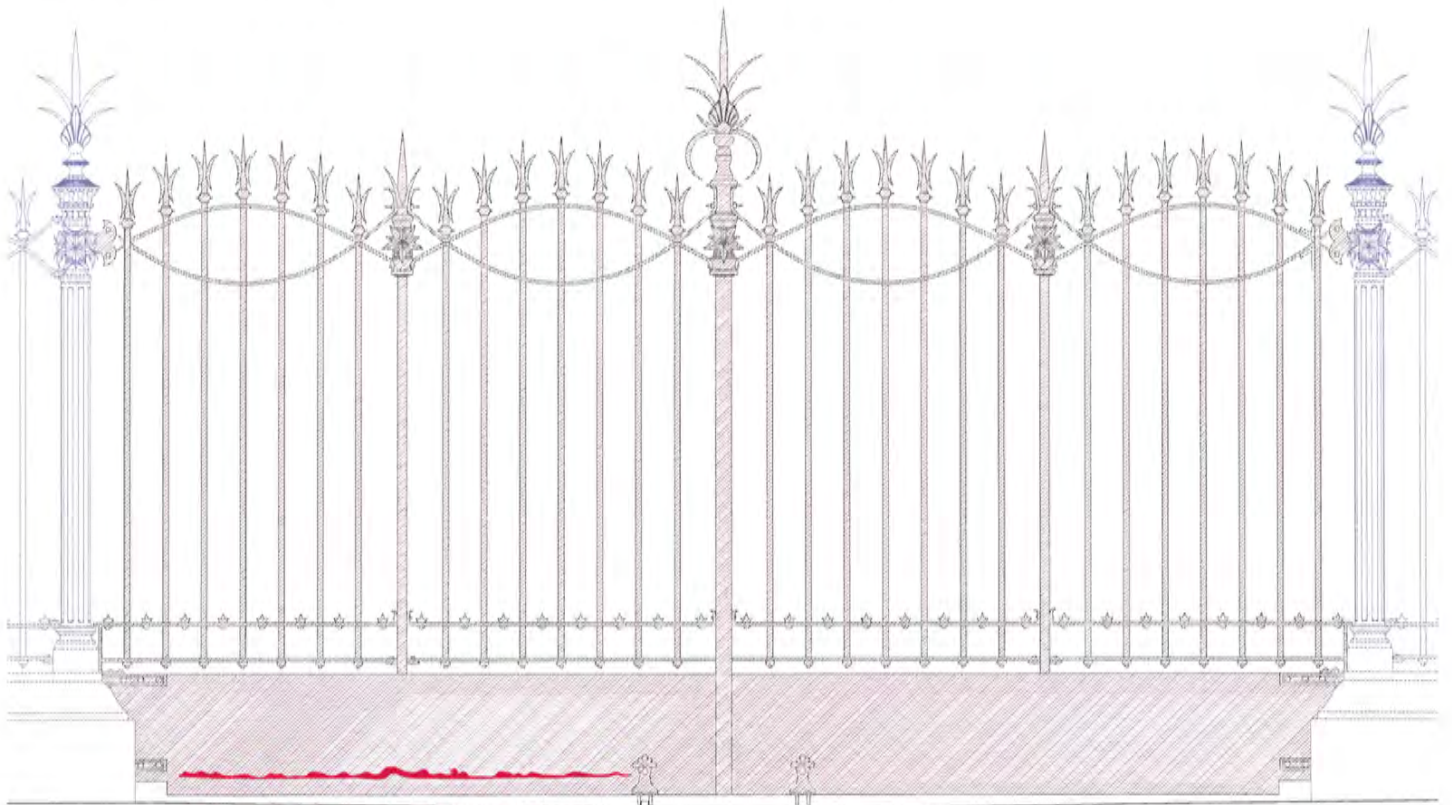
CANCELLO 8

- lacuna materica dovuta a degradazione per ossidazione
- mancanza di elementi costitutivi da riprodurre
- piccoli elementi distaccati da ricollocare
- superficie metallica soggetta a fenomeni di degrado
