TEATRO MASSIMO

MANUTENZIONE STRAORDINARIA E RESTAURO DELLA CANCELLATA MONUMENTALE CANCELLI

PROGETTO ESECUTIVO

RELAZIONE

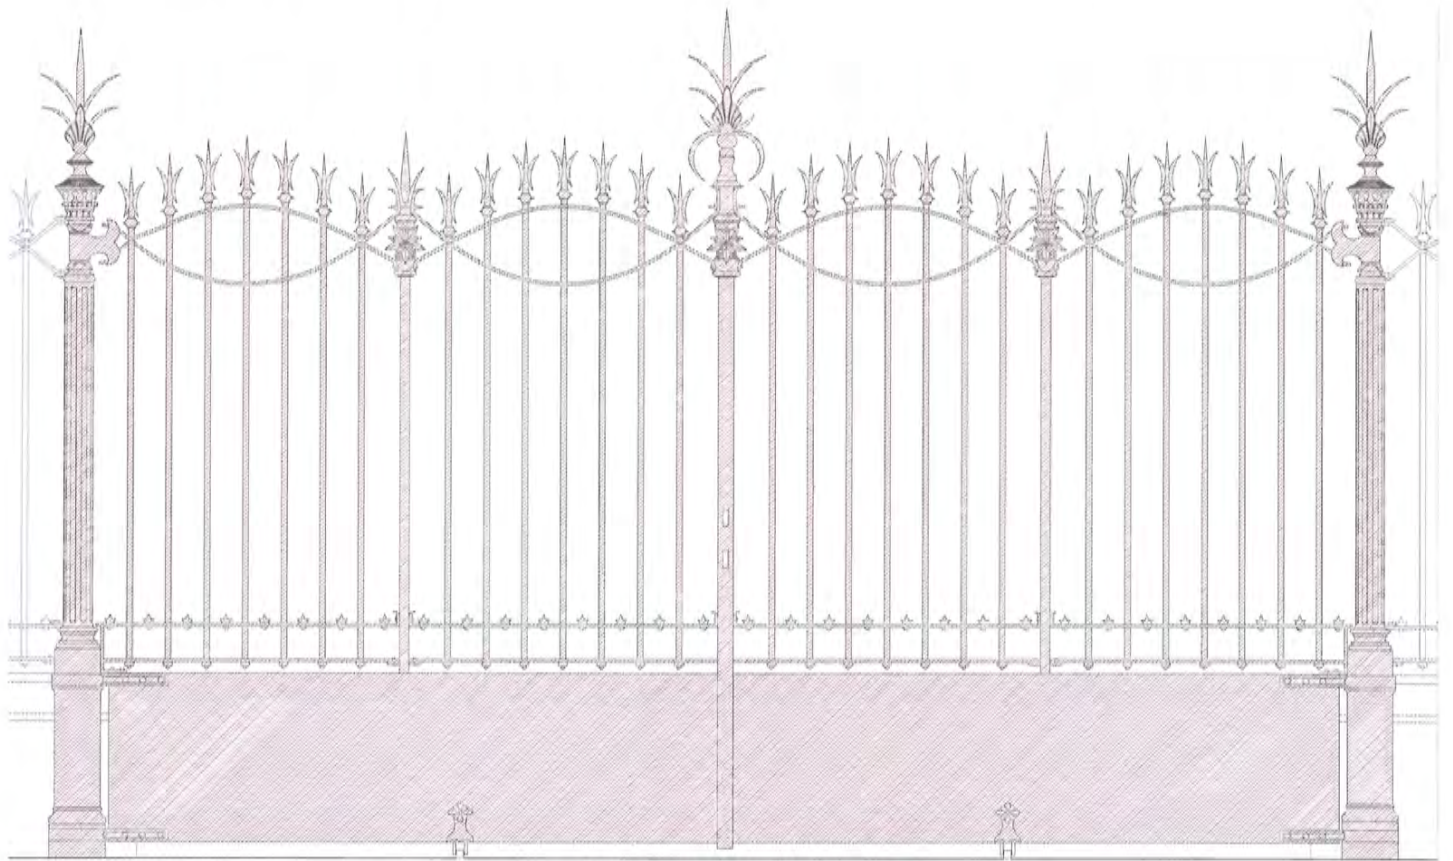
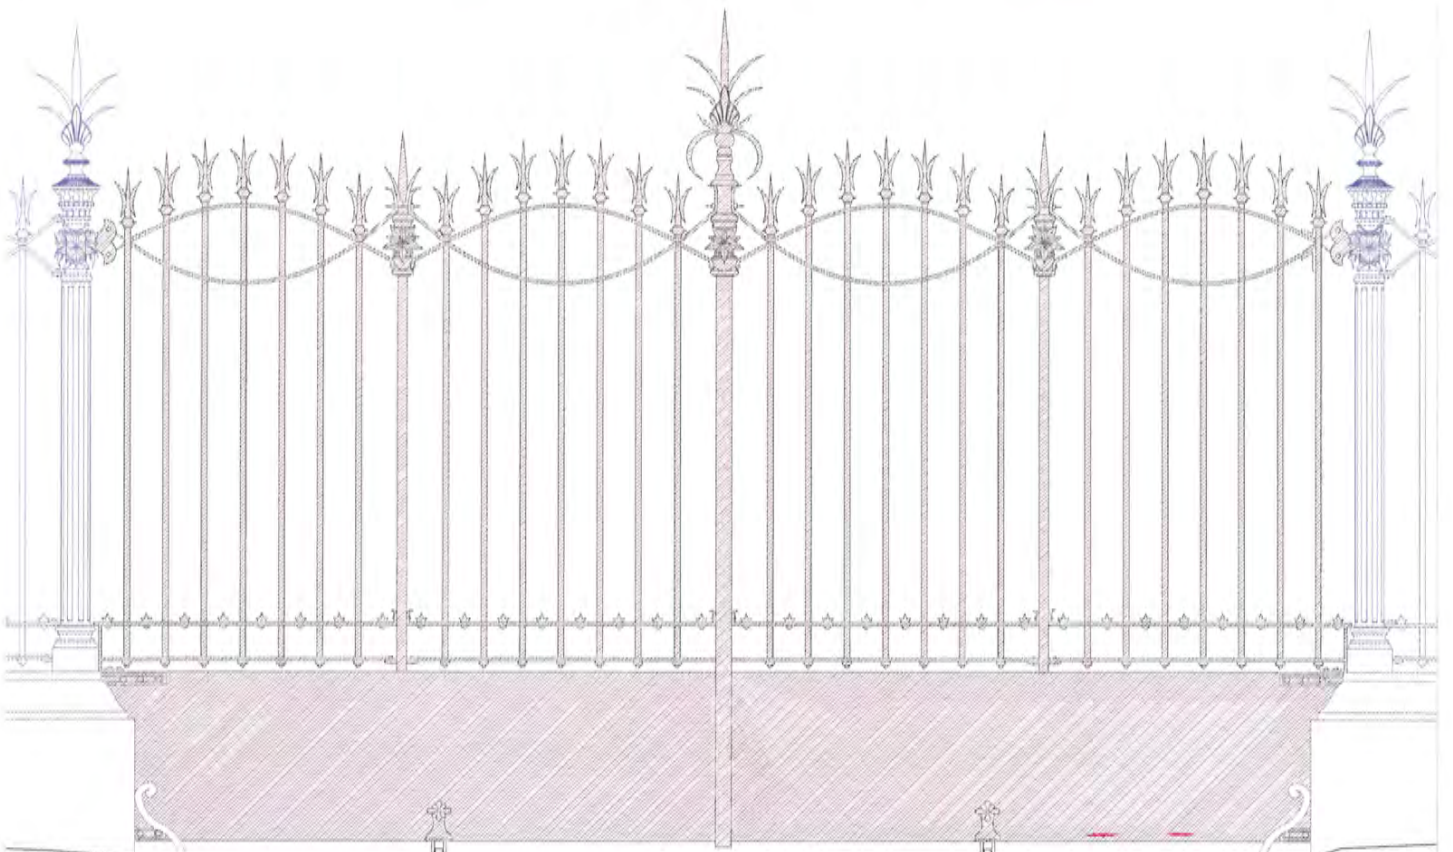
CANCELLO 9

- lacuna materica dovuta a degradazione per ossidazione

- mancanza di elementi costitutivi da riprodurre

- piccoli elementi distaccati da ricollocare

- superficie metallica soggetta a fenomeni di degrado

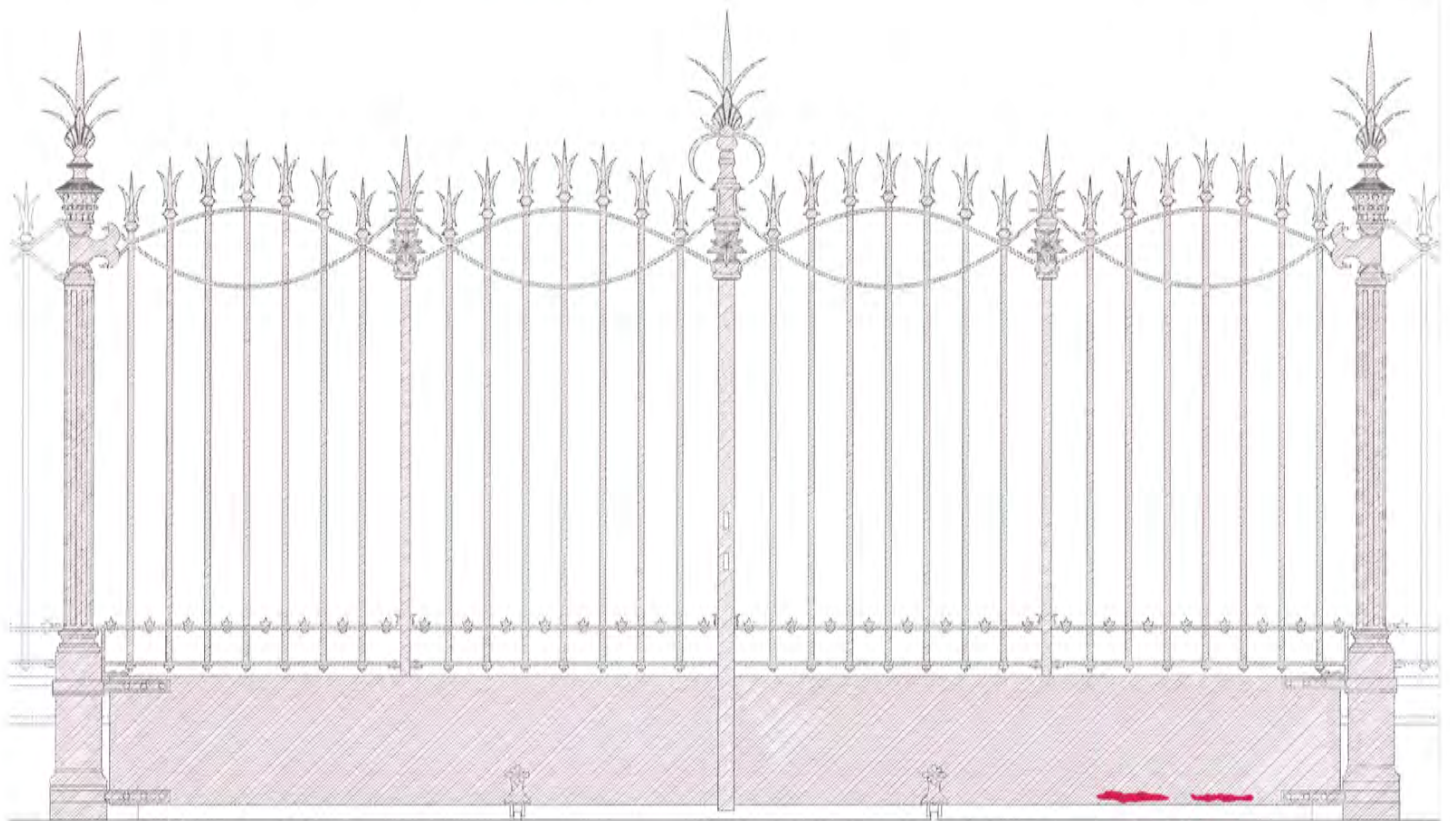
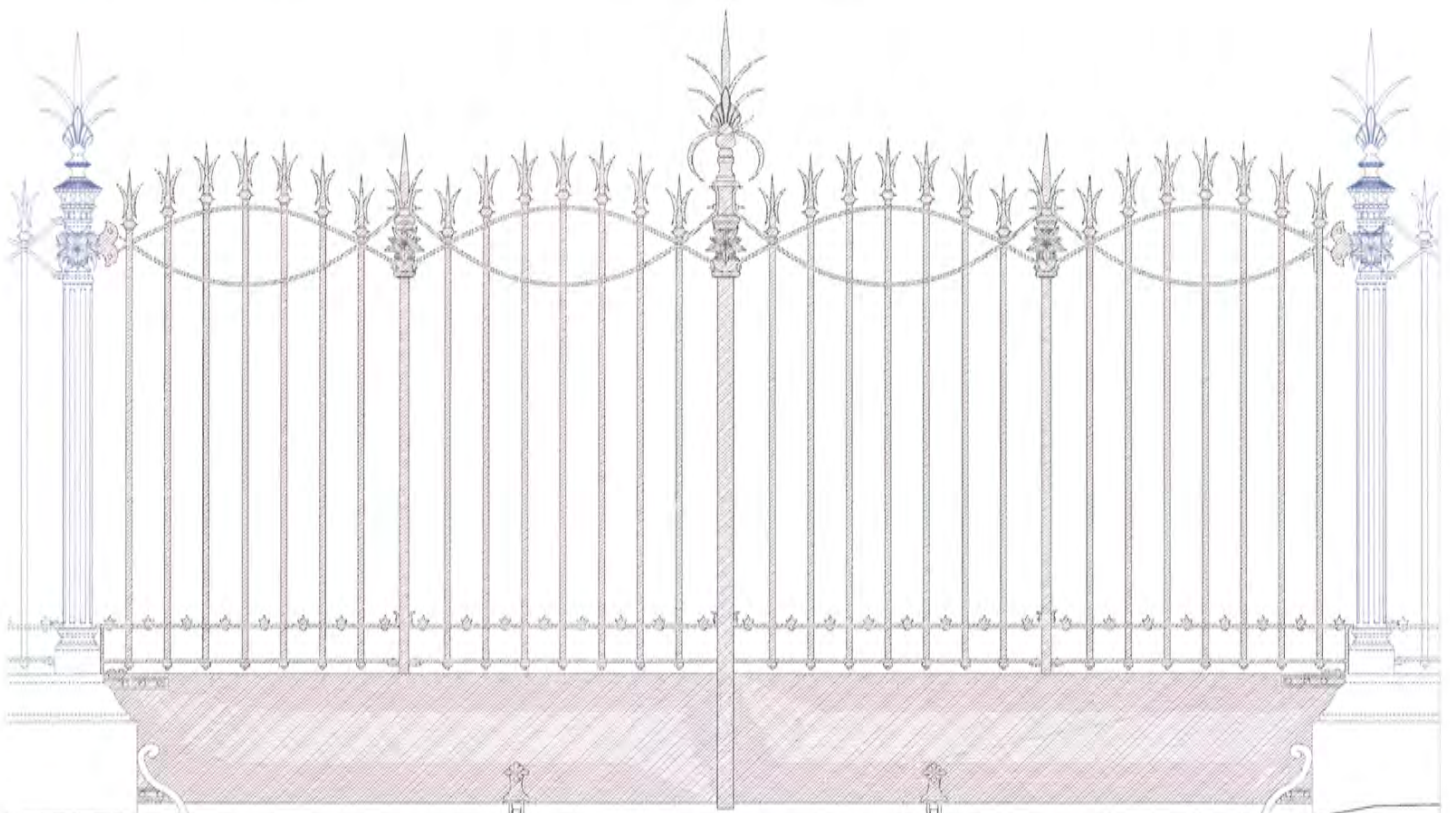
CANCELLO 10

- lacuna materica dovuta a degradazione per ossidazione

- mancanza di elementi costitutivi da riprodurre

- piccoli elementi distaccati da ricollocare

- superficie metallica soggetta a fenomeni di degrado

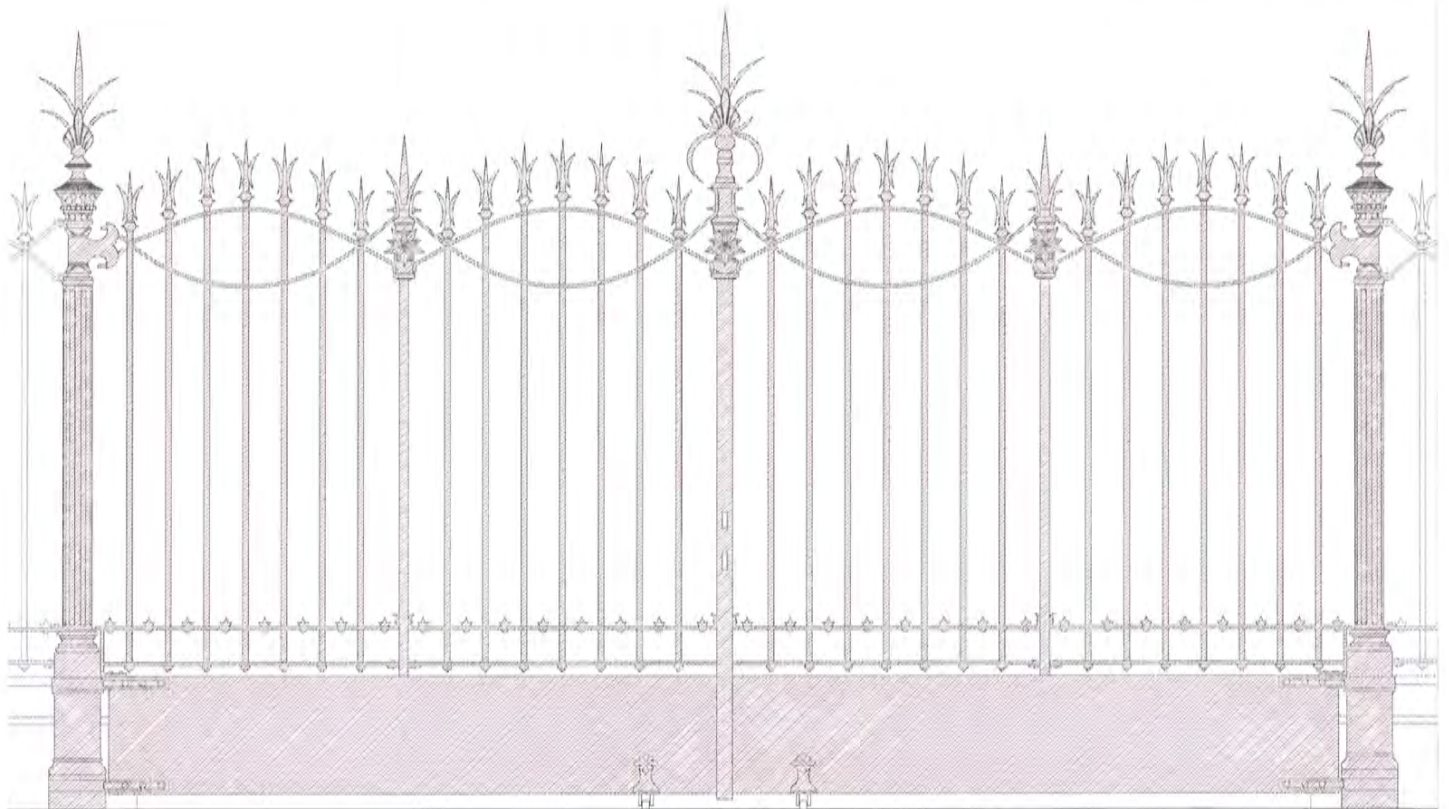
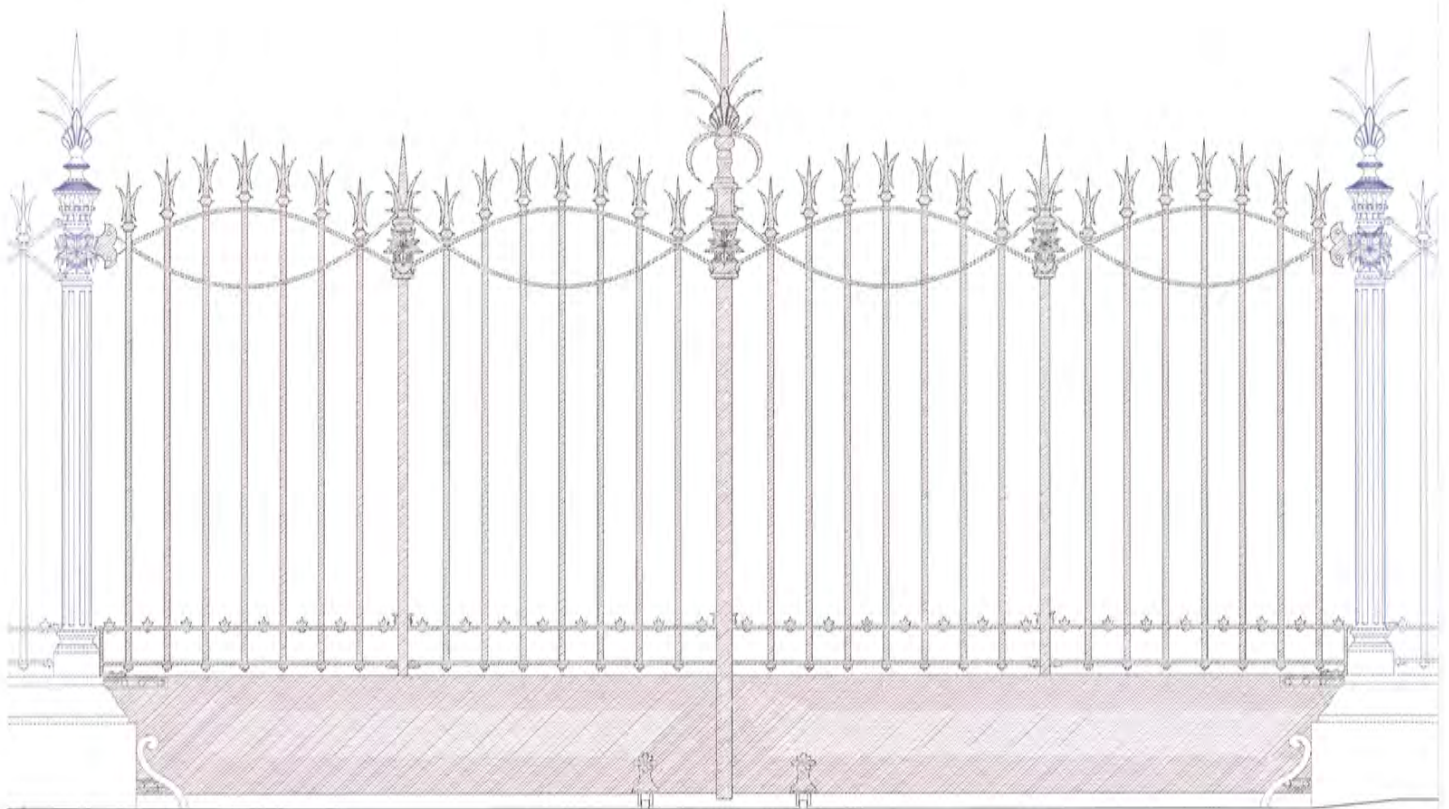
CANCELLO 11

- lacuna materica dovuta a degradazione per ossidazione
- mancanza di elementi costitutivi da riprodurre
- piccoli elementi distaccati da ricollocare
- superficie metallica soqgetta a fenomeni di degrado

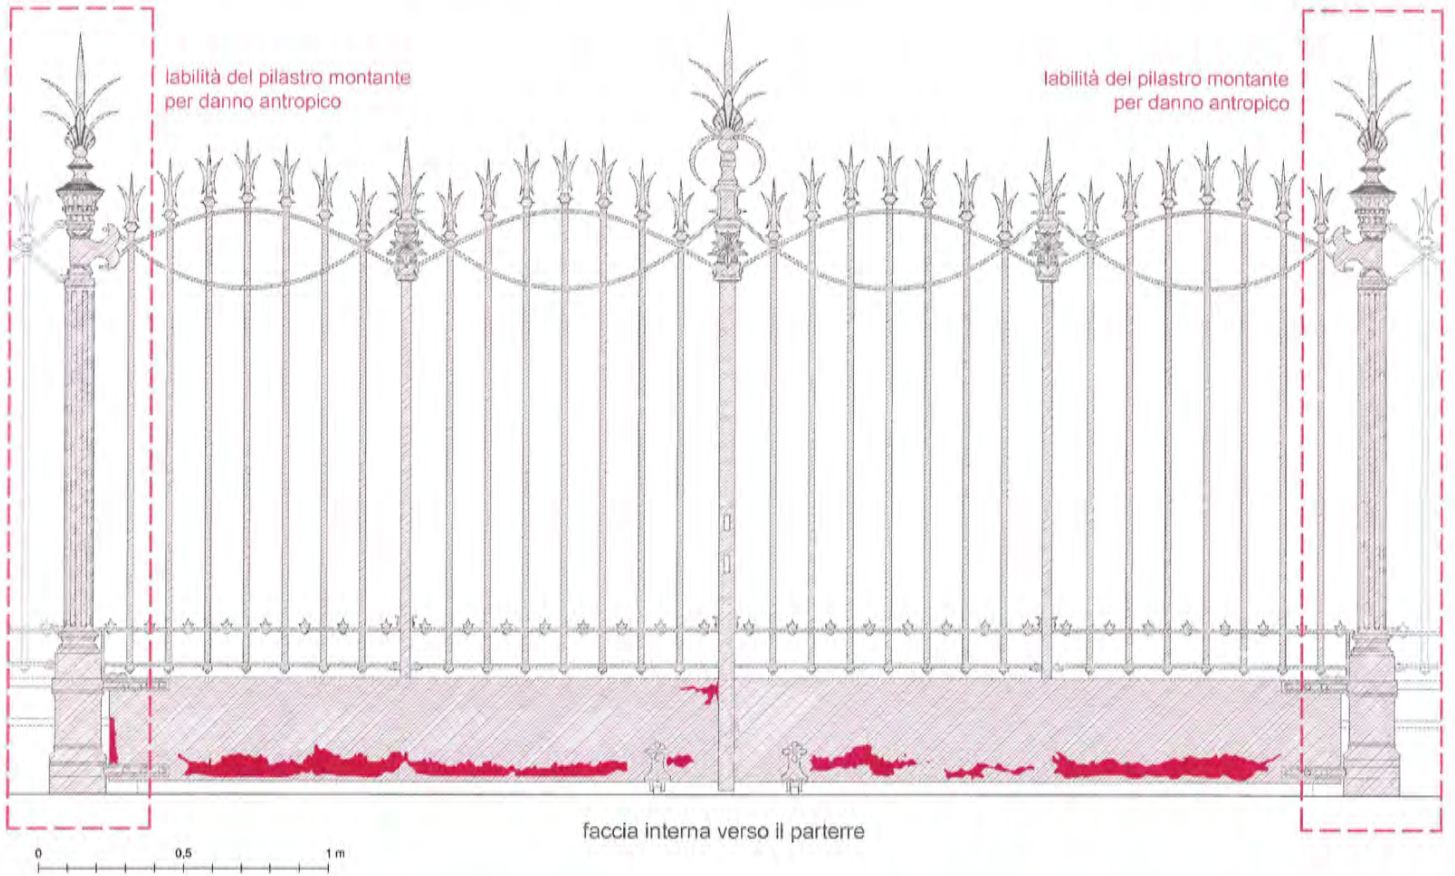
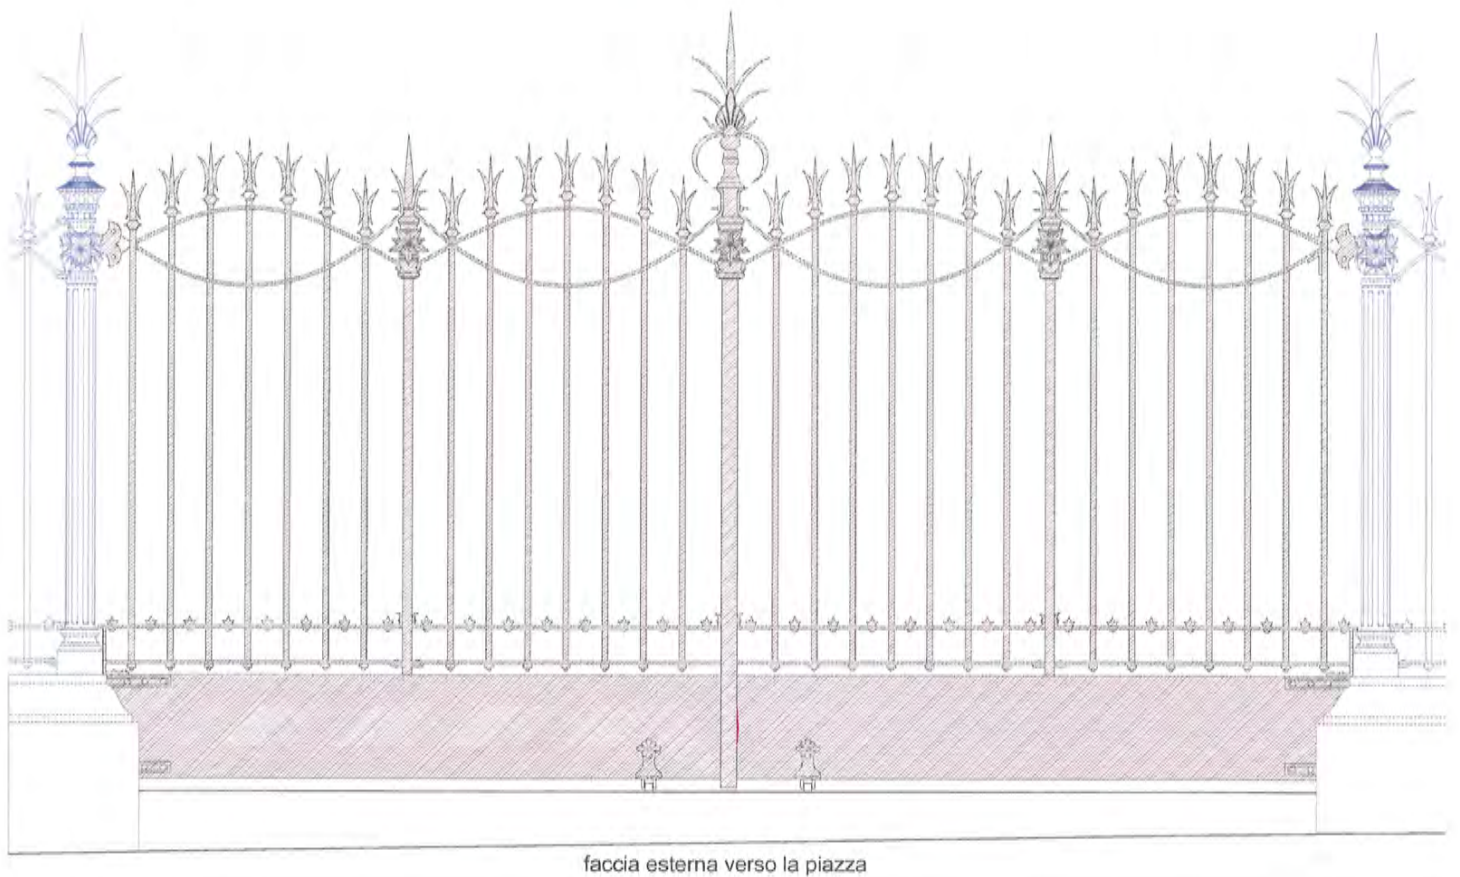
CANCELLO 12

Analoga labilità è riscontrata anche nel pilastro destro (visione dalla piazza) del **cancello 12** anch'esso verosimilmente assoggettato a danno antropico da urto meccanico importante (impatto non documentato di automezzo pesante in fase di manovra, analoga fonte orale).

Nello stesso **cancello 12** e nel vicino **cancello 13**, due pilastri in ferro e ghisa evidenziano invece effetti degenerativi da danno antropico (labilità dell'asse verticale delle cerniere con sconnessione delle connettiture degli elementi metallici dell'anta mobile per ciò deformata e deformabile) causati dall'uso scorretto e perseverato delle ante durante le aperture e le chiusure delle stesse. Durante la ricognizione dello stato di fatto per la definizione del progetto è stato possibile osservare addetti alle movimentazioni del cancello (12) forzare oltremodo le ante, bloccate al piede dal nasello libero di traslare verticalmente sul calpestio sottostante in pietra bocciardata, fino a farle oscillare e deformare con torsione del piano verticale che le contiene. Contestualmente è stata rilevata la mancanza di adeguata lubrificazione

- lacuna materica dovuta a degradazione per ossidazione
- mancanza di elementi costitutivi da riprodurre
- piccoli elementi distaccati da ricollocare
- superficie metallica soggetta a fenomeni di degrado

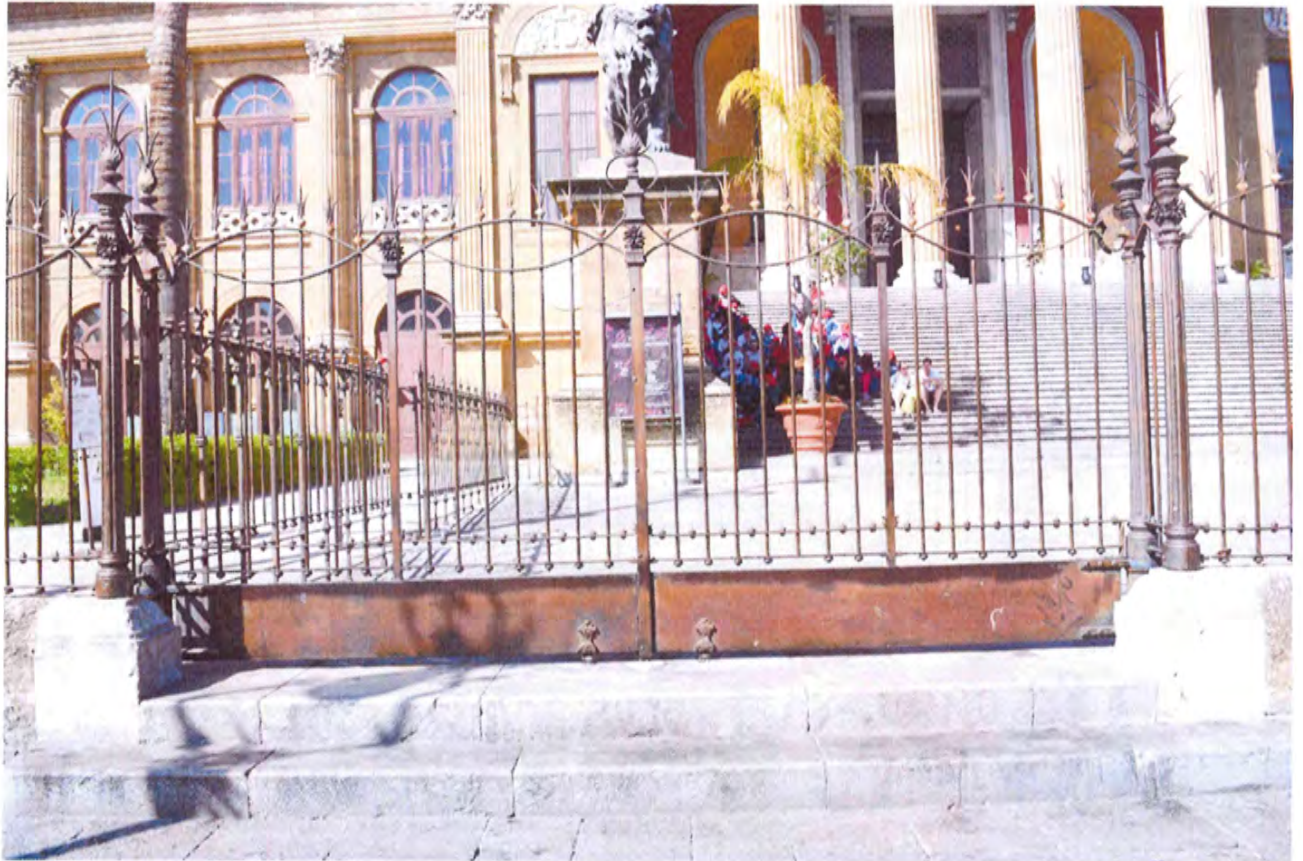
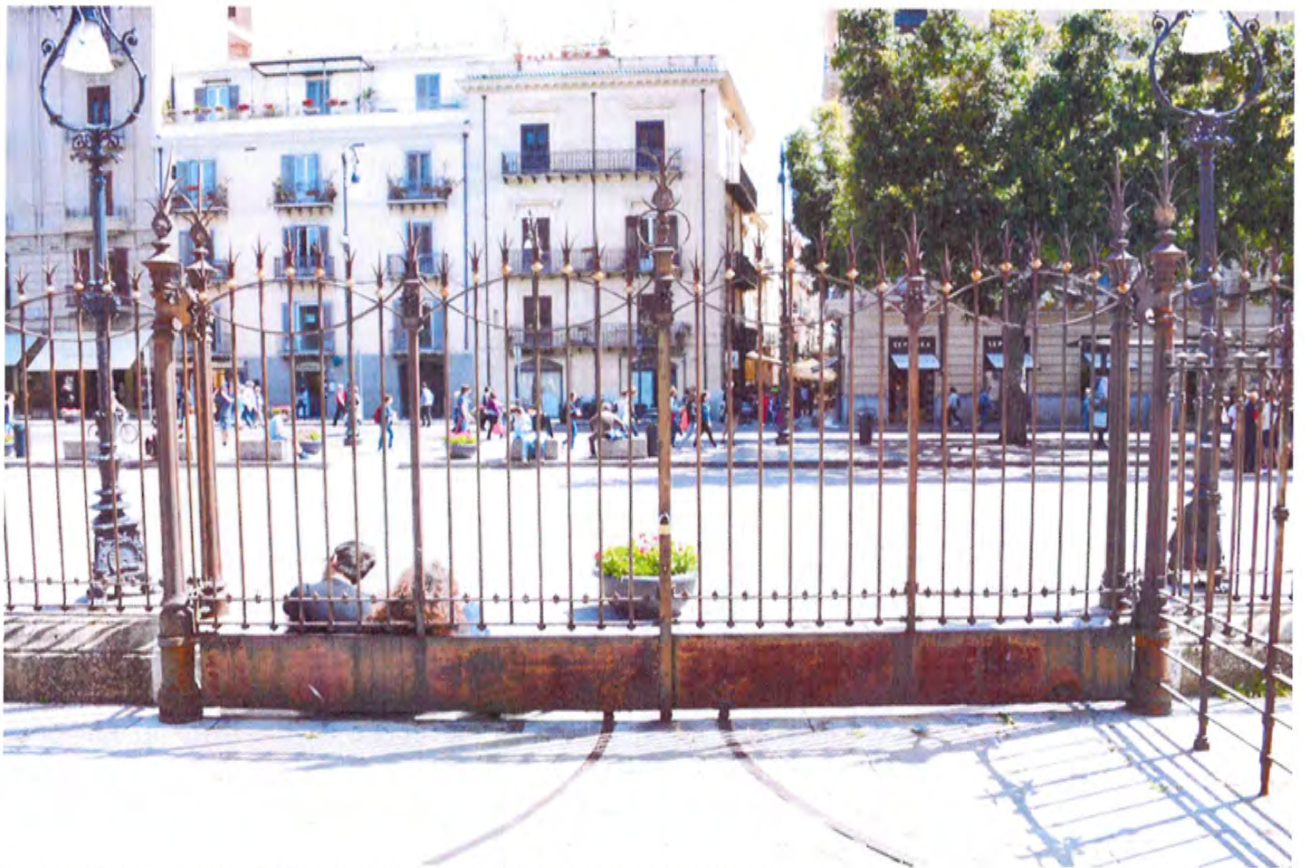
C - CANCELLO 2 - Visioni dell'intero cancello nelle due facce esterna ed interna.

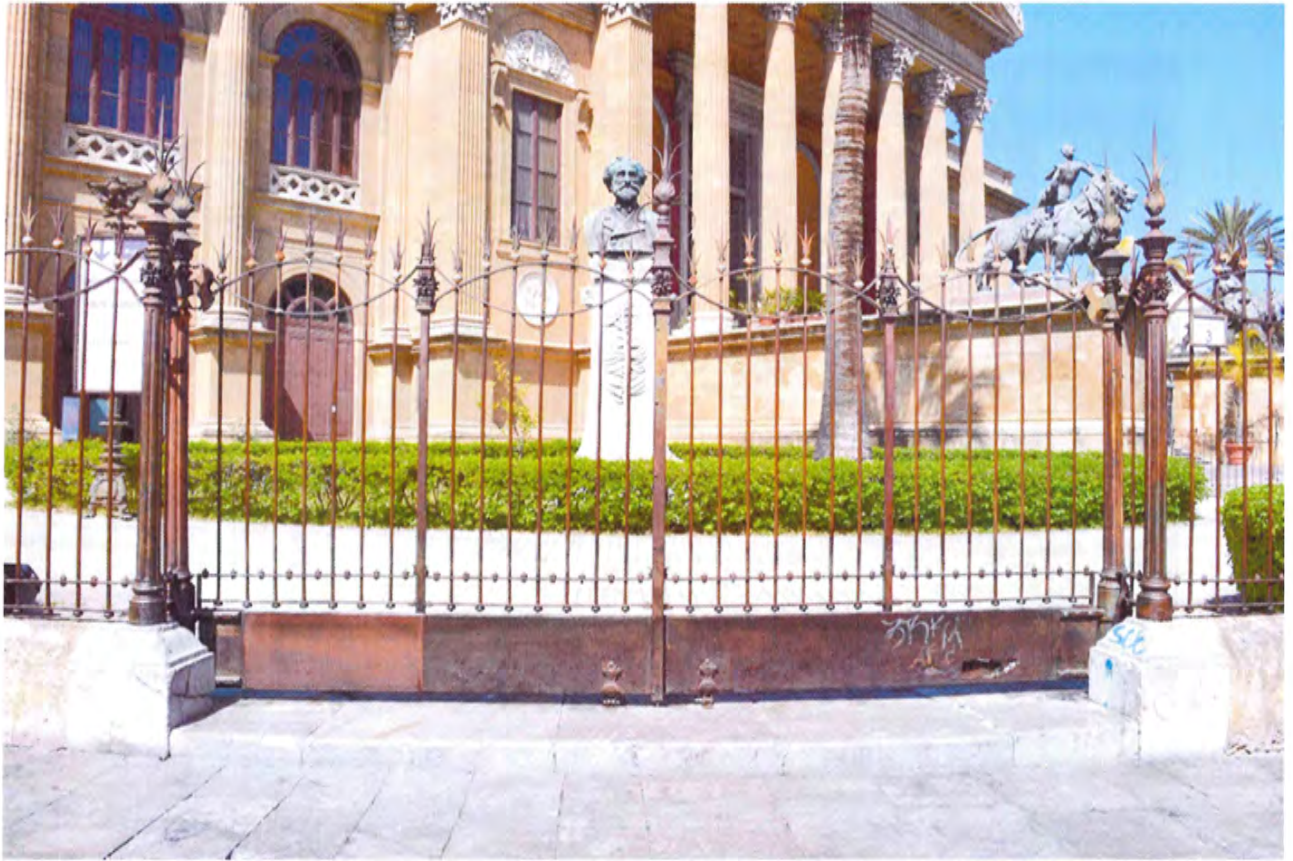
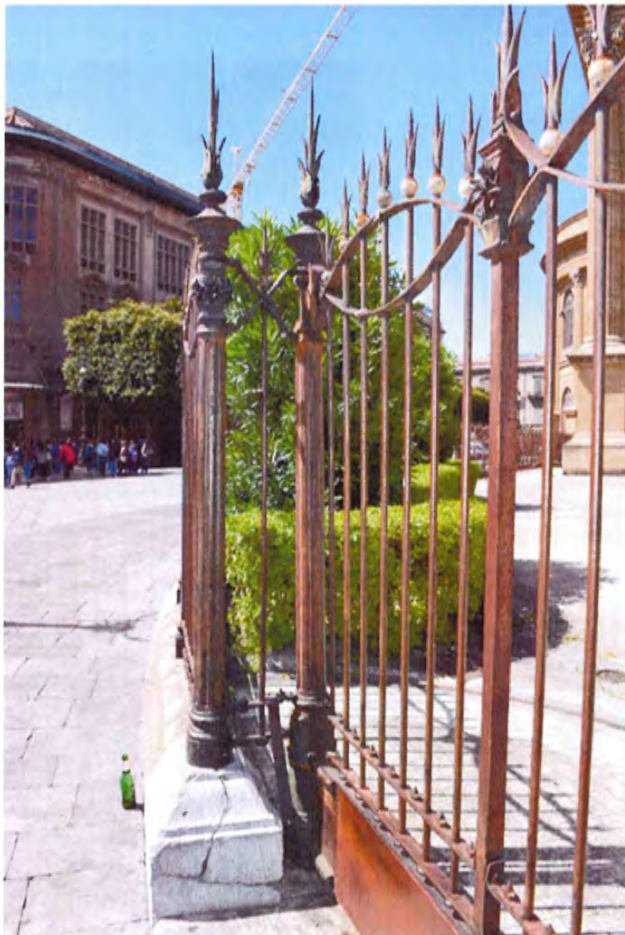
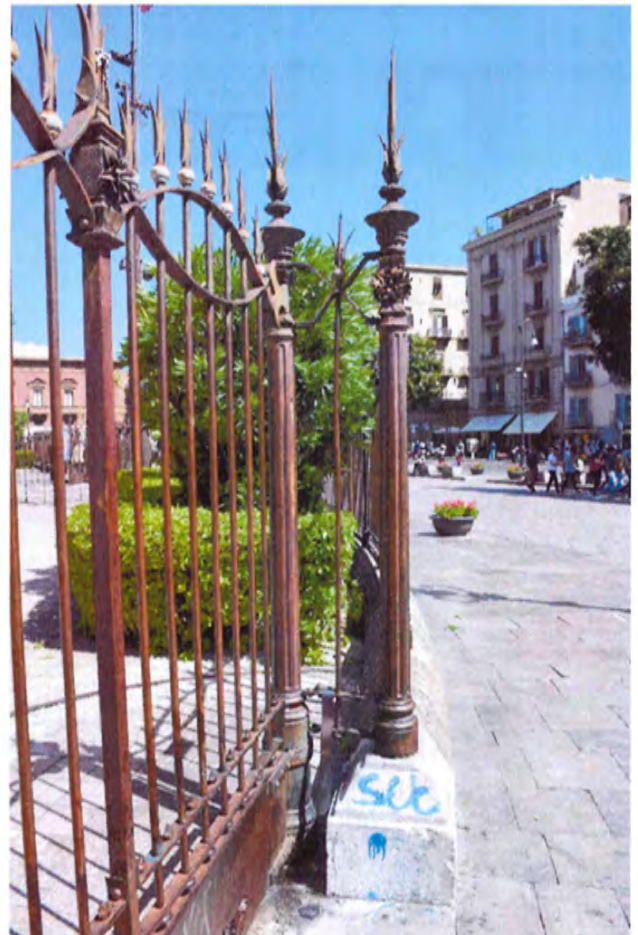
D – CANCELLO 3 – Visione della faccia esterna verso la piazza e particolari dei due collegamenti alla cancellata.

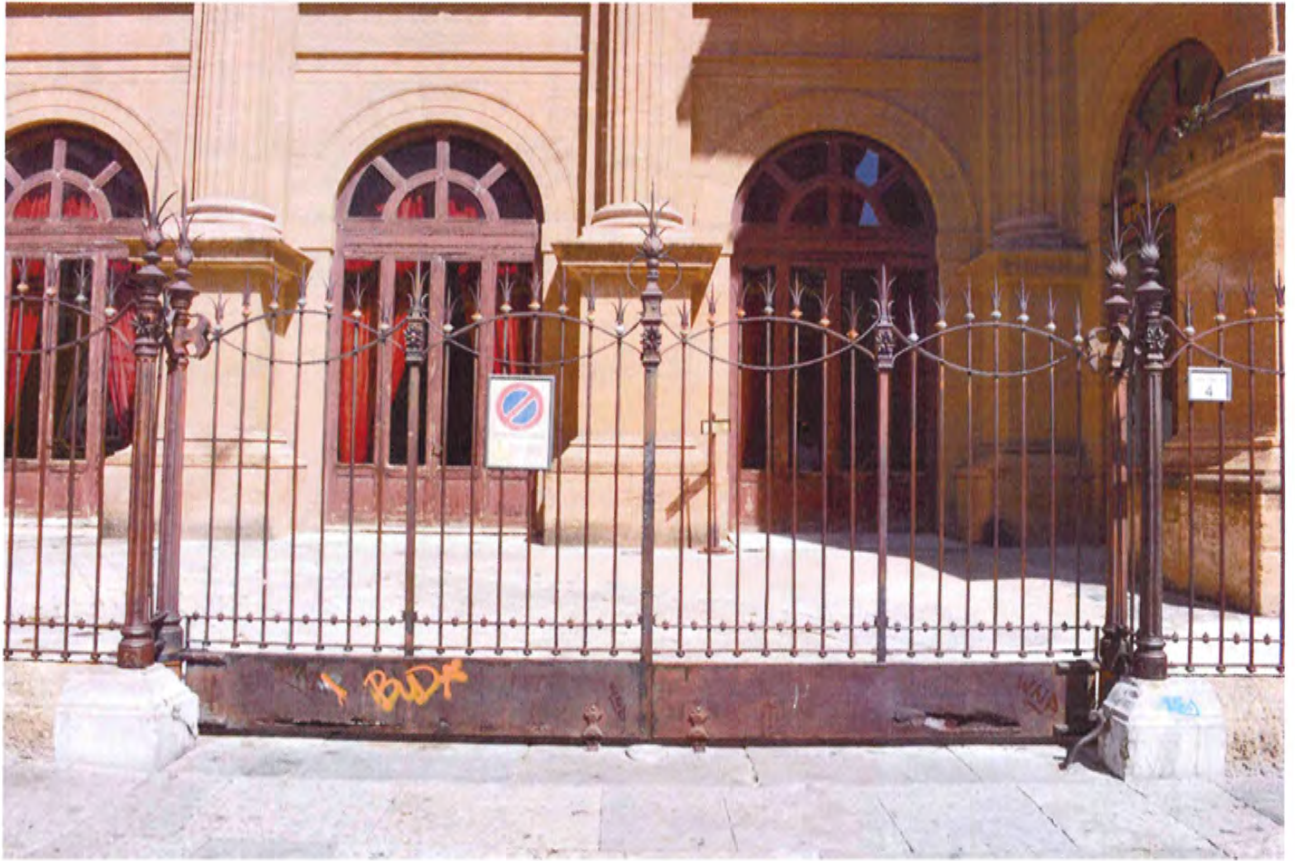
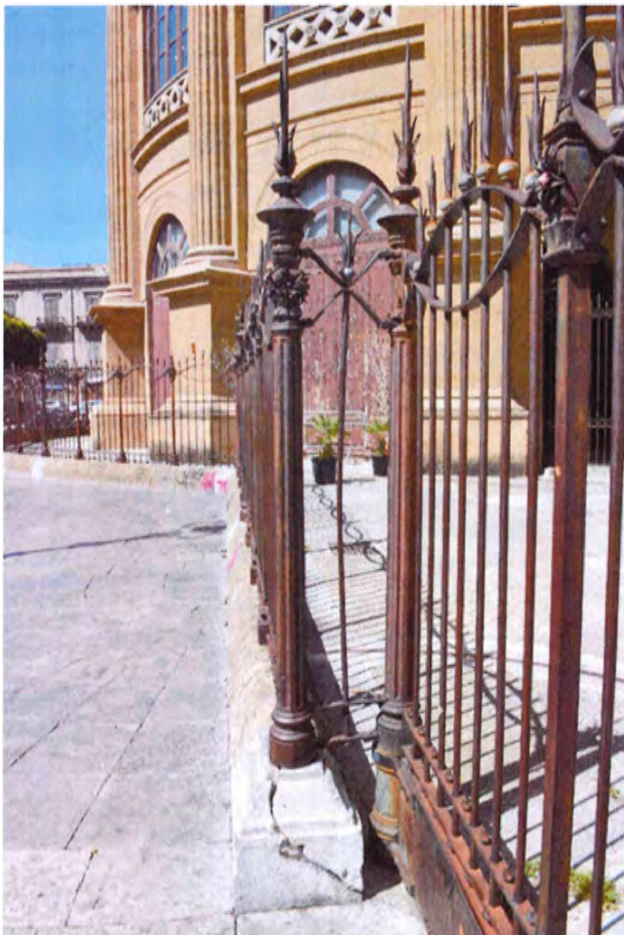
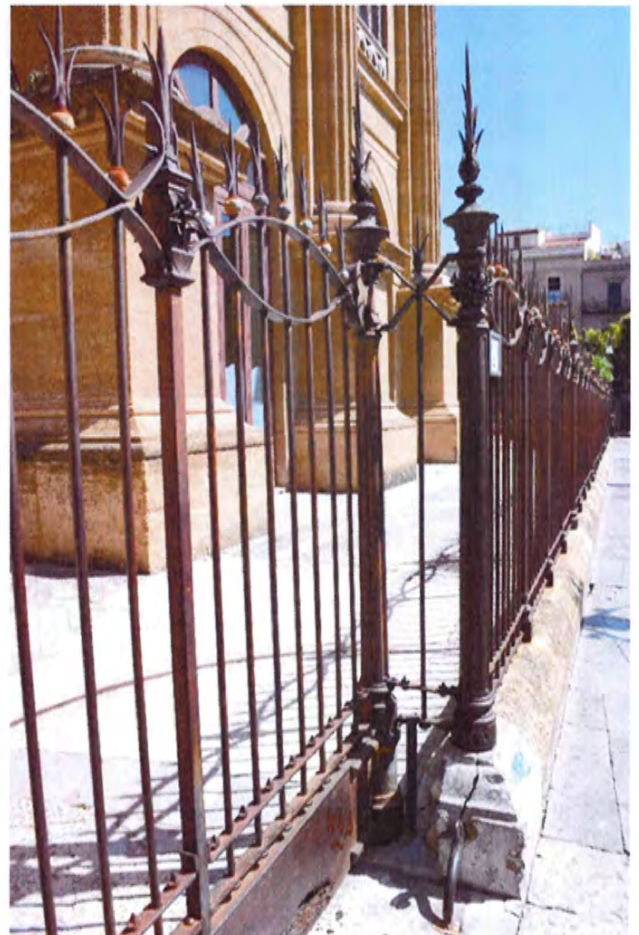
F – CANCELLO 4 - Visione della faccia esterna verso la piazza e particolari dei due collegamenti alla cancellata.

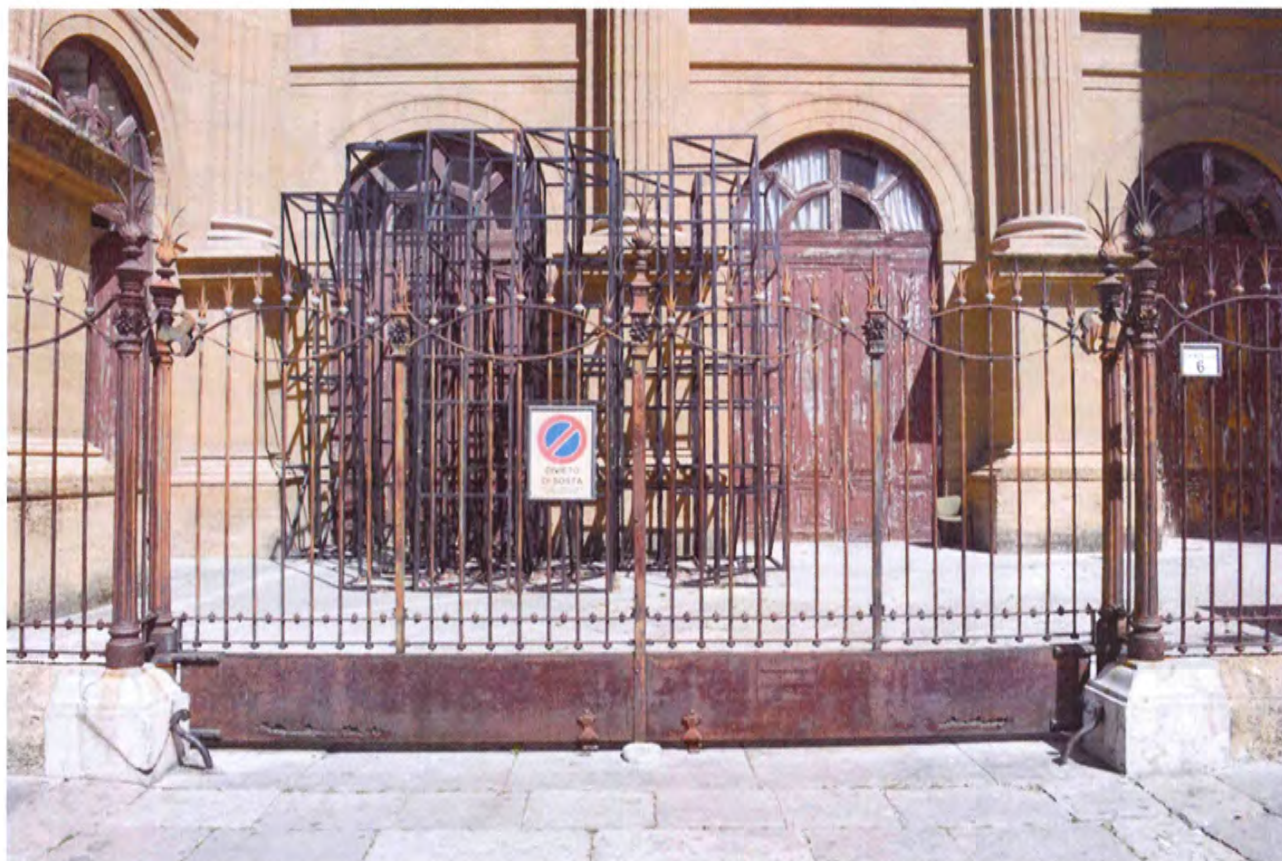
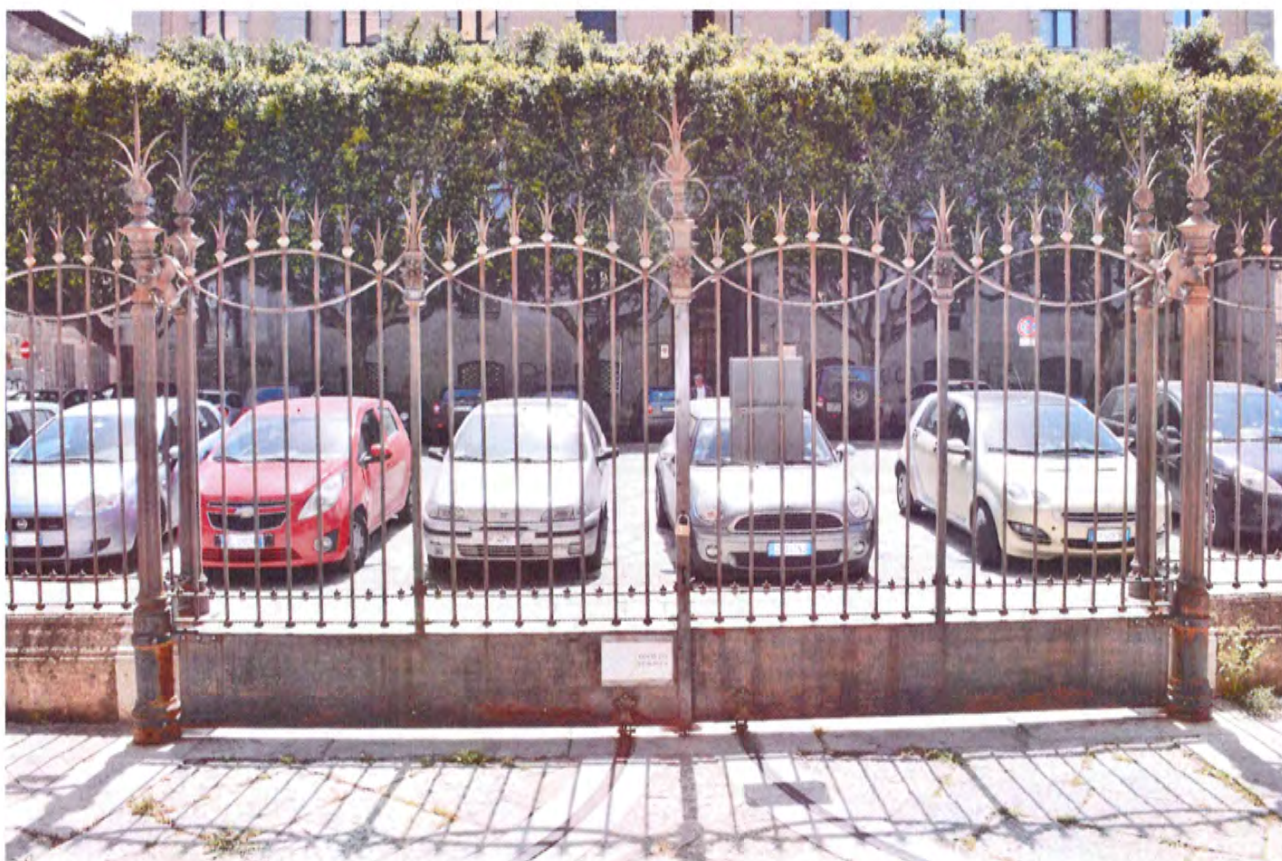
J-CANCELLO 6 - Visioni delle due facce del cancello.

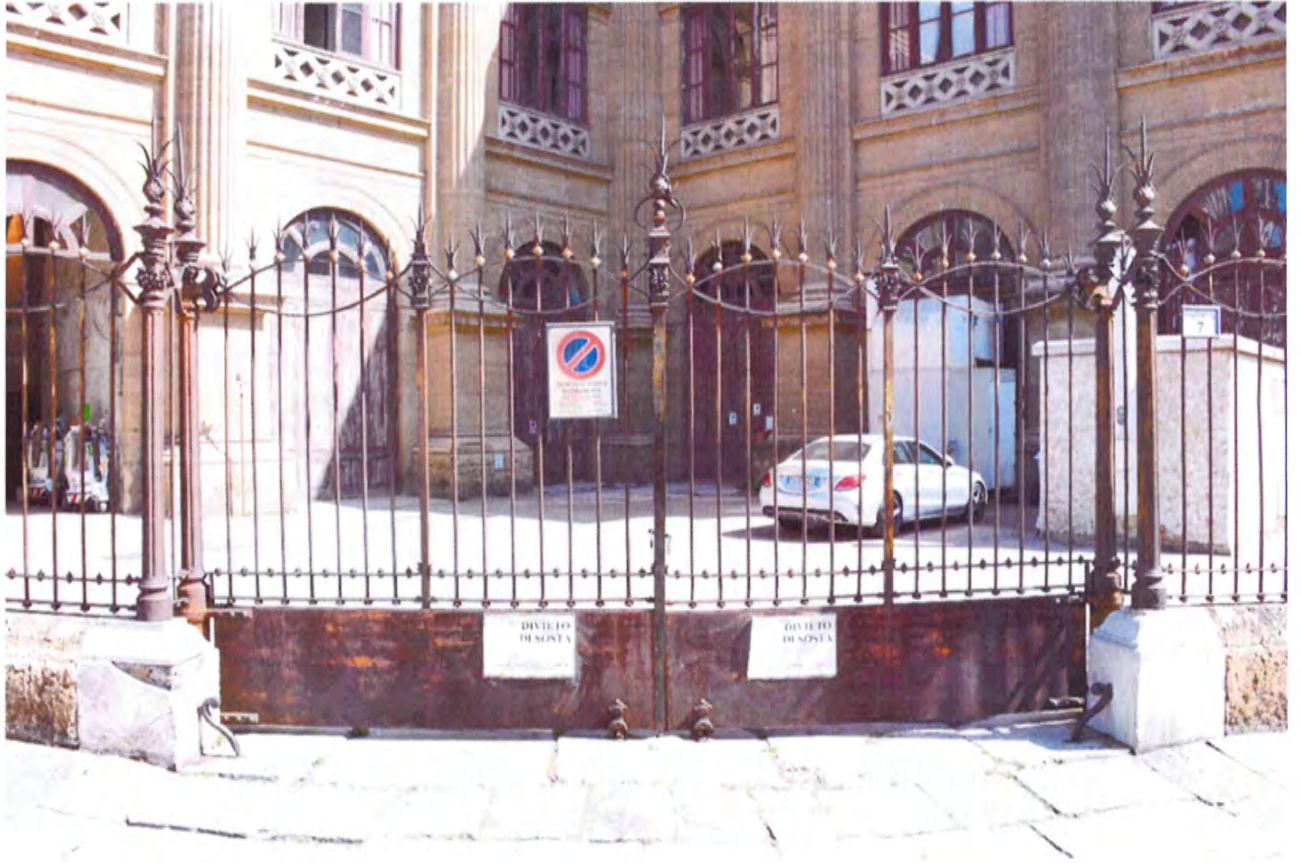
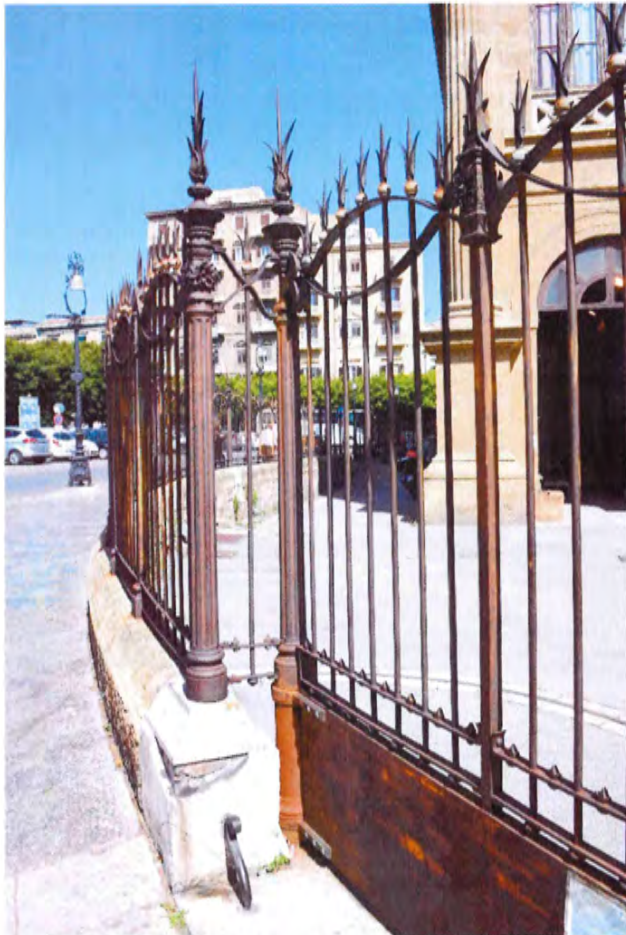
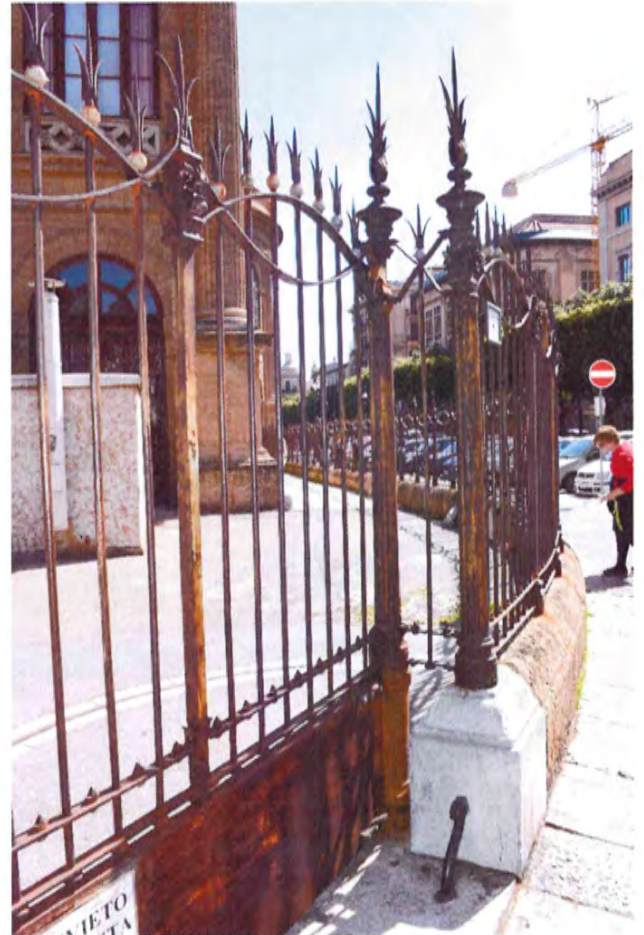
L - CANCELLO 7 - Visione della faccia esterna verso la piazza e particolari dei collegamenti alla cancellata.
