TEATRO MASSIMO

MANUTENZIONE STRAORDINARIA E RESTAURO DELLA CANCELLATA MONUMENTALE CANCELLI

PROGETTO ESECUTIVO

RELAZIONE

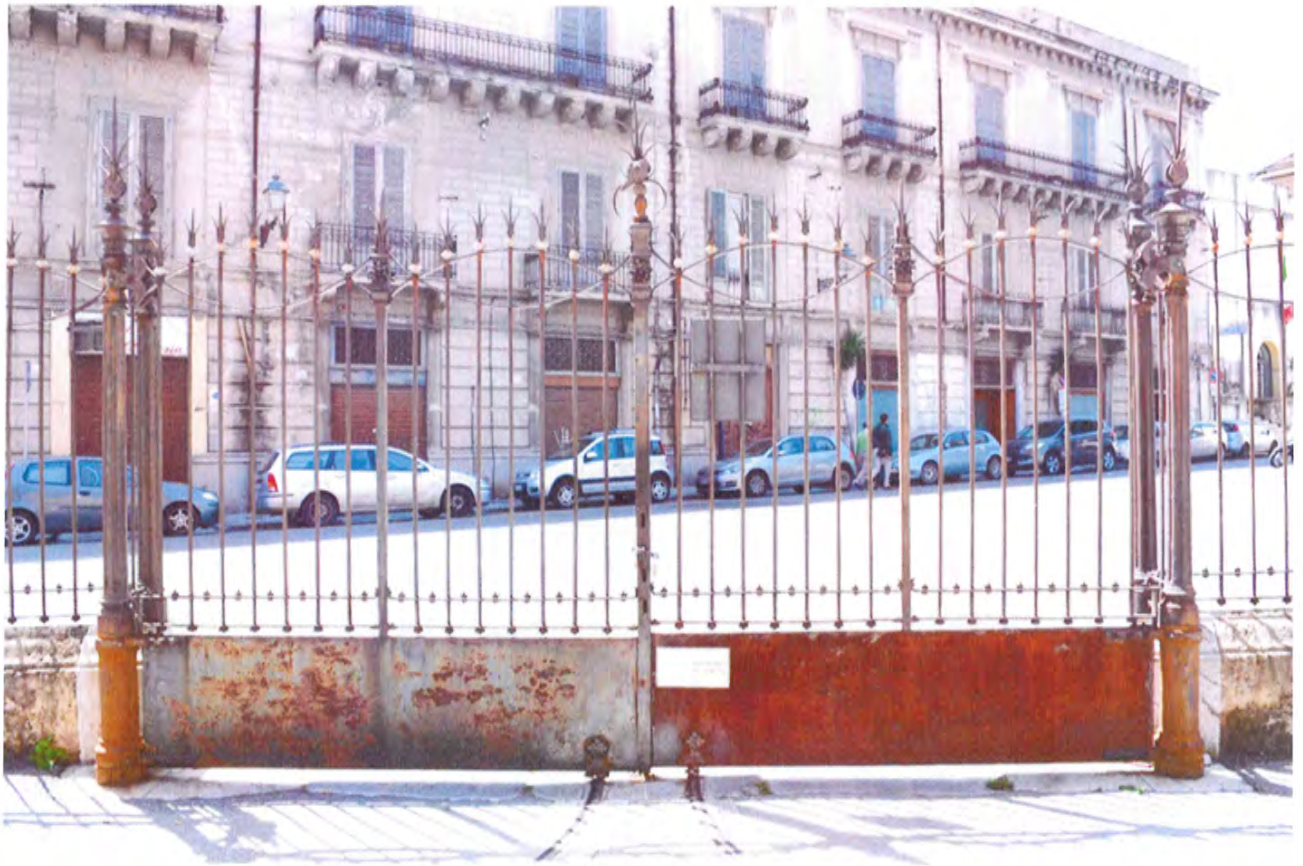
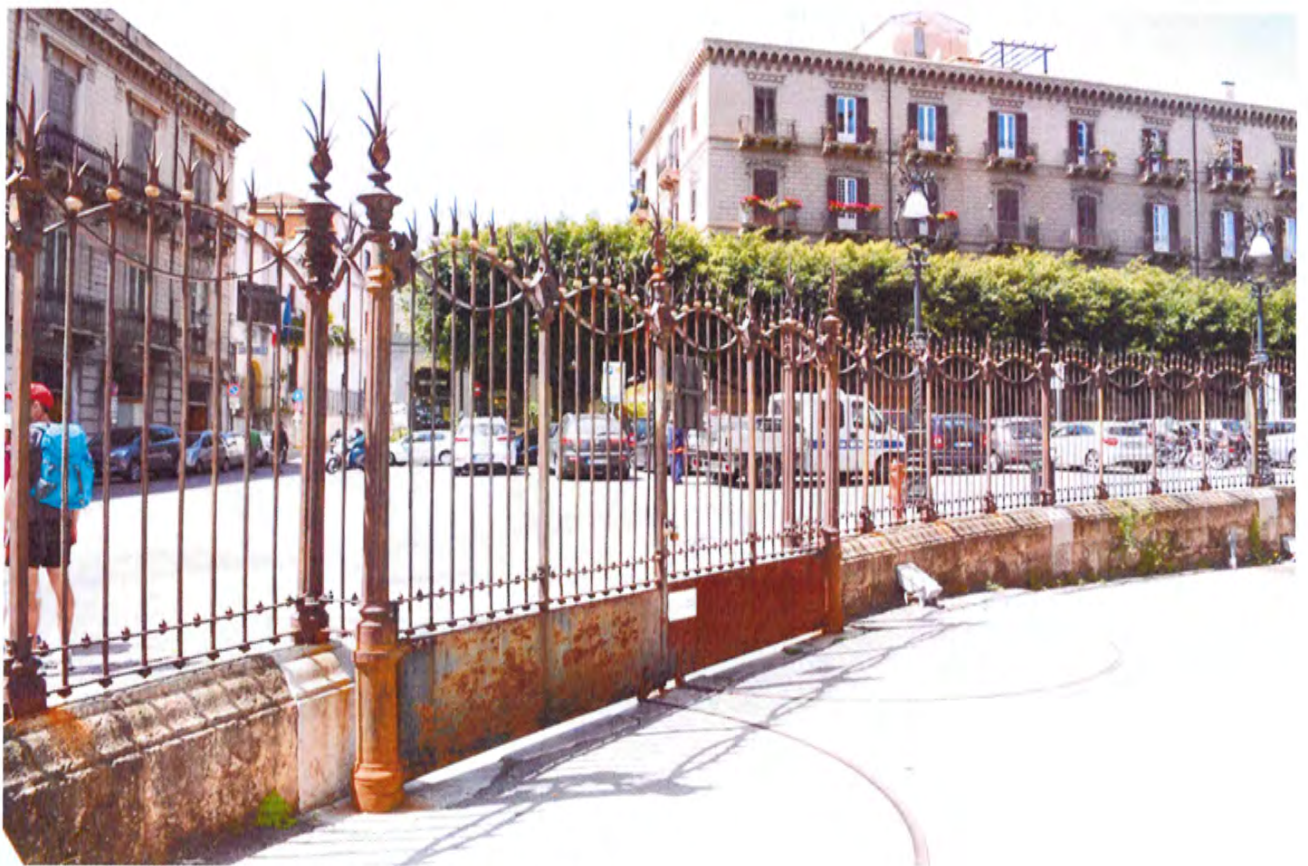
M – CANCELLO 7 – Visioni della faccia interna verso il parterre.

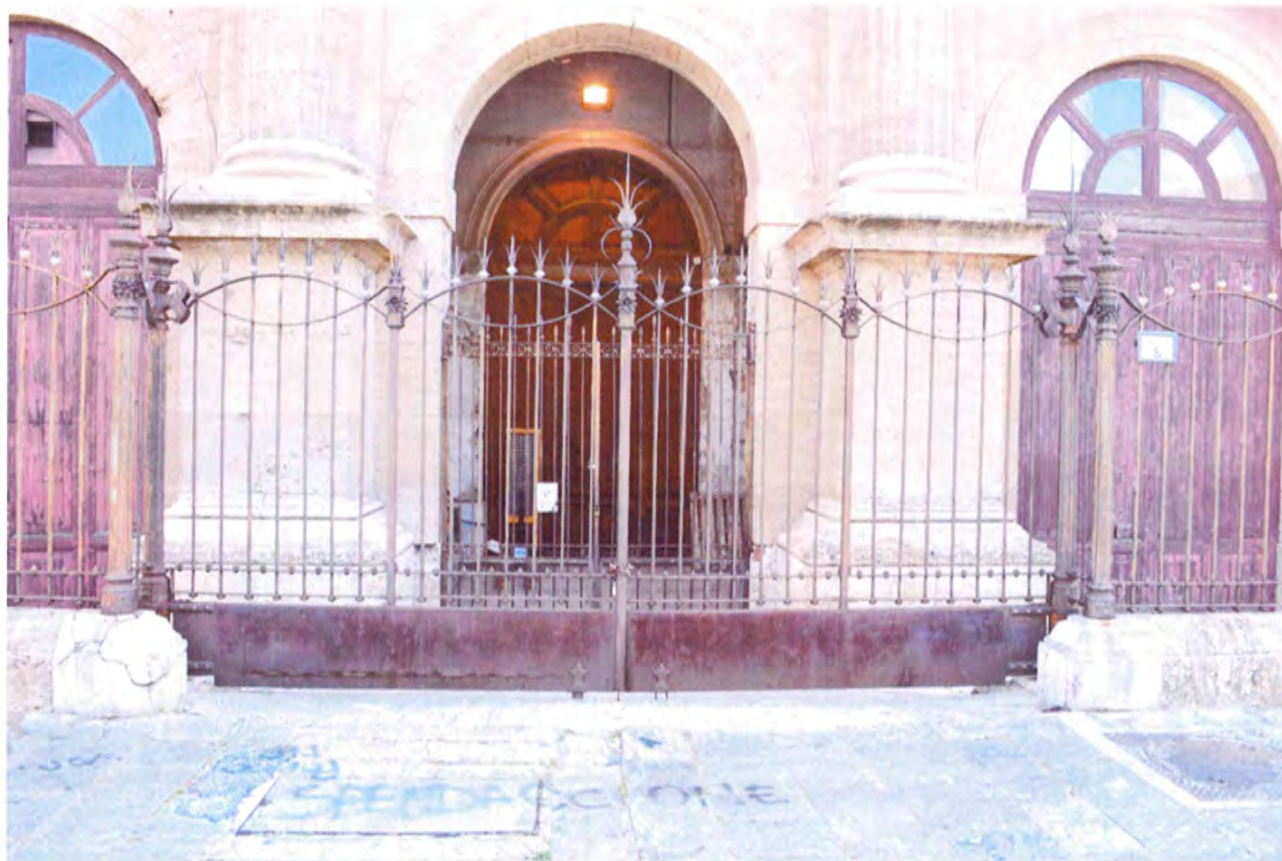
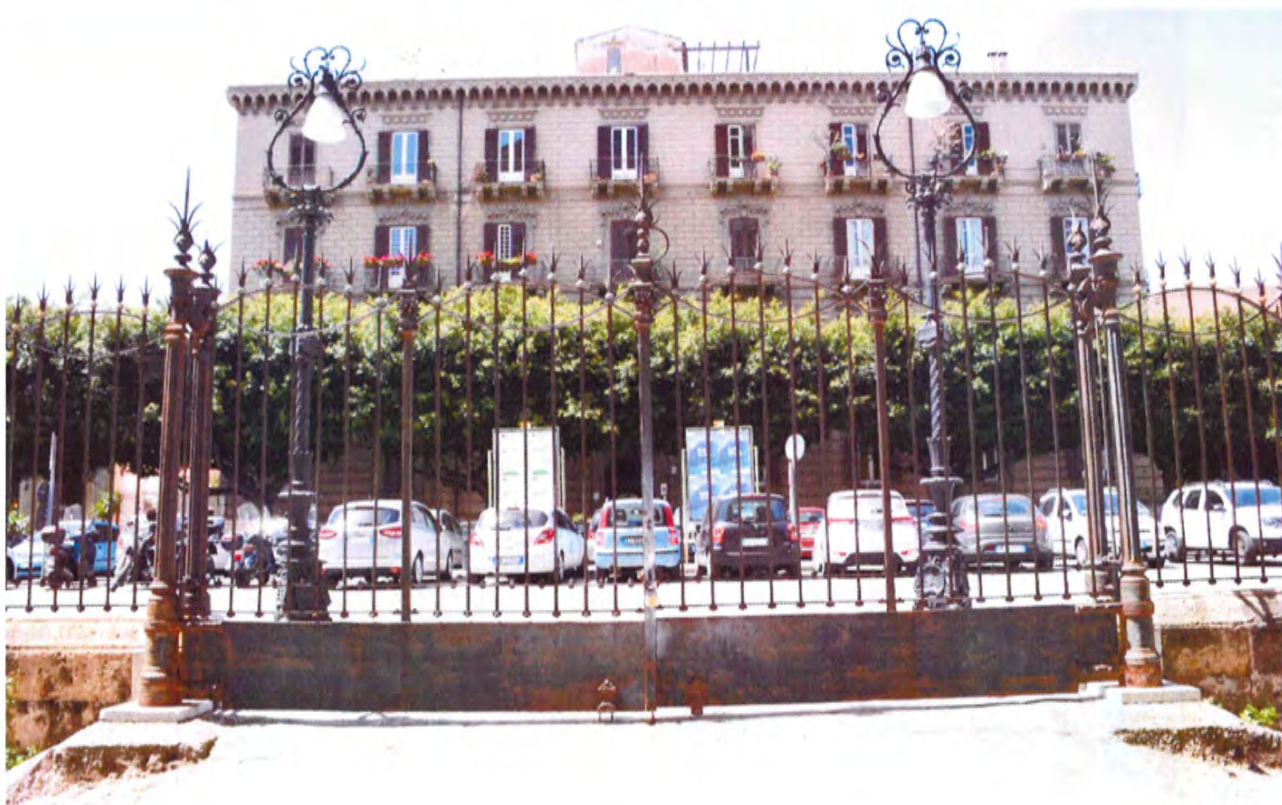
N – CANCELLO 8 – Visioni delle due facce del cancello.

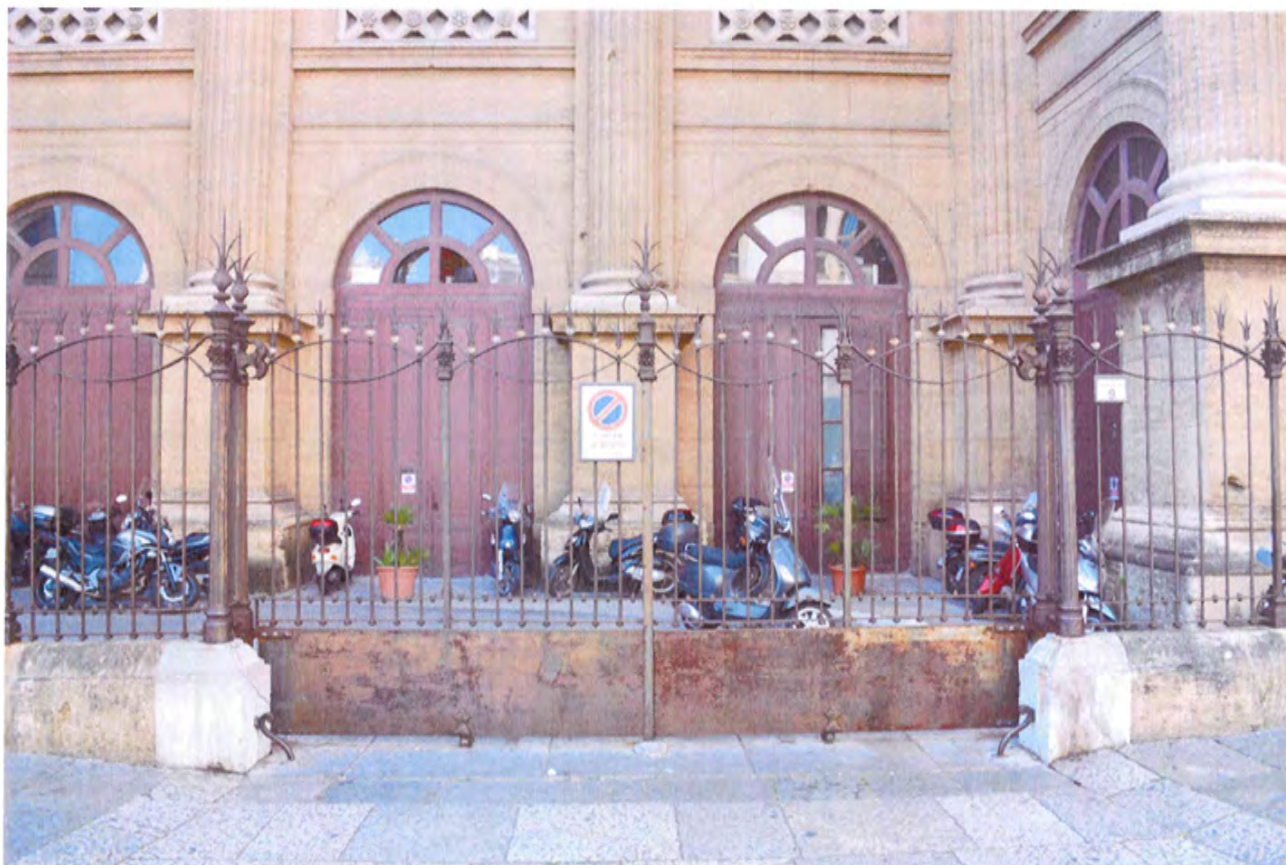
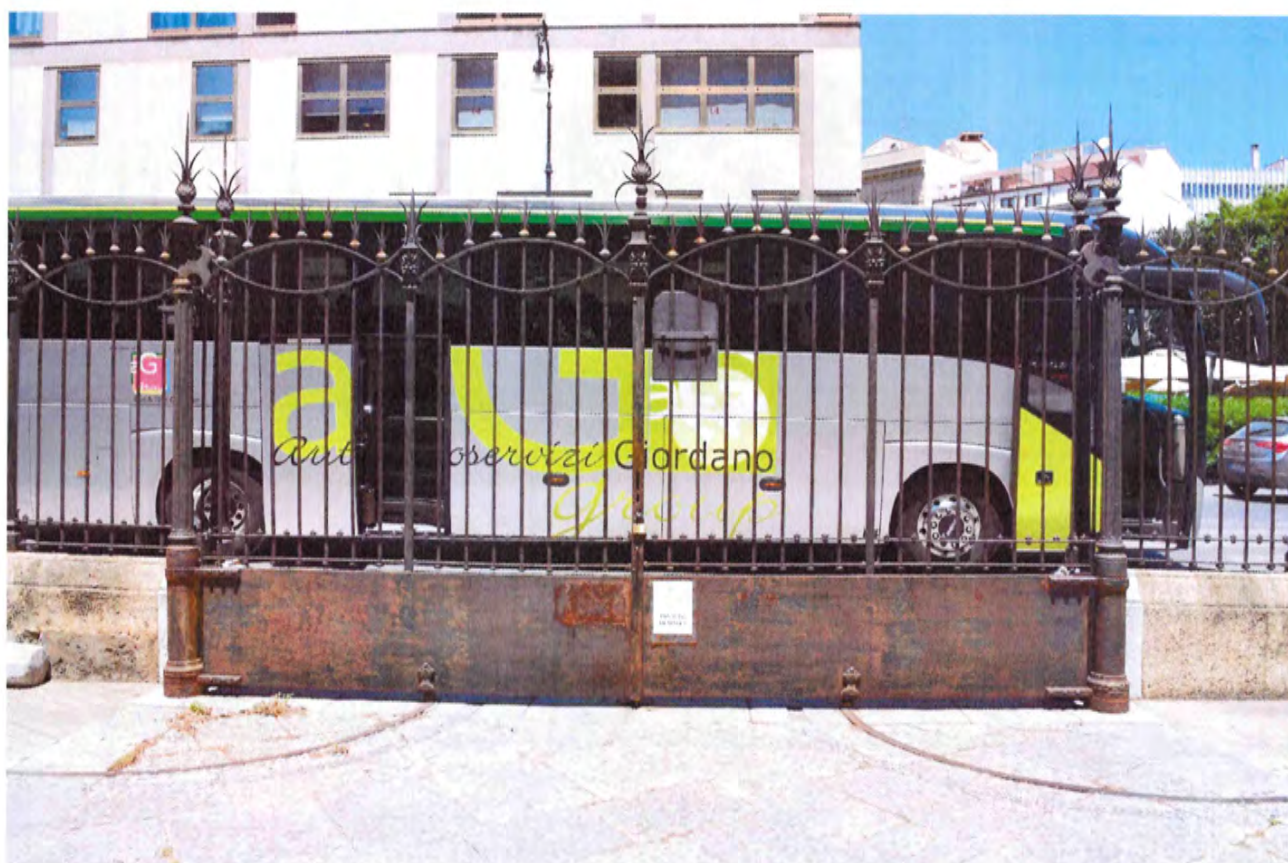
0 – CANCELLO 9 – Visioni delle due facce del cancello.

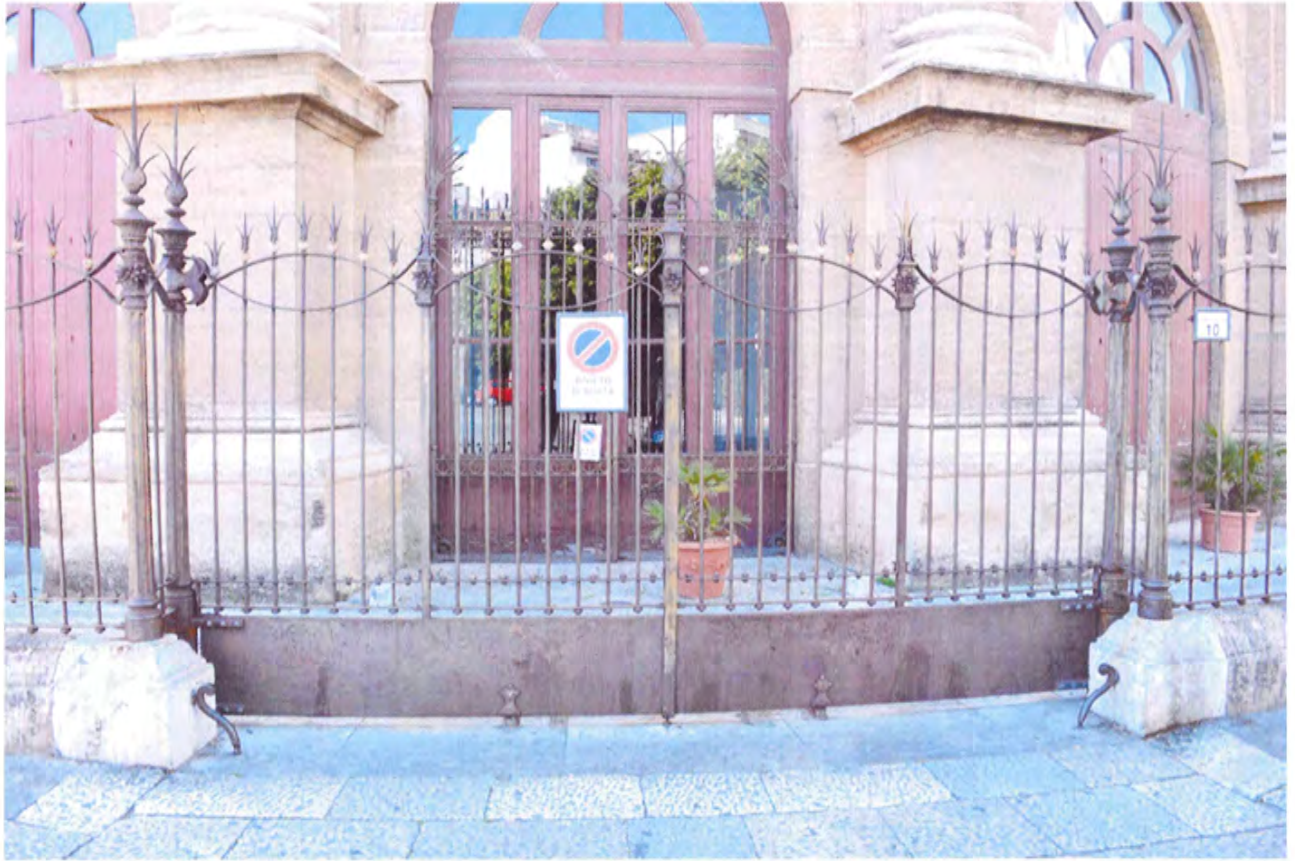
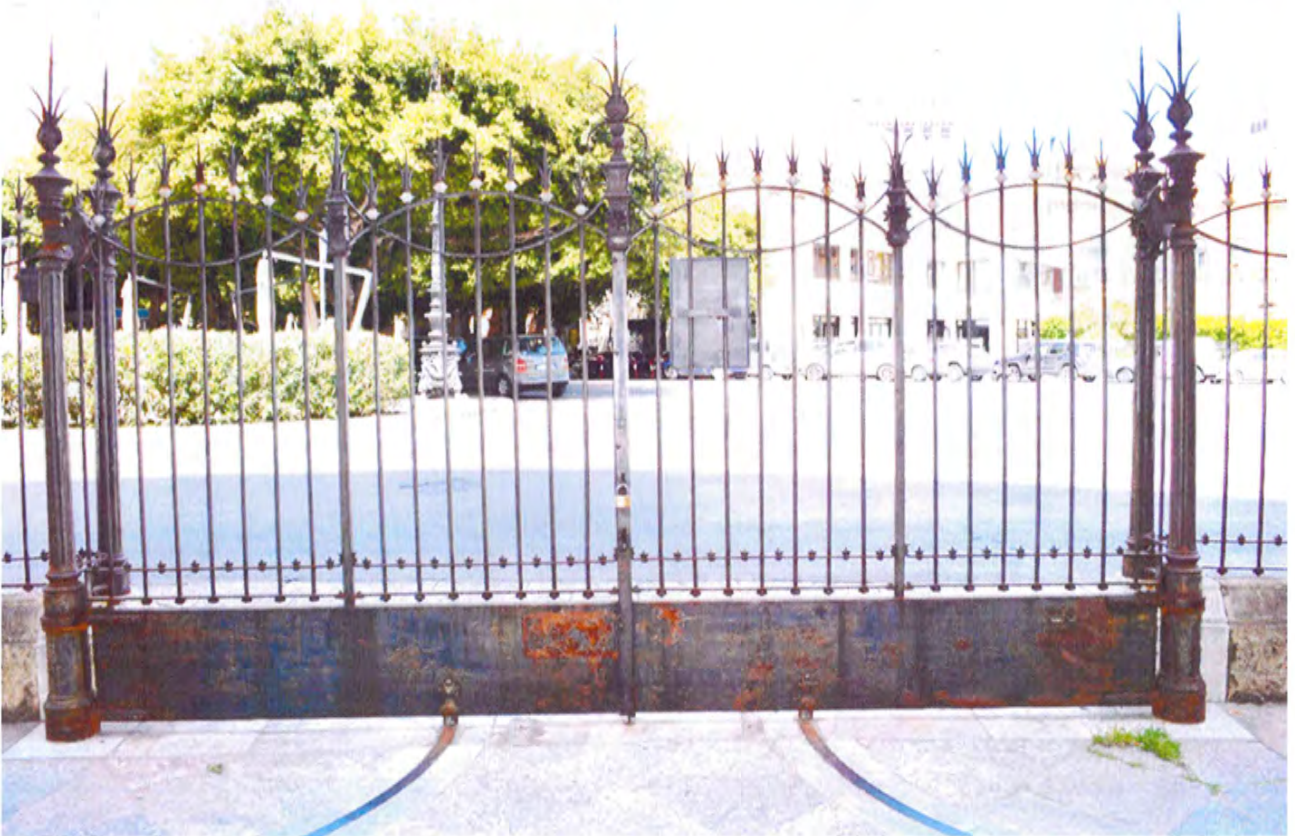
P – CANCELLO 10 – Visioni delle due facce del cancello.

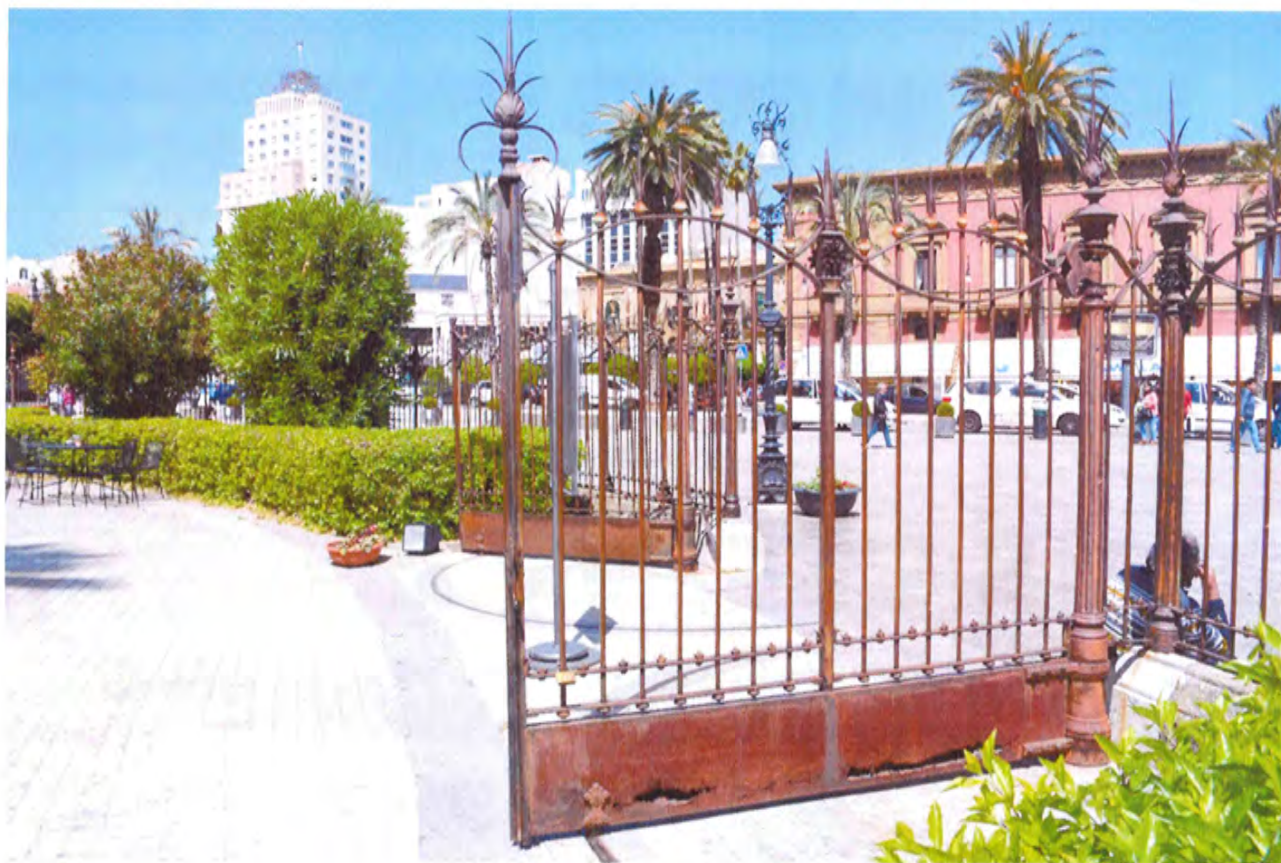
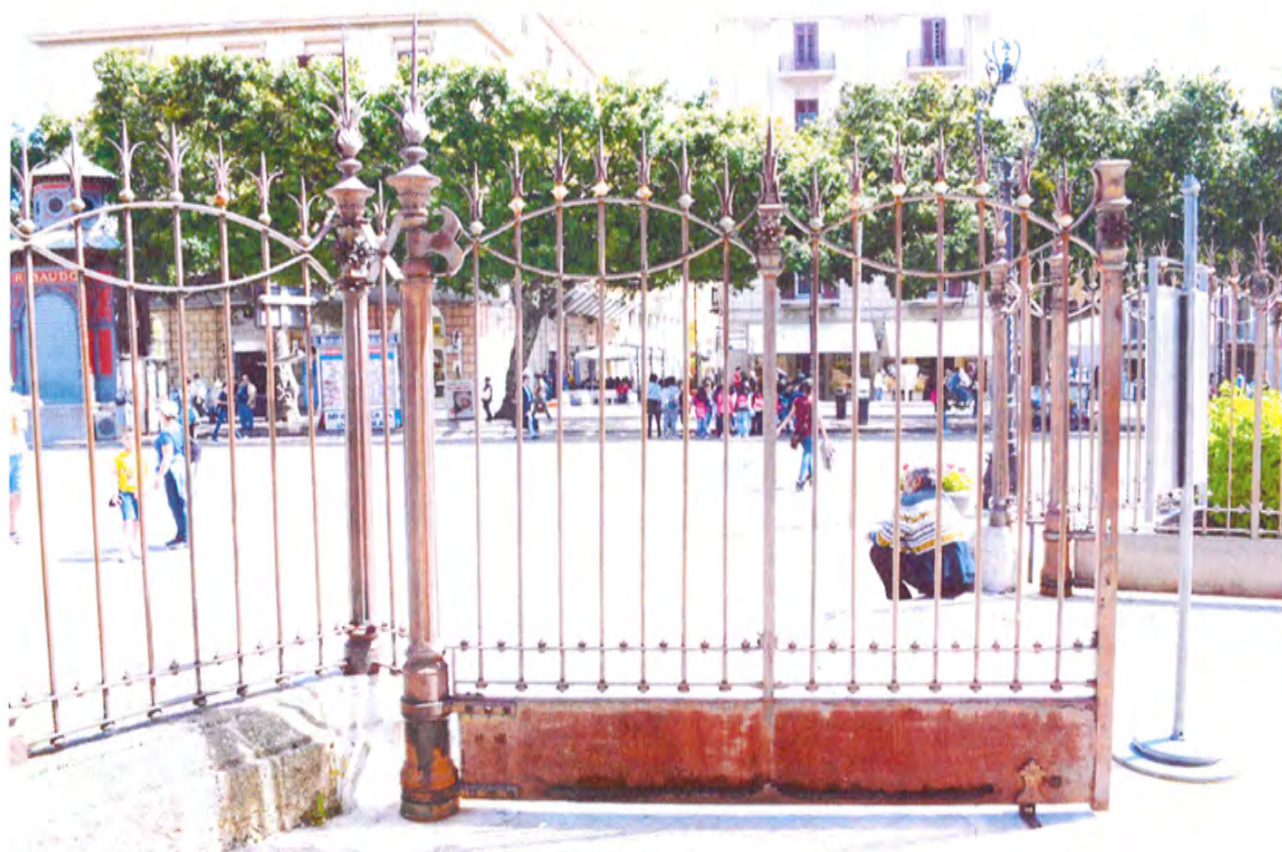
S – CANCELLO 12 – Visioni della faccia interna verso il parterre.

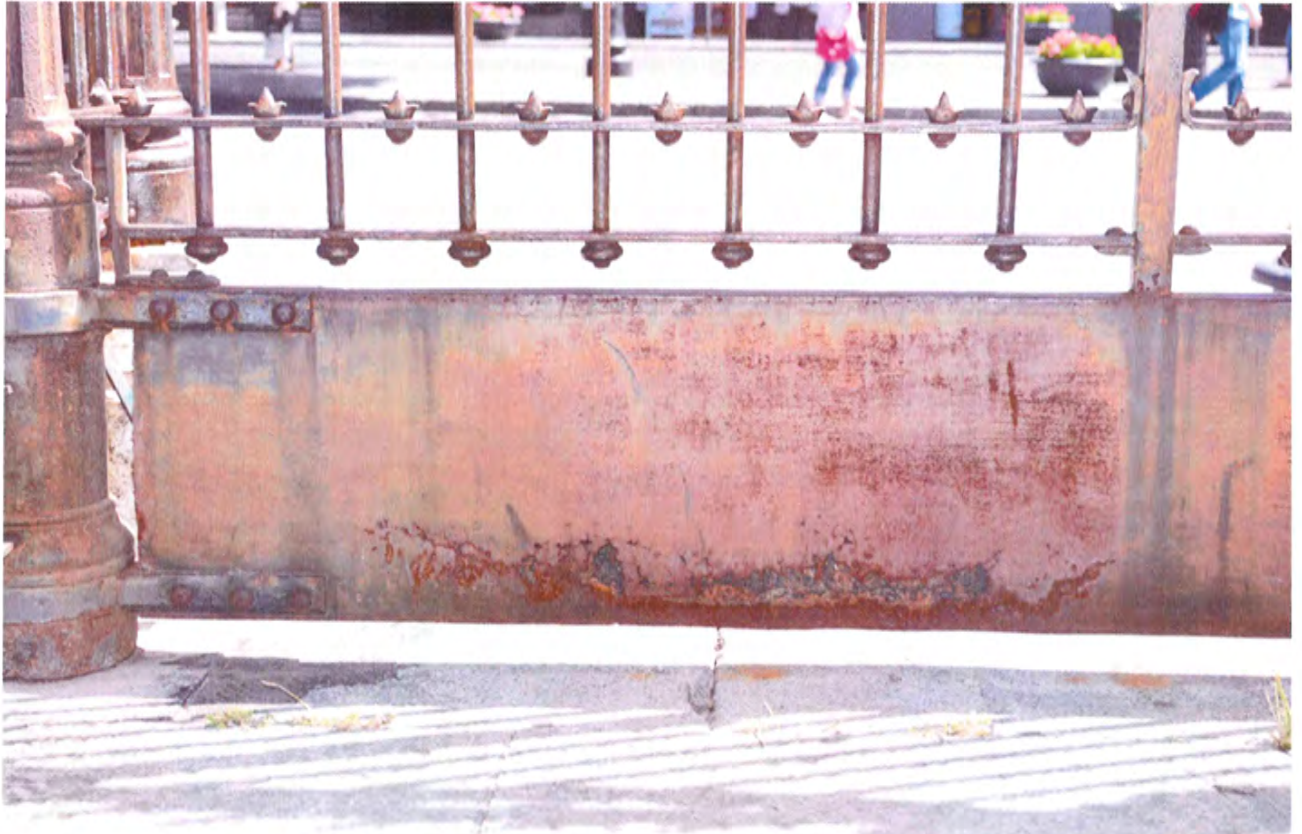
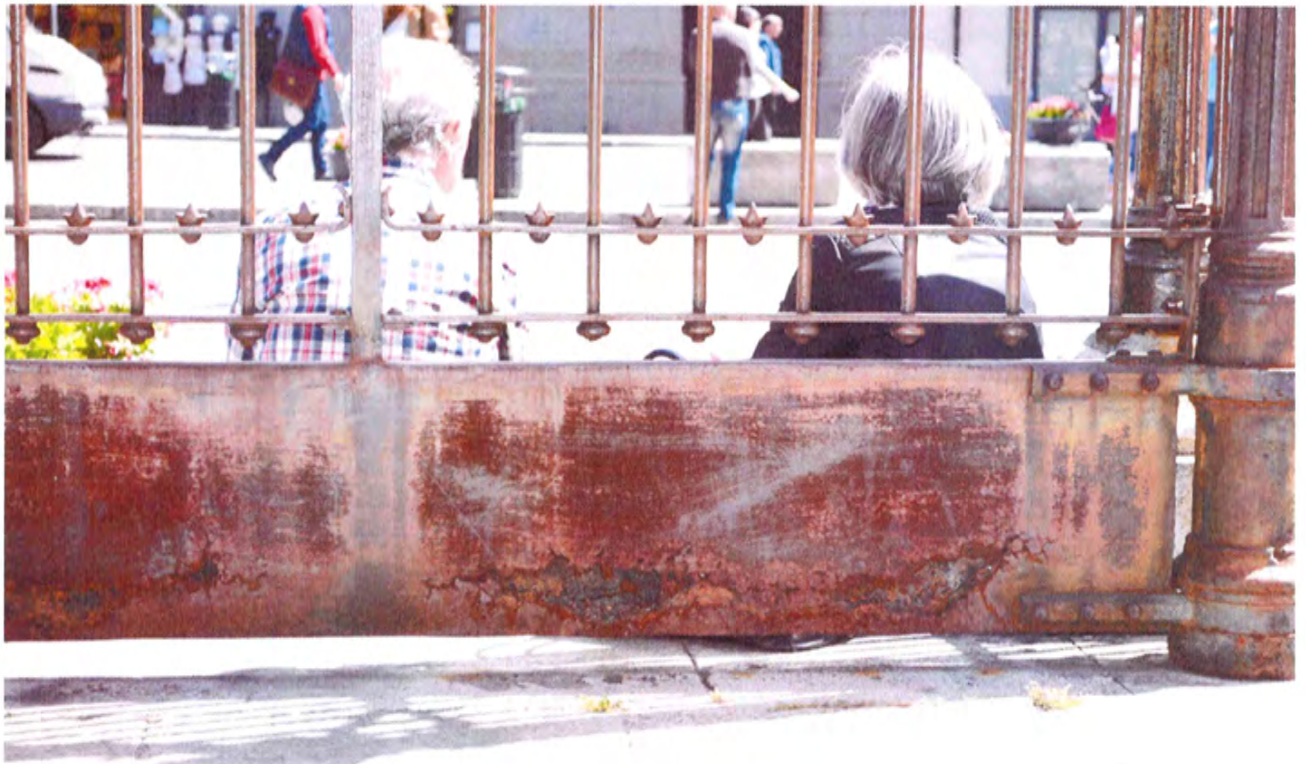
T – CANCELLO 13 – Visioni delle facce esterna (verso la piazza) ed interna (verso il parterre) cancello. Il progetto prevede la dismissione del pilastro portante destro (nella visione della foto in basso) per eliminarne la labilità dell'asse verticale.
