Lavori di manutenzione straordinaria di immobili di proprietà comunale di interesse storico artistico e monumentale

Restauro e ripristino dei Torriglioni e dello spazio antistante, dei prospetti di Casa Natura e dei piloni monumentali di accesso a Villa Niscemi.

Progetto Esecutivo

Relazione tecnica illustrativa

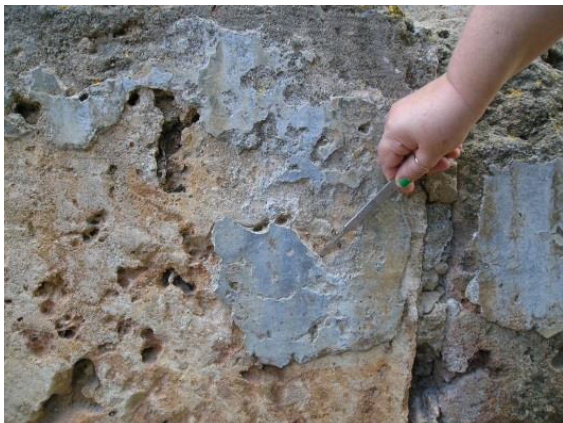
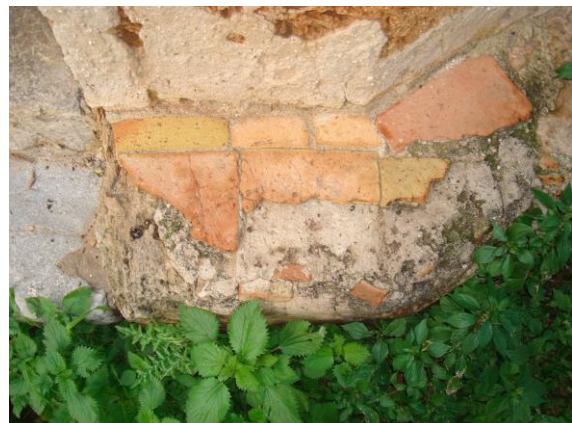
Parte basamentale - caratterizzata da seduta perimetrale in **blocchi di calcarenite**, dove è ancora visibile in parti localizzate la stesura di **malta** con **finitura in marmorino piuttosto liscia di colore grigio tipo Billiemi** dallo spessore di 0.2 mm, la seduta si presenta fortemente degradata ed è contraddistinta da un rivestimento di **mattoni in cotto, fortemente decoesi**, spezzati e in buona parte assenti.

- consolidamento di murature decoese, conci di arenaria piuttosto ammalorate o friabili, specialmente nel (coronamento basamentale), mediante la rimozione degli elementi fortemente degradati e disgregati, previa pulitura e spolveratura con getti d'aria, sostituzione degli elementi dismessi con nuovi elementi della stessa natura, e relativo riempimento delle piccole cavità;

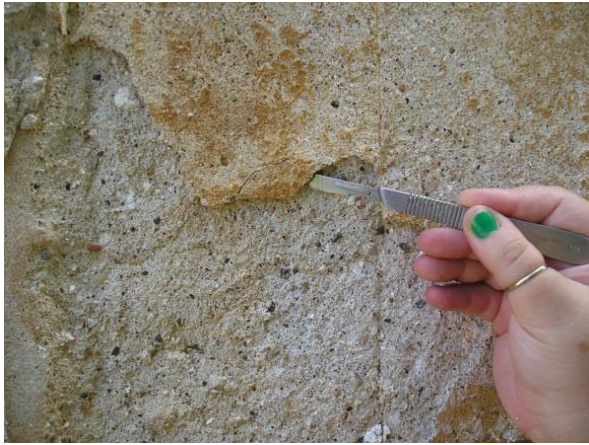
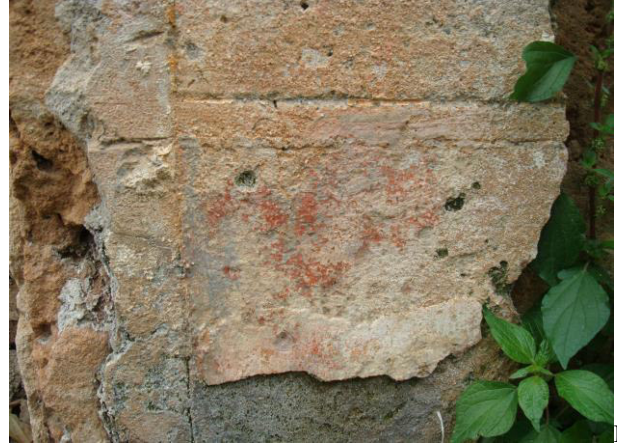
Saggi stratigrafici - intonaco esterno

Particolari delle finiture esterne e dei marmorini, dell'intonaco a finto bugnato, da cui sono stati effettuati i saggi stratigrafici. quali archeggiture cieche, tonde, meralture, mascheroni, particolare delle finitura interne, rossa per il Torriglione A, ed una pitturazione bianca per il Torriglione B

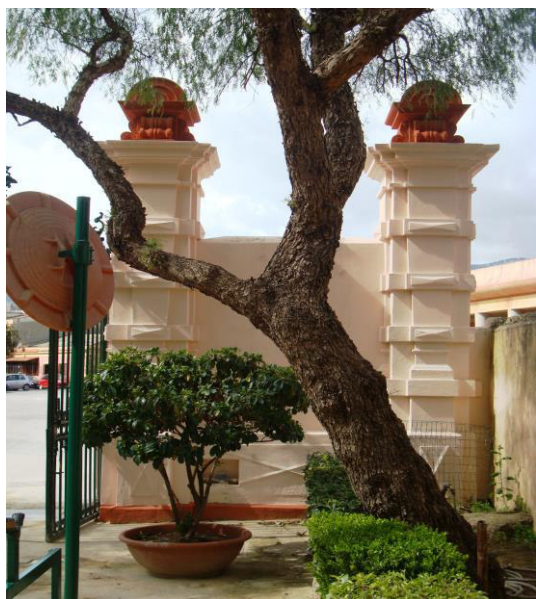
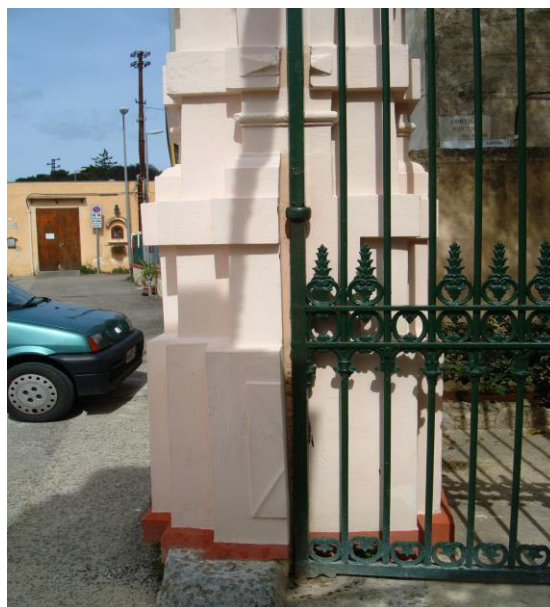
Piloni d'Ingresso - particolare retro prospetto

A tal fine, poiché i piloni hanno subito negli anni diversi interventi di pulitura, attualmente risultano di un colore bianco-rosato, la stesura appare tenace e di consistenza sintetica; il cancello è dipinto di colore verde, all'apparenza smalto sintetico. L'intervento relativamente recente di "manutenzione" non è soddisfacente non solo nella tecnica esecutiva, ma anche sotto il profilo estetico, poiché non è stato supportato da fonti documentarie, materiali e colori non sono in linea con quelli utilizzati in origine, nel XVIII secolo, e che debbono essere i modelli di riferimento.
