**COMUNE DI PALERMO**  
 AREA TECNICA RIQUALIFICAZIONE URBANA E INFRASTRUTTURE  
 Ufficio Città Storica

*lavori di restauro conservativo della recinzione e dei corpi edilizi della Villa Giulia a confine con l'Orto Botanico e con l'area AMG*

**Schede identificative colonne**

## SCHEDA COLONNA 01 dx

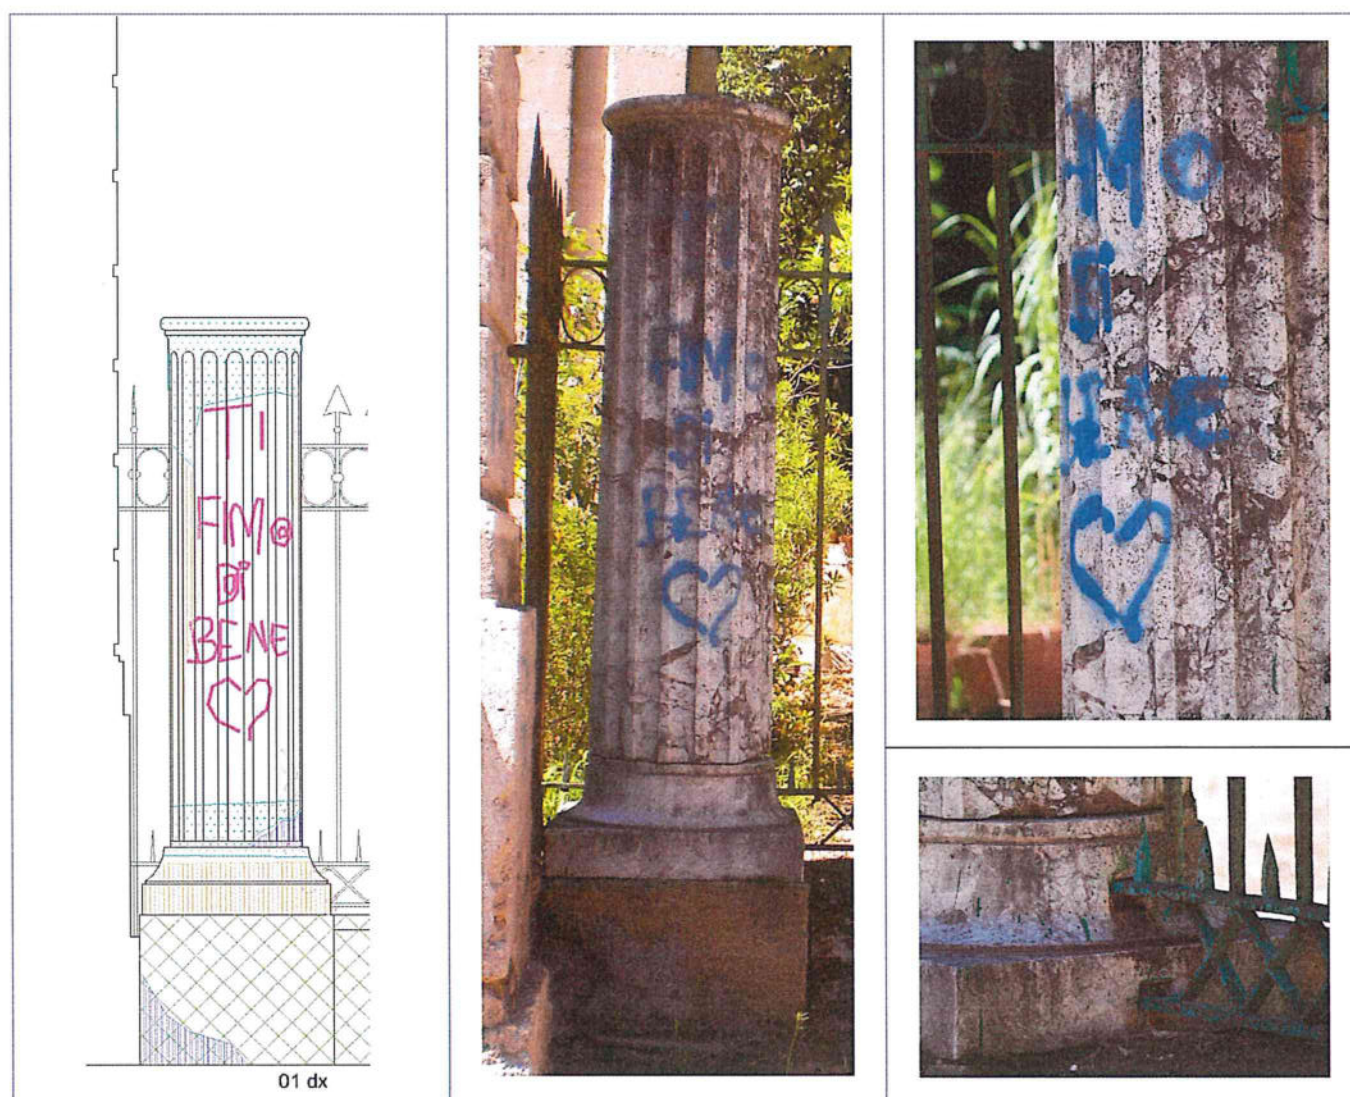
- Rotazione e inclinazione del fusto rispetto alla base del dado dovuta al sollevamento;
- Mancanze localizzate lungo il fusto, in prossimità degli innesti con recinzione e sulla base in calcarenite;

- Attacco biodeteriogeno da microorganismi sul fusto e sulla base in calcarenite;
- Diffusi depositi grassi pulverulenti, per lo più localizzati sulla parte sommitale della colonna e sul cratere e della base;
- Colature di ruggine e di colore verde sulla base in marmo e in calcarenite;
- Presenza di scritte lungo il fusto, realizzate con vernici spray;
- Presenza di croste nere localizzate sulla base e sulla parte sommitale della colonna

- Riconfigurazione degli incastri della recinzione;
- Riconfigurazione di parti localizzate del dado in calcarenite;
- Pulitura chimica localizzata in prossimità di croste nere;

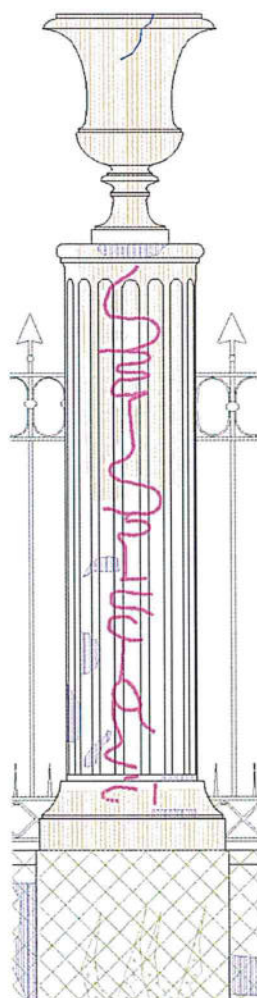
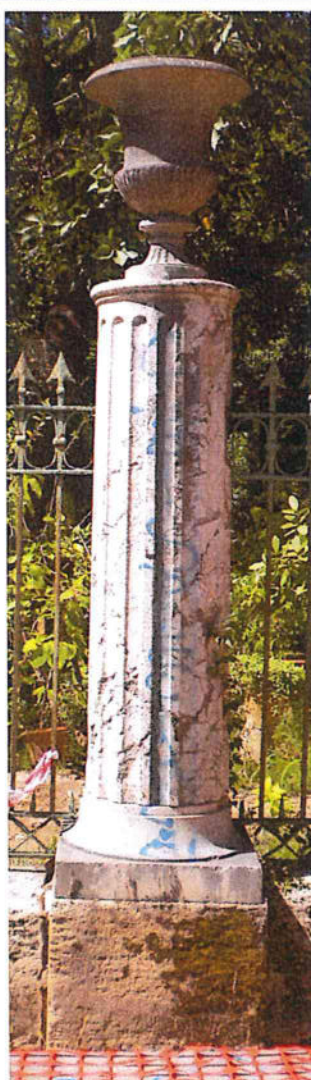
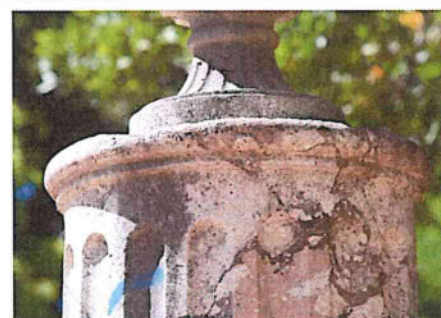
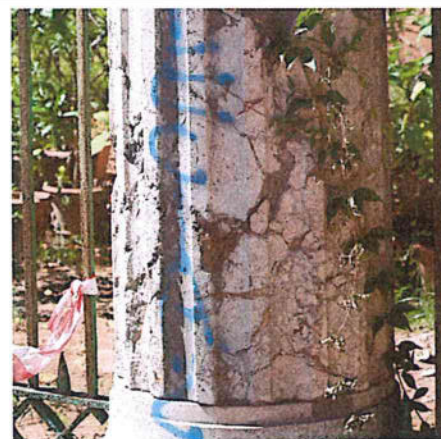
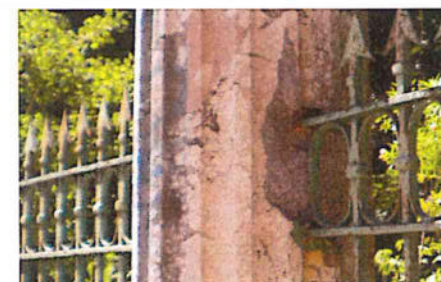
- Leggera rotazione e inclinazione del fusto rispetto alla base;
- Mancanze localizzate lungo il fusto, sulle scanalature e soprattutto in corrispondenza degli innesti con recinzione;

- Attacco biodeteriogeno da microorganismi sul fusto e sulla base in calcarenite e sul cratere sommitale, di microflora devitalizzata e pulverulenta, infestazione di piante superiori, di essenze ruderali, erbacce;
- Diffusi depositi grassi pulverulenti, per lo più localizzati sulla parte sommitale della colonna e sul cratere e della base;
- Presenza di piccole integrazioni posticce negli innesti della recinzione;
- Presenza di scritte vandaliche spray lungo il fusto della colonna;
- Presenza localizzata di croste nere;
- Microfratture localizzate sul cratere sommitale.

- Riconfigurazione degli incastri della recinzione;
- Riconfigurazione localizzata di parti di colonna ( parti scanalate),
- Pulitura chimica localizzata in prossimità di croste nere;

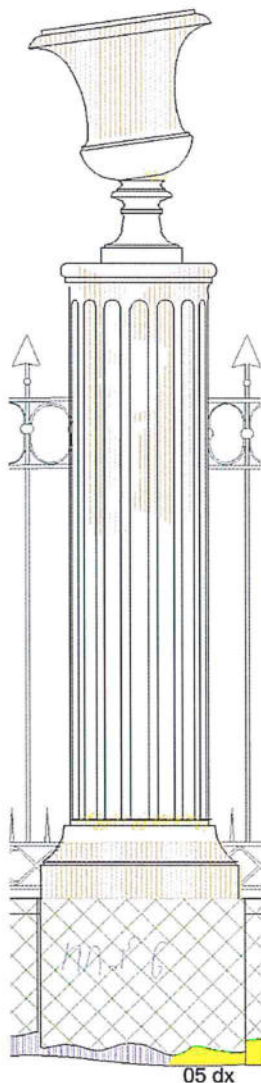
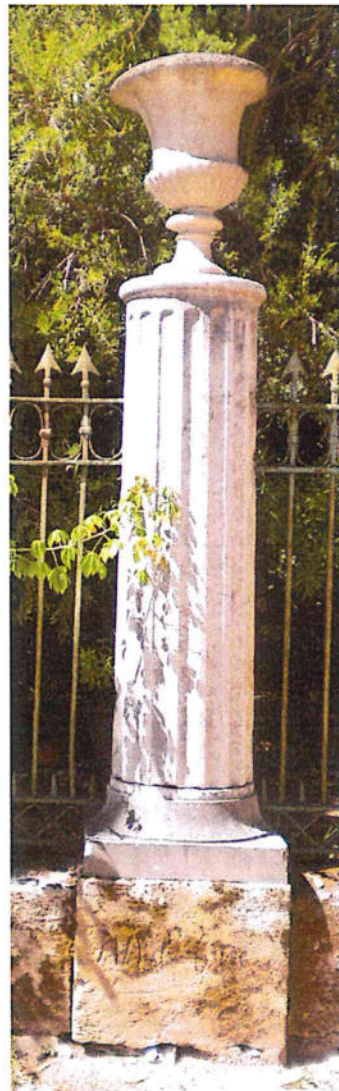
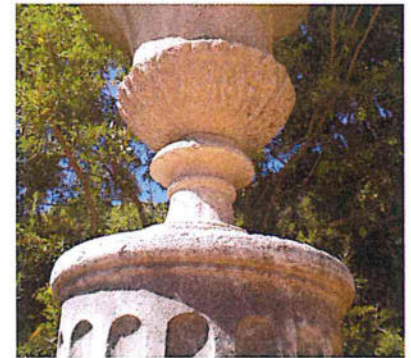
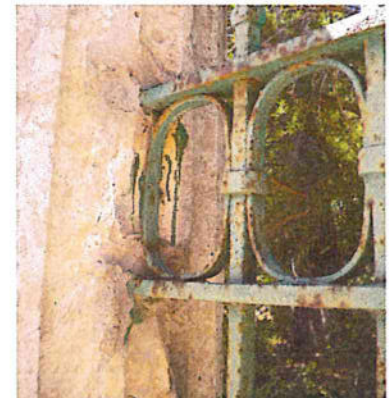
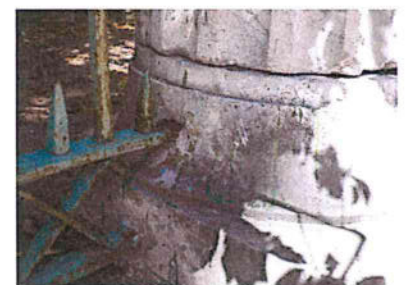
- Mancanze localizzate alla base nel dado in arenaria con parziale scalzamento della fondazione; altre rilevanti sul fusto in corrispondenza degli attacchi della recinzione per l'azione meccanica di questa;
- Incisioni sul dado;
- Attacco biodeteriogeno da microorganismi, estesi sul dado, base, fusto e cratere; presenza di essenze ruderali erbacce ed arbustive;

- Integrazioni posticce in prossimità degli attacchi con la recinzione;
- Piccole porzioni scheggiate o erose della colonna;
- Diffusi depositi pulverulenti soprattutto su parti sommitali;
- Croste nere localizzate;
- Presenza di colature di vernici in prossimità degli attacchi della recinzione.
- Vaso distaccato dalla base e ruotato sul suo perno

- Smontaggio e ricollocazione della colonna in Billiemi con relativa messa a piombo;
- Rimozione accurata delle integrazioni cementizie localizzate sulla colonna e negli innesti con la recinzione;
- Disinfestazione dell'intera superficie della colonna e del basamento in arenaria con prodotti biocidi e rimozione delle essenze ruderali, erbacce;
- Rimozione dei depositi incoerenti con mezzi meccanici e tamponature con acqua deionizzata;
- Riconfigurazione degli incastri della recinzione;
- Pulitura chimica localizzata in prossimità di croste nere;
- Rimozione delle colature di colore e delle scritte vandaliche, con impacchi o applicazione di prodotto specifico;
- Consolidamento superficiale per imbibizione di Silicato d'Etile;
- Pulitura e verifica della stabilità del cratere sommitale e sua messa in pristino;
- Applicazione prodotto anticrittina;
- Ripristino pannello di recinzione.

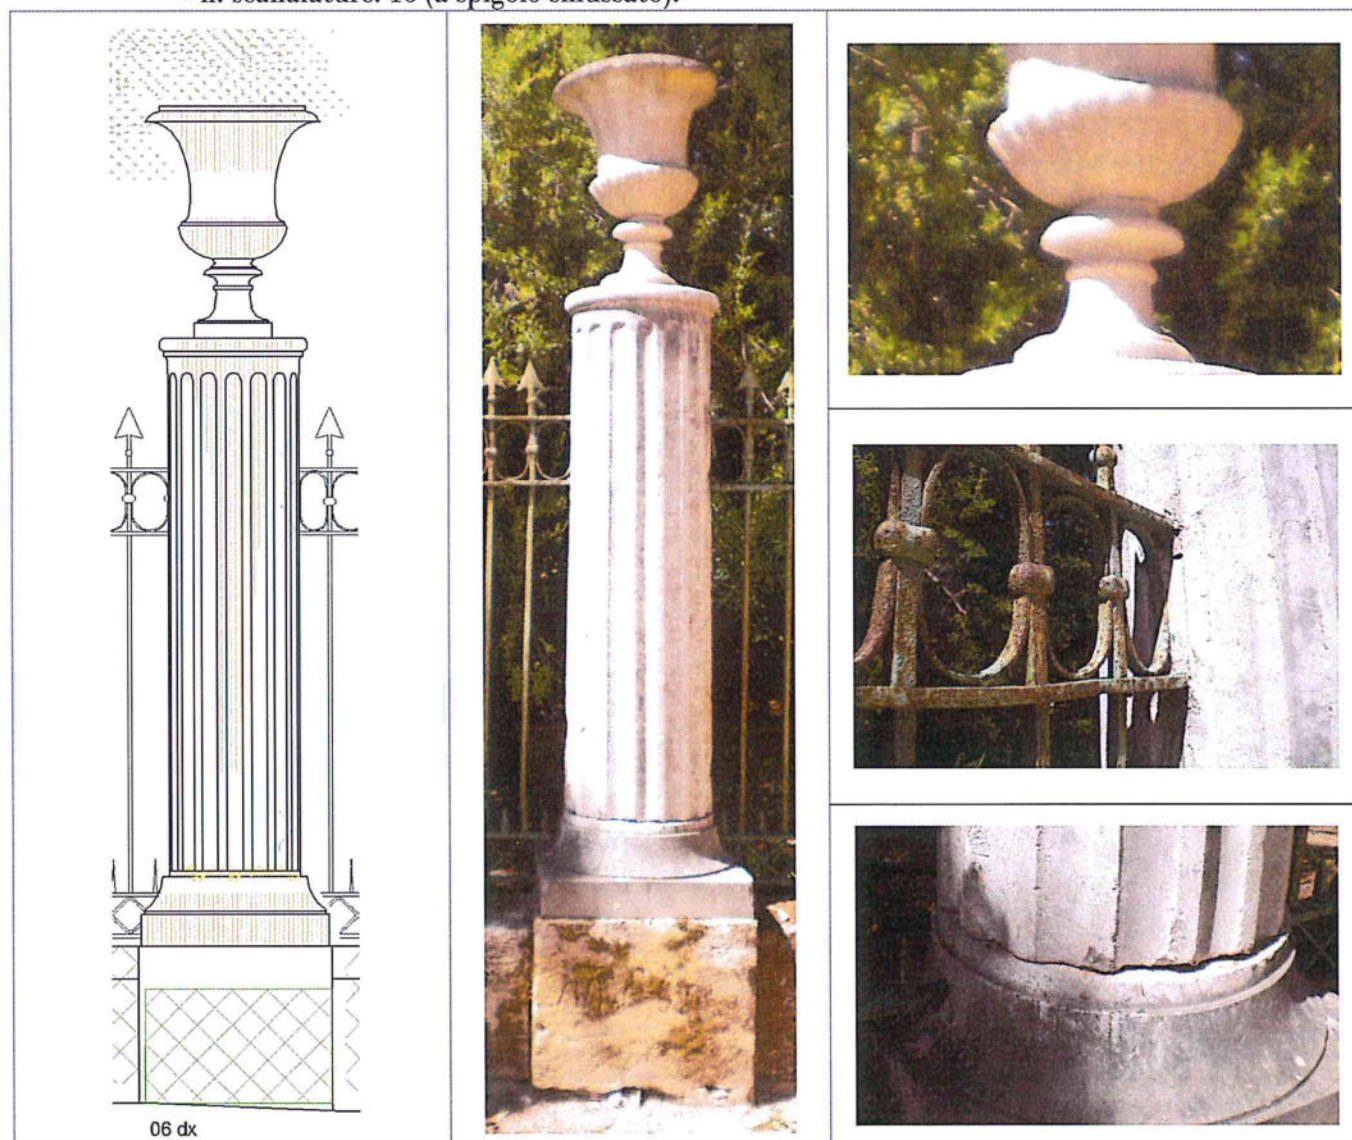
- Mancanze localizzate alla base, nel dado in arenaria con parziale scalzamento della fondazione; altre rilevanti sul fusto in corrispondenza degli attacchi della recinzione per l'azione meccanica di questa;
- Incisioni sul dado;
- Attacco biodeteriogeno da microorganismi, estesi sul dado, base, fusto e cratere; presenza di essenze ruderali erbacce ed arbustive;

- Integrazioni posticce in prossimità degli attacchi con la recinzione;
- Piccole porzioni scheggiate o erose della colonna;
- Diffusi depositi pulverulenti soprattutto su parti sommitali;
- Croste nere localizzate;
- Presenza di colature di vernici in prossimità degli attacchi della recinzione;
- Vaso distaccato dalla base e ruotato sul suo perno.

- Smontaggio e ricollocazione della colonna in Billiemi con relativa messa a piombo;
- Rimozione accurata delle integrazioni cementizie localizzate sulla colonna e negli innesti con la recinzione;
- Disinfestazione dell'intera superficie della colonna e del basamento in arenaria con prodotti biocidi e rimozione delle essenze ruderali, erbacce;
- Rimozione dei depositi incoerenti con mezzi meccanici e tamponature con acqua deionizzata;
- Riconfigurazione degli incastri della recinzione;
- Pulitura chimica localizzata in prossimità di croste nere;
- Rimozione delle colature di colore e delle scritte vandaliche, con impacchi o applicazione di prodotto specifico;
- Consolidamento superficiale per imbibizione di Silicato d'Etile;
- Pulitura e verifica della stabilità del cratere sommitale e sua messa in pristino;
- Applicazione prodotto anticrittina;
- Ripristino pannello di recinzione.

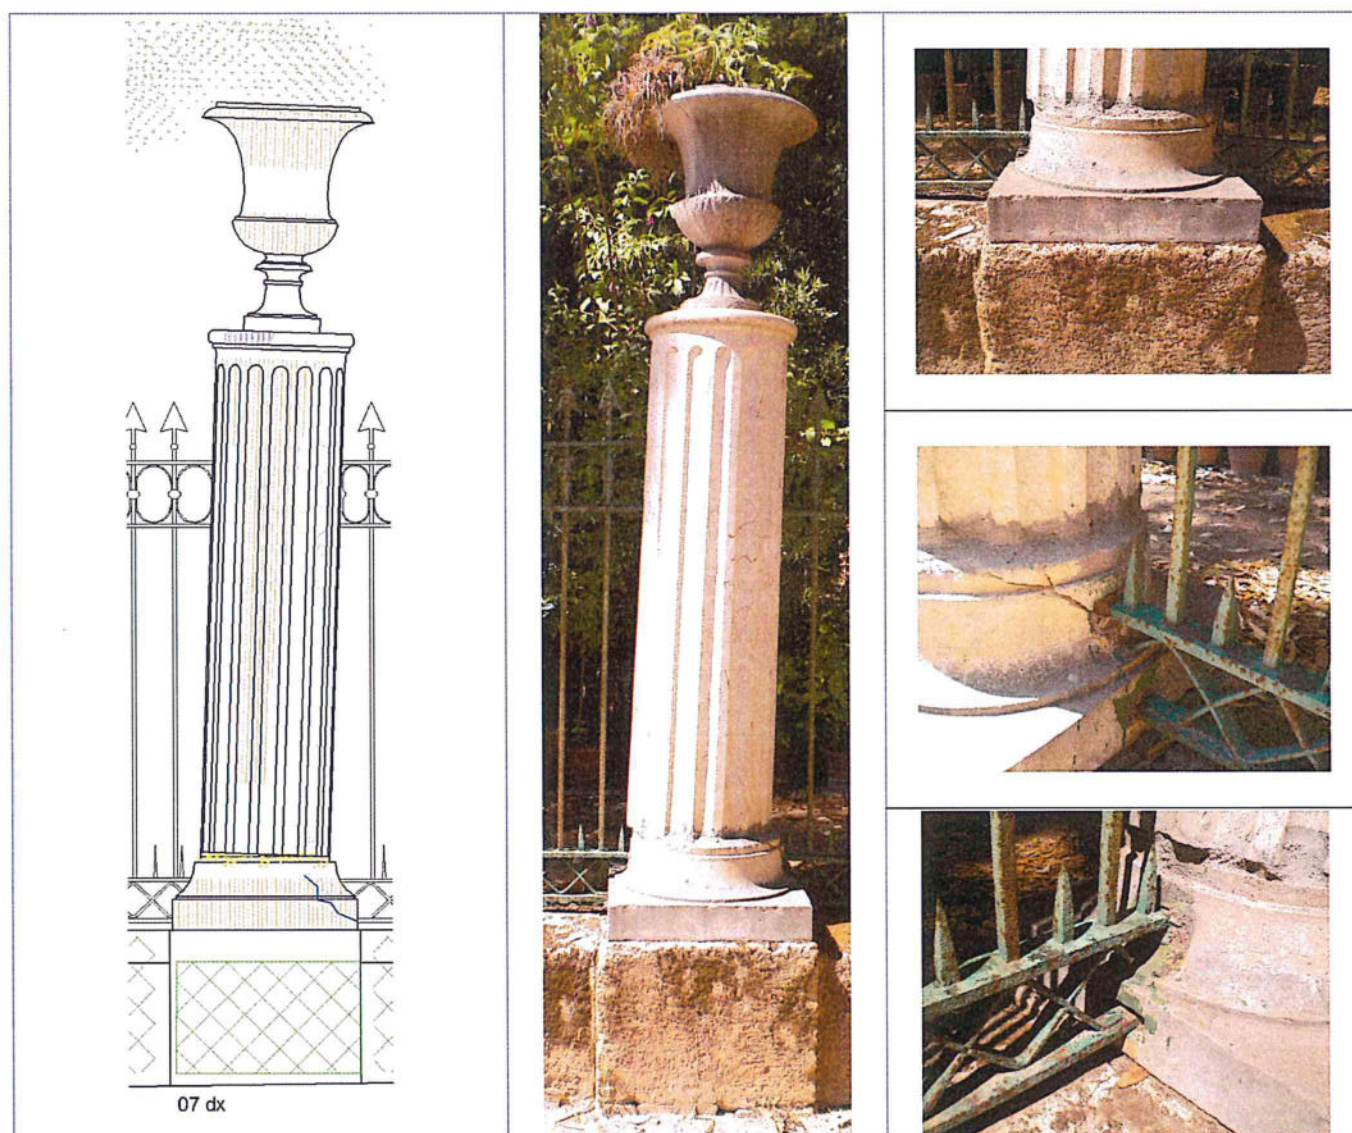
- Rotazione e forte inclinazione del fusto alla base;
- Mancanze localizzate alla base nel dado in arenaria; altre poco rilevanti su fusto;
- Frattura alla base della colonna;
- Attacco biodeteriogeno da microorganismi, estesi sul dado, base, fusto e cratere; presenza

- Integrazioni posticce in prossimità degli attacchi con la recinzione e sulla base della colonna;
- Diffusi depositi pulverulenti;
- Croste nere localizzate;
- Presenza di colature di vernici in prossimità degli attacchi della recinzione.

- Smontaggio e ricollocazione della colonna in Billiemi con relativa messa a piombo;
- Rimozione accurata delle integrazioni cementizie localizzate sulla colonna e negli innesti con la recinzione;
- Disinfestazione dell'intera superficie della colonna e del basamento in arenaria con prodotti biocidi e rimozione delle essenze ruderali, erbacce;
- Rimozione dei depositi incoerenti con mezzi meccanici e tamponature con acqua deionizzata;
- Riconfigurazione degli incastri della recinzione;
- Pulitura chimica localizzata in prossimità di croste nere;
- Rimozione delle colature di colore e delle scritte vandaliche, con impacchi o applicazione di prodotto specifico;
- Consolidamento superficiale per imbibizione di Silicato d'Etile;
- Pulitura e verifica della stabilità del cratere sommitale;
- Applicazione prodotto anticrittina;
- Ripristino pannello di recinzione.

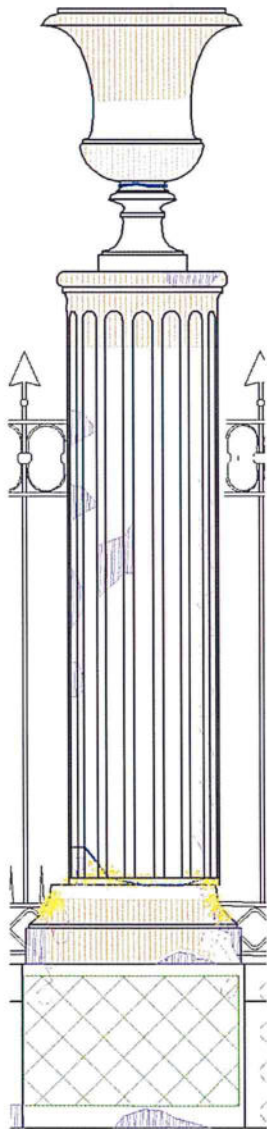
08 dx

- Fratturazioni alla base causate da fenomeni di slittamento, con relativa perdita di materiale costitutivo alla base ma anche sul fusto e sul toro sommitale;
- Attacco biodeteriogeno da microrganismi esteso su dado, base, fusto e cratere; presenza di essenze ruderali erbacce ed arbustive;
- Il cratere si presenta labile con problemi di stabilità dovuto all'attacco base con vaso;
- Diffusi depositi pulverulenti;
- Integrazioni posticce in prossimità degli attacchi con la recinzione;
- Presenza di colature di vernici.

- Pulitura chimica localizzata in prossimità di croste nere;
- Rimozione delle colature di colore, con impacchi o applicazione di prodotto specifico;
- Consolidamento superficiale per imbibizione di Silicato d'Etile;

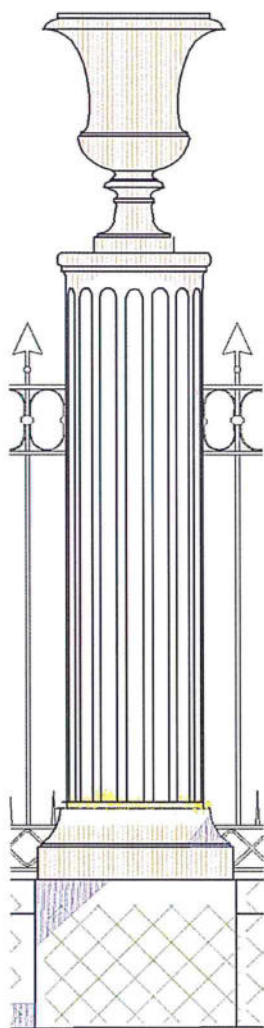
10 dx

- Rotazione e fratturazioni alla base causate dallo svergolamento della recinzione a causa caduta albero, con relativa perdita di materiale costitutivo alla base del fusto;
- Attacco biodeteriogeno da microrganismi esteso su dado, base, fusto;
- Del cratere sommitale è rimasta la sola bassetta;
- Mancanze localizzate sul dado in calcarenite;
- Diffusi depositi pulverulenti;
- Integrazioni posticce sulla base del fusto e in prossimità di uno degli attacchi con la recinzione;
- Presenza di colature di vernici;
- Pannello di recinzione completamente danneggiato.

- Pulitura chimica localizzata in prossimità di croste nere;
- Rimozione delle colature di colore, con impacchi o applicazione di prodotto specifico;
- Consolidamento superficiale per imbibizione di Silicato d'Etile;

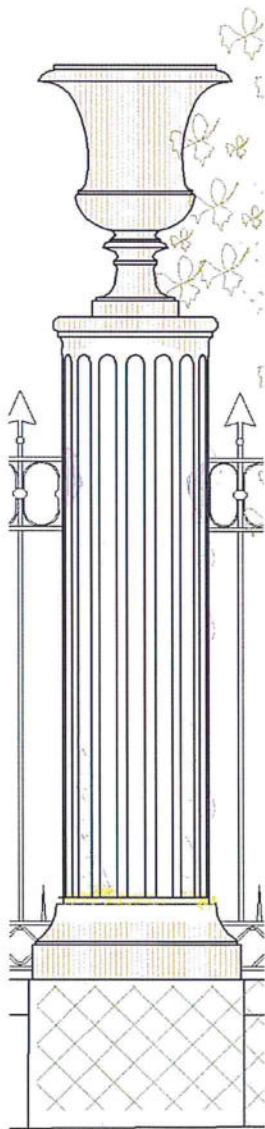
11 dx

- Rotazione e fratturazioni alla base, con relativa perdita di materiale costitutivo alla base del fusto e microfratture;
- Attacco biodeteriogeno da microorganismi esteso su dado, base, fusto;
- Mancanze localizzate in prossimità degli innesti con la recinzione di parti scanalate;
- Diffusi depositi pulverulenti, in particolare sulla base e cratere sommitale;
- Integrazioni posticce sulla base del fusto e in prossimità di uno degli attacchi con la recinzione;
- Presenza di colature di vernici.

- Pulitura chimica localizzata in prossimità di croste nere;
- Rimozione delle colature di colore, con impacchi o applicazione di prodotto specifico;
- Consolidamento superficiale per imbibizione di Silicato d'Etile;

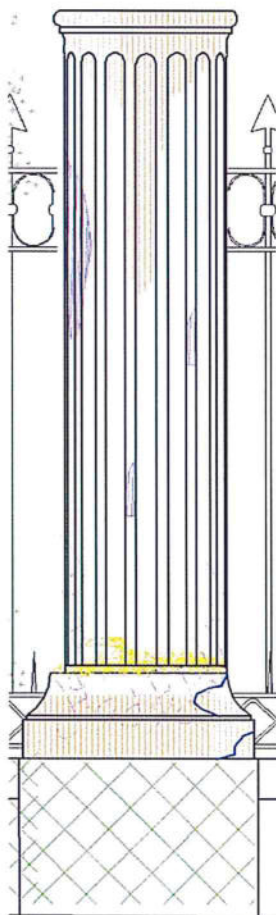
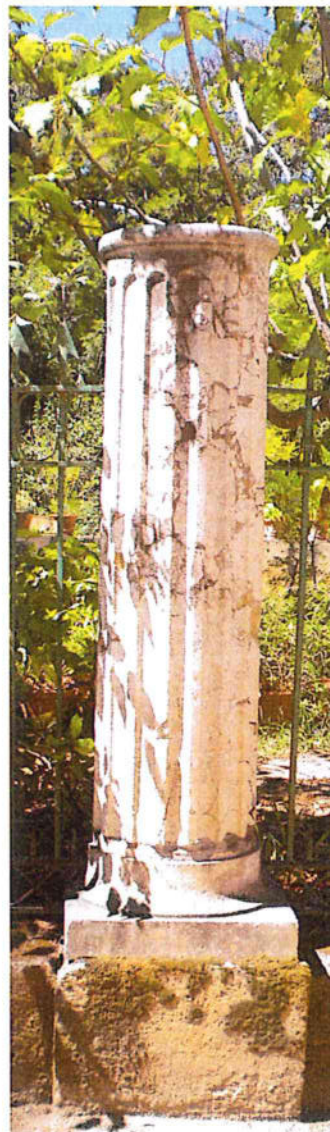
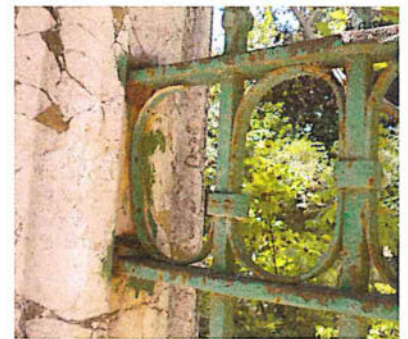
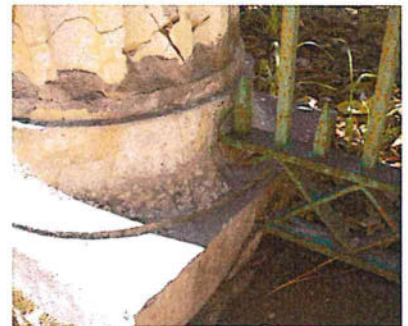
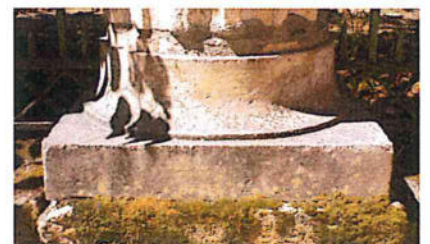
13 dx

- Rotazione e slittamento del fusto e microfratture localizzate;
- Attacco biodeteriogeno da microorganismi esteso su dado, base, fusto;
- Diffusi depositi pulverulenti, in particolare sulla base e parte sommitale;
- Integrazioni posticce sulla base del fusto e in prossimità di uno degli attacchi con la recinzione;
- Mancanza del cratere sommitale;
- Presenza di colature di vernici.

- Pulitura chimica localizzata in prossimità di croste nere;
- Rimozione delle colature di colore, con impacchi o applicazione di prodotto specifico;
- Consolidamento superficiale per imbibizione di Silicato d'Etile;

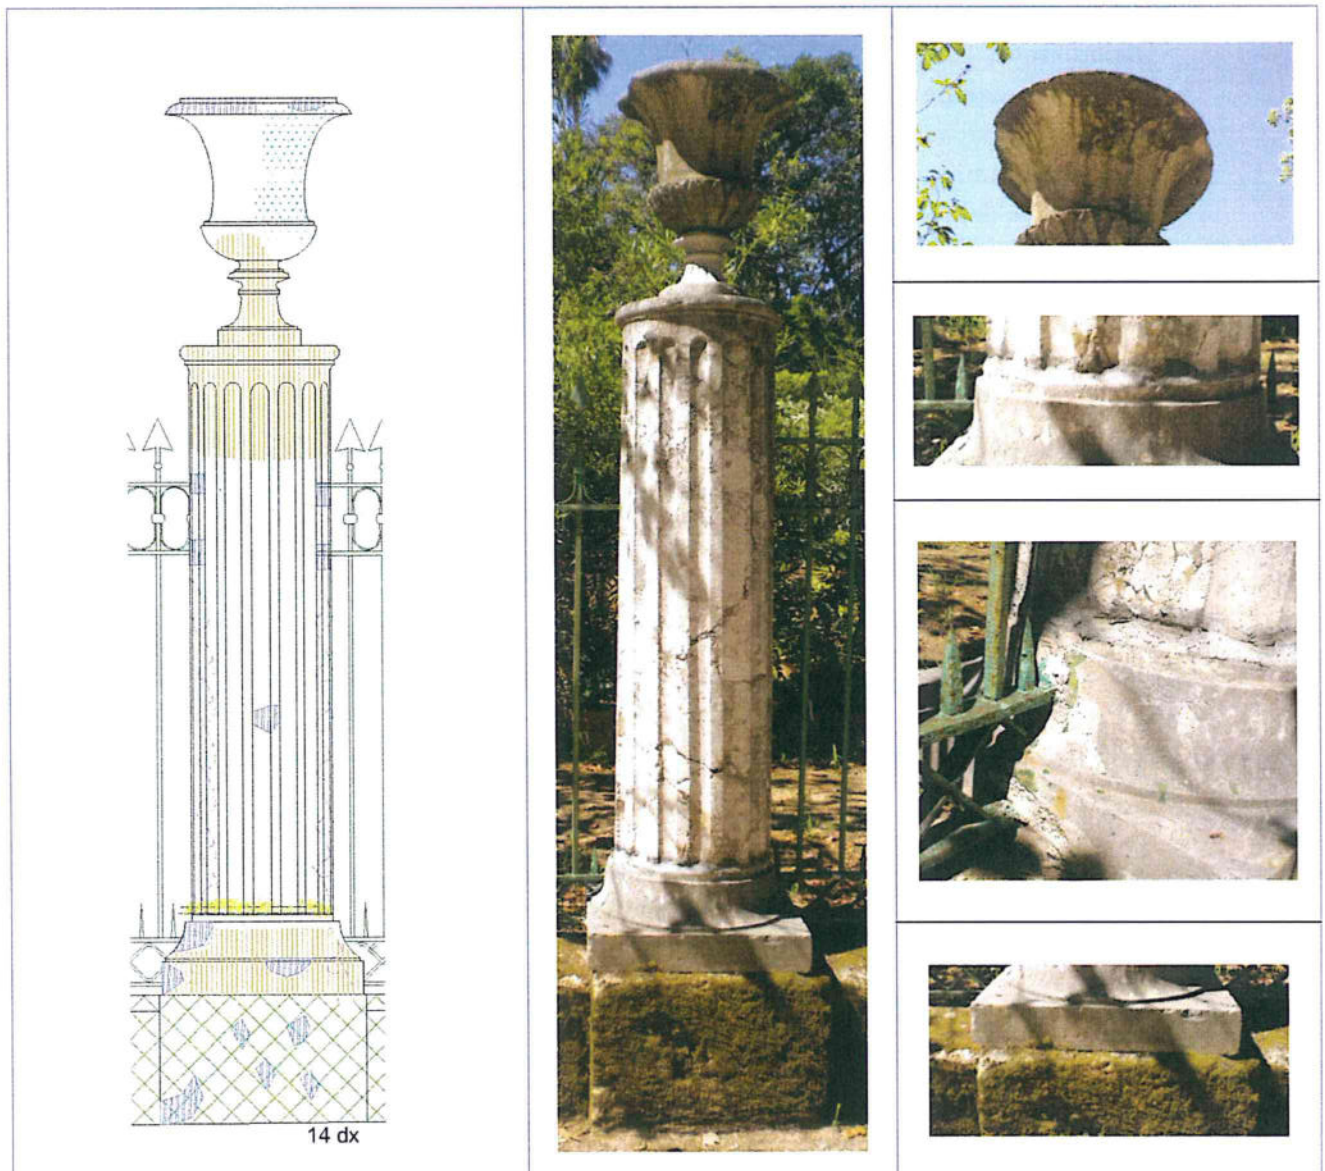
- Rotazione del fusto, microfratture e slittamento, successiva sarcitura alla base con malta cementizia;
- Attacco biodeteriogeno da microrganismi esteso su dado, base, fusto, cratere;
- Diffusi depositi pulverulenti, in particolare sulla base e parte sommitale;
- Integrazioni posticce sulla base del fusto e in prossimità di uno degli attacchi con la recinzione;
- Scheggiature e mancanze localizzate sul dado in calcarenite, sulla base e nel fusto in marmo;
- Il cratere sommitale presenta mancanze localizzate sulla bordura;
- Presenza di colature di vernici.

- Pulitura chimica localizzata in prossimità di croste nere;
- Rimozione delle colature di colore, con impacchi o applicazione di prodotto specifico;
- Consolidamento superficiale per imbibizione di Silicato d'Etile;

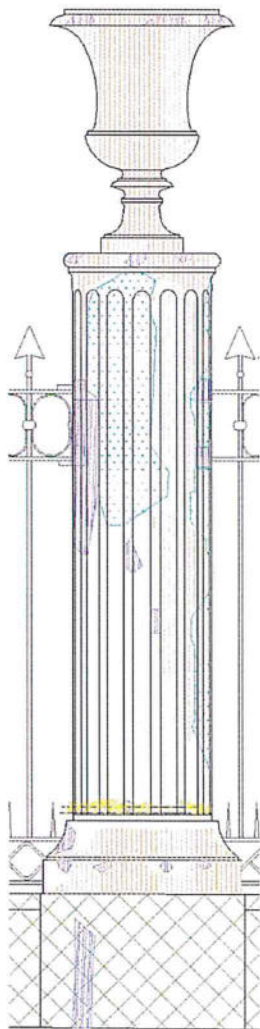
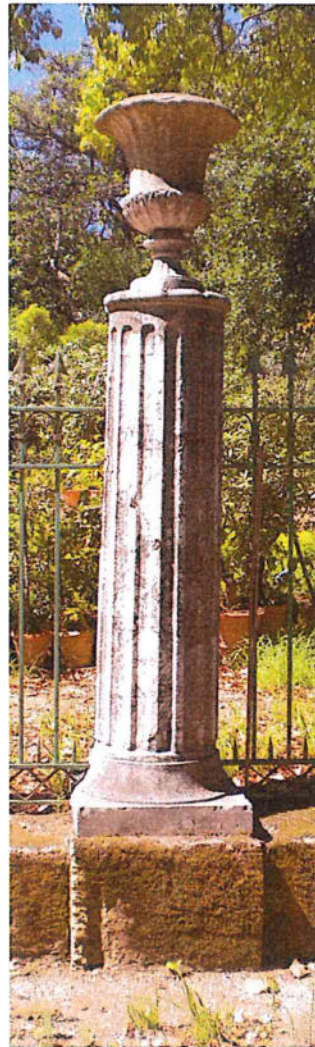
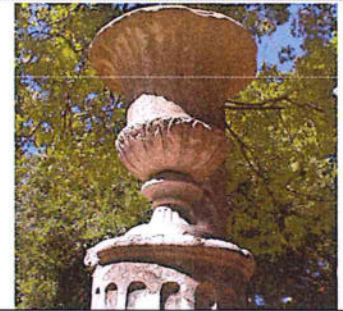
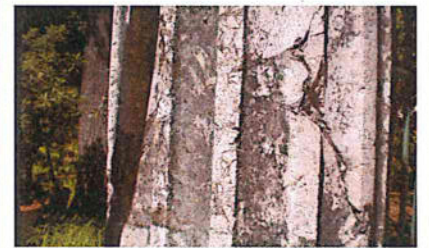
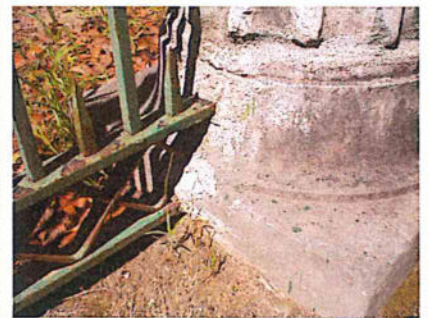
- Rotazione del fusto, microfratture e slittamento, successiva sarcitura alla base con malta cementizia;
- Attacco biodeteriogeno da microorganismi esteso su dado, base, fusto, cratere;
- Diffusi depositi pulverulenti, in particolare sulla base e parte sommitale;
- Integrazioni posticce di malta cementizia e di agganci in ferro, sulla base del fusto e in prossimità degli attacchi con la recinzione;
- Scheggiature e mancanze localizzate sul dado in calcarenite, sulla base e nel fusto in marmo;
- Il cratere sommitale presenta mancanze localizzate sulla bordura;
- Presenza di colature di vernici

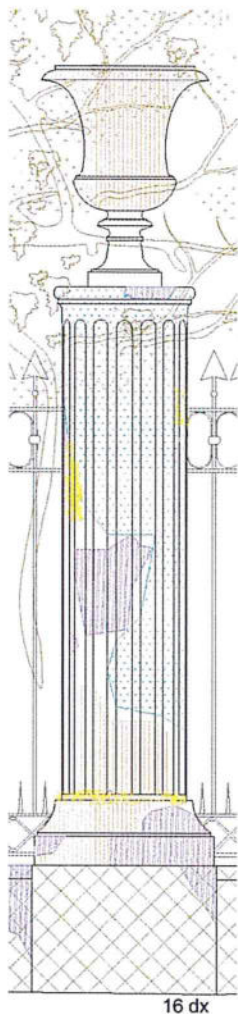
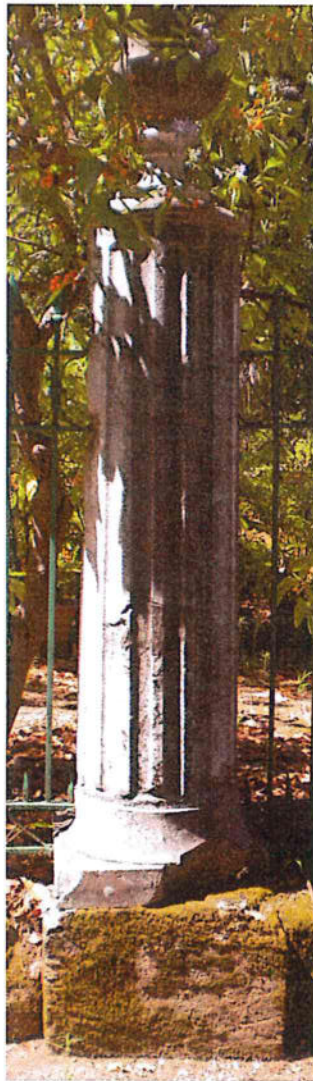
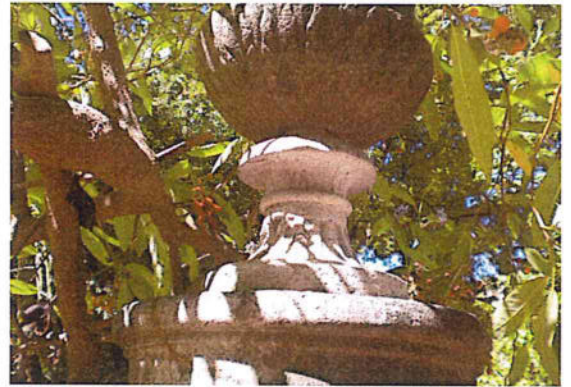
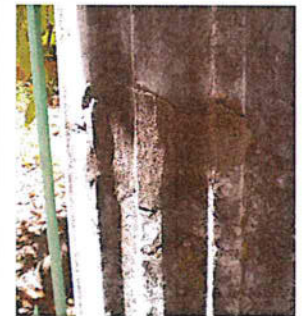
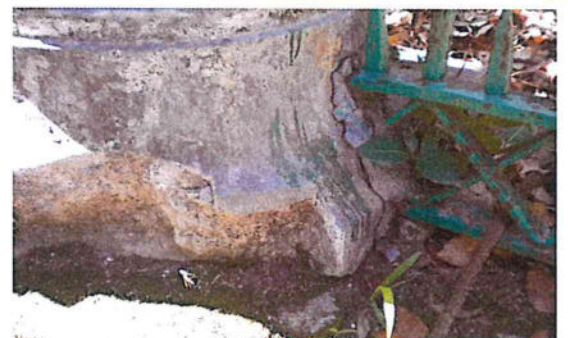
- Rotazione del fusto, microfratture e slittamento, e successiva sarcitura alla base con malta cementizia;
- Attacco biodeteriogeno da microorganismi esteso su dado, base, fusto, cratere;
- Diffusi depositi pulverulenti, in particolare sulla base e parte sommitale;
- Integrazioni posticce di malta cementizia sulla base del fusto e in prossimità degli attacchi con la recinzione, ricostruzione di parti localizzate di scanalature ;
- Scheggiature nel fusto in marmo e mancanze estese della base marmorea ;
- Il cratere sommitale presenta mancanze localizzate sulla bordura;
- Presenza di colature di vernici.

- Pulitura chimica localizzata in prossimità di croste nere;
- Rimozione delle colature di colore, con impacchi o applicazione di prodotto specifico;
- Consolidamento superficiale per imbibizione di Silicato d'Etile;

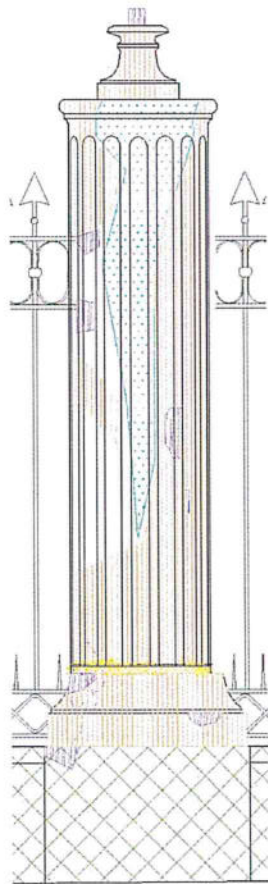
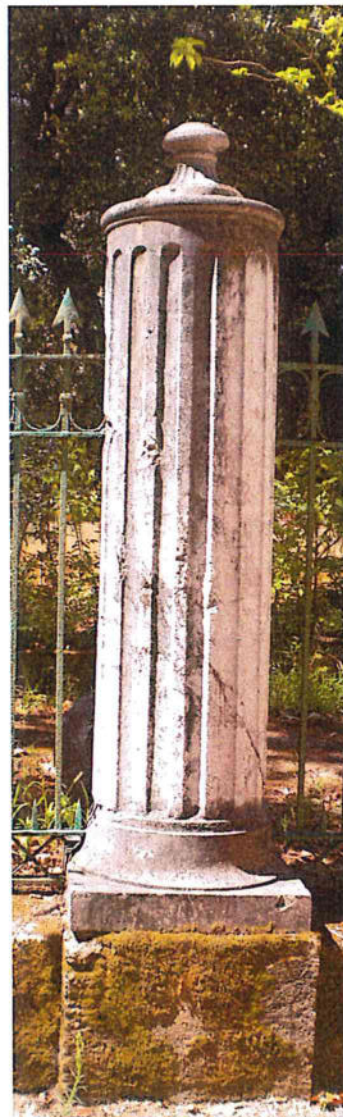
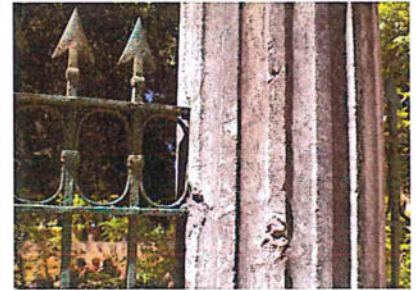
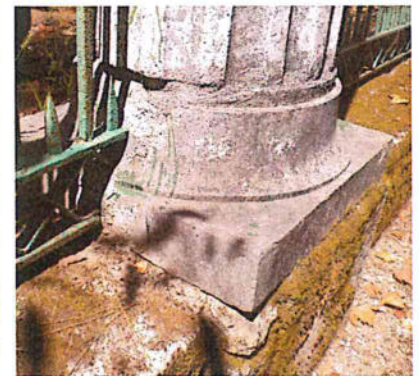
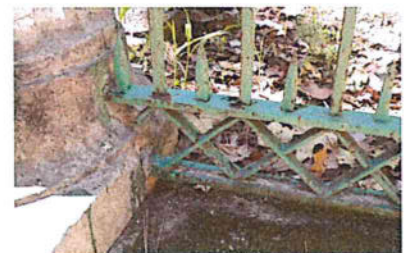
- Rotazione del fusto, e slittamento, microfratture e successiva sarcitura alla base con malta cementizia;
- Attacco biodeteriogeno da microorganismi esteso su dado, base, fusto;
- Diffusi depositi pulverulenti, in particolare sulla base e parte sommitale;
- Integrazioni posticce di malta cementizia sulla base del fusto e in prossimità degli attacchi con la recinzione, ricostruzione di parti localizzate di scanalature ;
- Scheggiature diffuse nel fusto in marmo e sulla base marmorea e mancanze localizzate del dado in calcarenite;
- Presenza di colature di vernici

- Pulitura chimica localizzata in prossimità di croste nere;
- Rimozione delle colature di colore, con impacchi o applicazione di prodotto specifico;
- Consolidamento superficiale per imbibizione di Silicato d'Etile;

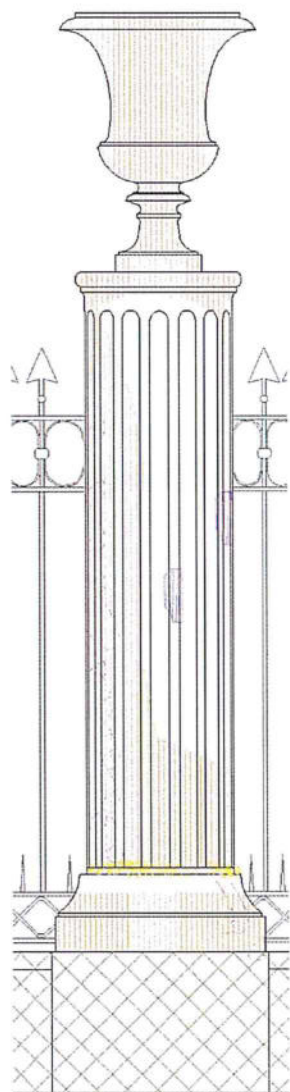
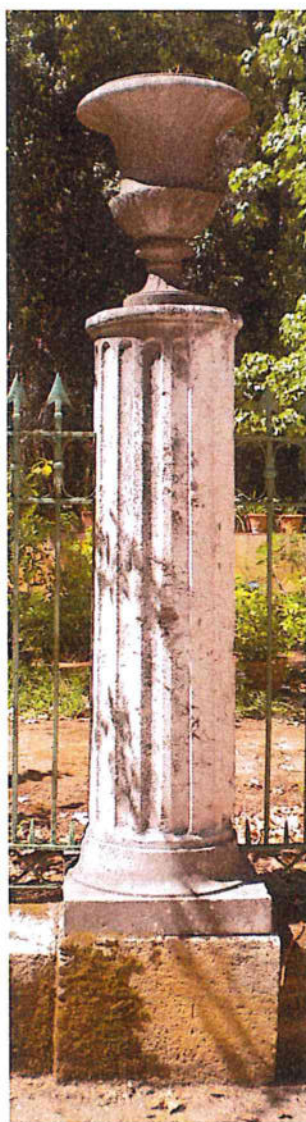
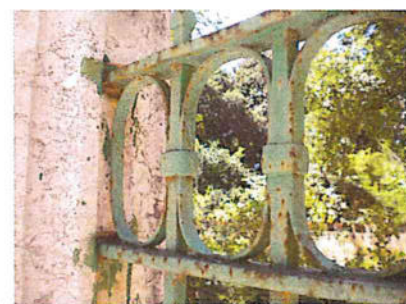
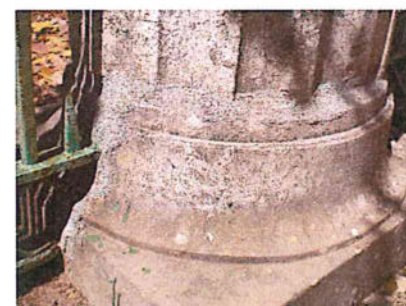
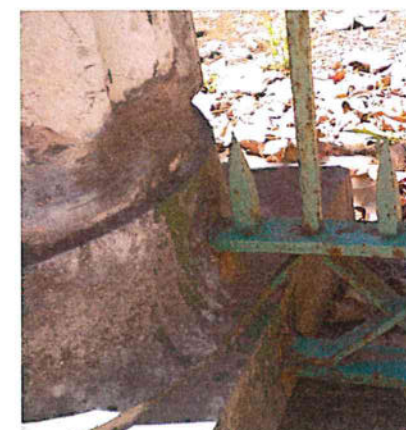
- Rotazione del fusto, microfratture e slittamento, e successiva sarcitura alla base con malta cementizia;
- Attacco biodeteriogeno da microorganismi esteso su dado, base, fusto, cratere;
- Diffusi depositi grassi pulverulenti, in particolare sulla base e parte sommitale e sul cratere;
- Integrazioni posticce di malta cementizia sulla base del fusto e in prossimità degli attacchi con la recinzione;
- Scheggiature di parti localizzate del fusto in marmo e sul torello sommitale;
- Presenza di colature di vernici.

- Pulitura chimica localizzata in prossimità di croste nere;
- Rimozione delle colature di colore, con impacchi o applicazione di prodotto specifico;
- Consolidamento superficiale per imbibizione di Silicato d'Etile;

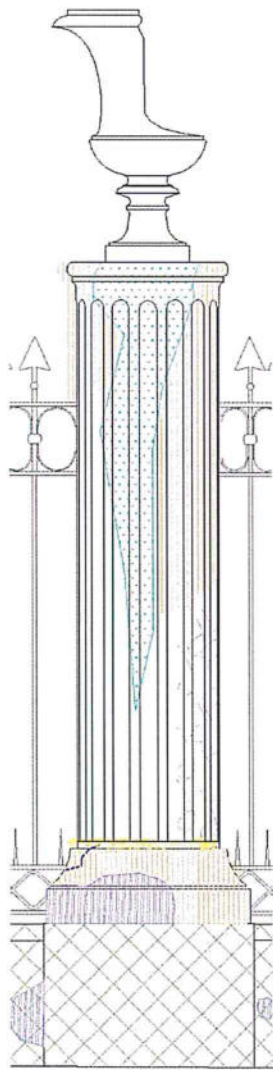
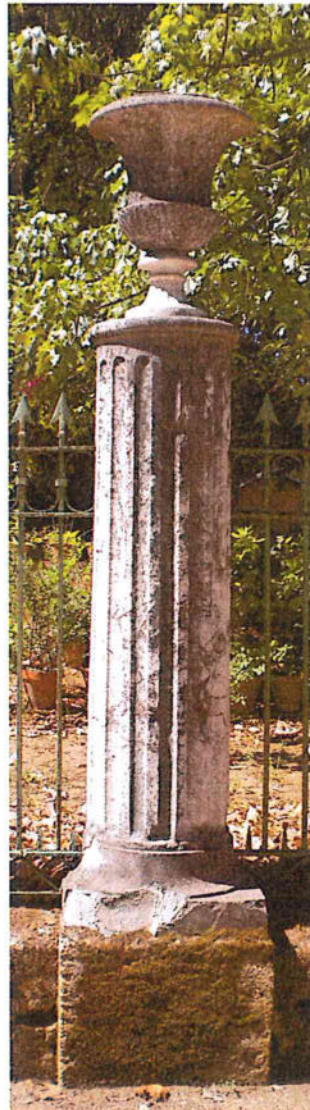
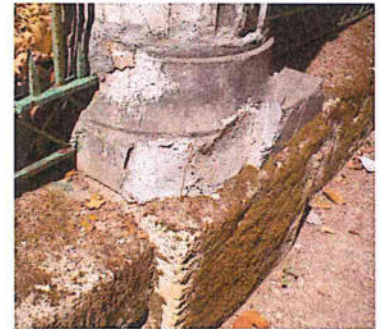
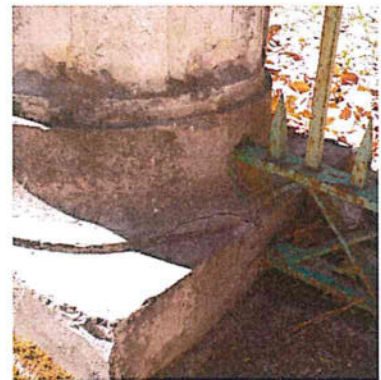
- Rotazione del fusto, microfratture e slittamento, e successiva sarcitura alla base con malta cementizia;
- Attacco biodeteriogeno da microorganismi esteso su dado, base, fusto, cratere;
- Diffusi depositi pulverulenti, in particolare sulla base e parte sommitale;
- Integrazioni posticce di malta cementizia sulla base del fusto e in prossimità degli attacchi con la recinzione;
- Scheggiature nel fusto in marmo e mancanza estesa della base marmorea ;
- Il cratere sommitale presenta mancanze localizzate sulla bordura;
- Presenza di colature di vernici.

- Pulitura chimica localizzata in prossimità di croste nere;
- Rimozione delle colature di colore, con impacchi o applicazione di prodotto specifico;
- Consolidamento superficiale per imbibizione di Silicato d'Etile;

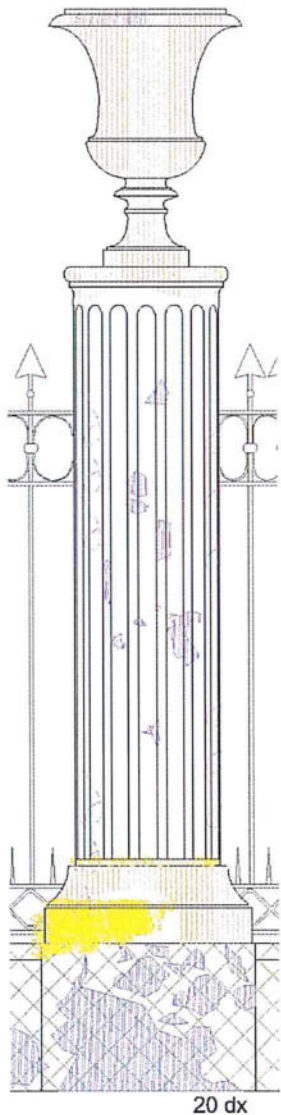
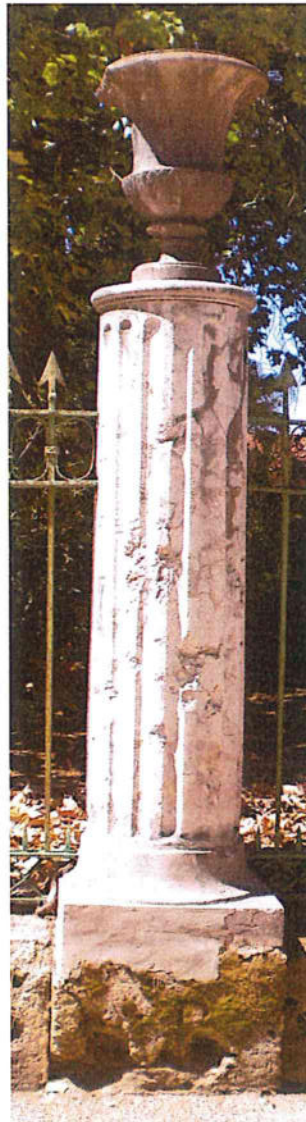
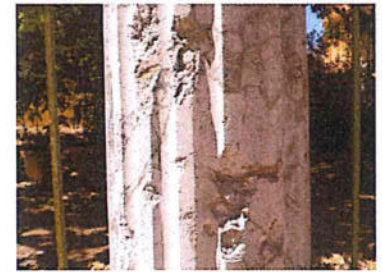
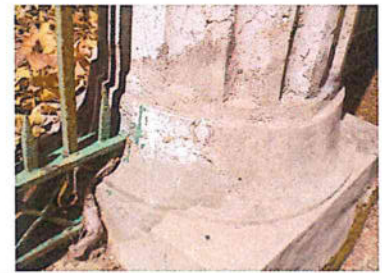
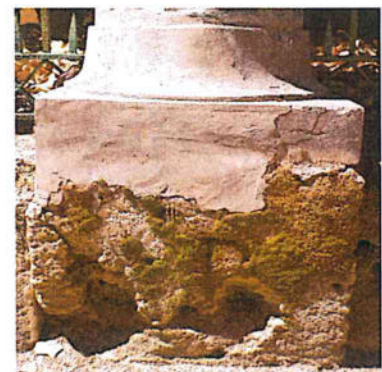
- Rotazione del fusto, microfratture e slittamento, e successiva sarcitura alla base con malta cementizia;
- Attacco biodeteriogeno da microorganismi esteso su dado, base, fusto, cratere;
- Diffusi depositi pulverulenti, in particolare sulla base e parte sommitale;
- Integrazioni posticce di riconfigurazione con malta cementizia sulla base e in prossimità degli attacchi con la recinzione;
- Scheggiature e mancanze nel fusto in marmo e sul dado in calcarenite;
- Il cratere sommitale presenta mancanze localizzate sulla bordura;
- Presenza di colature di vernici.

- Pulitura chimica localizzata in prossimità di croste nere;
- Rimozione delle colature di colore, con impacchi o applicazione di prodotto specifico;
- Consolidamento superficiale per imbibizione di Silicato d'Etile;

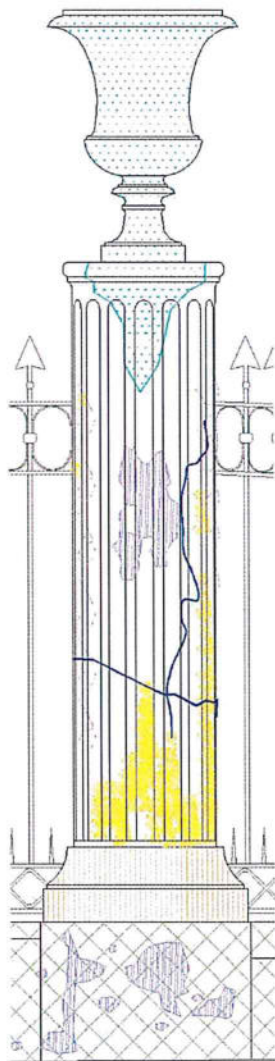
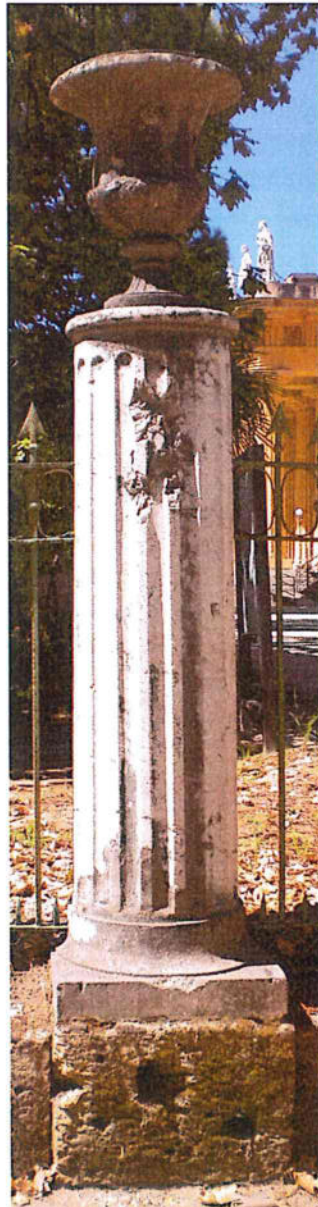
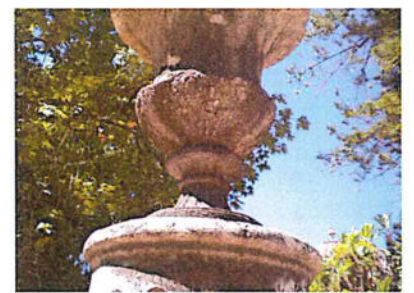
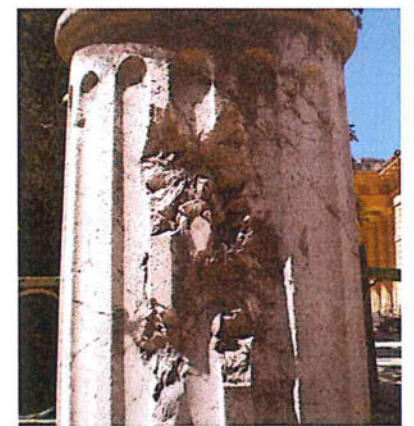
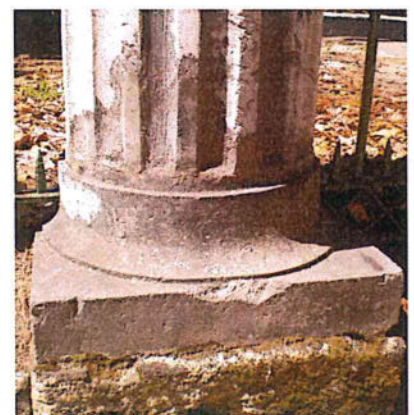
21 dx

- Rotazione del fusto, microfratture, successiva sarcitura alla base con malta cementizia;
- Attacco biodeteriogeno da microrganismi esteso su dado, base, fusto, cratere;
- Diffusi depositi pulverulenti, in particolare sulla base e parte sommitale;
- Integrazioni posticce di riconfigurazione con malta cementizia sulla base e in prossimità degli attacchi con la recinzione;
- Scheggiature sulla base in marmo e mancanze vistose nel fusto in marmo e sul dado in calcarenite;
- Il cratere sommitale presenta mancanze localizzate sulla bordura;
- Presenza di colature di vernici.

- Pulitura chimica localizzata in prossimità di croste nere;
- Rimozione delle colature di colore, con impacchi o applicazione di prodotto specifico;
- Consolidamento superficiale per imbibizione di Silicato d'Etile;

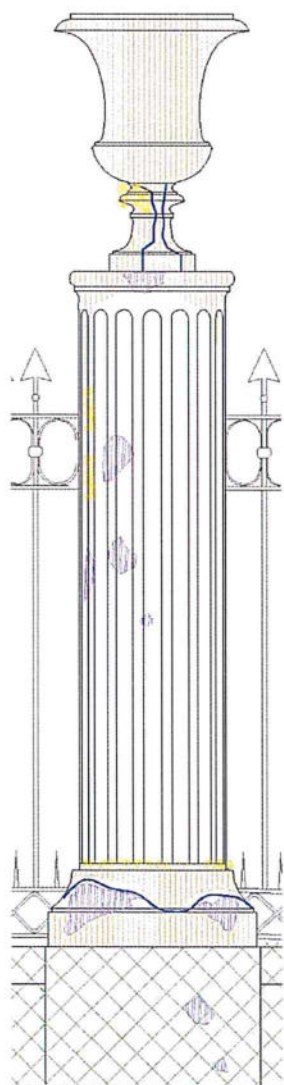
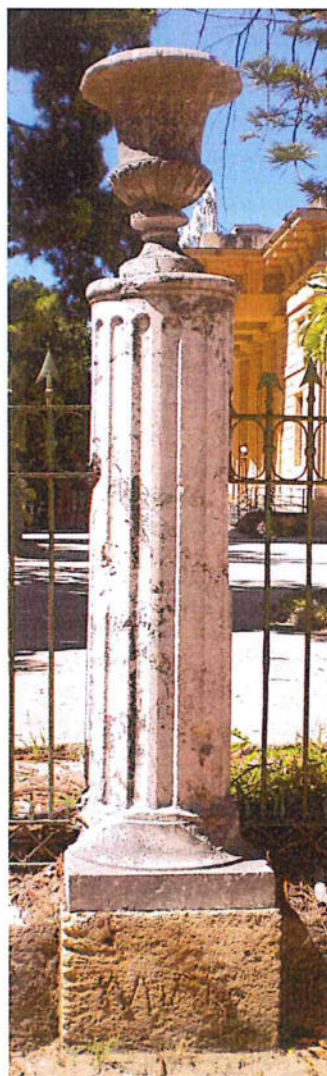
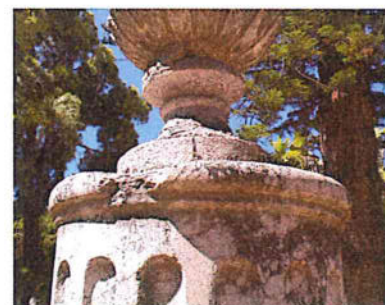
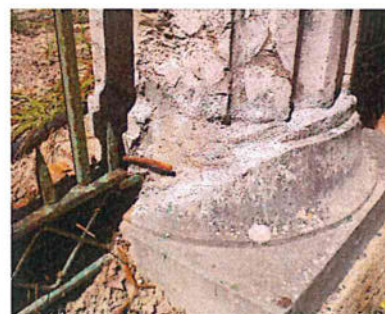
22 dx

- Rotazione del fusto, microfratture, successiva sarcitura alla base con malta cementizia;
- Attacco biodeteriogeno da microorganismi estesi su dado, base, fusto, cratere;
- Diffusi depositi pulverulenti, in particolare sulla base e parte sommitale e sul cratere;
- Integrazioni posticce di riconfigurazione con malta cementizia sulla base e in prossimità degli attacchi con la recinzione;
- Scheggiature sulla base in marmo e mancanze vistose nel fusto in marmo (scanalature e toro sommitale ed in prossimità dell'attacco con la recinzione), mancanze localizzate di modesta entità e sul dado in calcarenite che presenta un' incisione;
- Il cratere sommitale presenta mancanze localizzate di modesta entità;
- Presenza di colature di vernici.

- Pulitura chimica localizzata in prossimità di croste nere;
- Rimozione delle colature di colore, con impacchi o applicazione di prodotto specifico;
- Consolidamento superficiale per imbibizione di Silicato d'Etile;
