**COMUNE DI PALERMO**  
 AREA TECNICA RIQUALIFICAZIONE URBANA E INFRASTRUTTURE  
 Ufficio Città Storica

*lavori di restauro conservativo della recinzione e dei corpi edilizi della Villa Giulia a confine con l'Orto Botanico e con l'area AMG*

**Schede identificative colonne**

## SCHEDA COLONNA 01 dx

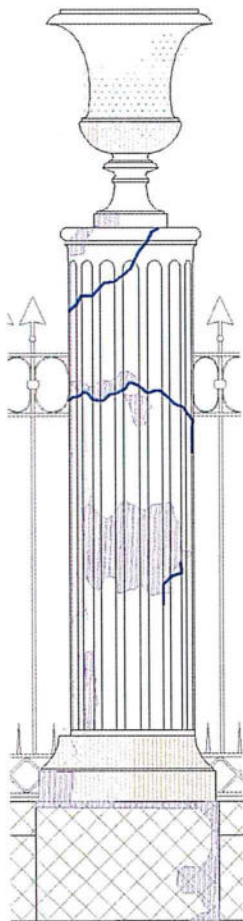
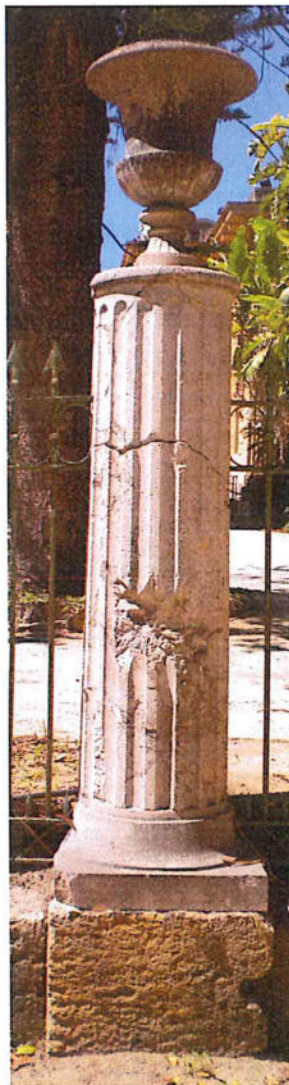
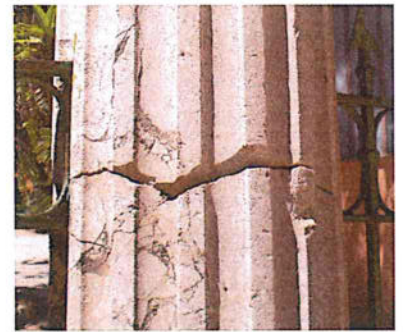
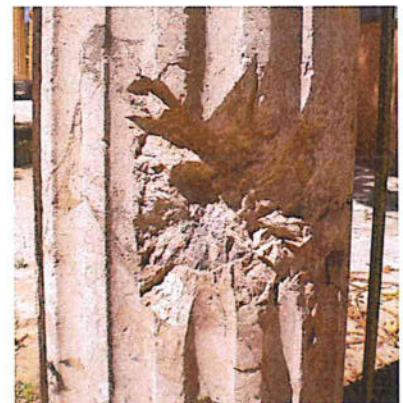
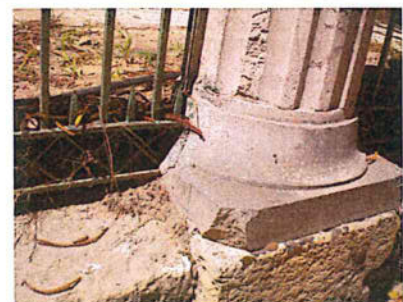
23 dx

- Rotazione del fusto, macrofratture orizzontale a 1/3 della colonna, vistosa mancanza nella

- Attacco biodeteriogeno da microrganismi estesi su dado, base, fusto, cratere;
- Diffusi depositi pulverulenti, in particolare sulla base e parte sommitale e sul cratere;
- Integrazioni posticce di riconfigurazione con malta cementizia sulla base e in prossimità degli attacchi con la recinzione;
- Scheggiature sulla base in marmo e microlesioni generali e mancanze vistose nel fusto in marmo (scanalature e toro sommitale ed in prossimità dell'attacco con la recinzione), mancanze localizzate di modesta entità e sul dado in calcarenite che presenta un' incisione;
- Il cratere sommitale presenta mancanze localizzate di modesta entità;
- Presenza di colature di vernici.

- Pulitura chimica localizzata in prossimità di croste nere;
- Rimozione delle colature di colore, con impacchi o applicazione di prodotto specifico;
- Consolidamento superficiale per imbibizione di Silicato d'Etile;

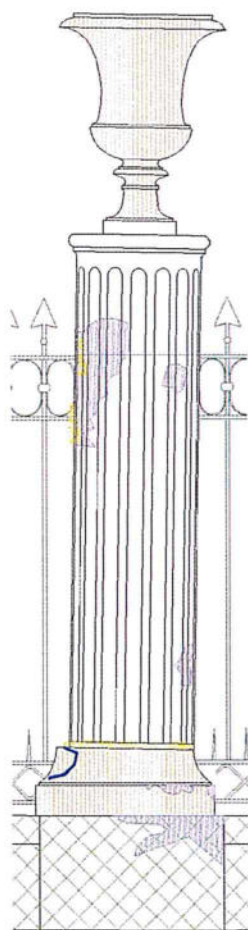
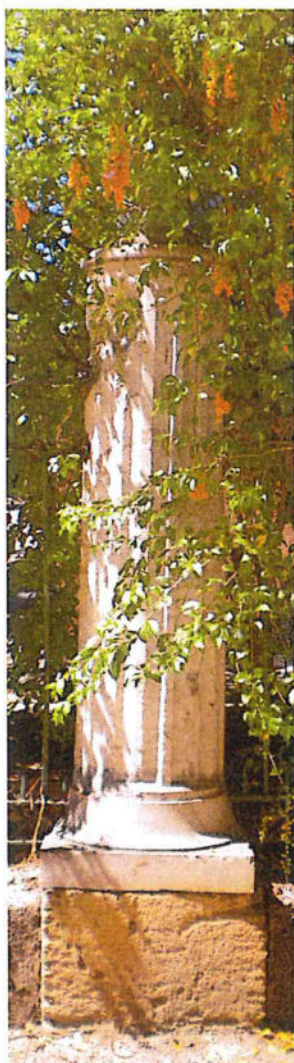
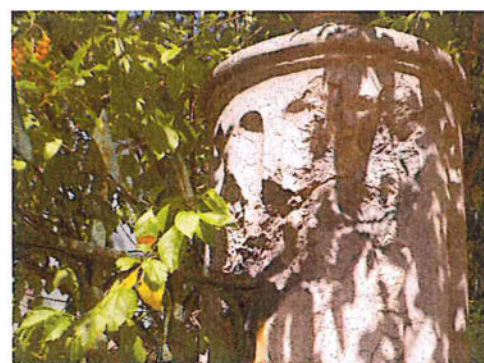
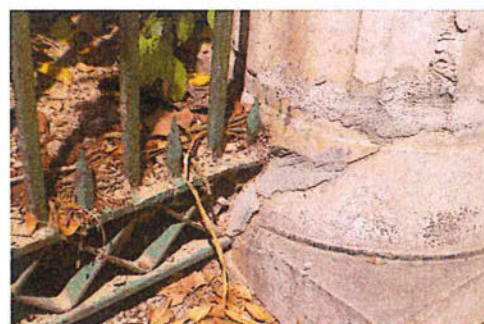
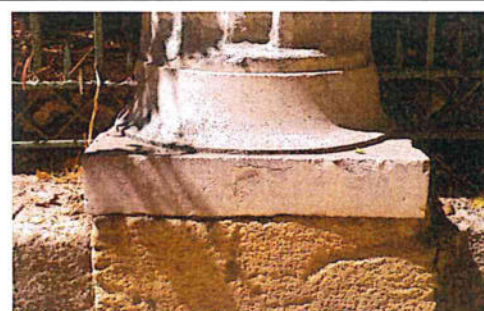
- Rotazione del fusto, macrofratture e mancanza laterale a 1/3 della colonna, localizzate scheggiature sulle scanalature, sul dado in marmo e mancanze localizzate sul dado in calcarenite;

- Pulitura chimica localizzata in prossimità di croste nere;
- Rimozione delle colature di colore, con impacchi o applicazione di prodotto specifico;
- Consolidamento superficiale per imbibizione di Silicato d'Etile;

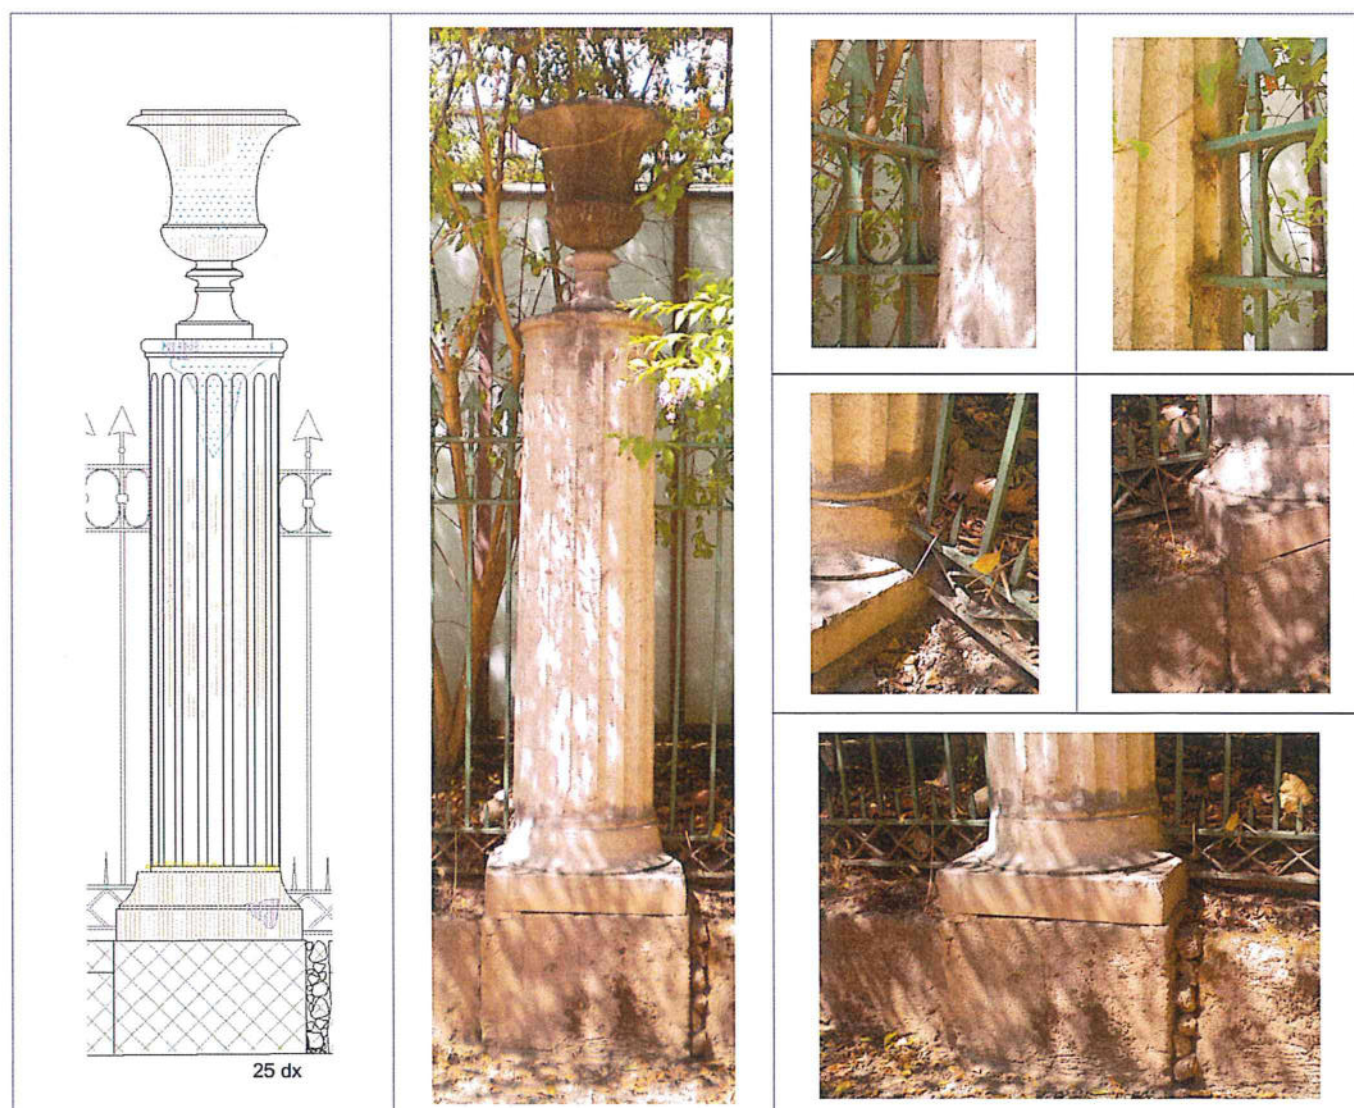
- Rotazione del fusto, e successiva sarcitura alla base con malta cementizia;
- Attacco biodeteriogeno da microorganismi estesi su dado, base, fusto, cratere;
- Diffusi depositi pulverulenti, in particolare sulla base e parte sommitale e sul cratere;

- Smontaggio accurato e ricollocazione della colonna in Billiemi con relativa messa a piombo;
- Rimozione accurata delle integrazioni negli innesti con la recinzione e sulla base della colonna;
- Disinfestazione dell'intera superficie della colonna e del basamento in arenaria e nel cratere con prodotti biocidi e rimozione delle essenze ruderali, erbacce con erbicida di tipo sistemico;
- Rimozione dei depositi incoerenti con mezzi meccanici e tamponature con acqua deionizzata;
- Riconfigurazione degli incastri della recinzione;
- Pulitura chimica localizzata in prossimità di croste nere;
- Rimozione delle colature di colore, con impacchi o applicazione di prodotto specifico;
- Consolidamento superficiale per imbibizione di Silicato d'Etile;
- Pulitura e verifica della stabilità del cratere sommitale;
- Applicazione prodotto anticrittina;
- Ripristino pannello di recinzione.

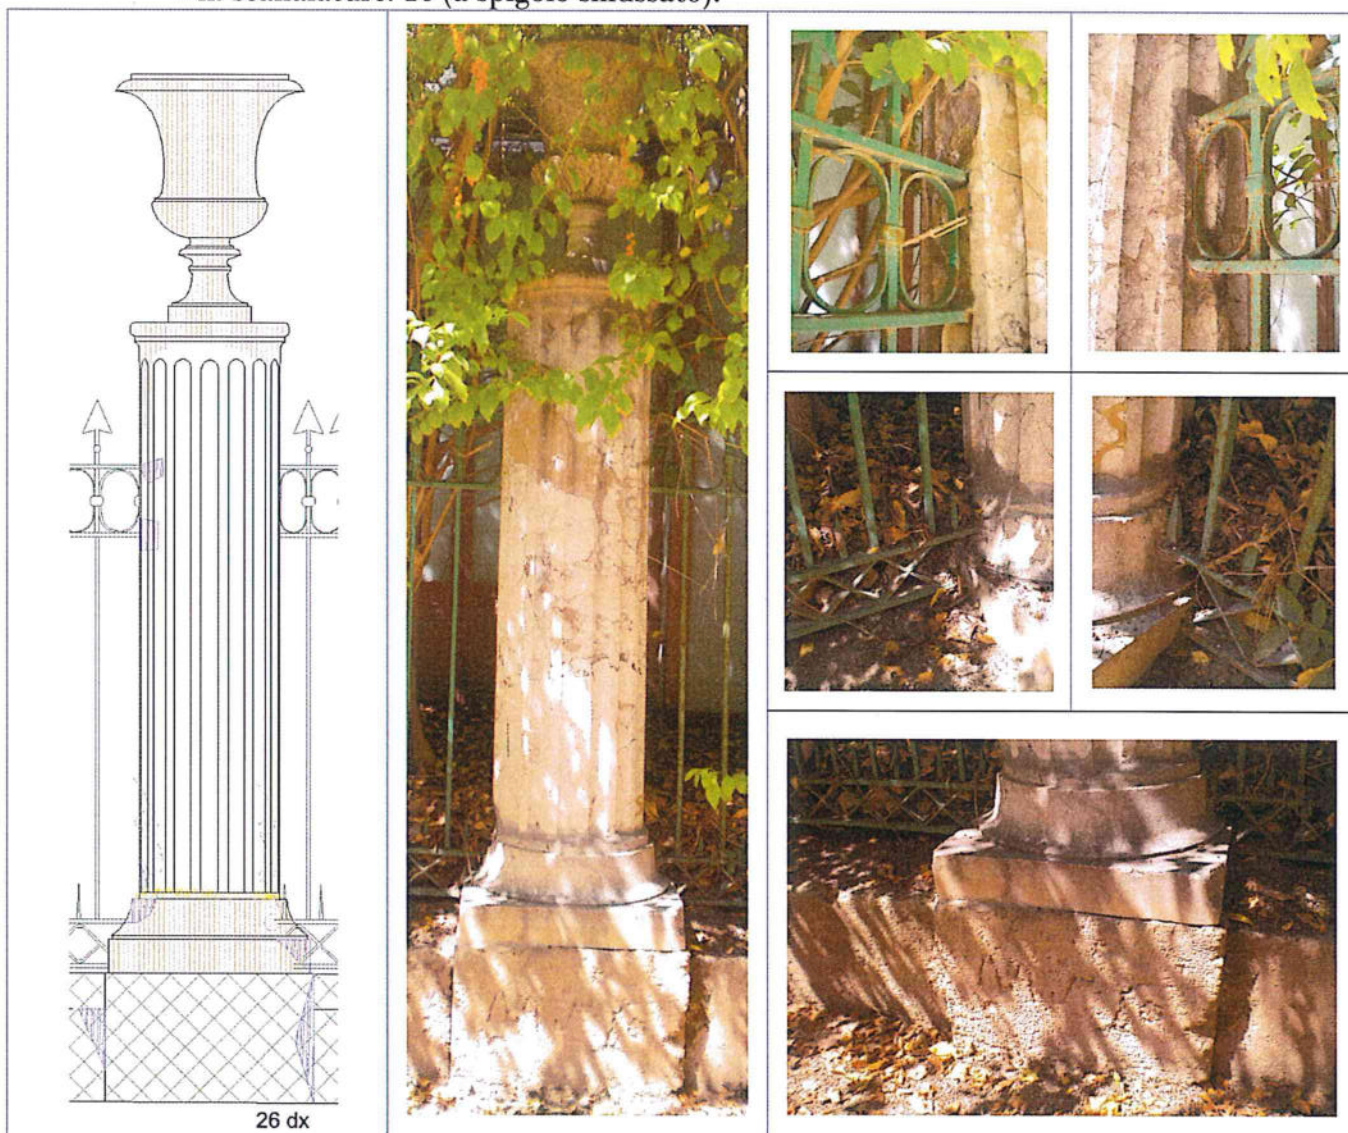
- Rotazione del fusto, e successiva sarcitura posticcia alla base con malta cementizia;
- Attacco biodeteriogeno da microorganismi estesi su dado, base, fusto, cratere;
- Diffusi depositi pulverulenti, in particolare sulla base e parte sommitale e sul cratere;
- Integrazioni posticce di riconfigurazione con malta cementizia sulla base e in prossimità

- Smontaggio accurato e ricollocazione della colonna in Billiemi con relativa messa a piombo;
- Rimozione accurata delle integrazioni negli innesti con la recinzione e sulla base della colonna;
- Disinfestazione dell'intera superficie della colonna e del basamento in arenaria e nel cratere con prodotti biocidi e rimozione delle essenze ruderali, erbacce con erbicida di tipo sistemico;
- Rimozione dei depositi incoerenti con mezzi meccanici e tamponature con acqua deionizzata;
- Riconfigurazione degli incastri della recinzione;
- Pulitura chimica localizzata in prossimità di croste nere;
- Rimozione delle colature di colore, con impacchi o applicazione di prodotto specifico;
- Consolidamento superficiale per imbibizione di Silicato d'Etile;
- Pulitura e verifica della stabilità del cratere sommitale;
- Applicazione prodotto anticrittina;
- Ripristino pannello di recinzione.

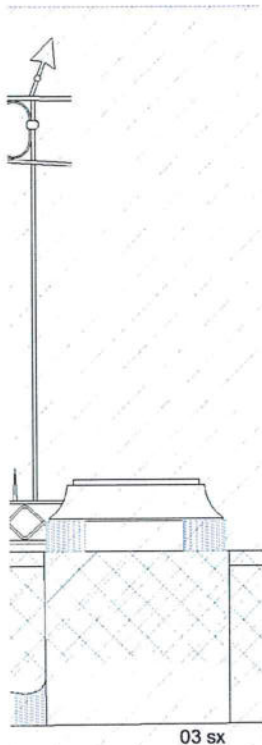
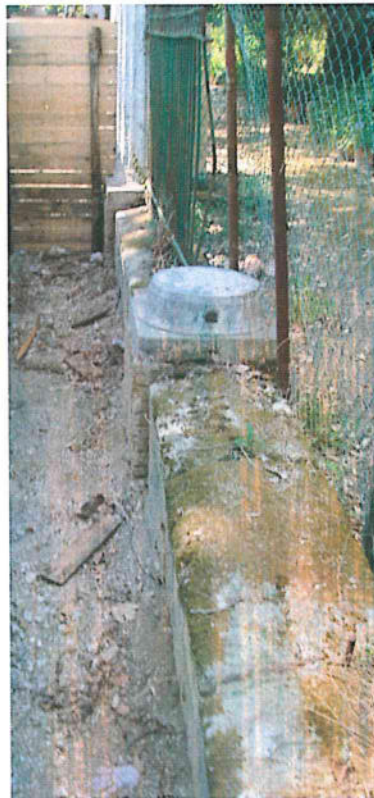
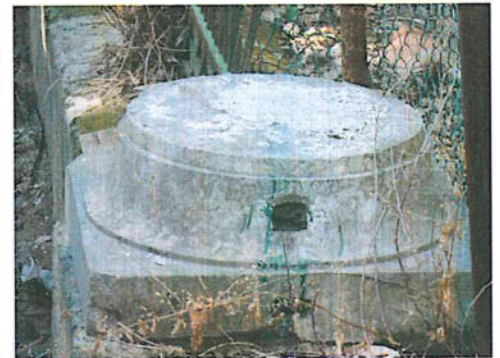
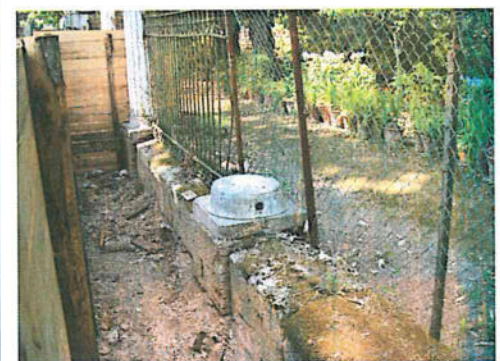
- mancanza del fusto della colonna e cratere, presente solo la base della colonna in billiemi e basi in arenaria

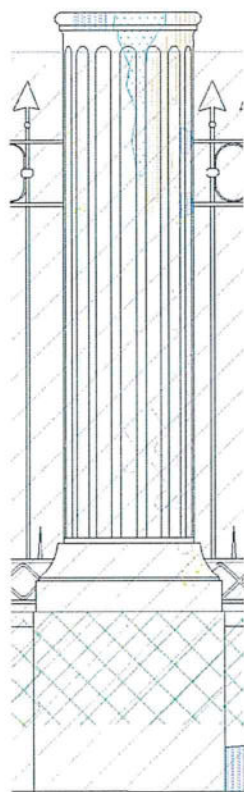
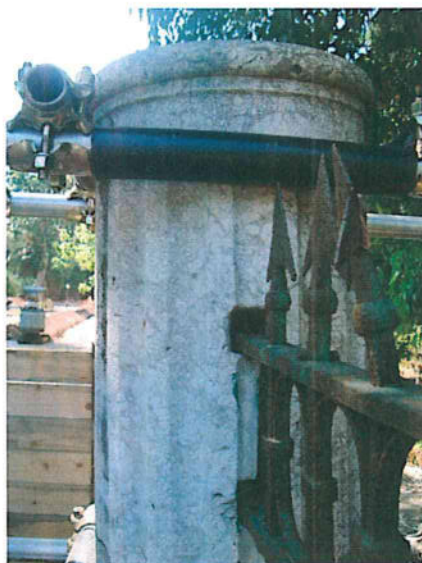
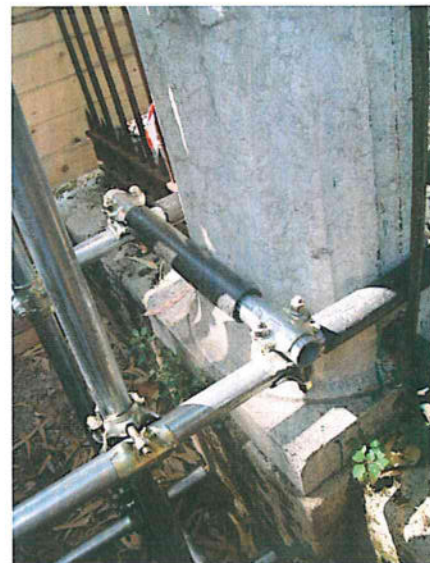
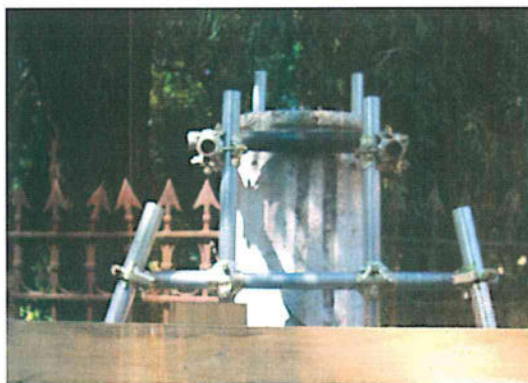
06 sx

- Rilevata instabilità del fusto e accentuata inclinazione per rotazione del dado dovuta al sollevamento radicale (attualmente si presenta ingabbiata in una struttura provvisoria di sostegno);
- Attacco biodeteriogeno da microorganismi esteso su basamento in calcarenite, su dado, base, fusto;
- Diffusi depositi pulverulenti;
- Croste nere localizzate;
- Colature di vernici presenti per lo più sul dado basamentale.

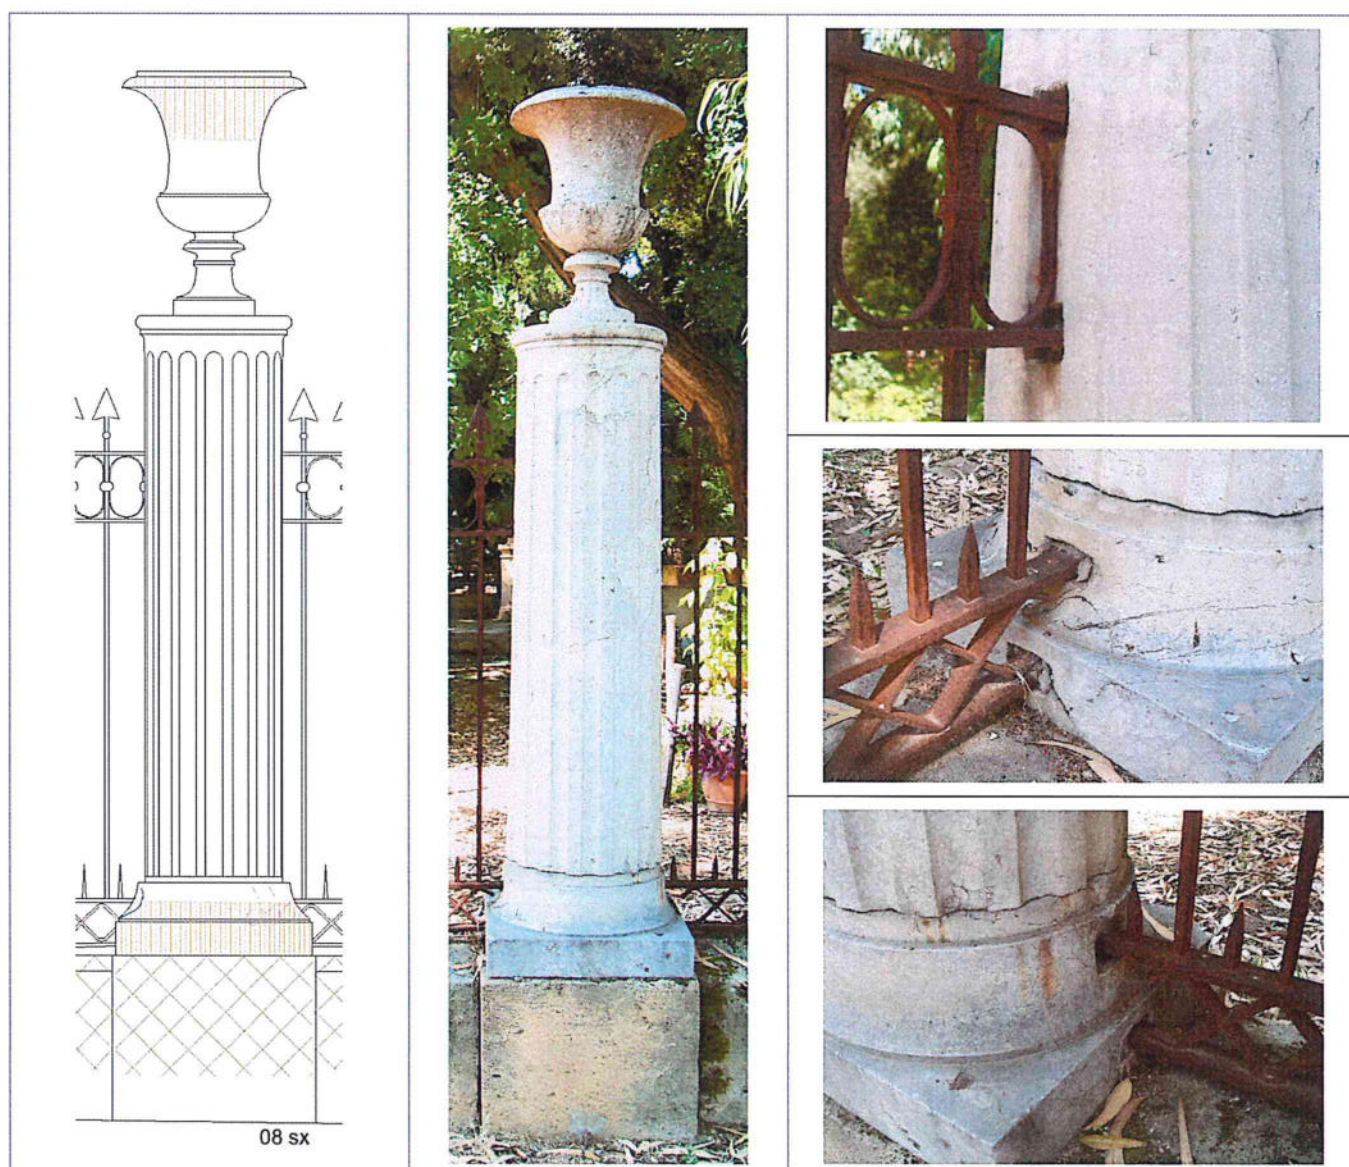
- Piccole lacune lungo il fusto e spaccatura nella base negli spigoli e in corrispondenza dell'attacco dell'inferriata;
- Attacco biodeteriogeno da microorganismi su basamento in calcarenite, dado, base, fusto e cratere;
- Diffusi depositi pulverulenti;
- Colature di ruggine.

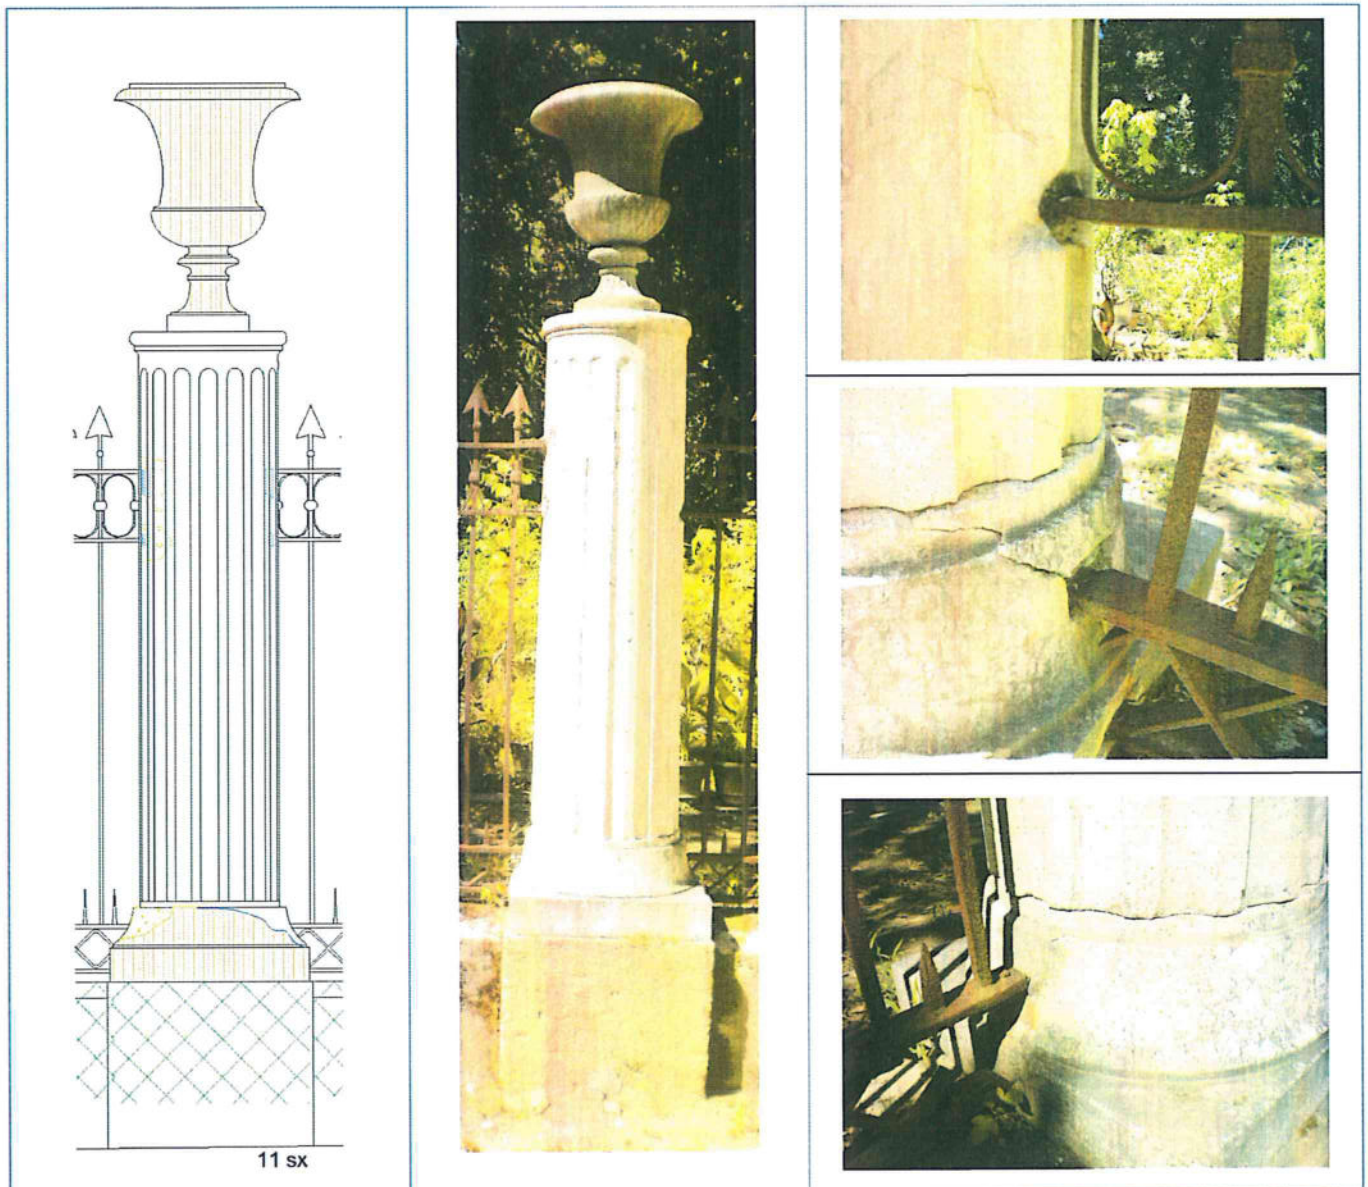
- Piccole lacune lungo il fusto e spaccature nella base in corrispondenza dell'attacco con la recinzione;
- Attacco biodeteriogeno da microorganismi su dado, base, fusto e cratere;
- Diffusi depositi pulverulenti;
- Colature di ruggine.

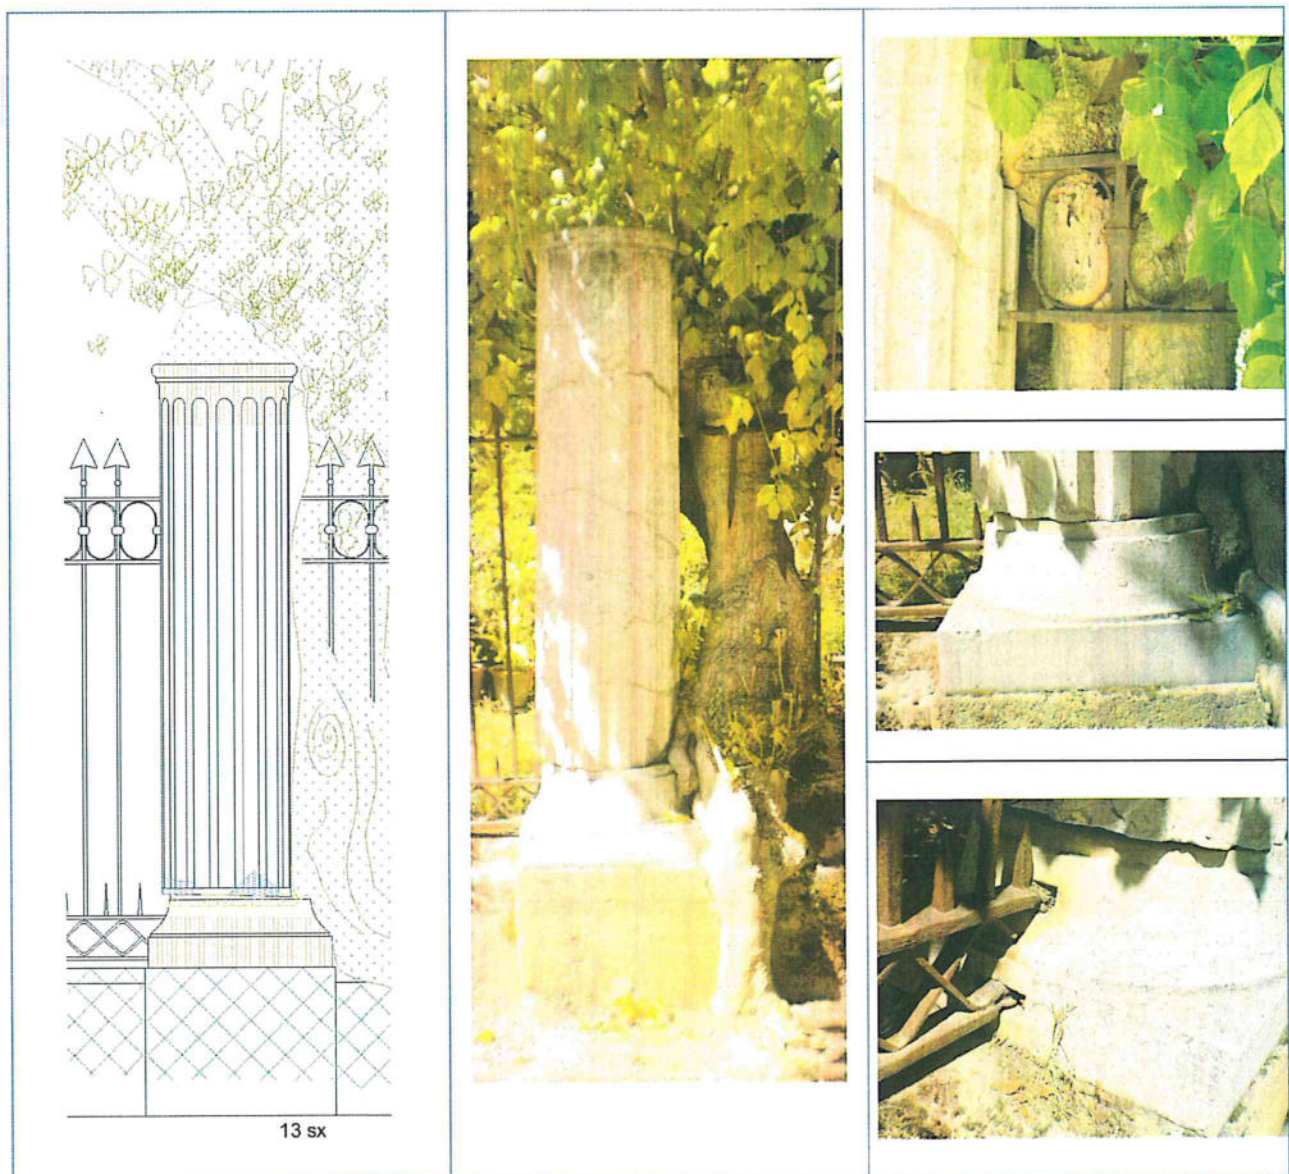
- Rotazione e slittamento del fusto di colonna rispetto la base, causato dalla spinta con avvolgimento di un albero;
- Piccole lacune lungo il fusto e nel dado; cratere assente;
- Attacco biodeteriogeno da microrganismi su dado, base, fusto;
- Diffusi depositi pulverulenti;
- Colature di ruggine.

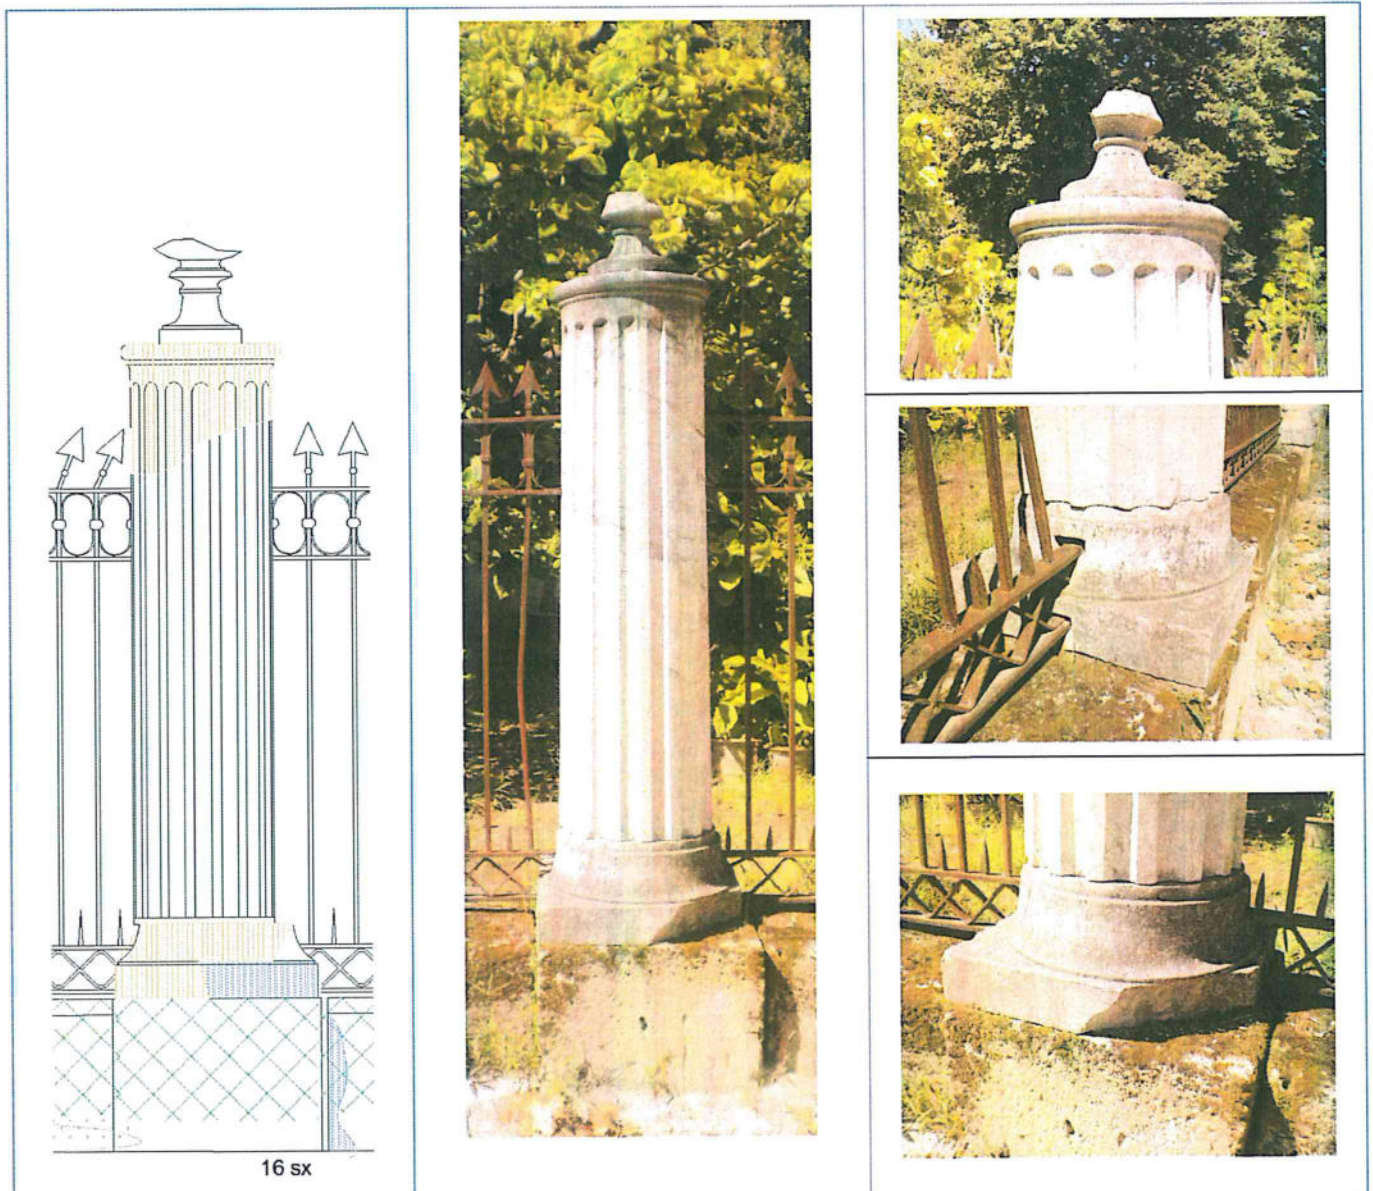
- Rotazione del fusto rispetto alla base;
- Porzione mancante del dado di base in billiemi;
- Piccole lacune lungo il fusto e nel dado; resti di basetta del cratere;
- Attacco biodeteriogeno da microorganismi sul fusto compreso base in calcarenite;
- Diffusi depositi grassi pulverulenti;
- Colature di ruggine.

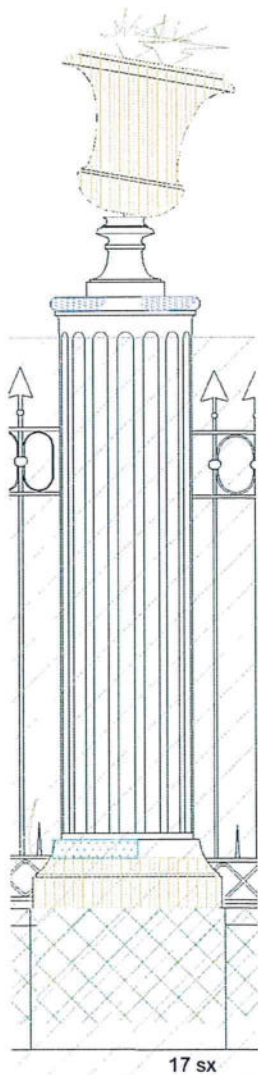
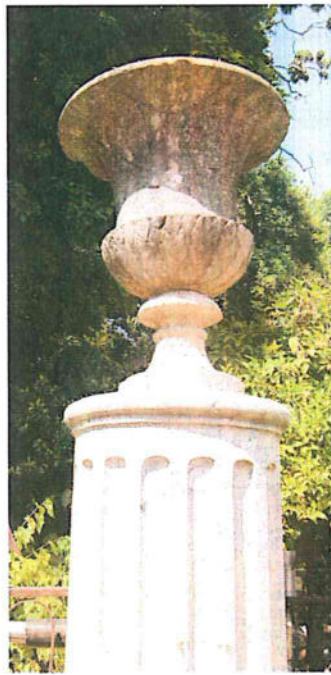
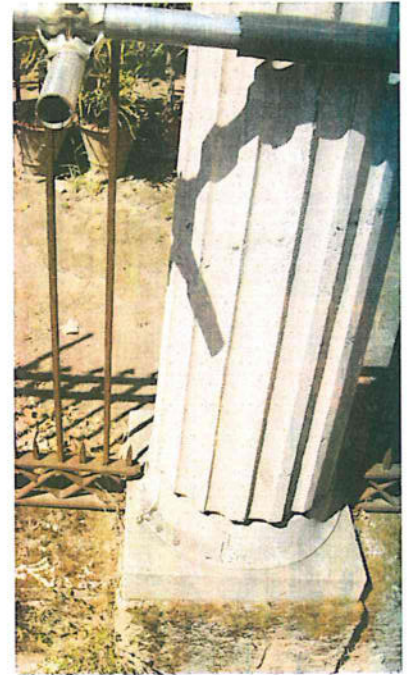
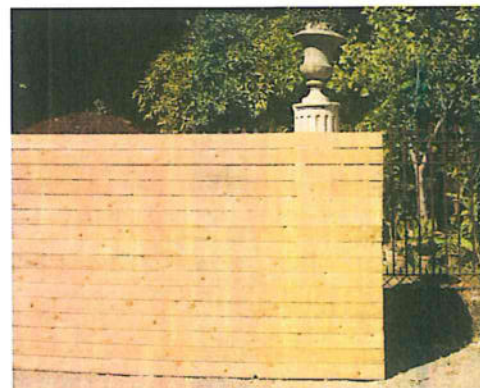
- Rotazione e inclinazione del fusto rispetto alla base del dado dovuta al sollevamento radicale (attualmente si presenta ingabbiata in una struttura provvisoria di sostegno);
- Piccole lacune lungo il fusto e nel dado; resti di basetta del cratere;
- Attacco biodeteriogeno da microrganismi sul fusto compreso base in calcarenite con presenza di erbe infestanti superiori anche sul cratere sommitale;
- Diffusi depositi grassi pulverulenti;
- Colature di ruggine.

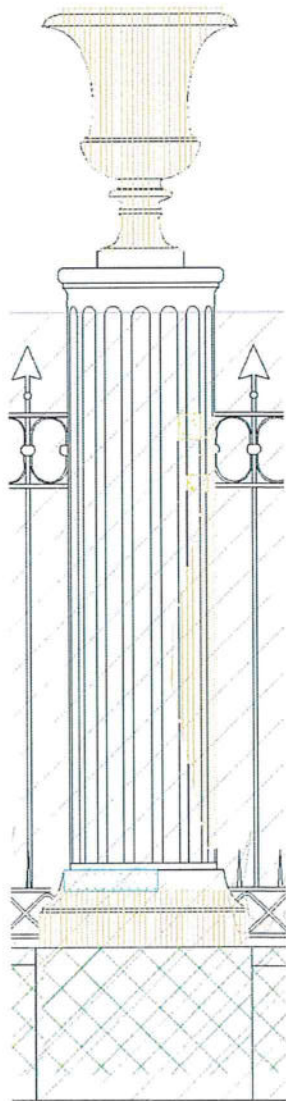
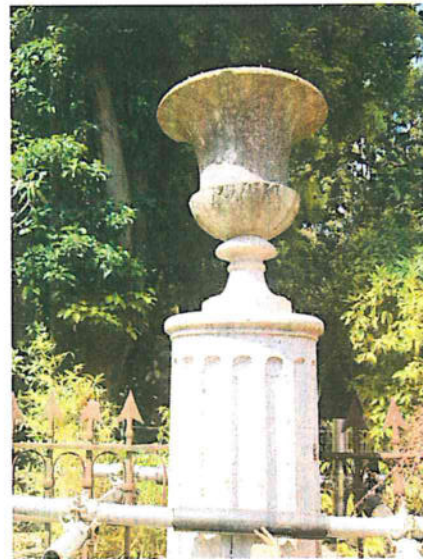
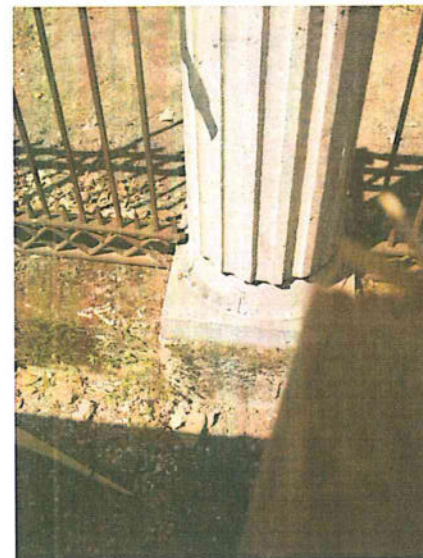
18 sx

- Rotazione e inclinazione del fusto rispetto alla base del dado dovuta al sollevamento radicale (attualmente si presenta ingabbiata in una struttura provvisoria di sostegno);
- Piccole lacune lungo il fusto e nel dado, in prossimità degli innesti con recinzione ;
- Attacco biodeteriogeno da microrganismi sul fusto compreso base in calcarenite con presenza di erbe infestanti superiori anche sul cratere sommitale;
- Diffusi depositi grassi pulverulenti anche sul cratere sommitale;

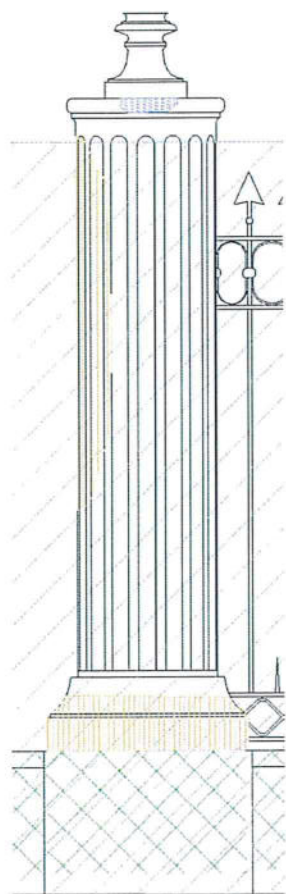
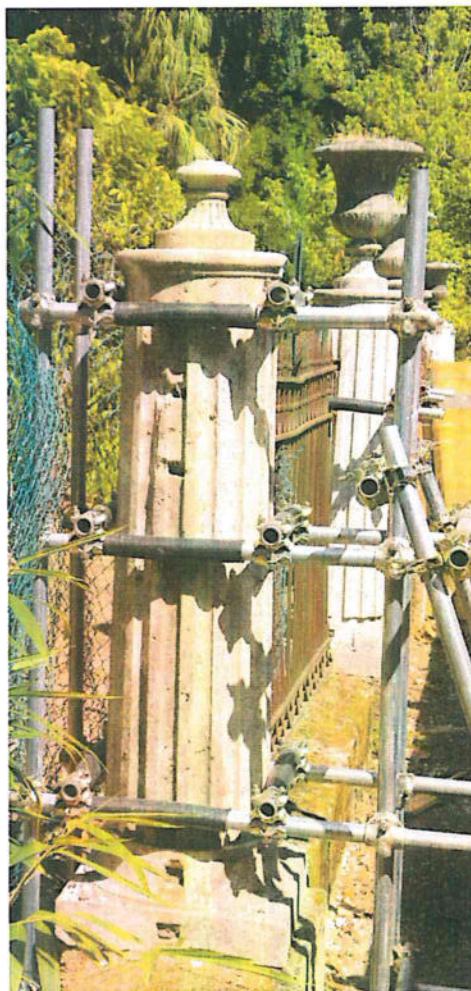
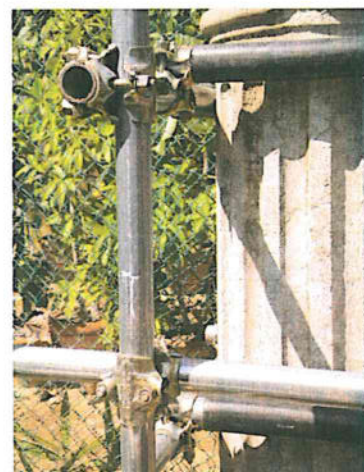
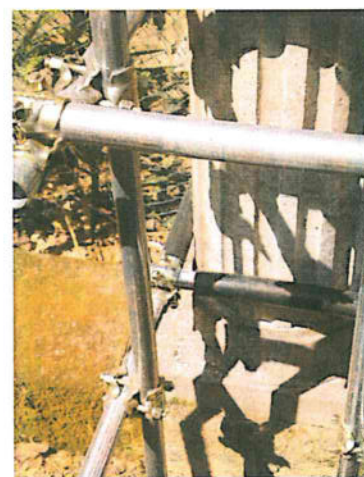
- Rotazione e inclinazione del fusto rispetto alla base del dado dovuta al sollevamento radicale (attualmente si presenta ingabbiata in una struttura provvisoria di sostegno);
- Piccole lacune lungo il fusto e nel dado; resti di basetta del cratere;
- Attacco biodeteriogeno da microorganismi sul fusto compreso base in calcarenite con presenza di erbe infestanti superiori anche sul cratere sommitale;
- Diffusi depositi grassi pulverulenti e di spessore;
- Pannello di recinzione mancante
- Colature di ruggine.

- Riconfigurazione degli incastri della recinzione e delle parti mancanti in Billiemi;
- Integrazione e riconfigurazioni di lacune della colonna;
- Pulitura chimica localizzata per i depositi coerenti per croste nere insistenti;

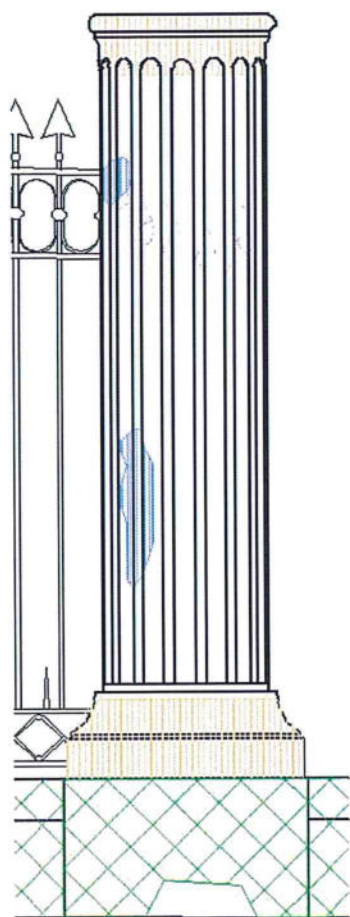
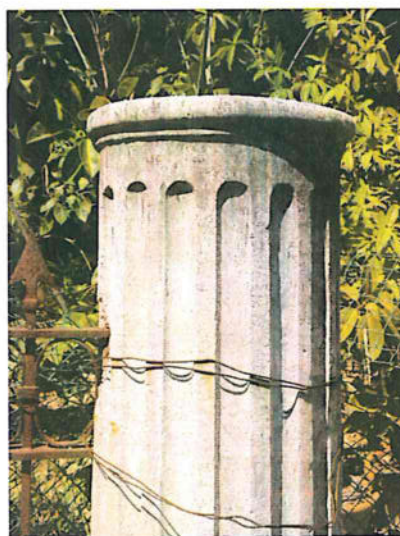
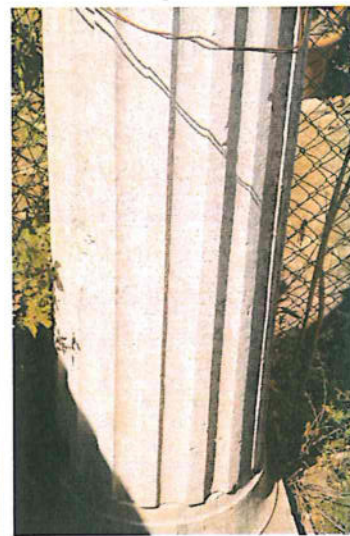
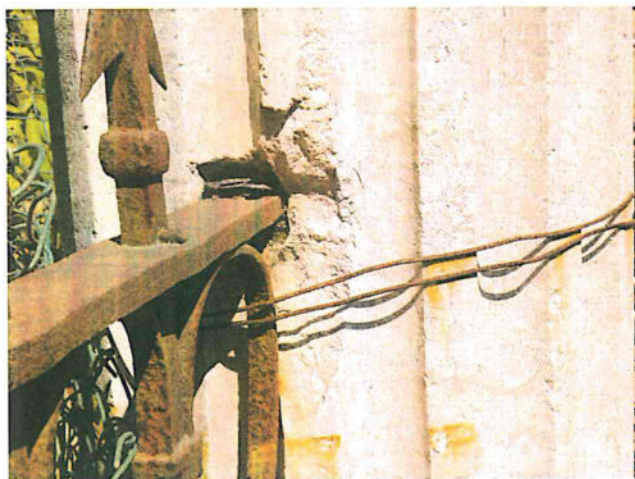
20 sx

- Rotazione e inclinazione del fusto rispetto alla base del dado dovuta al sollevamento radicale attualmente si presenta da un alato mancante di pannello di recinzione;
- Piccole lacune lungo il fusto su scanalature e in prossimità degli innesti con recinzione;
- Attacco biodeteriogeno da microorganismi sul fusto compreso base in calcarenite con presenza di erbe infestanti;
- Diffusi depositi grassi pulverulenti e anche di spessore, per lo più localizzati sulla parte sommitale della colonna;
- Pannello di recinzione mancante;
- Fili di ferro posticci avvolgono la colonna per sorreggere parte di recinzione;
- Colature di ruggine.

- Smontaggio e ricollocazione della colonna in Billiemi con relativa messa a piombo;
- Disinfestazione delle superfici della colonna e del basamento in arenaria;
- Rimozione dei depositi incoerenti con mezzi meccanici e tamponature con acqua deionizzata.
- Rimozione accurata delle integrazioni cementizie e non sulla colonna e negli innesti con la recinzione;
- Riconfigurazione degli incastri della recinzione e delle parti mancanti in Billiemi;
- Integrazione e riconfigurazioni di lacune della colonna;
- Pulitura chimica localizzata per i depositi coerenti per croste nere insistenti;
- Estrazione dei Sali superficiali con impacchi;
- Rimozione colature di ruggine con impacchi;
- Consolidamento superficiale per imbibizione di Silicato d'Etile;
- Fornitura e collocazione di cratere sommitale;
- Applicazione prodotto anticrittina;
- Ripristino pannello di recinzione.

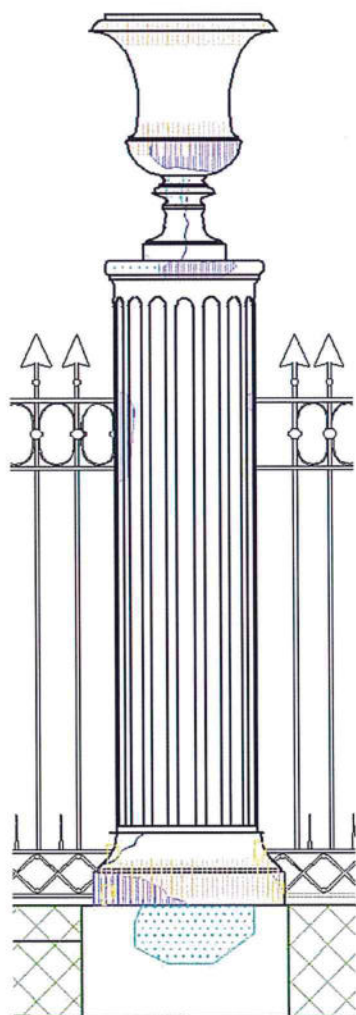
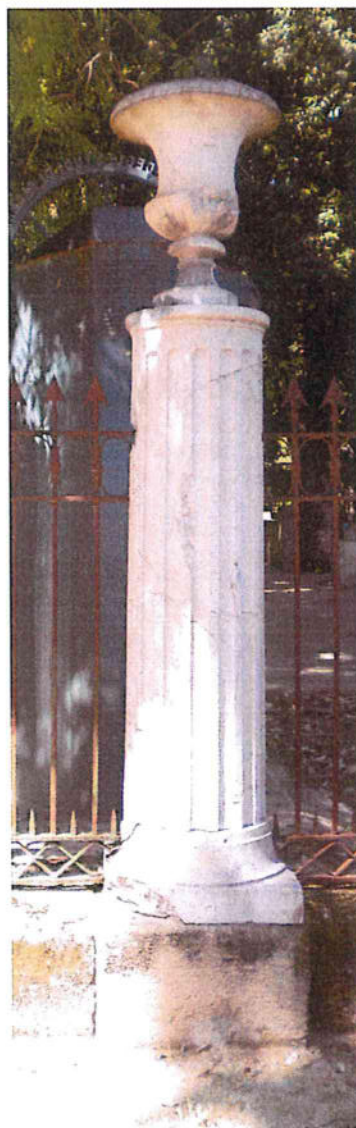
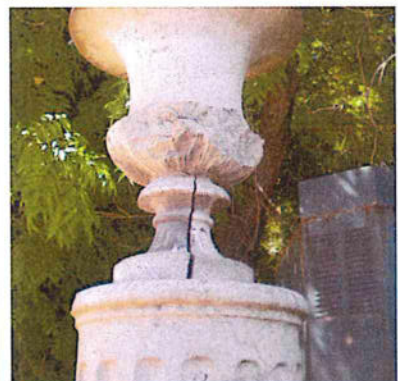
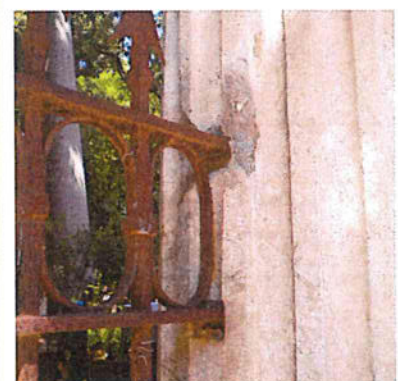
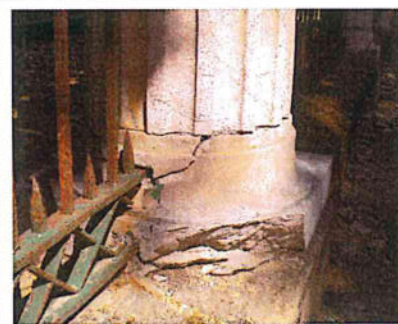
- Rotazione e inclinazione del fusto rispetto alla base del dado dovuta al sollevamento;
- Piccole lacune lungo il fusto sulle scanalature e in prossimità degli innesti con recinzione;
- Mancanza di porzioni angolari del dado in billiemi;

- Attacco biodeteriogeno da microrganismi sul fusto, compreso base in calcarenite con presenza di erbe infestanti;
- Diffusi depositi grassi pulverulenti, per lo più localizzati sulla parte sommitale della colonna e sul cratere e presenza di essenze ruderali erbacce;
- Piccole presenza di integrazioni posticce di cemento sul fusto, in prossimità della base lesione passante con gli innesti della recinzione;
- Colature di ruggine insistenti e molto evidenti provenienti per lo più dalla struttura di sostegno.

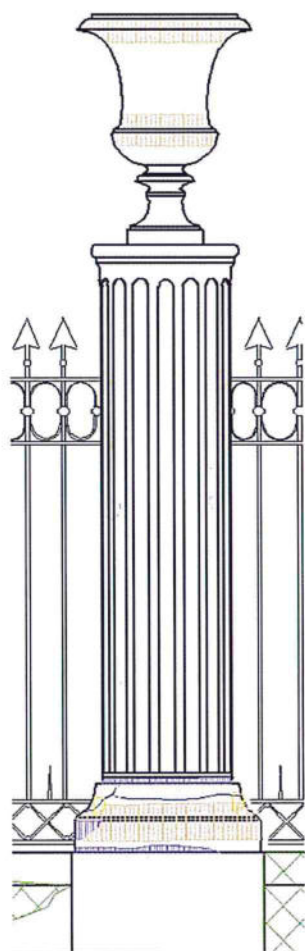
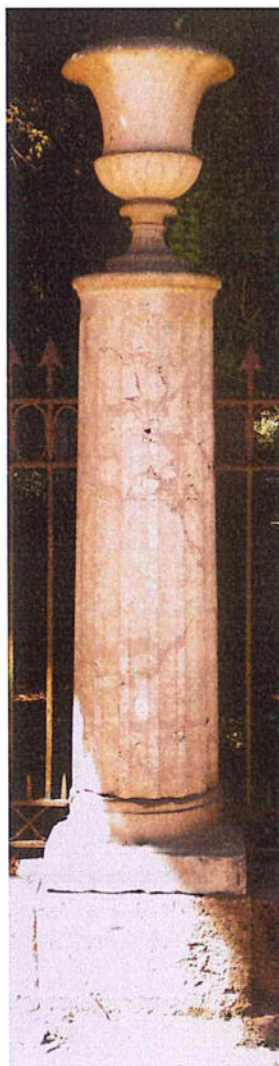
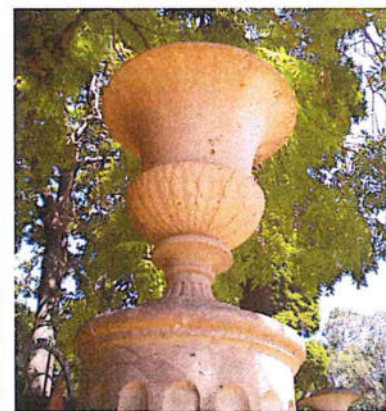
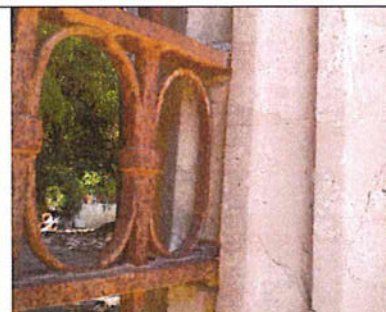
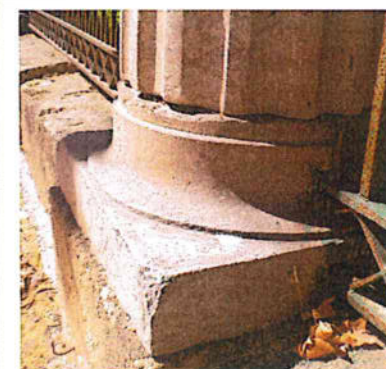
24 sx

- Rotazione del fusto rispetto alla base del dado con leggero sollevamento;
- Piccole lacune in prossimità degli innesti con recinzione;

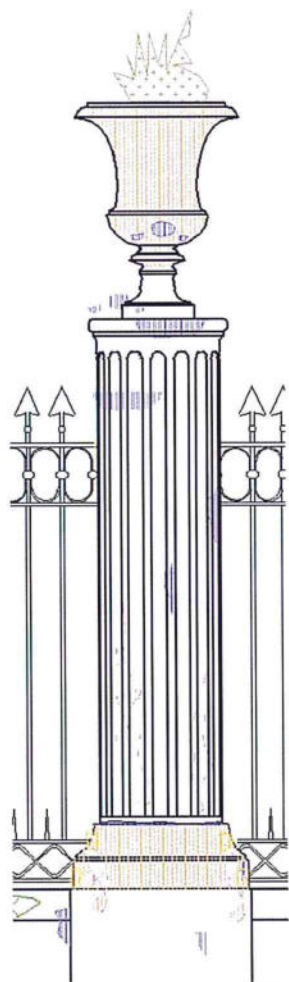
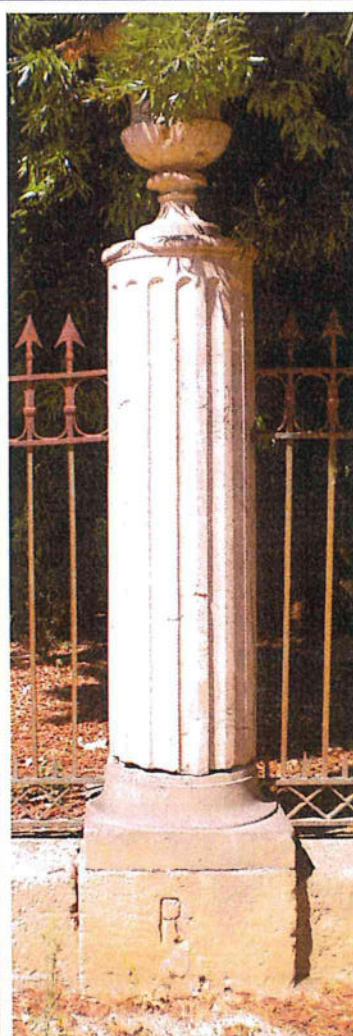
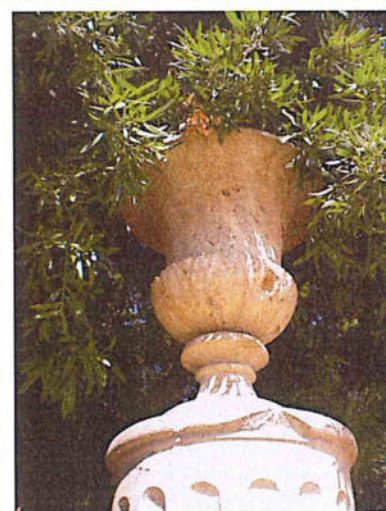
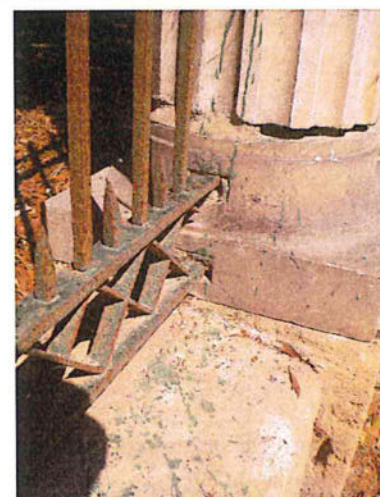
- Rotazione e inclinazione del fusto rispetto alla base del dado dovuta al sollevamento;
- Piccole lacune lungo il fusto sulle scanalature e in prossimità degli innesti con recinzione;
- Mancanza di porzioni localizzate sul toro della colonna e su piccole parti localizzate del fusto in billiemi;
- Attacco biodeteriogeno da microorganismi sul fusto, compreso il cratere con presenza di essenze arbustive infestanti;
