**COMUNE DI PALERMO**  
 AREA TECNICA RIQUALIFICAZIONE URBANA E INFRASTRUTTURE  
 Ufficio Città Storica

*lavori di restauro conservativo della recinzione e dei corpi edilizi della Villa Giulia a confine con l'Orto Botanico e con l'area AMG*

**Schede identificative colonne**

## SCHEDA COLONNA 01 dx

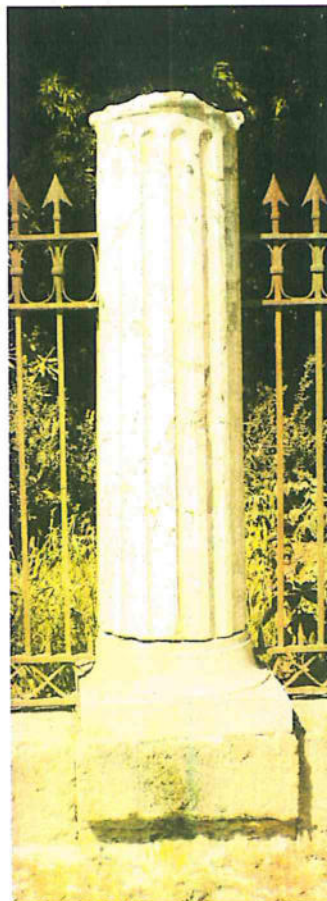
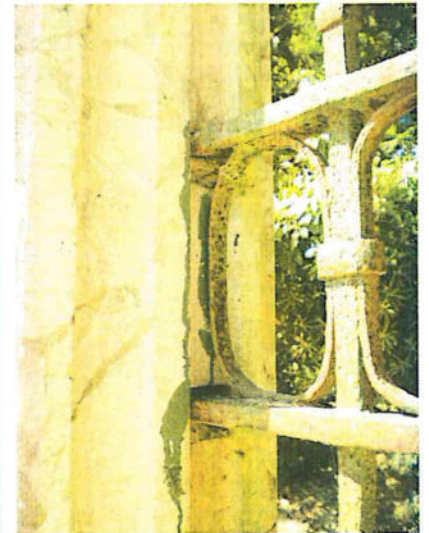
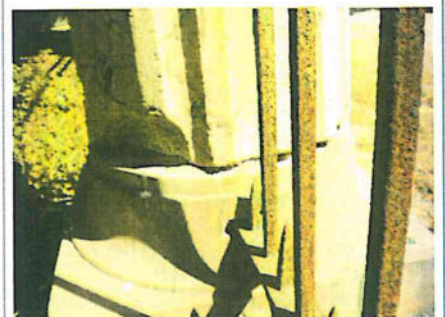
26 sx

- Rotazione e inclinazione del fusto rispetto alla base del dado dovuta al sollevamento;
- Piccole lacune lungo il fusto sulle scanalature e in prossimità degli innesti con recinzione;
- Mancanza di porzioni localizzate sulla base della colonna in billiemi e sul dado in calcarenite;
- Attacco biodeteriogeno da microorganismi sul fusto e sulla base in calcarenite;
- Diffusi depositi grassi pulverulenti, per lo più localizzati sulla parte sommitale della colonna

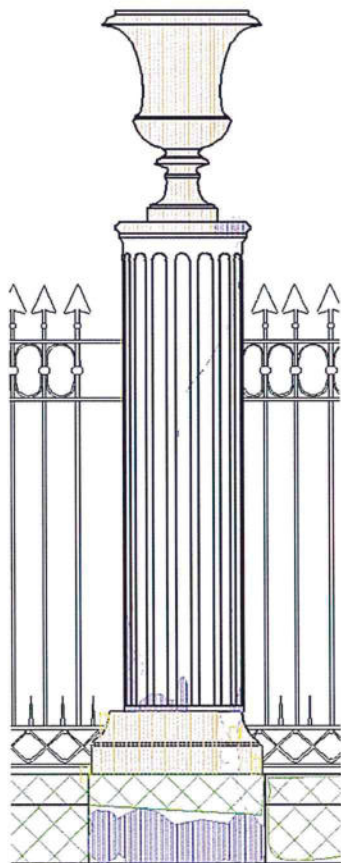
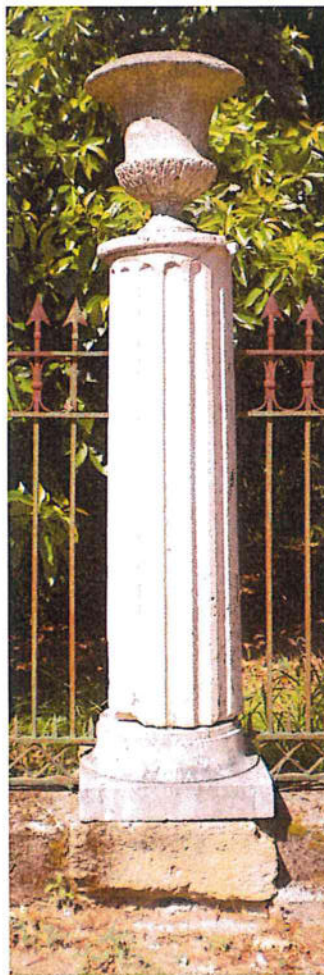
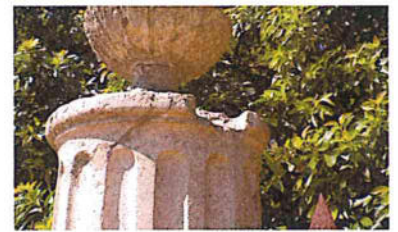
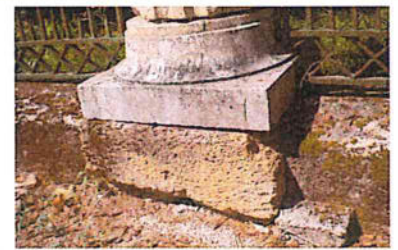
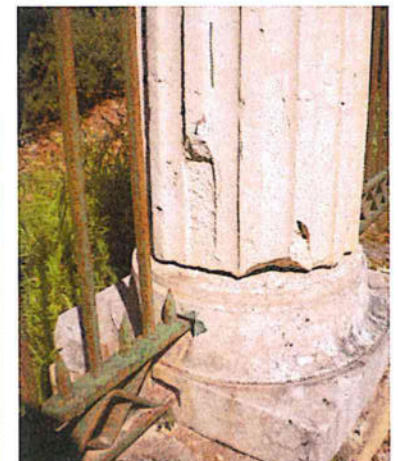
- Rotazione e inclinazione del fusto rispetto alla base del dado dovuta al sollevamento;
- Piccole lacune lungo il fusto sulle scanalature e in prossimità degli innesti con recinzione;
- Mancanza di porzioni localizzate sul torello e sulla base della colonna in billiemi e sul dado in calcarenite;
- Attacco biodeteriogeno da microorganismi sul fusto e sulla base in calcarenite;
- Diffusi depositi grassi pulverulenti, per lo più localizzati sulla parte sommitale della colonna e sul cratere e della base;

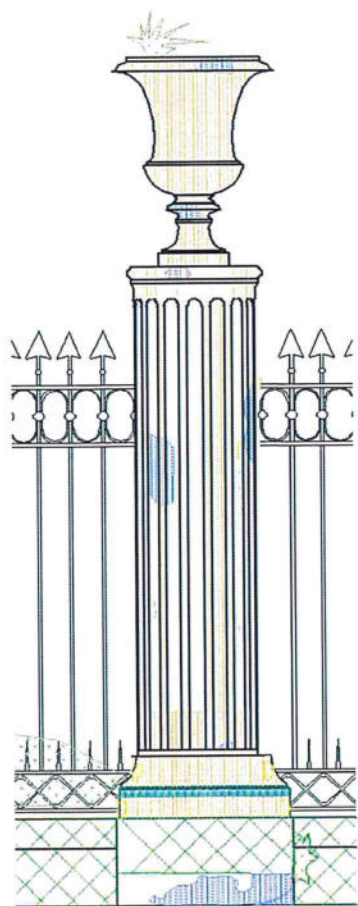
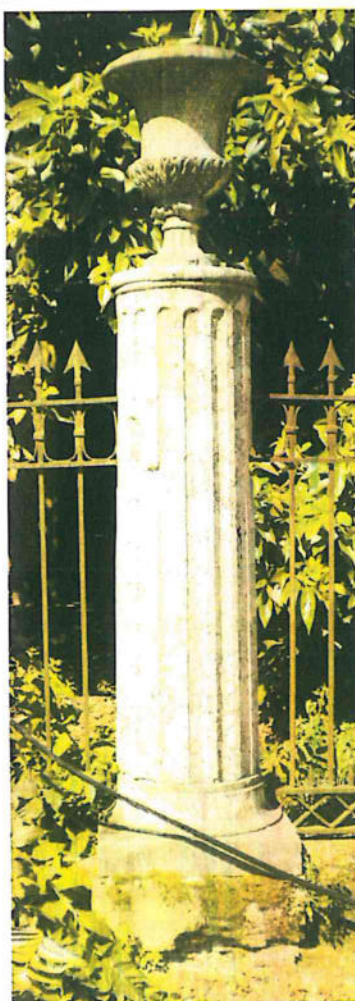
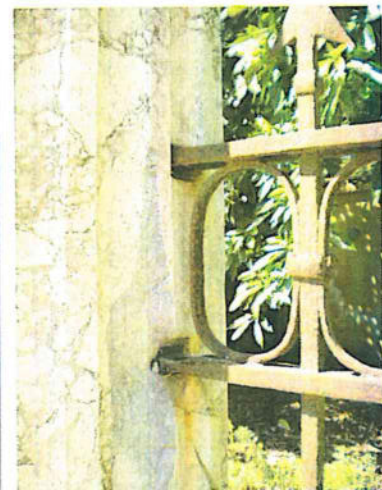
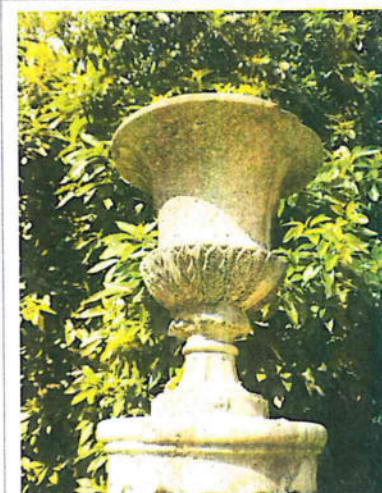
28 sx

- Rotazione e inclinazione del fusto rispetto alla base del dado dovuta al sollevamento;
- Mancanze localizzate lungo il fusto, sulle scanalature e in prossimità degli innesti con recinzione e sulla base in calcarenite e sul vaso sommitale;
- Attacco biodeteriogeno da microorganismi sul fusto e sulla base in calcarenite e sul cratere sommitale;

- Pulitura chimica localizzata in prossimità di croste nere;
- Rimozione colature di colore con impacchi o applicazione di prodotto specifico;
- Consolidamento superficiale per imbibizione di Silicato d'Etile;

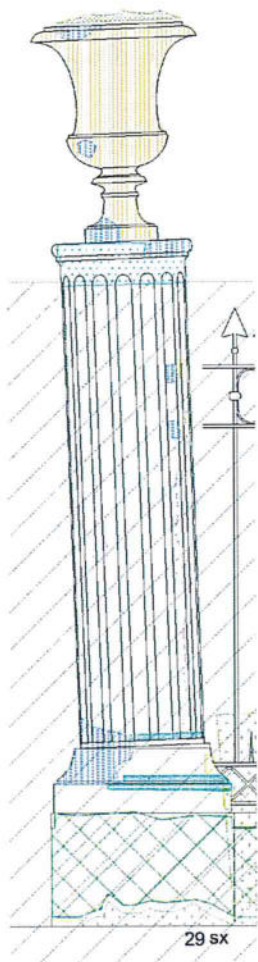
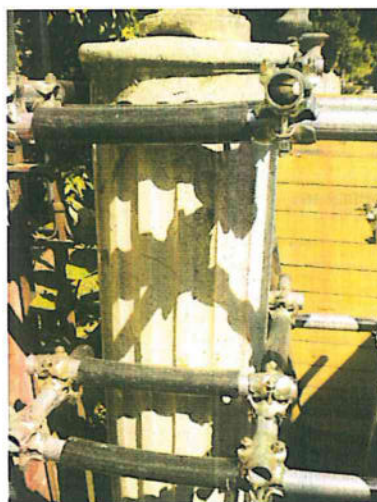
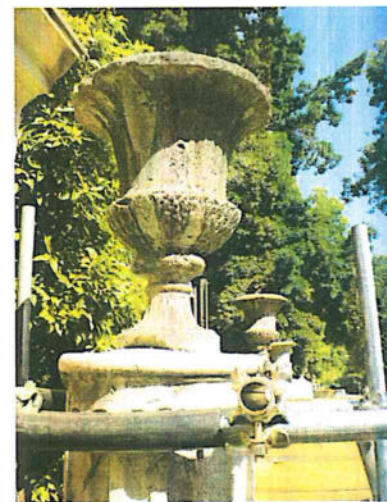
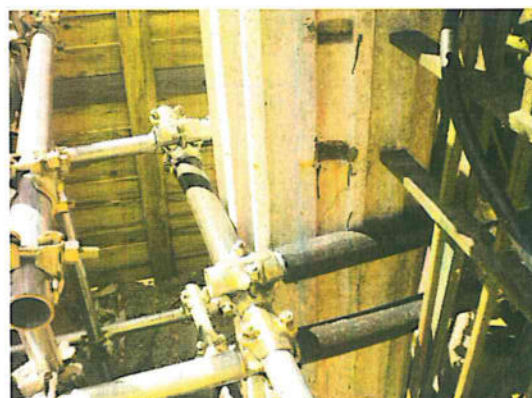
- Accentuata inclinazione per rotazione della base, contrastata mediante un sostegno provvisorio;
- Mancanze localizzate lungo il fusto parte terminale, e sulla base in marmo con qualche sie in calcarenite, oltre sul vaso sommitale;
- Attacco biodeteriogeno da microorganismi sul fusto e sulla base in calcarenite e sul cratere

- Pulitura chimica localizzata in prossimità di croste nere;
- Rimozione colature di colore e ruggine con impacchi o applicazione di prodotto specifico;
