FSC - PATTO PER LO SVILUPPO DELLA CITTÀ DI PALERMO - COMPLETAMENTO DEL RESTAURO DEL TEATRO MASSIMO - AMBITO 10 - MANUTENZIONE STRAORDINARIA DELLE CORNICI E DEI RIVESTIMENTI IN ARDESIA

PROGETTO ESECUTIVO

RELAZIONE

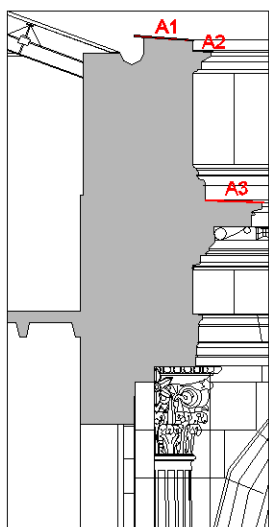
Livello A1 rivestimento del muro d'attico: si sviluppa per circa 393,00 m² composti da lastre larghe 0,95 m (per complessivi 291,00 m² circa) e da lastre larghe 1,20 m (per complessivi 102,00 m² circa).

Livello A2 rivestimento della cornice sotto il muro d'attico: si sviluppa per circa 137,00 m² composti da lastre larghe 0,30 (per complessivi 93,00 m² circa) e da lastre larghe 0,50 m (per complessivi 44,00 m² circa).

Livello A3 rivestimento della cornice aggettante: la tipologia A3 si sviluppa per circa 370,00 m² composti da lastre larghe 0,85 m (per complessivi 264,00 m² circa) e da lastre larghe 1,20 m (complessivamente 106,00 m² circa).

Per tutte e tre le tipologie che caratterizzano l'intervento, è prevista la sostituzione delle lastre fratturate o comunque danneggiate e prive di affidabilità negli ancoraggi meccanici (perni), l'eventuale sostituzione dei coprighiunti ammalorati, l'inserimento di nuovi ove mancanti, la stuccatura delle lacune dovute a fratture e/o lesioni delle lastre ancora affidabilmente ancorate con perni e la ricollocazione degli elementi distaccati dal supporto.

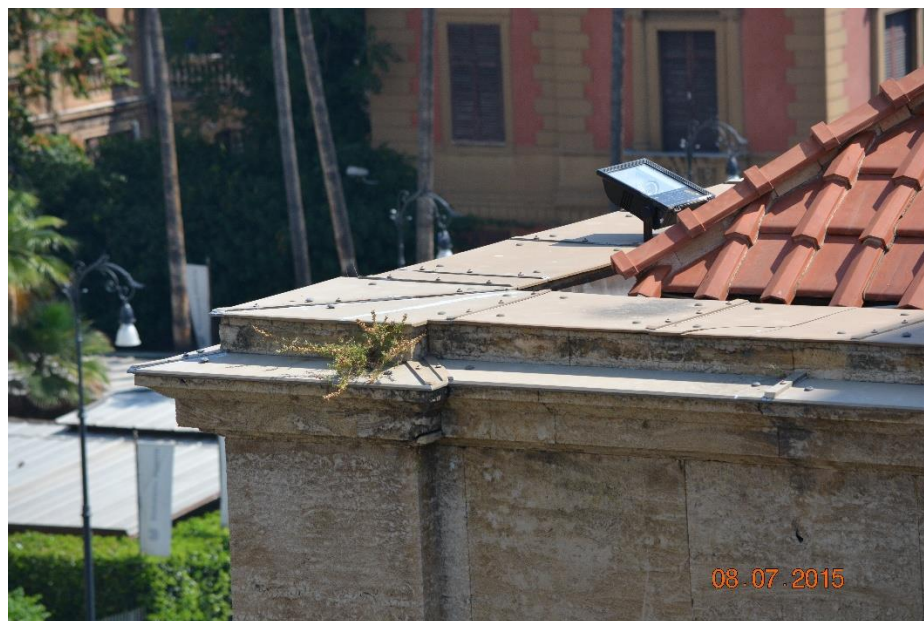
In taluni punti del rivestimento del muro d'attico, la presenza di corpi illuminanti della pubblica illuminazione, ancorati alla muratura attraverso le ardesie su cui intervenire, imporrà la predisposizione di un programma concordato di intervento, tra l'Appaltatore e l'ente gestore della pubblica illuminazione, per l'eliminazione di rischi e interferenze (PSC-DUVRI).

I corpi illuminanti della pubblica illuminazione indicati nei grafici dovranno essere preventivamente smontati per permettere la realizzazione degli interventi di manutenzione nelle sottostanti lastre di ardesia e successivamente dovranno essere rimontati a cura dell'appaltatore.

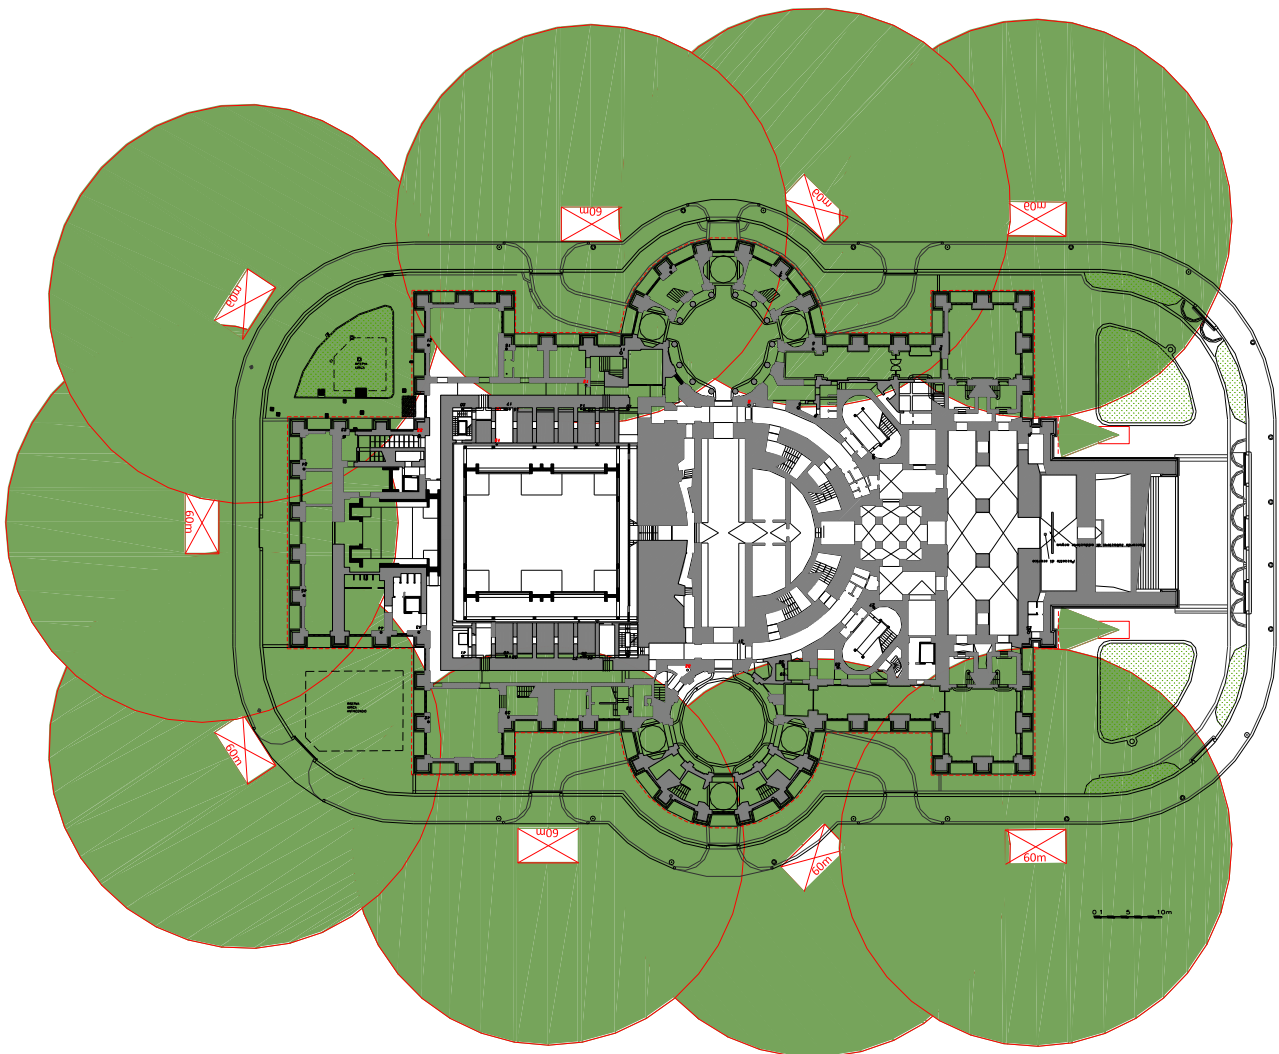
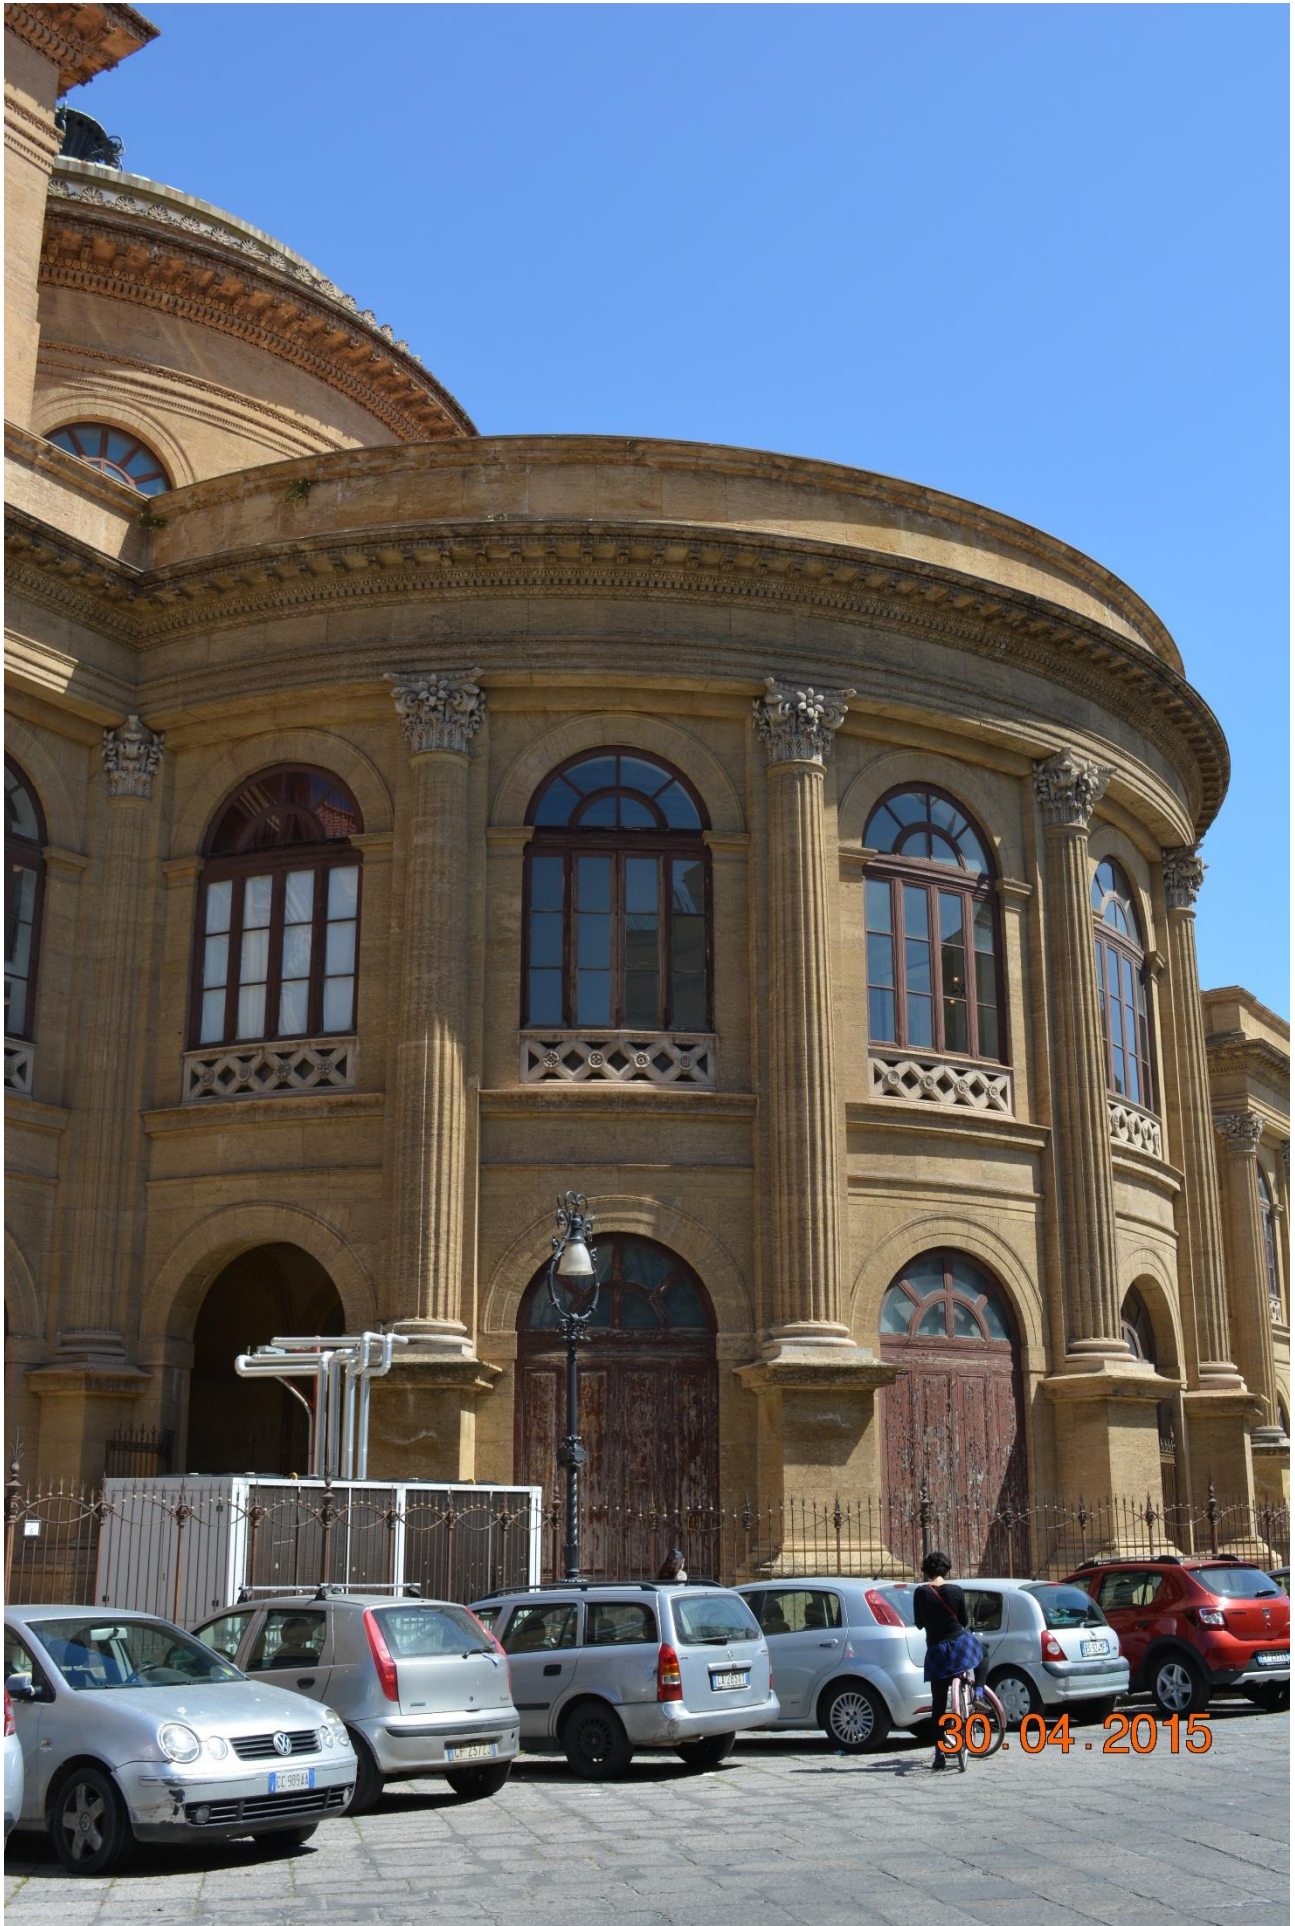
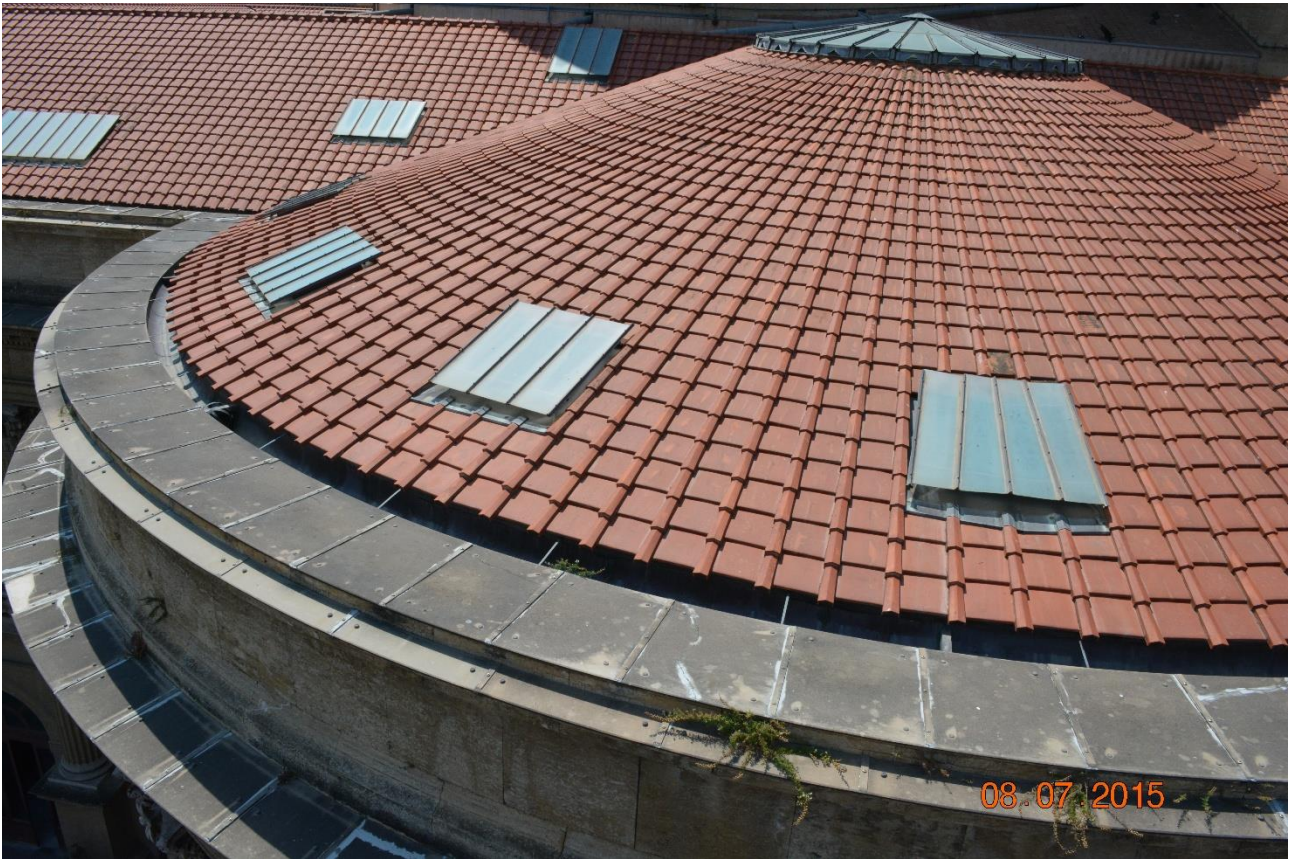
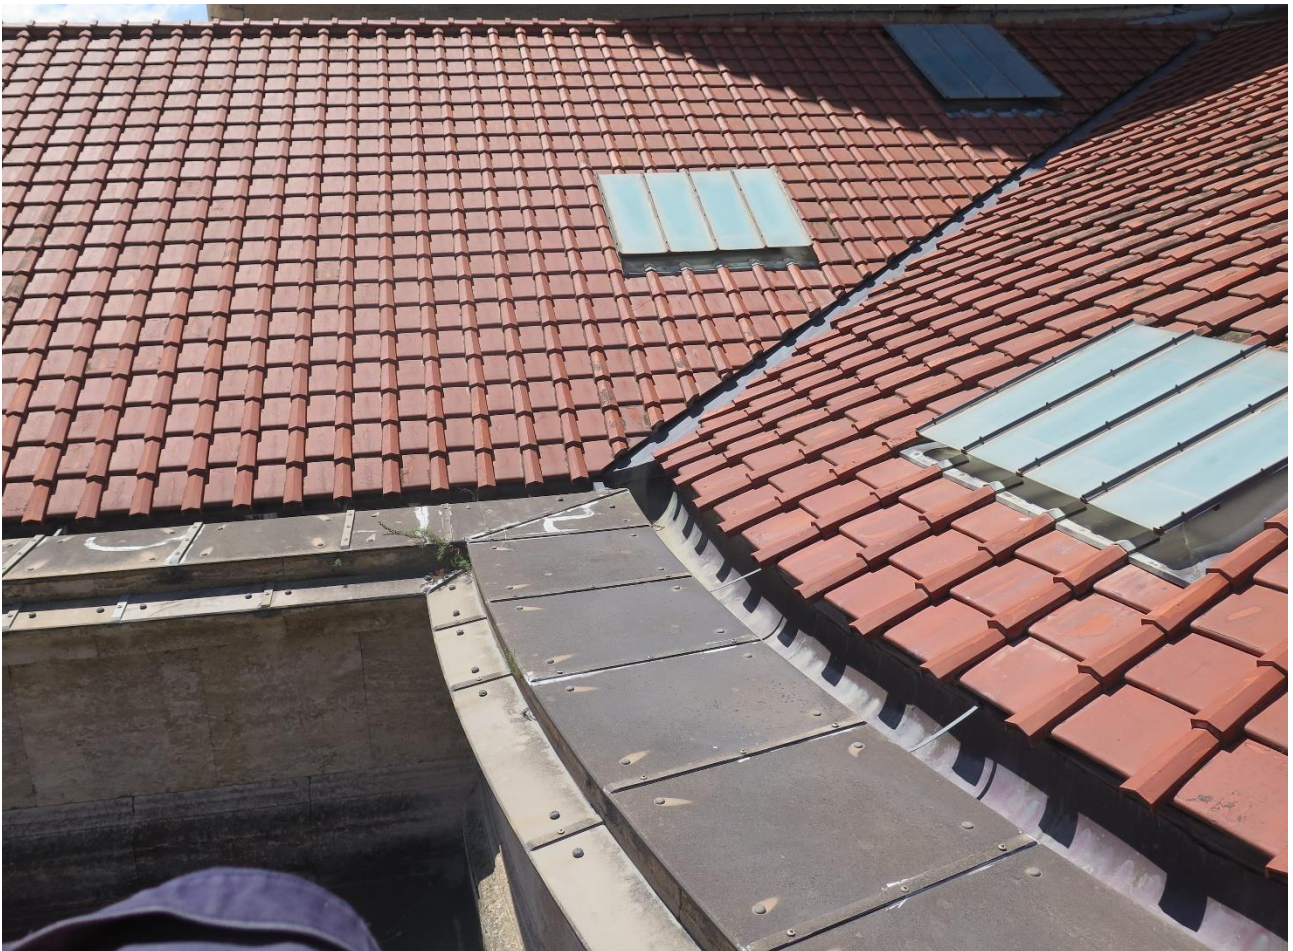
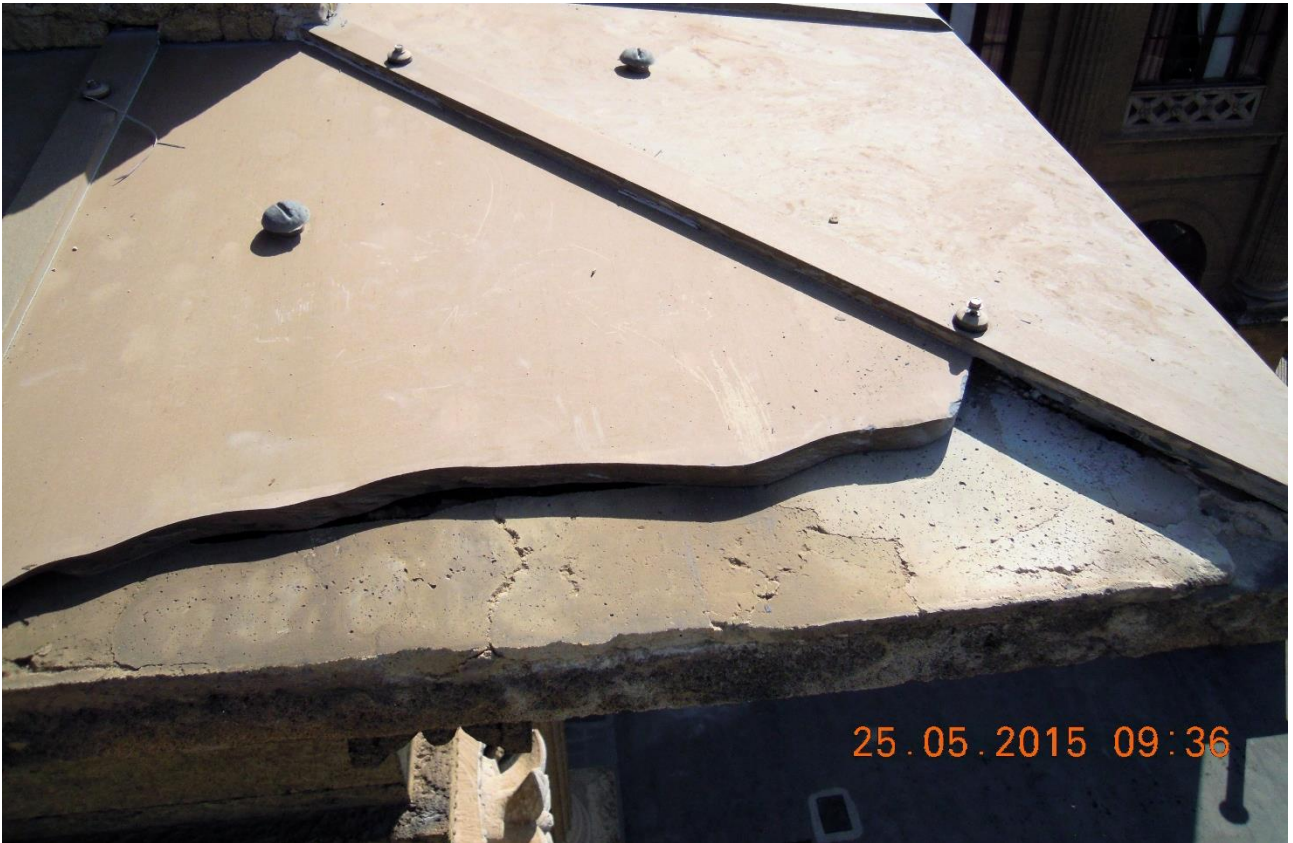
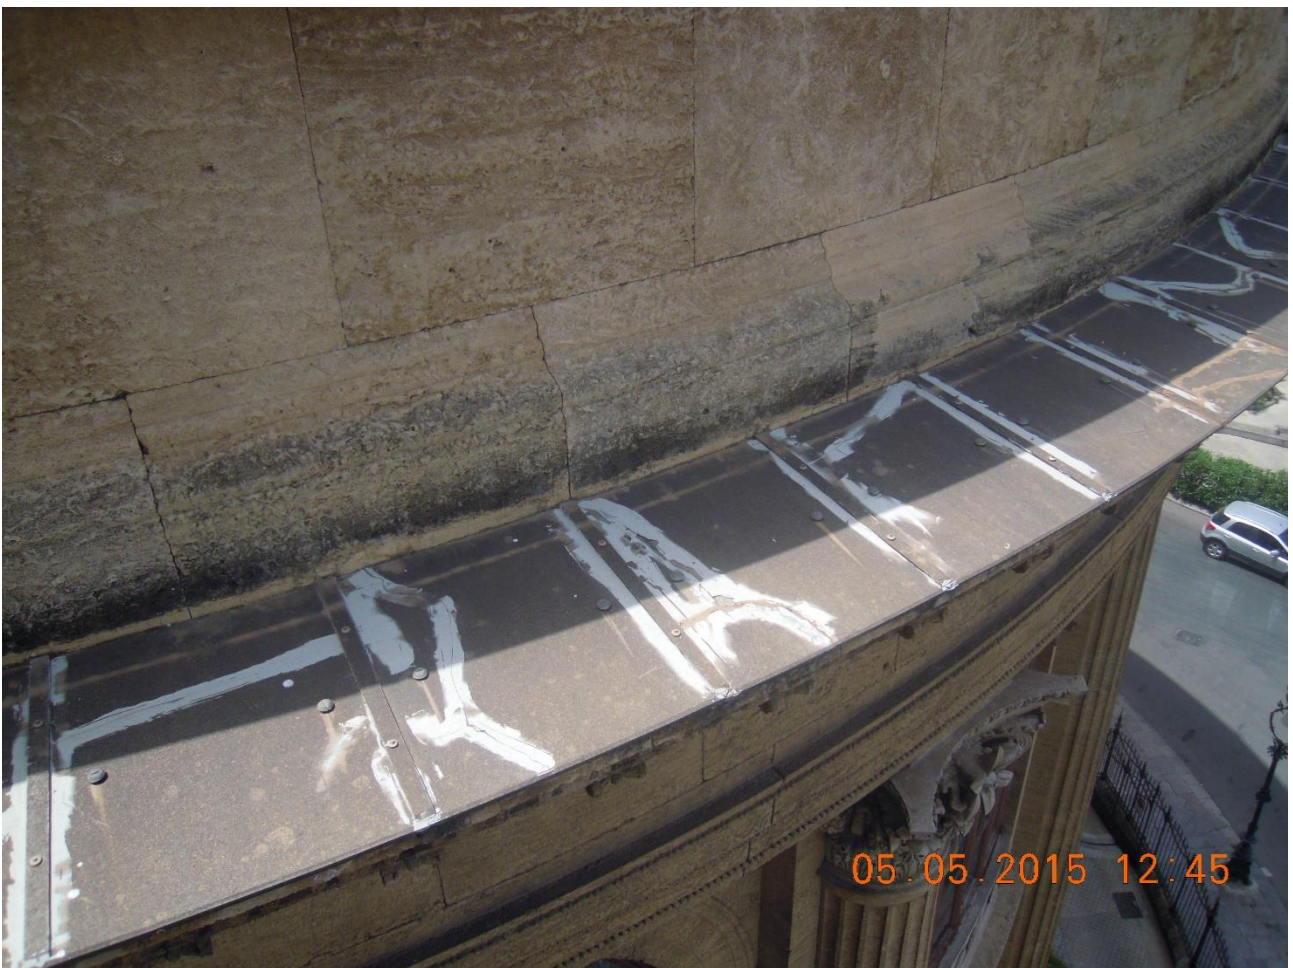
Per la realizzazione di lavori in quota è stato previsto l'uso di piattaforma autocarrata fornita di braccio elevatore telescopico estensibile e munito di cestello ruotabile. In funzione della configurazione delle cornici sommitali del Teatro sono state individuate nove possibili postazioni della piattaforma autocarrata al di fuori del perimetro delimitato dalla cancellata metallica. Lo stazionamento all'interno del parterre è consentito solo per i due posizionamenti previsti sul fronte del monumento per raggiungere le cornici a ridosso del pronao.
