# CITTA' DI PALERMO

**ASSE 4: INFRASTRUTTURE PER L'INCLUSIONE SOCIALE PER LA  
REALIZZAZIONE DI EDILIZIA SOCIALE  
LOTTO 3 - RIFUNZIONALIZZAZIONE DEL CENTRO SOCIALE  
VIA DI VITTORIO ALLO SPERONE  
PROGETTO ESECUTIVO  
CUP D75C17000180006**

## **PROGETTO ESECUTIVO**

### **RELAZIONE TECNICA**

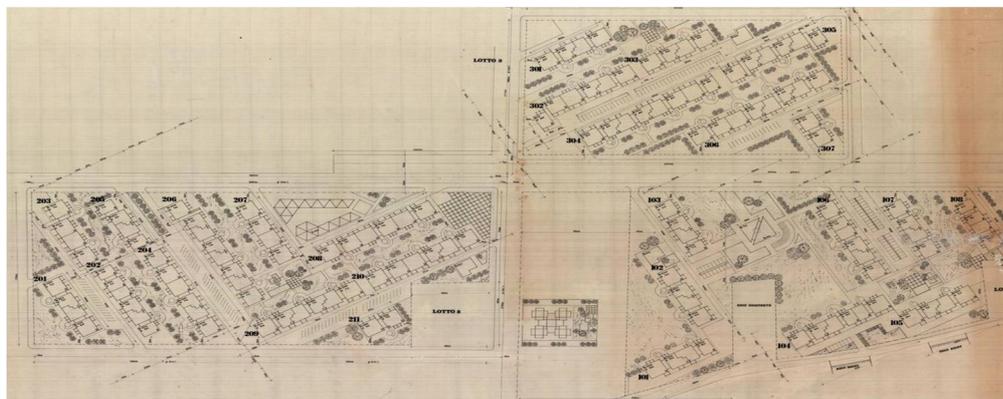
*Planimetria di progetto del quartiere - Disegno originale*

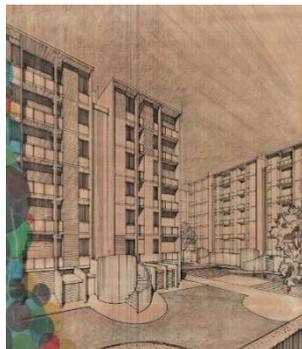
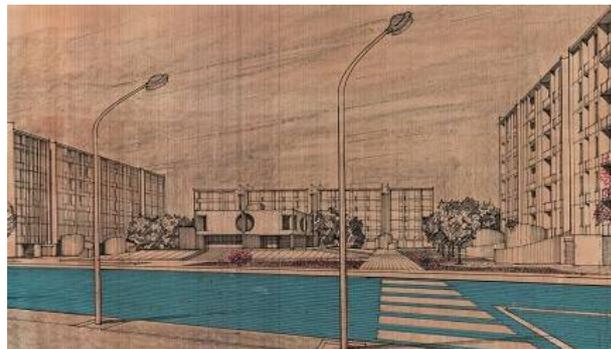
*Disegni di progetto: prospettive degli edifici, degli spazi pedonali e del Centro Sociale*

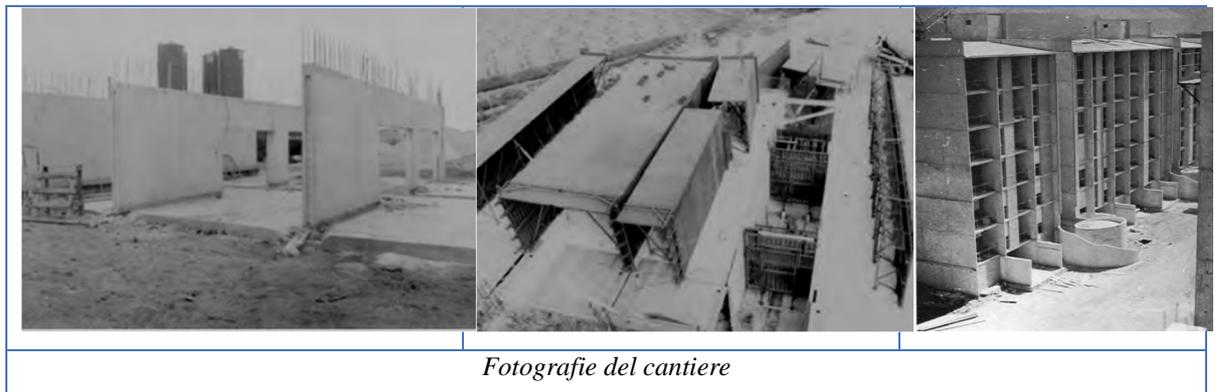
Per la realizzazione del quartiere la Ravennate Costruzioni acquistò un brevetto francese per l'impiego di casseforme prefabbricate "a tunnel" (*coffrage tunnel*) per consentivano di armare contemporaneamente setti verticali e solaio: l'aria calda insufflata nelle casseforme dopo il getto consentiva la maturazione del calcestruzzo in soli 3 giorni, ed il conseguente disarmo e riutilizzo.

Tale sistema costruttivo ha comportato la progettazione di setti portanti in c.a. per gli elementi verticali e di solai a soletta piena senza alleggerimento in laterizio, come si evince dalle foto qui riportate.

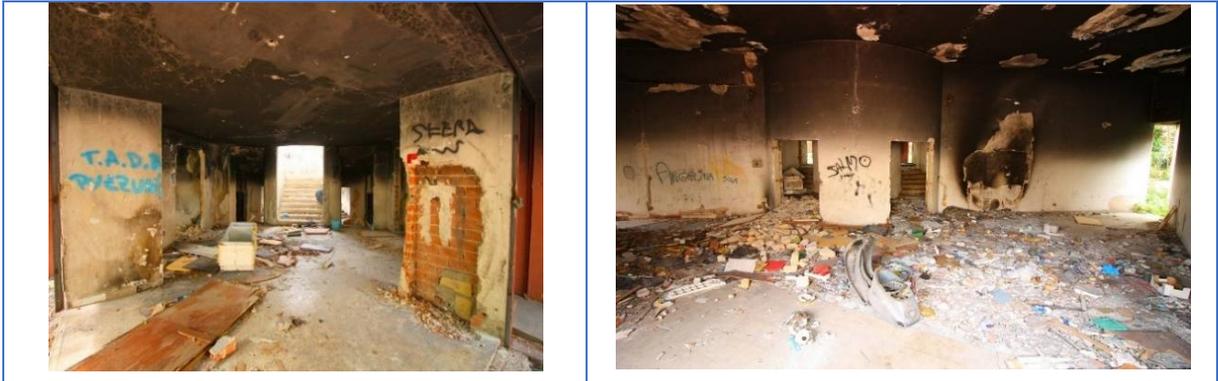
*La Hall di ingresso a quota 1,20 e la grande sala posta a quota 0,00*

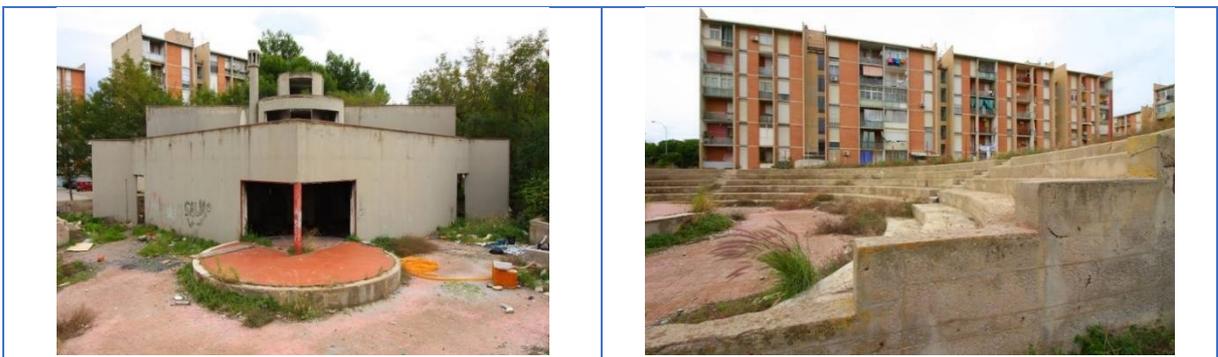
*Apertura d'angolo della Sala Conferenze e vista dell'anfiteatro*

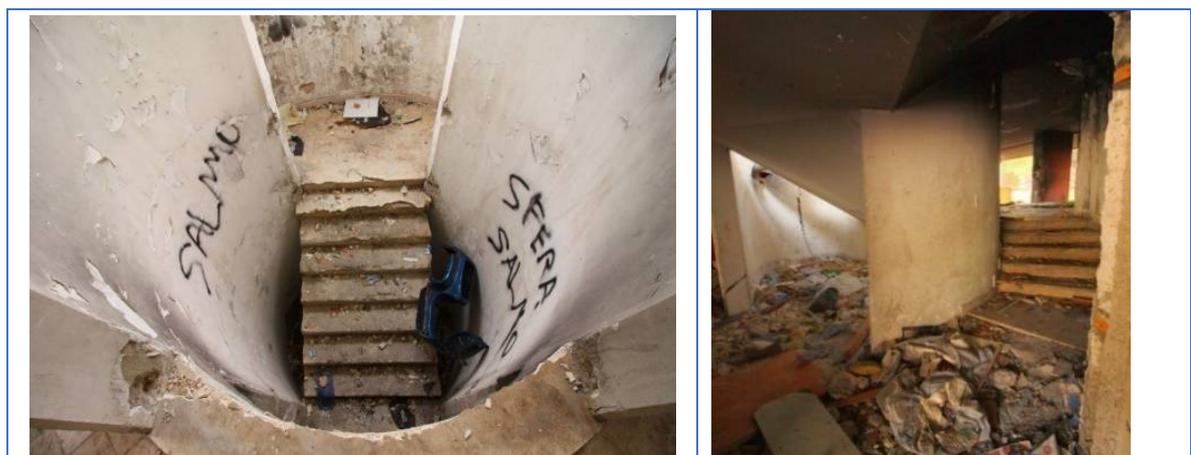
*Vista del corpo cilindrico centrale e delle scale ad esso afferenti.*

Il collegamento con il piano primo, a quota + 3,80 è affidato ad una scala rettilinea inserita nel corpo circolare più interno, seguita da due rampe semicircolari, simmetriche, poste nell'intercapedine tra i due corpi cilindrici.

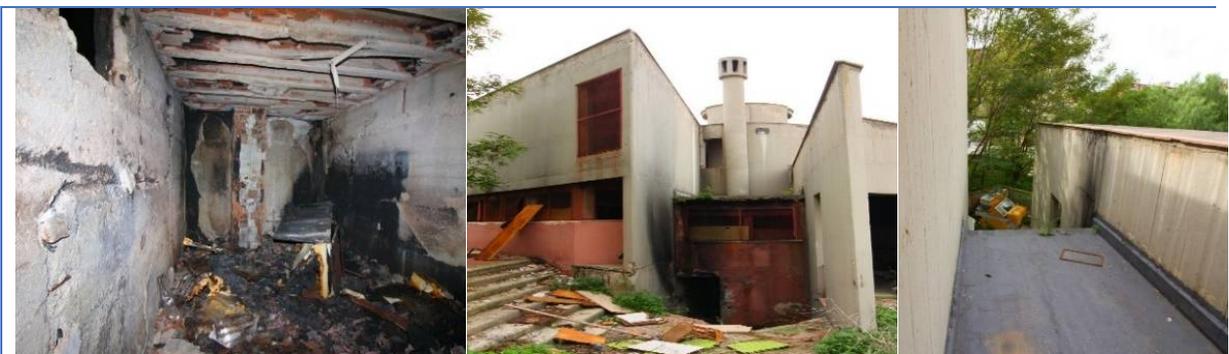
*Vista del locale tecnico interrato, dell'accesso esterno e della copertura del corpo servizi*

Una scala esterna, infine, posta al di sotto del corpo dei servizi, nello spigolo Nord- Est, ospita

un piccolo locale tecnico a quota -1,95 m, al quale non fa riscontro un analogo ambiente al di sotto dell'ala opposta, nonostante la struttura del corpo servizi sia perfettamente simmetrica.

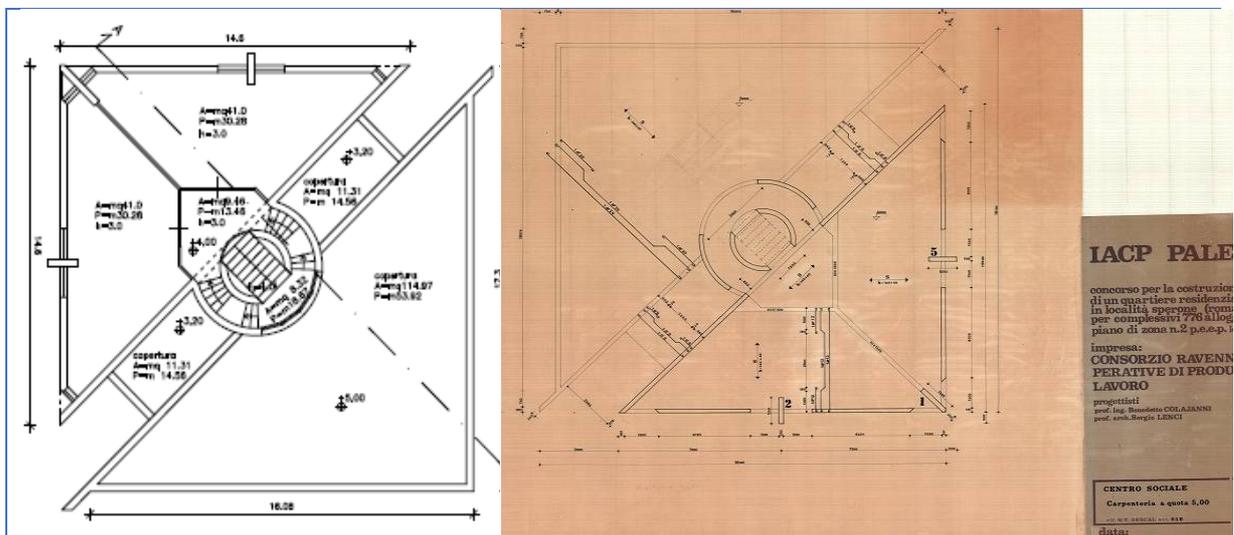
*Pianta del piano 1° e carpenteria a quota 5,00 m., disegno originale*

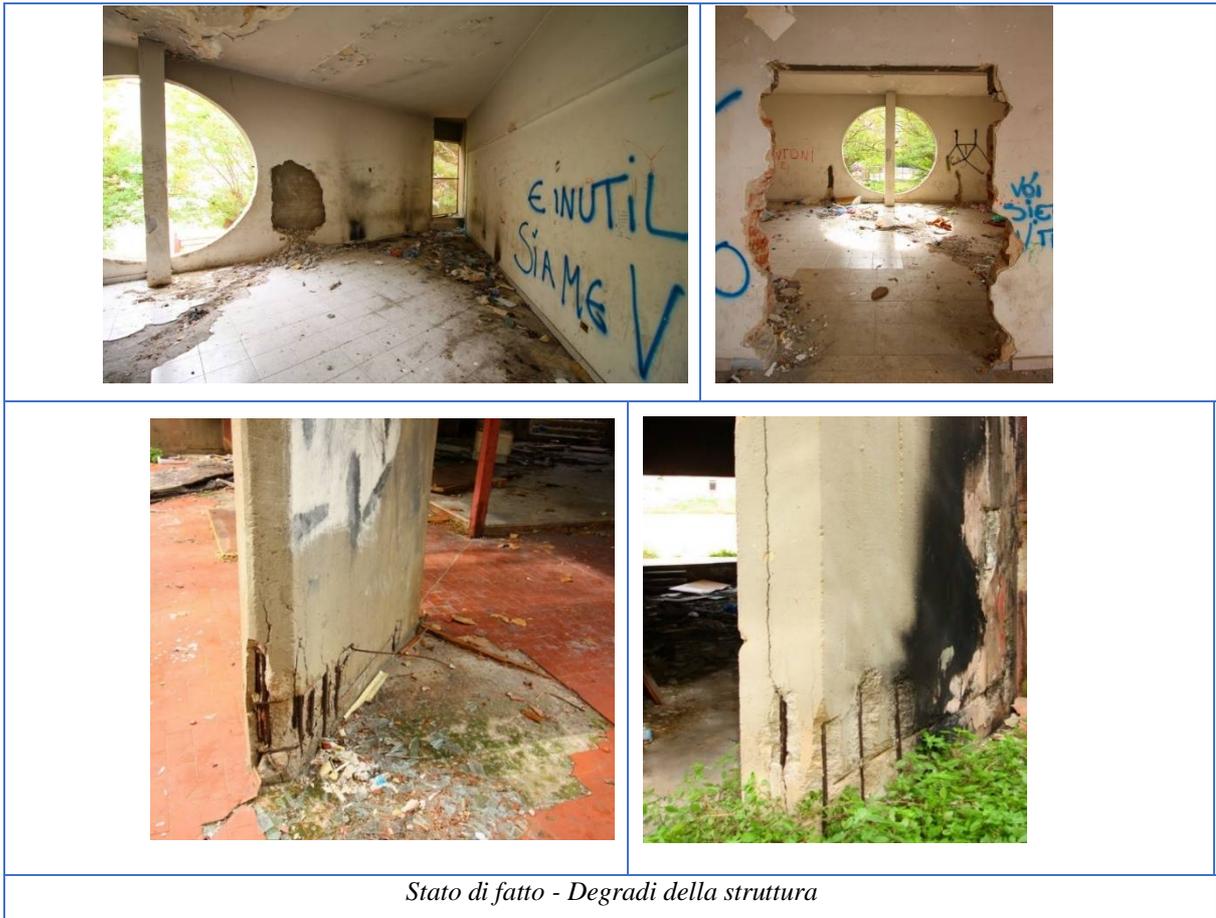
*Stato di fatto - Degradi della struttura*

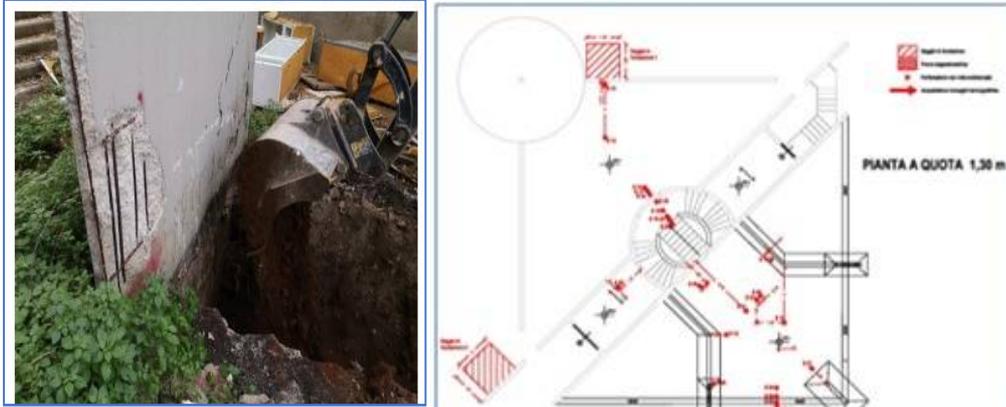
*Pianta dei sondaggi al piano terra ed esecuzione di saggio in fondazione tramite escavatore*

Le risultanze delle indagini hanno consentito di determinare che le due ali triangolari dell'edificio sono fondate alla stessa quota a circa - 1,50 dalla quota 0,00 riferita al pavimento finito della sala polivalente. L'intero corpo diagonale dei servizi, ed il corpo cilindrico centrale, sono invece fondati a quota più bassa, circa -2,65

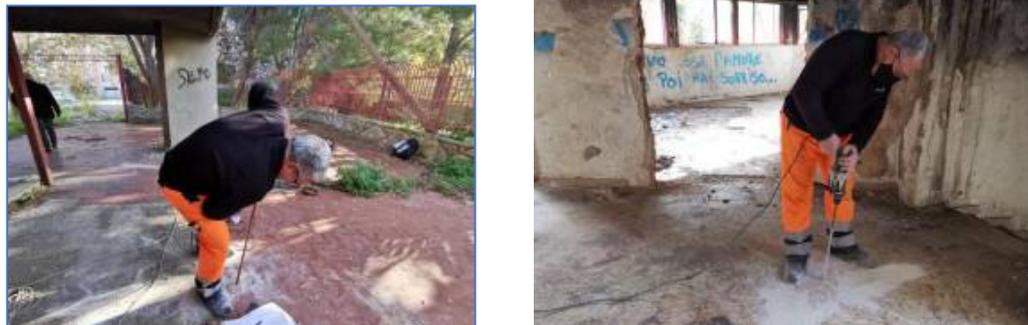
*Esecuzione dei microfori per l'introduzione dell'endoscopio: portico di piano rialzato e ingresso*

Le indagini sopra raffigurate sono state condotte eseguendo un microforo da 22 mm ed inserendo all'interno dell'endoscopio, in modo da indagare l'esatta composizione del solaio e la quota delle fondazioni

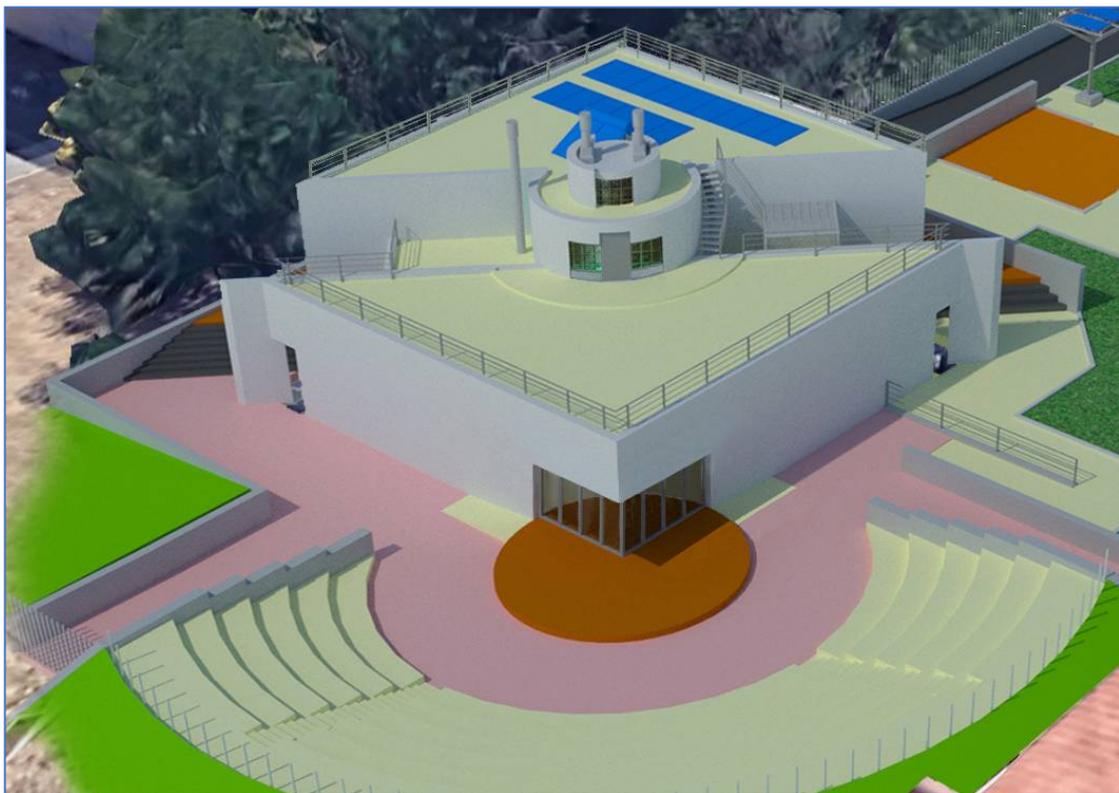
*Centro Sociale riqualificato, vista da Nord con fotoinserimento nel contesto*

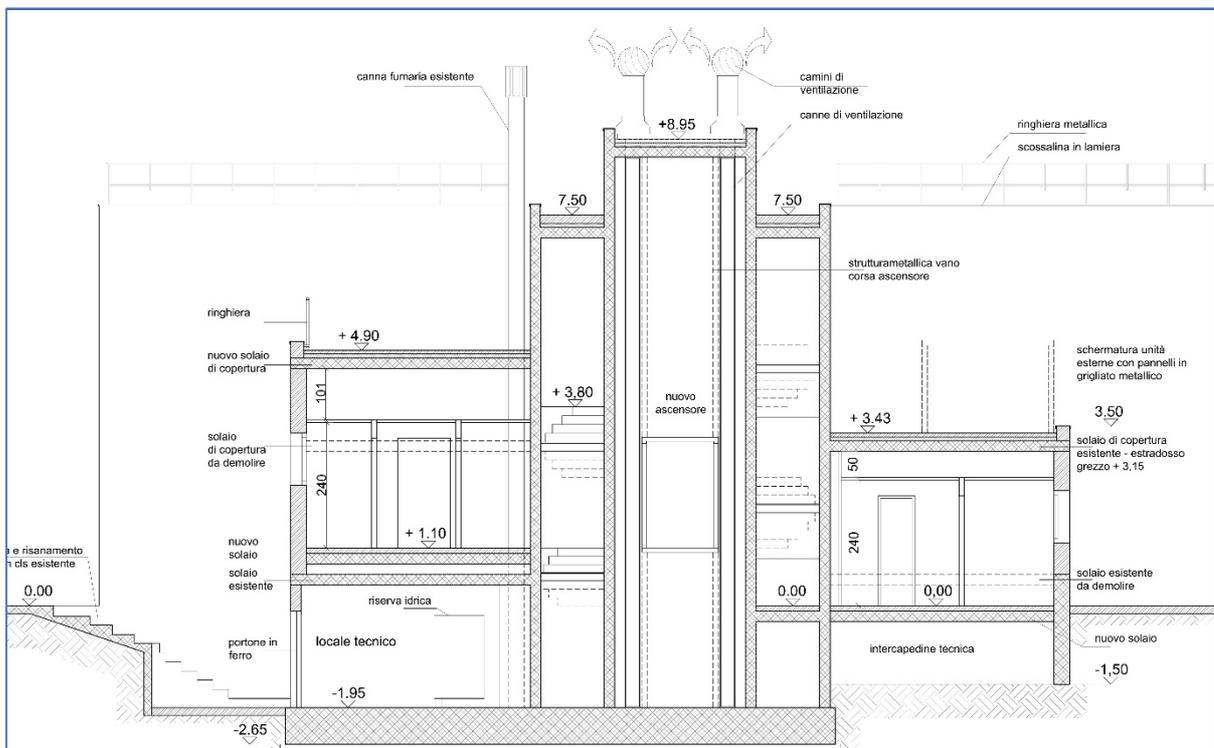
Si riporta qui di seguito uno stralcio della sezione di progetto, dove vengono rappresentati i nuovi solai, evidenziando che quello sopra descritto è l'unico intervento di demolizione previsto in progetto.

La nuova quota di copertura del servizio Est è comunque inferiore a quella del corpo attiguo, rispettando così la morfologia del progetto originario, che vede due corpi triangolari, di diversa

Al fine di garantire il mantenimento dell'altezza utile di 2,40 e di ricavare la necessaria intercapedine a controsoffitto per il passaggio degli impianti tecnici, verrà demolito il solaio di copertura del servizio igienico Est realizzando un nuovo orizzontamento a quota 4,90.

Analogamente, la realizzazione dell'accesso al corpo servizi Ovest dalla quota della Sala (0,00) richiede la demolizione del solaio e la sua nuova realizzazione a quota 0,00, intervento del quale si ha piena certezza della fattibilità, grazie alle predette risultanze delle indagini.

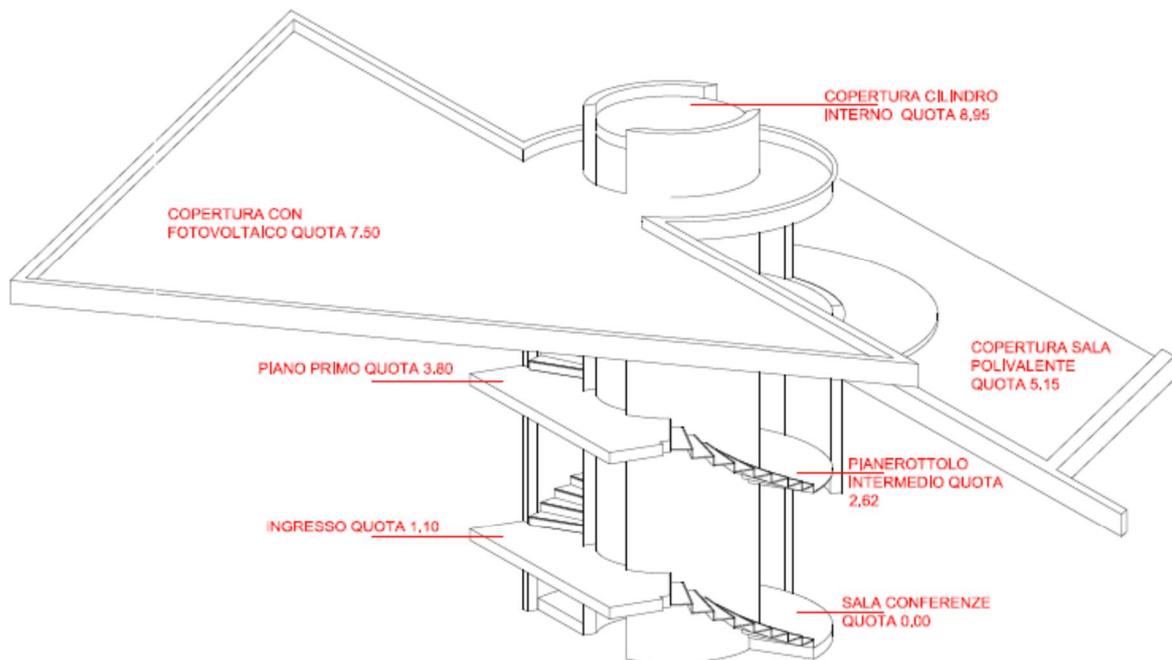
*La nuova scala, rappresentazione sinottica*

Come si desume dagli stralci della Tav. A.07 sopra riportati, la realizzazione della nuova scala, assai più articolata di quella preesistente, consente di mantenere una luce libera di mt. 2,45 nel disimpegno di ingresso alla Sala Polivalente a quota 0,00, in ottemperanza a quanto indicato dal Regolamento Edilizio per gli spazi di disimpegno.

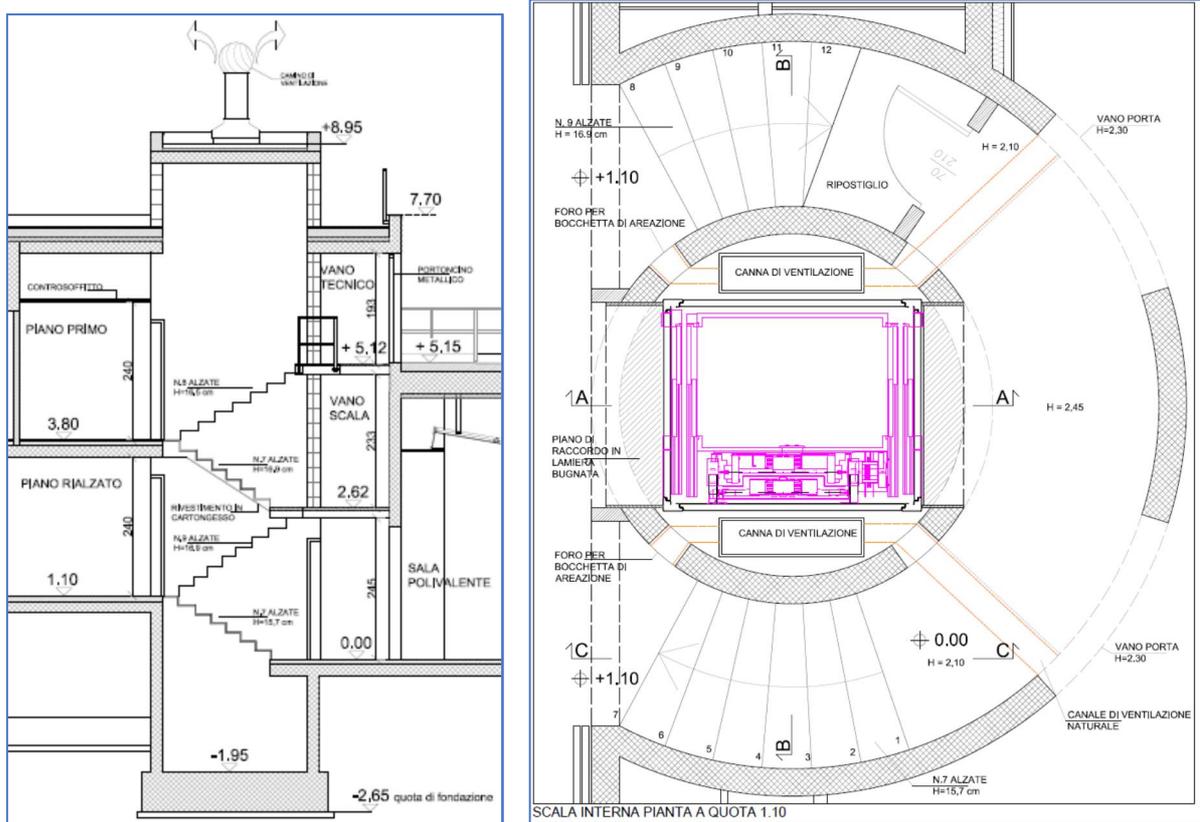
Sezione sulla scala e pianta del vano scala alla quota 1,10

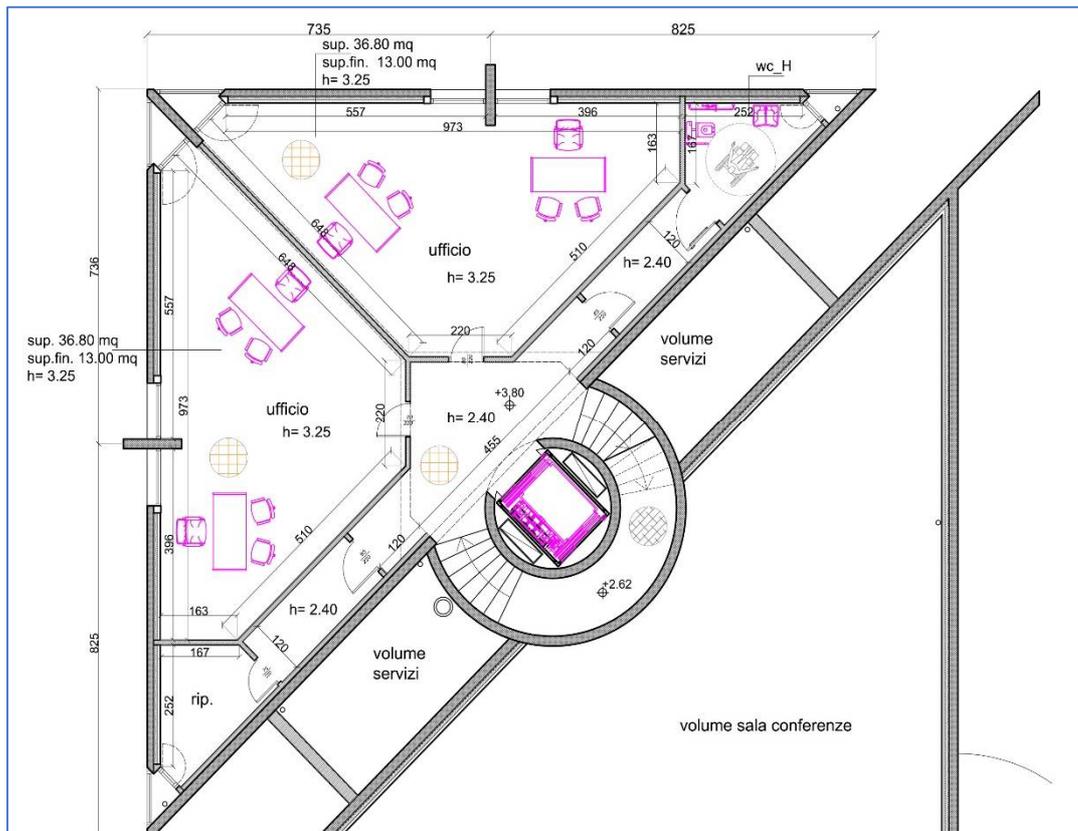
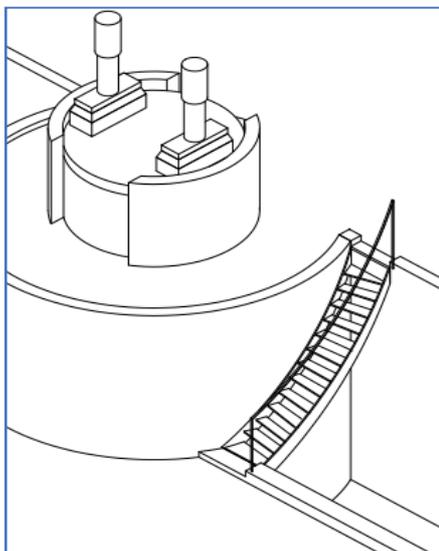
*Pianta del piano 1° e vista della scala di accesso alla copertura*

Al fine di garantire l'accessibilità alla copertura dell'edificio a quota 7,50, sino ad ora non

accessibile, onde garantire agevoli controlli ed *immediata manutenzione degli impianti*, è stata prevista la realizzazione di una scala metallica di servizio, posta in adiacenza al corpo scala cilindrico, che servirà la copertura, dove verranno collocati i pannelli dell'impianto *solare termico* e dell'impianto *fotovoltaico* della potenza di 14,43 kWp, che ridurrà significativamente il fabbisogno energetico dell'edificio, già significativamente ridotto grazie all'impiego di accorgimenti bioclimatici..

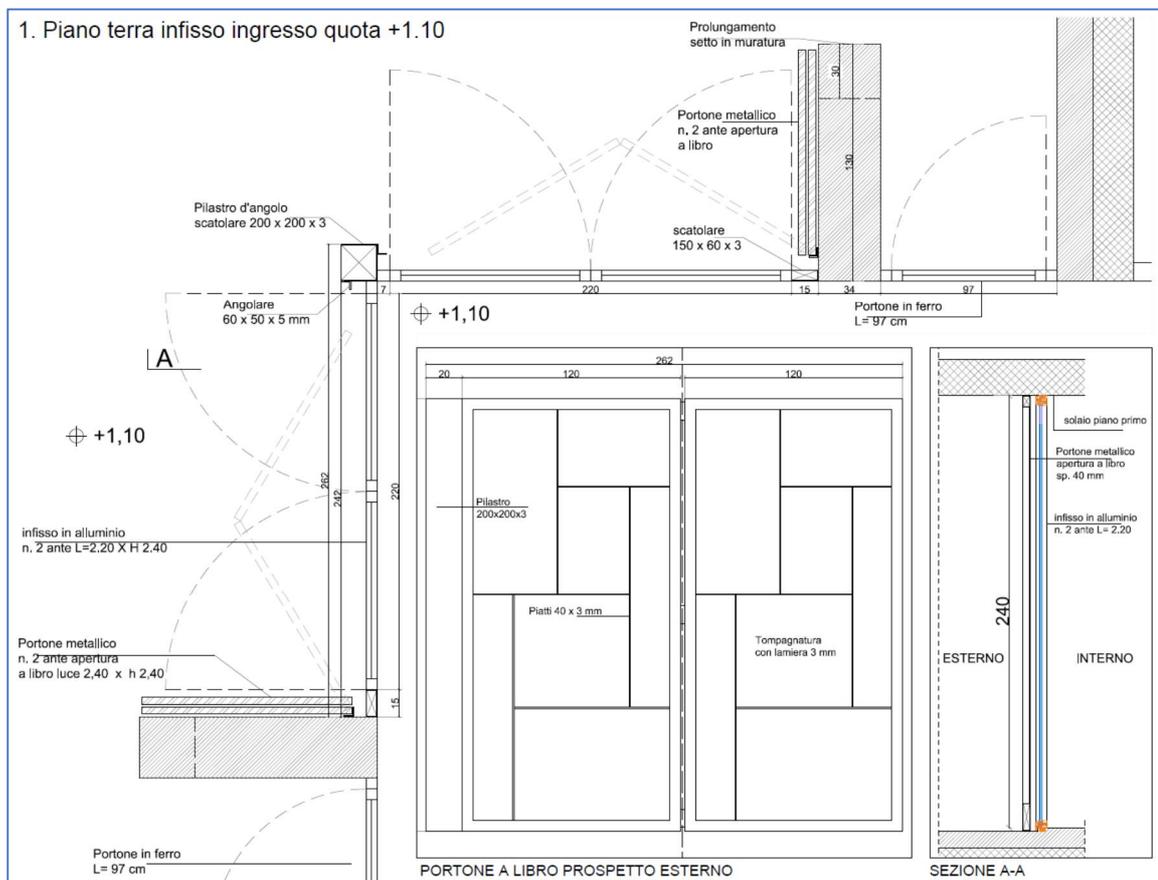
Disegno dei portoni di chiusura in ferro. Ingresso di piano rialzato. Stralcio della TAV. A.09

Sono stati pertanto previsti dei portoni in ferro, con apertura a libro al piano rialzato e scorrevole al piano terra, realizzati con telaio perimetrale in profilo scatolare, tamponato posteriormente da una lamiera di spessore 3 mm ed irrigidito nella faccia esterna da quadralini 10 x 10 in ferro pieno composti a disegno geometrico, come da stralcio della tavola A.09 qui sotto riportato.

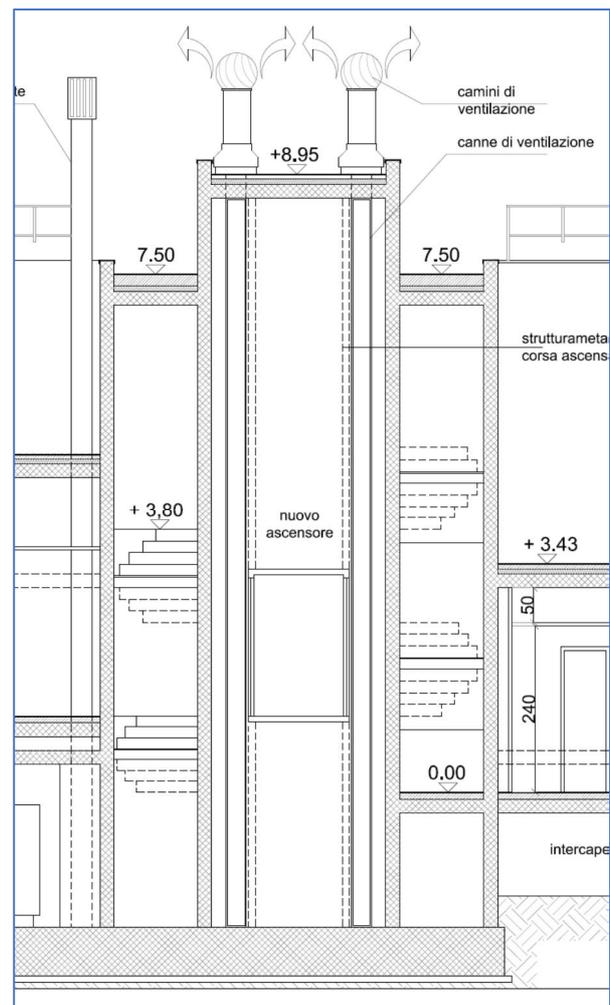
*Sezione trasversale dei due cilindri del vano scala.  
In evidenza le canne di ventilazione naturale*

All'interno del corpo cilindrico, ai lati della struttura del vano corsa dell'ascensore, verranno realizzati *due canali di ventilazione*, rappresentati nelle sezioni dei grafici di progetto, che con l'ausilio di un impianto di ventilazione con recuperatore di calore consentiranno il ricambio integrale dell'aria in tutti gli ambienti (con particolare riguardo alla Sala Conferenze), senza che vi sia una diminuzione del comfort all'interno degli ambienti.

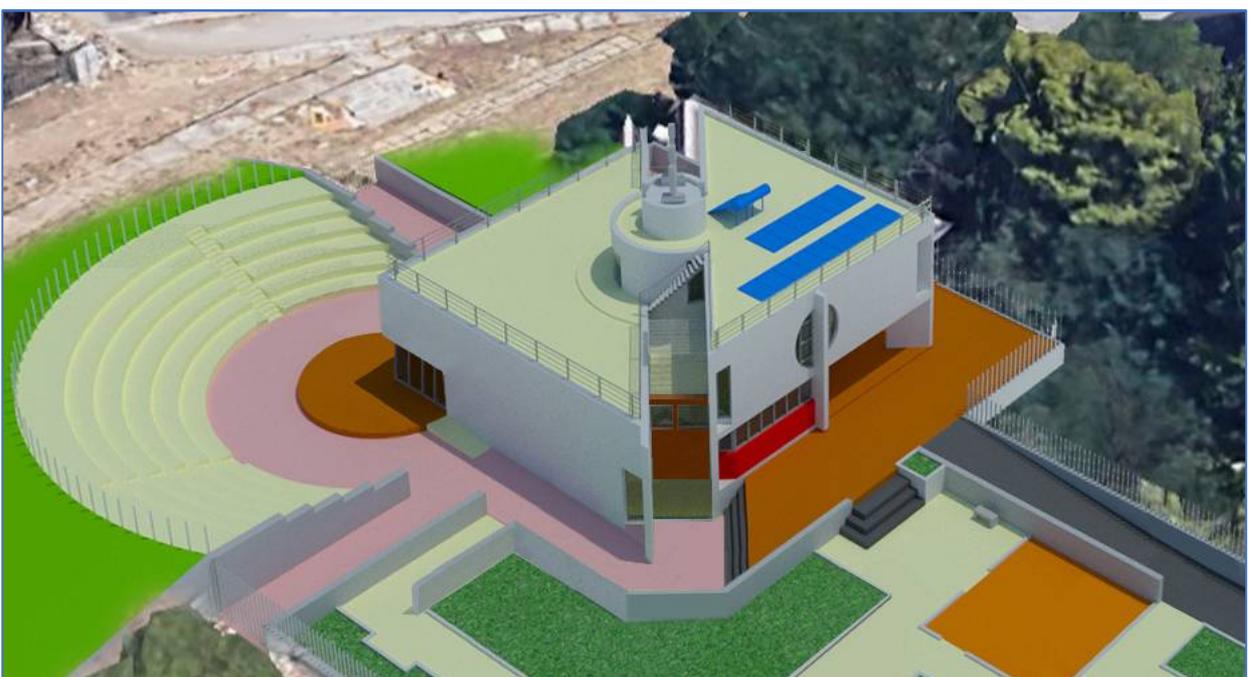
Tale sistema è realizzato con una coppia di canne di ventilazione in lamiera, collocate nel cilindro interno, negli spazi lasciati liberi dal nuovo castelletto dell'ascensore.

Per mezzo di opportune forature nel cilindro in c.a e con opportune canalizzazioni, tutti gli ambienti saranno messi in comunicazione con le canalizzazioni verticali, di dimensioni 30 x 100 cm, alla cui sommità verranno posti degli aspiratori eolici formati da un globo in acciaio inox rotante.

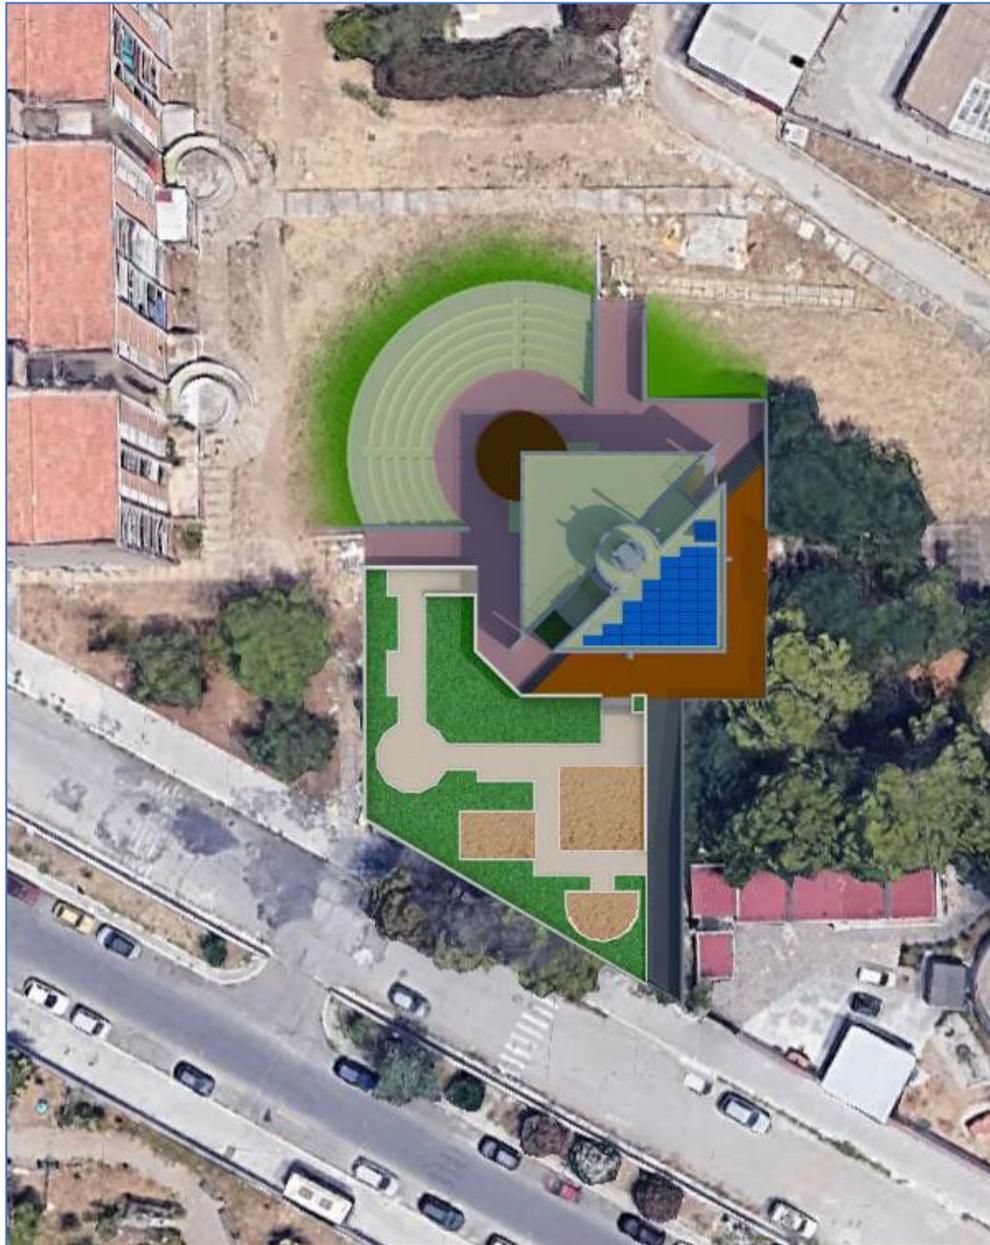
*Vista zenitale e foto inserimento dell'intervento nel contesto*

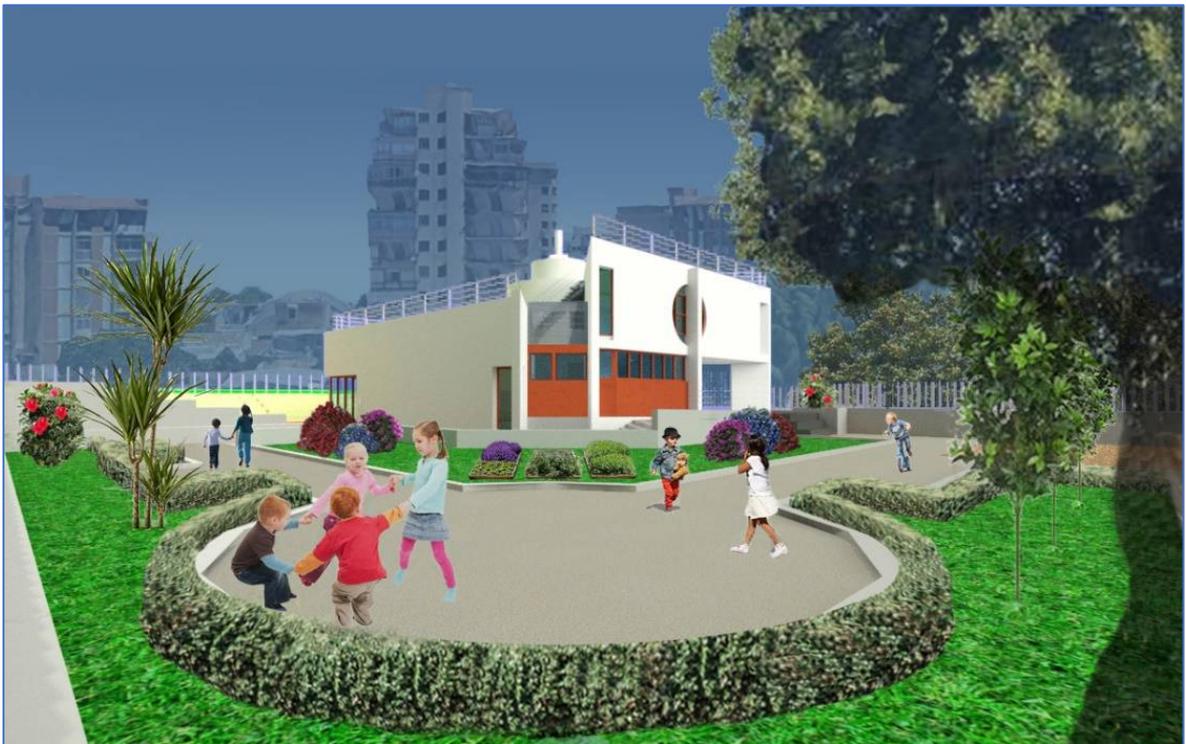
*Il giardino del Centro Sociale, vista dal punto di stazione n°1*

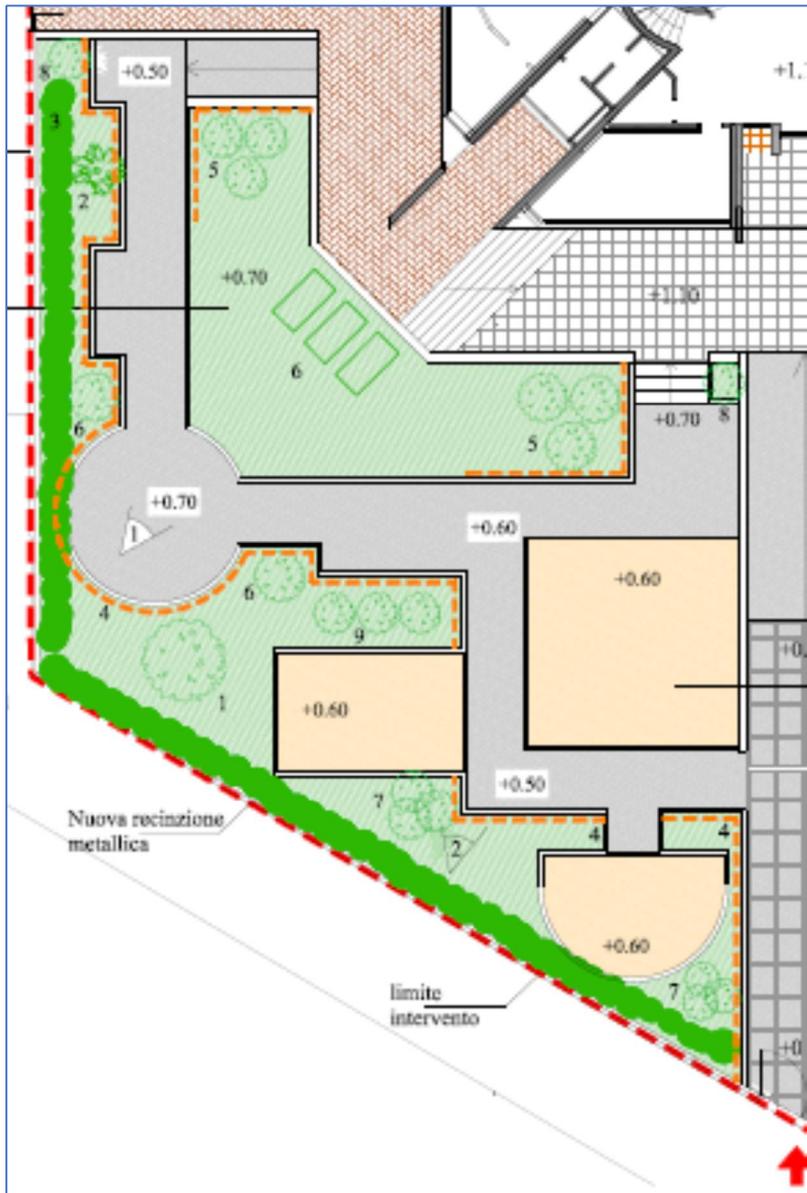
#### ABACO DELLE ESSENZE

- 1) Carrubo h= 3.00 m
- 2) Yucca (Ricollocazione di pianta esistente)
- 3) Filare: Viburno Tinus (complessivamente n. 75 piante)
- 4) Bordura: Evonimus sviluppo 57.00 ml
- 5) Giardino dei colori: Metrosideros, Plumbago, Poligala (complessivamente n. 18 piante)
- 6) Giardino degli odori: n. 3 lettiere 1.00 x 2.00 m, rosmarino, salvia, menta, lavanda, origano, basilico, (Tot. 40 piante)
- 7) Arbusti isolati: Metrosideros (Tot. 6 piante)
- 8) Ibiscus (Tot. 5 piante)
- 9) Alloro (Tot. 3 piante)

*Il Giardino, planimetria con i punti di stazione delle viste prospettiche ed abaco delle essenze*

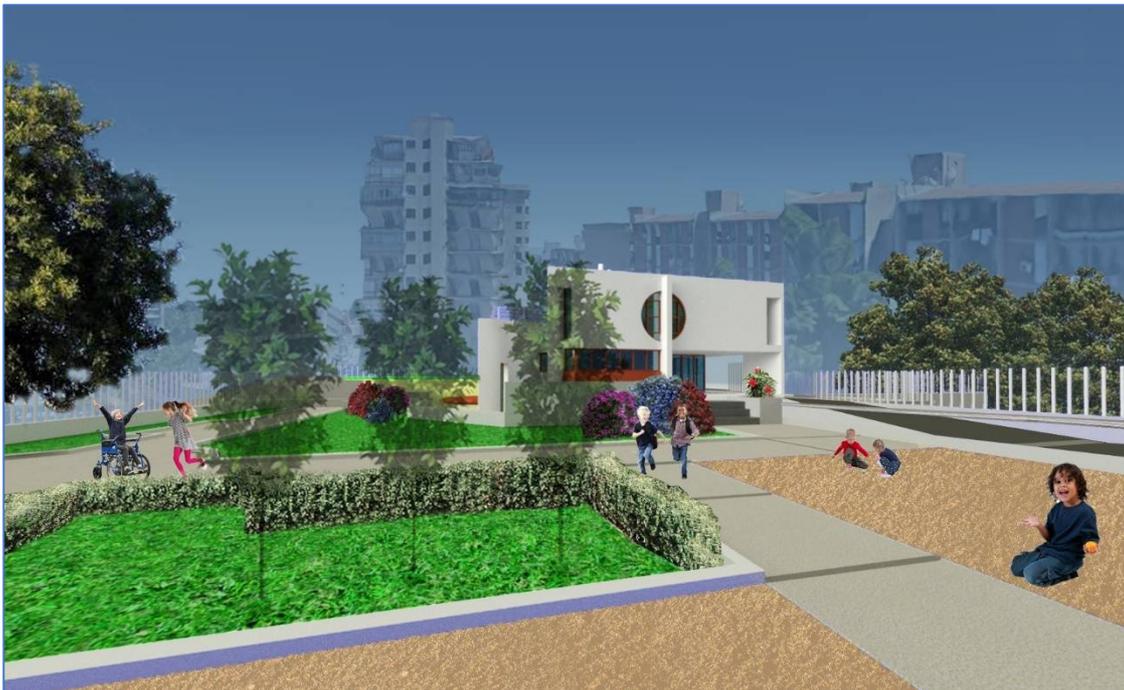
*Il giardino del Centro Sociale, vista dal punto di stazione n°2*

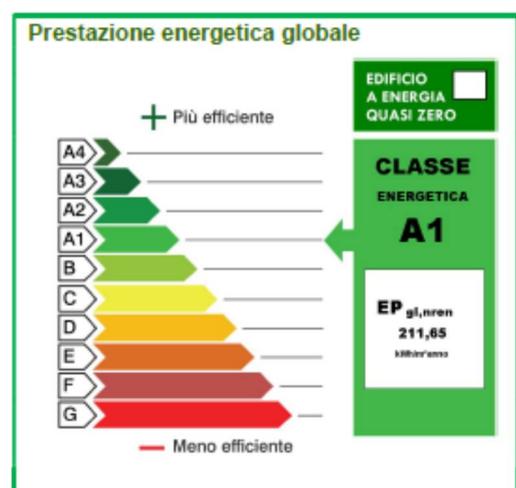
*Prestazione energetica stimata  
a fine intervento*

Gli interventi proposti consentiranno pertanto di raggiungere un indice di prestazione energetica non rinnovabile pari a 211,65 kWh/mq anno ed emissioni di CO<sup>2</sup> specifiche pari a 85,7 kg/mq anno, con il totale annullamento del vettore energetico gas naturale.

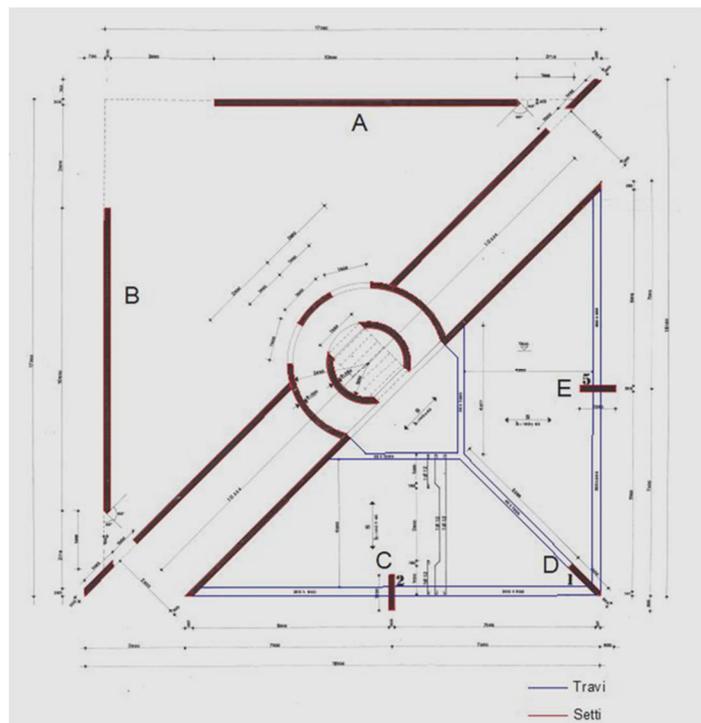
1, la struttura oggetto di studio si compone di due elevazioni fuori terra, presenta una pianta quadrata e il sistema strutturale è costituito da setti e travi in c.a.; le fondazioni sono del tipo continuo a travi rovesce. Planimetricamente si evince una asimmetria nella distribuzione degli elementi strutturali: sono presenti setti di notevole dimensione lungo la diagonale della struttura ( $s=20\text{cm}$ ) mentre lungo i lati del quadrato si possono notare i due setti A e B ( $s=10\text{cm}$ ) da una parte e i setti C, E ( $125*20\text{ cm}$ ) e D ( $150*20\text{ cm}$ ) dalla

*Disegno strutturale originario: Individuazione del sistema dei setti e delle travi*

parte opposta con le relative travi di collegamento (30\*95 cm).

Il collegamento tra i setti e la parte centrale della struttura viene garantito da una trave a Y. Tale distribuzione non uniforme di rigidezze nella struttura genera un'eccentricità tra i baricentri di masse e rigidezze che potrebbe provocare gravi effetti torsionali in caso di azione sismica. In ragione di tali specificità e sulla scorta dei dati acquisiti in sede d'indagine è stato redatto il modello strutturale dell'edificio e sono stati stimati i conseguenti interventi di adeguamento sismico, determinati tanto dalle modifiche introdotte con il presente progetto di riqualificazione e rifunionalizzazione.

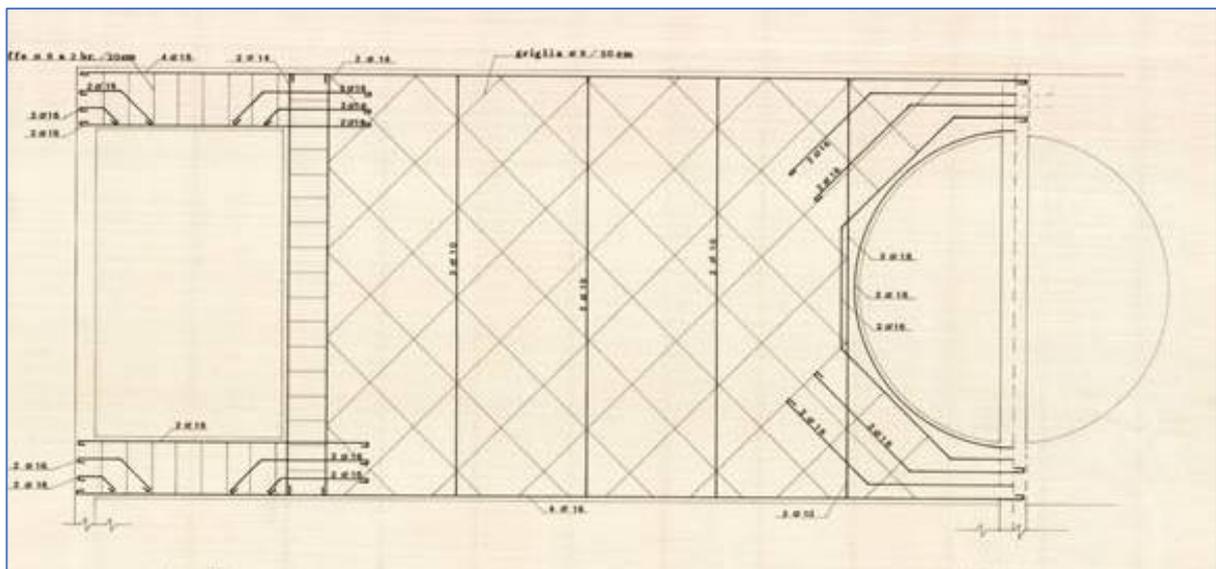
*Disegno strutturale originario: armatura di un setto portante*

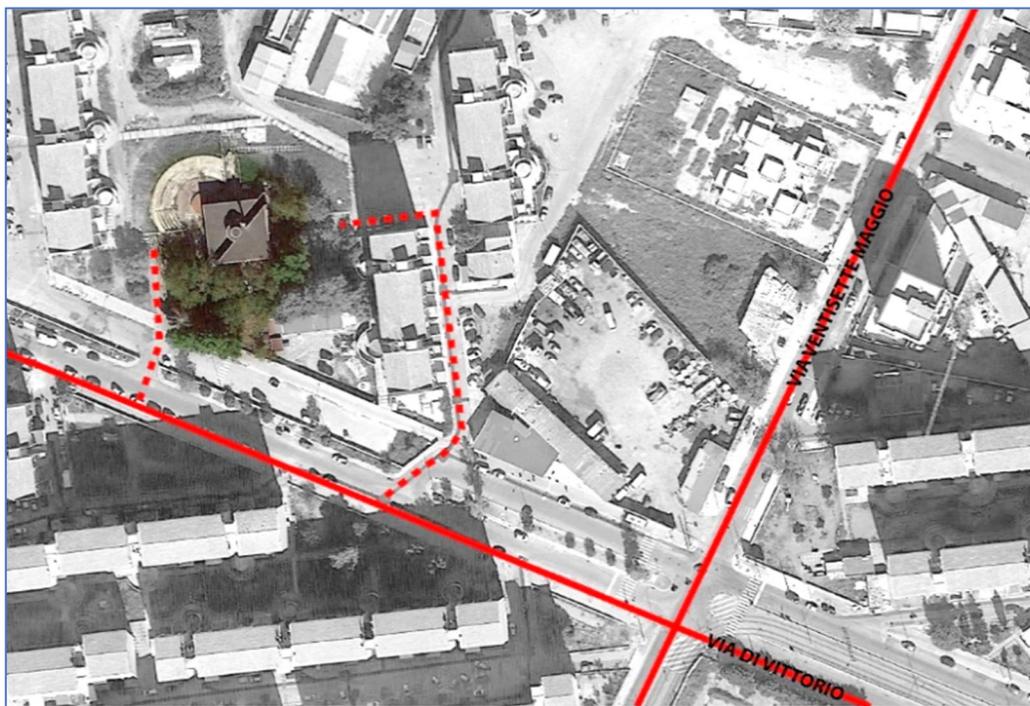
Si illustrano qui di seguito alcune soluzioni finalizzate a limitare al minimo l'impatto del cantiere sull'ambiente circostante, che verranno sviluppate in sede di progetto definitivo. Come è possibile rilevare dalla foto aerea qui riportata, la via Di Vittorio presenta uno sbocco solo dal lato orientale, essendo chiusa ad ovest da corpi edilizi preesistenti al quartiere. In termini di percorrenza i mezzi possono giungere sui luoghi solo dalla via Laudicina o dalla via XXVII Maggio, più vicina ma di minor sezione. Per altri versi tale circostanza assegna alla via Di Vittorio esclusivamente la funzione di strada locale di accesso alle residenze: l'ampia sezione consente quindi di assorbire il ridotto volume di traffico aggiuntivo senza eccessivo pregiudizio per il traffico locale.

— Viabilità principale    - - - - Accesso cantiere
