RESTAURO DELL'ANDRONE DI ACCESSO ALLA CAPPELLA ANZALONE E DELL'ALTARE DEL GAGINI DEL COMPLESSO DI S. MARIA DELLO SPASIMO - STRALCIO

RESTAURO E ASSEMBLAGGIO DELL'ALTARE DEL GAGINI

TAV. 6 - STRUTTURA DI SOSTEGNO
 Particolari costruttivi ed elementi di fissaggio - scale 1:2 1:5 1:10 1:20

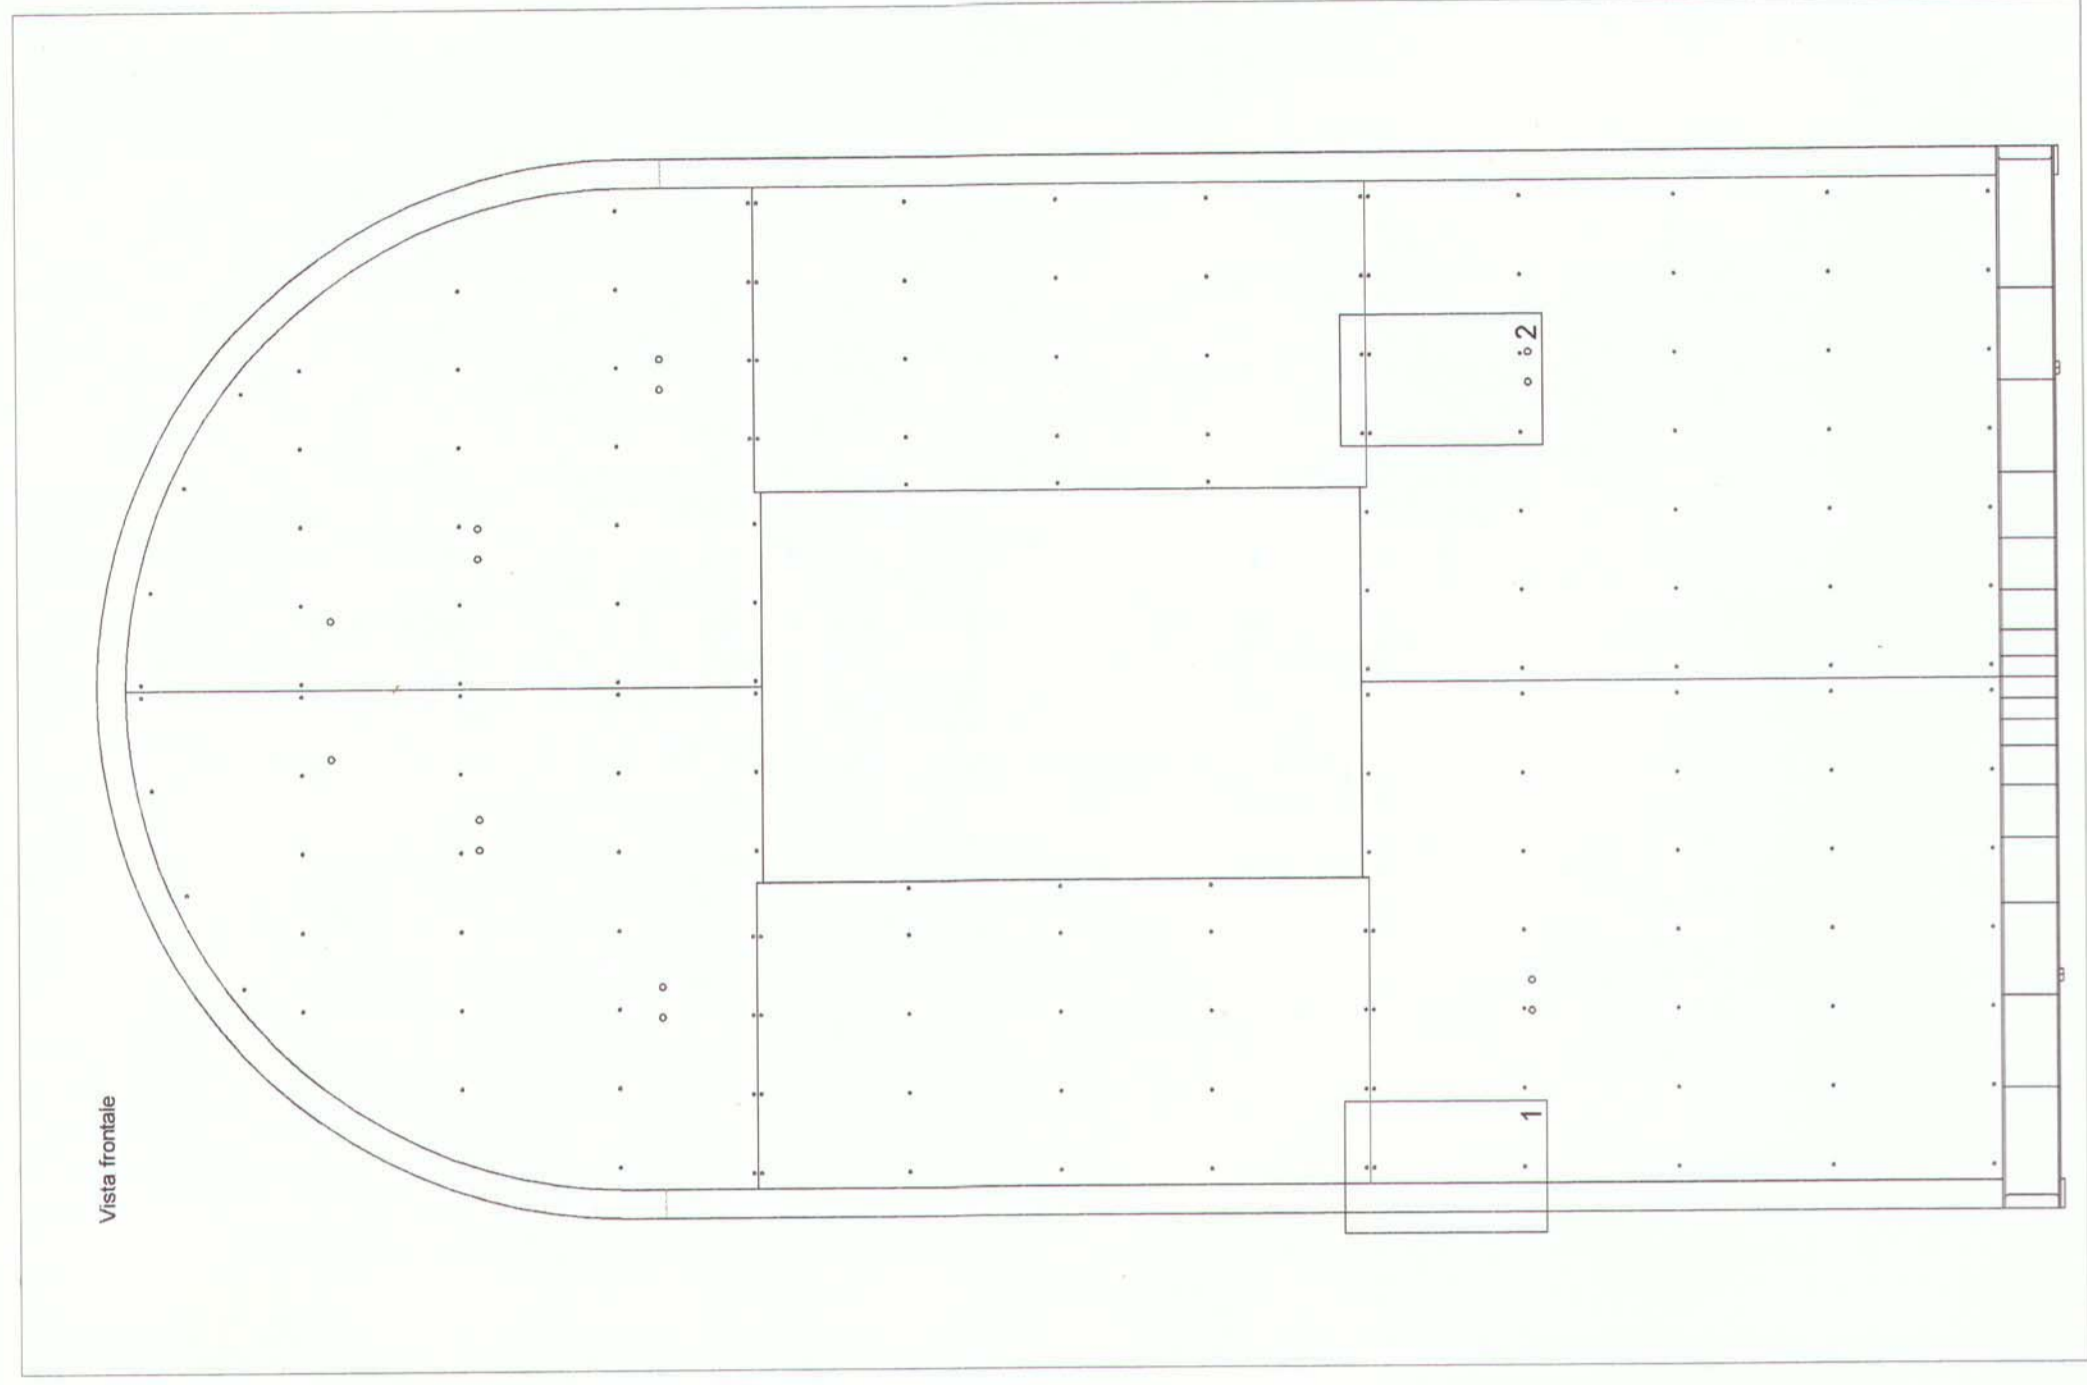
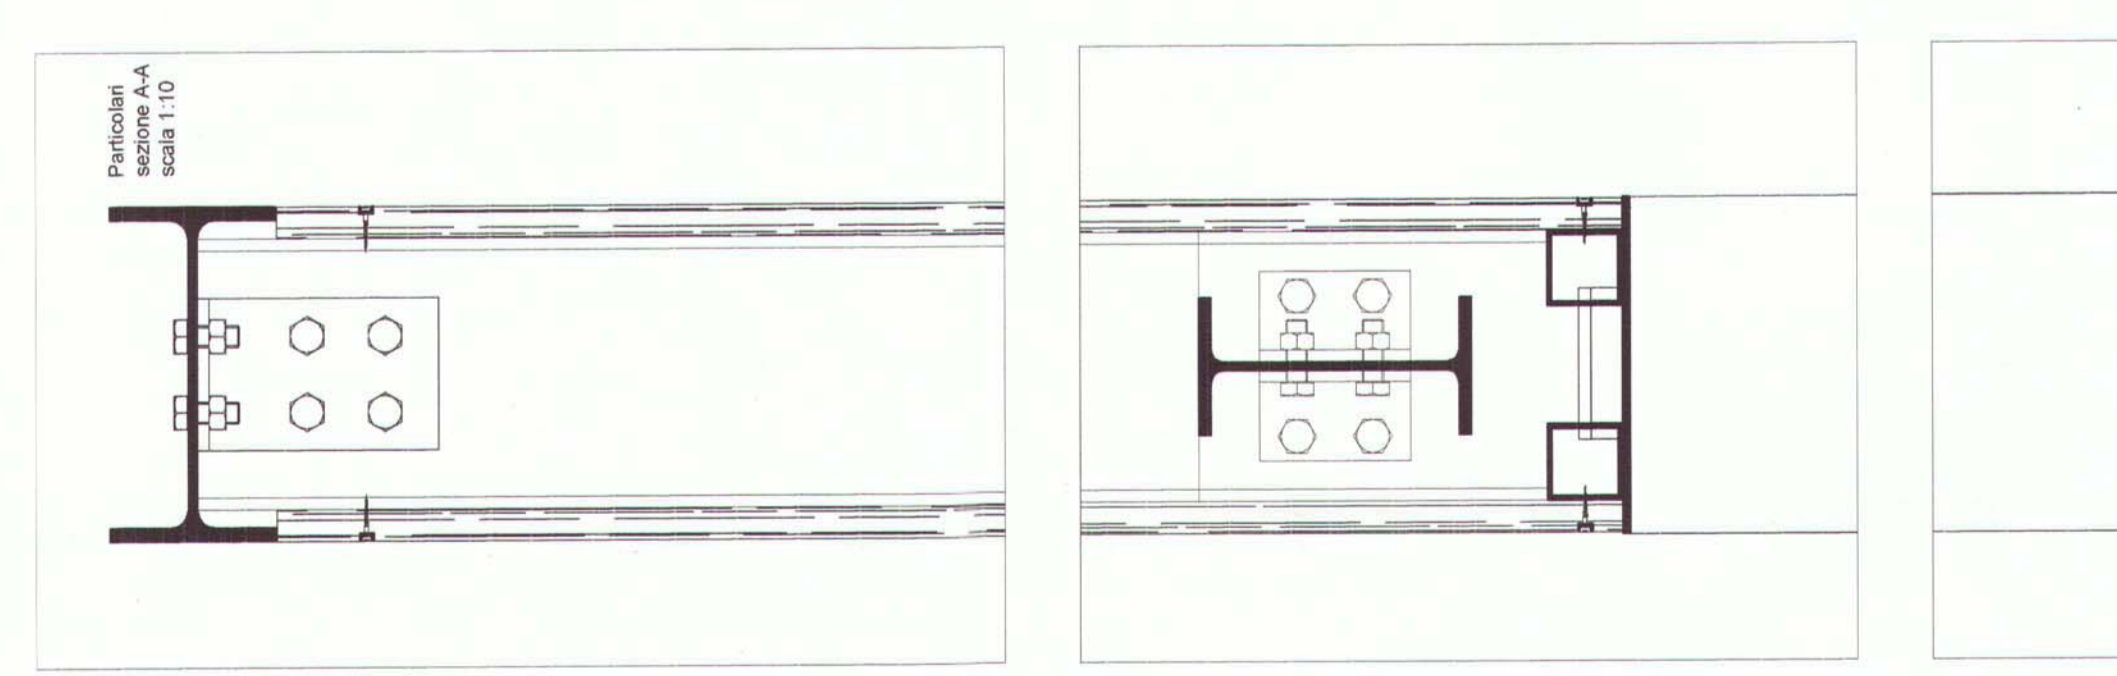
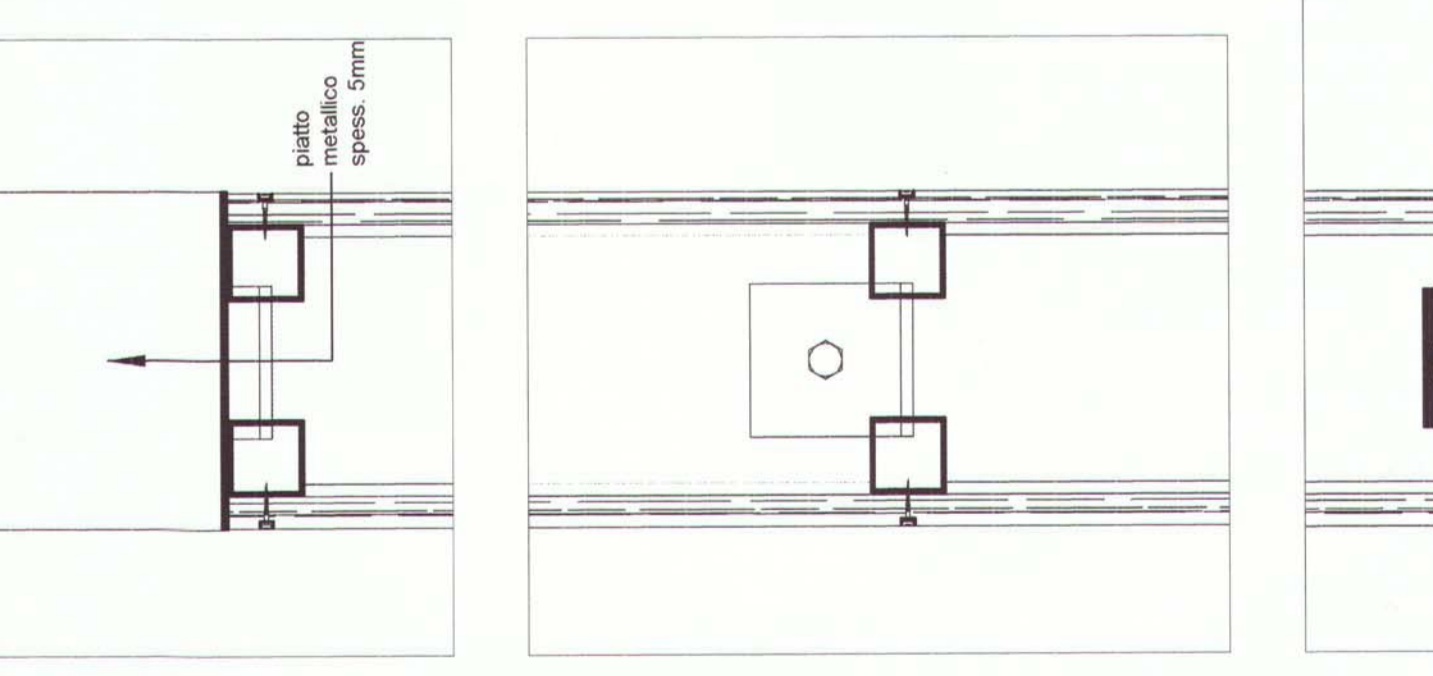
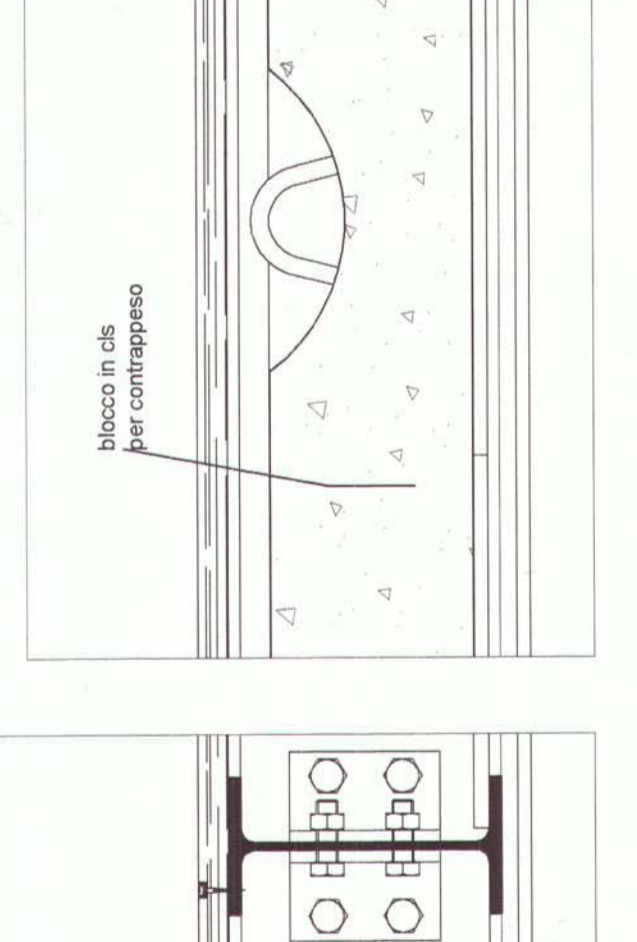
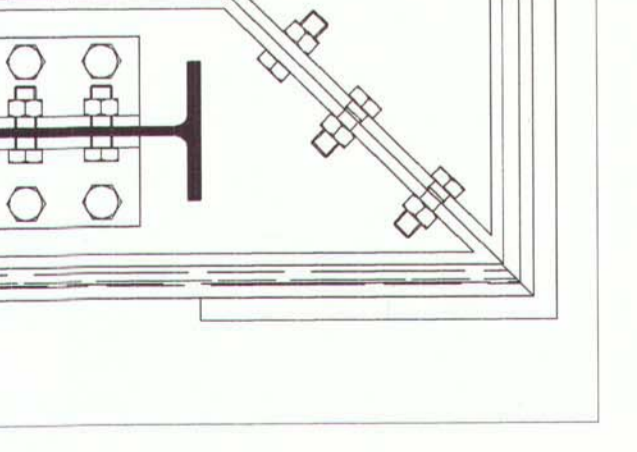
N.B.
 Posizione delle boccole di ancoraggio da verificare in fase di premontaggio sulla scorta degli alloggiamenti già presenti sui corni lapidei
