Lavori di restauro conservativo e di recupero della recinzione e dei corpi edilizi della Villa Giulia
a confine con l'Orto Botanico e con l'area AMG.

Primo stralcio

PROGETTO ESECUTIVO

Rilievo del cancello e dei piloni - 2

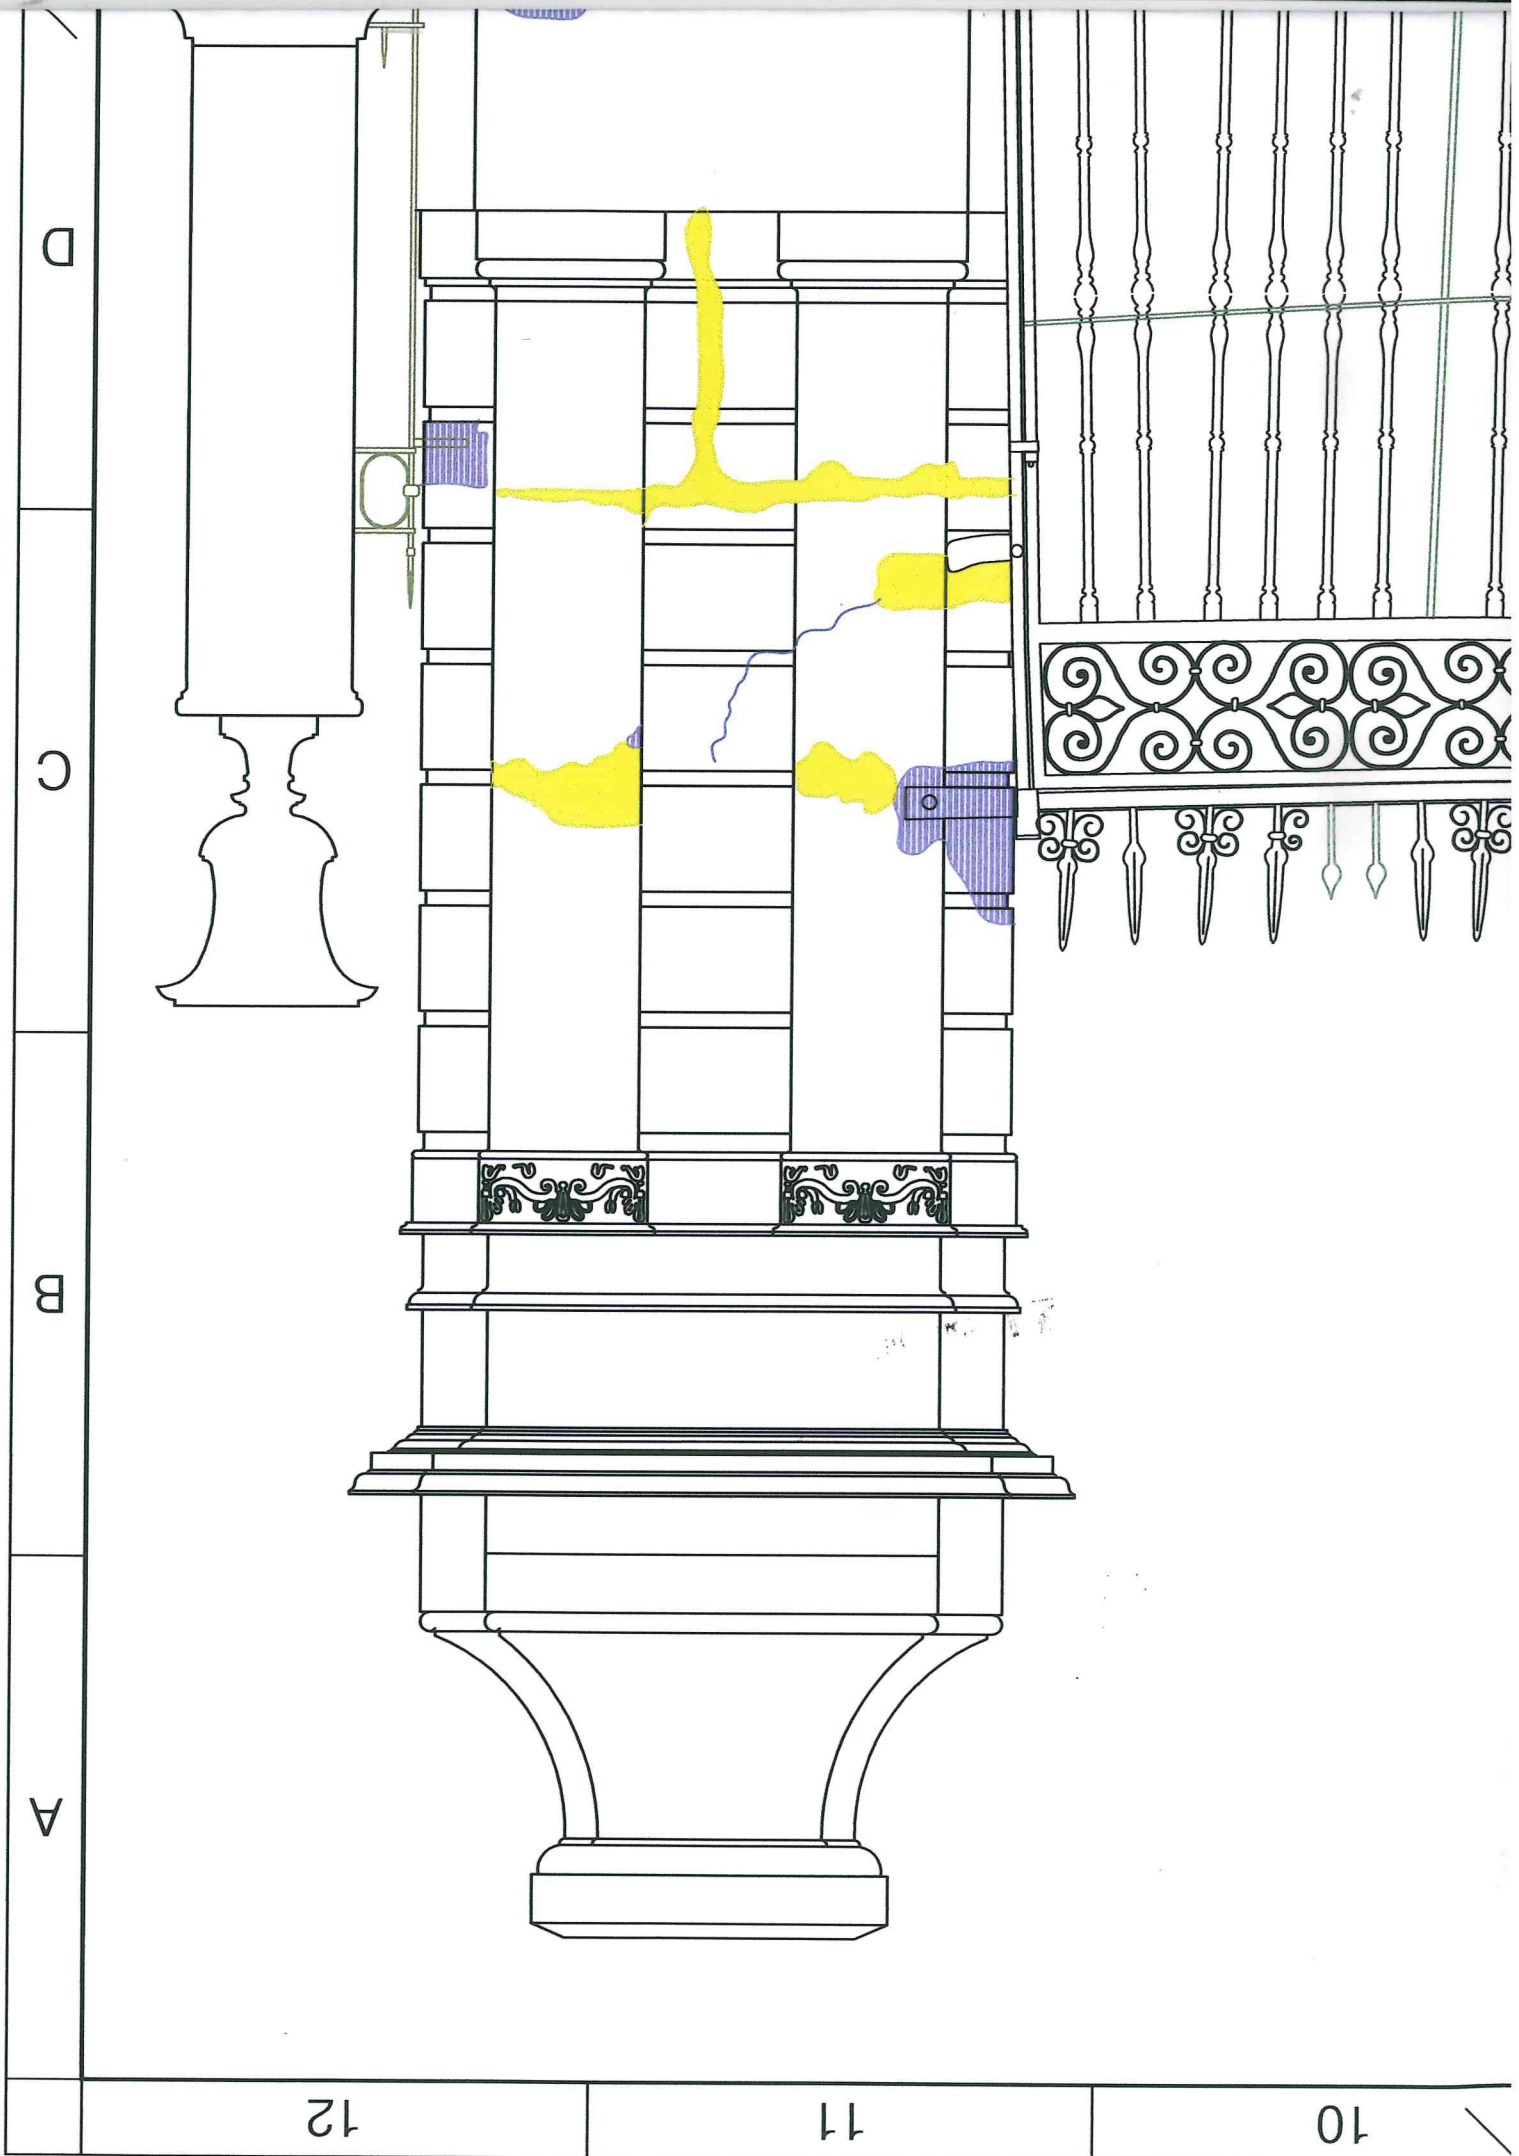
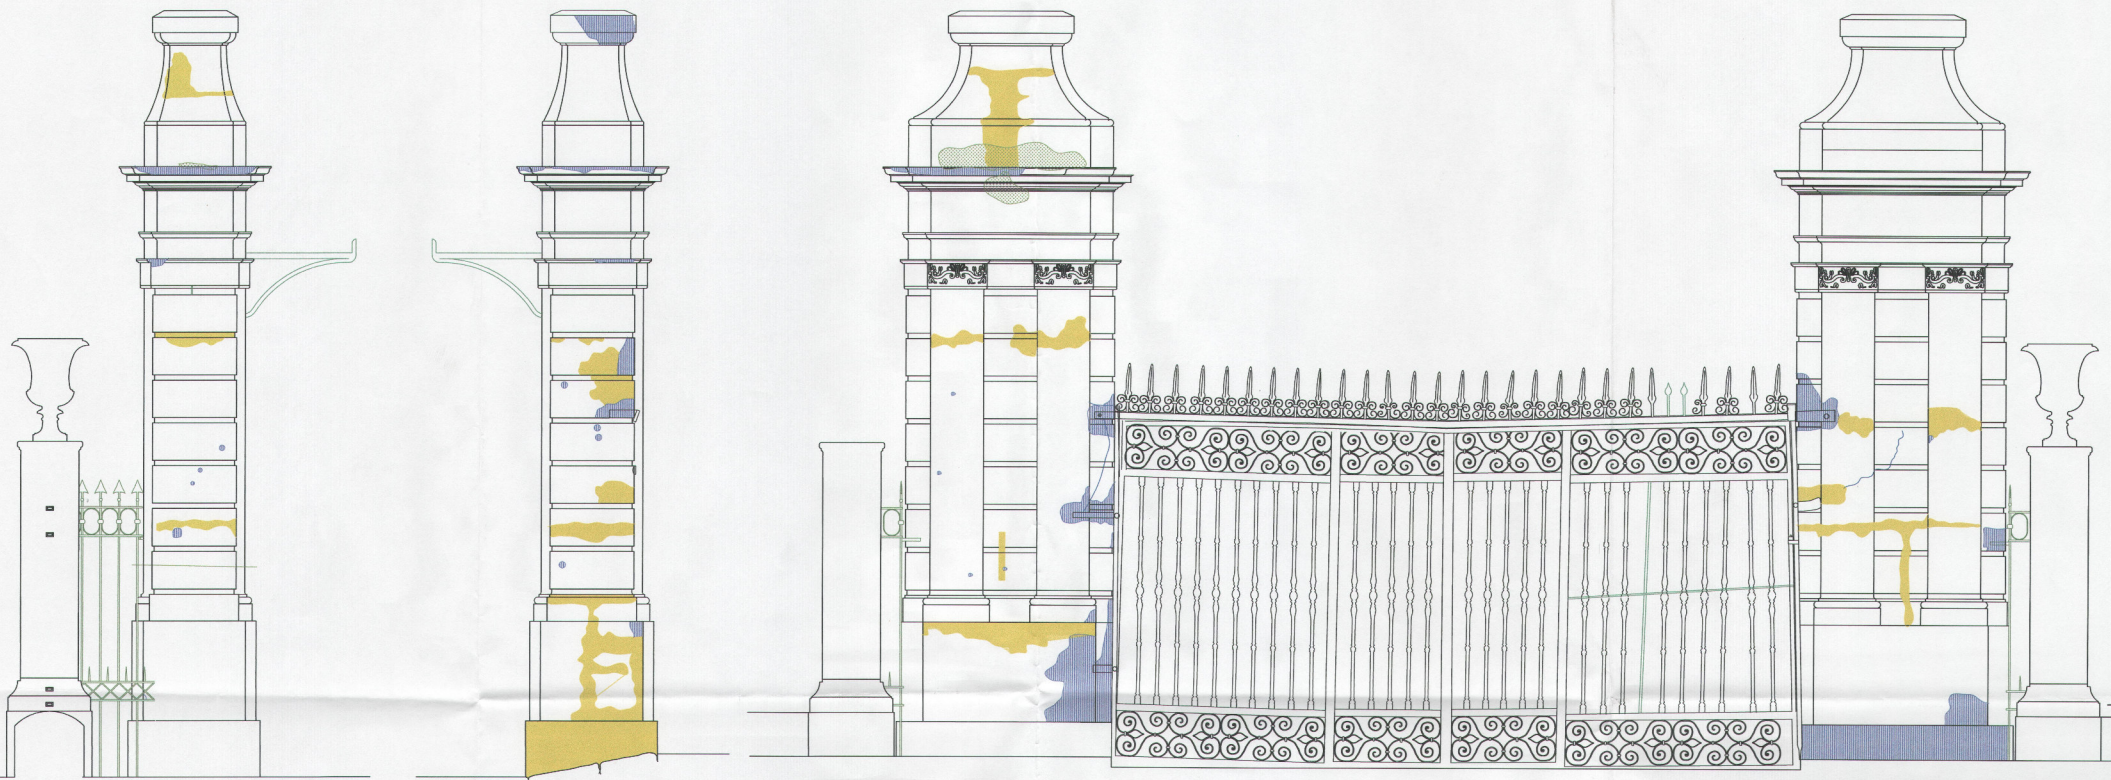
TAV. 4

PILONE SINISTRO - VISTA LATERALE

CANCELLO - VISTA LATO ORTO BOTANICO

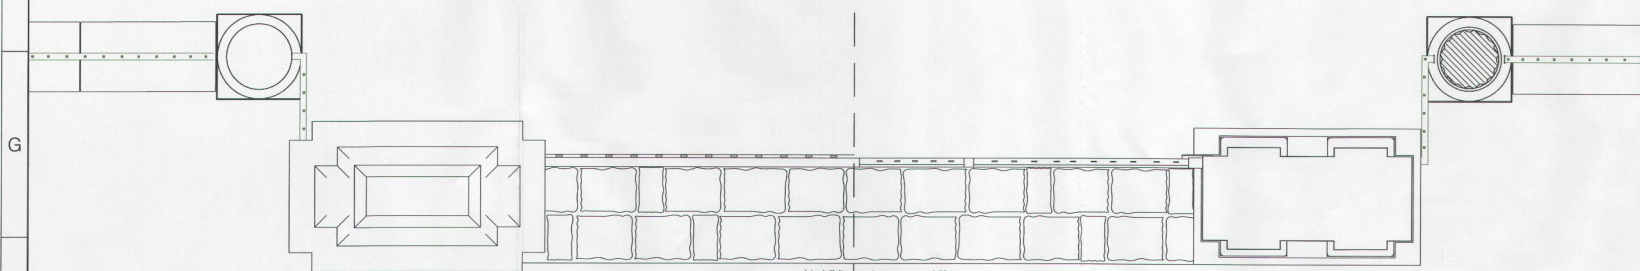
PIANTA

vista dall'alto sezione a quota m. 1,50
