Lavori di manutenzione straordinaria di immobili di proprietà
 comunale di interesse storico artistico e monumentale

Restauro e ripristino dei Torrioni e dello spazio annesso, dei prospetti di Casa Nuova
 e dei piloni monumentali di accesso a Villa Misserni.

Elaborato: **Torrione SUD**
 Prospetti e sezione - degradi ed interventi

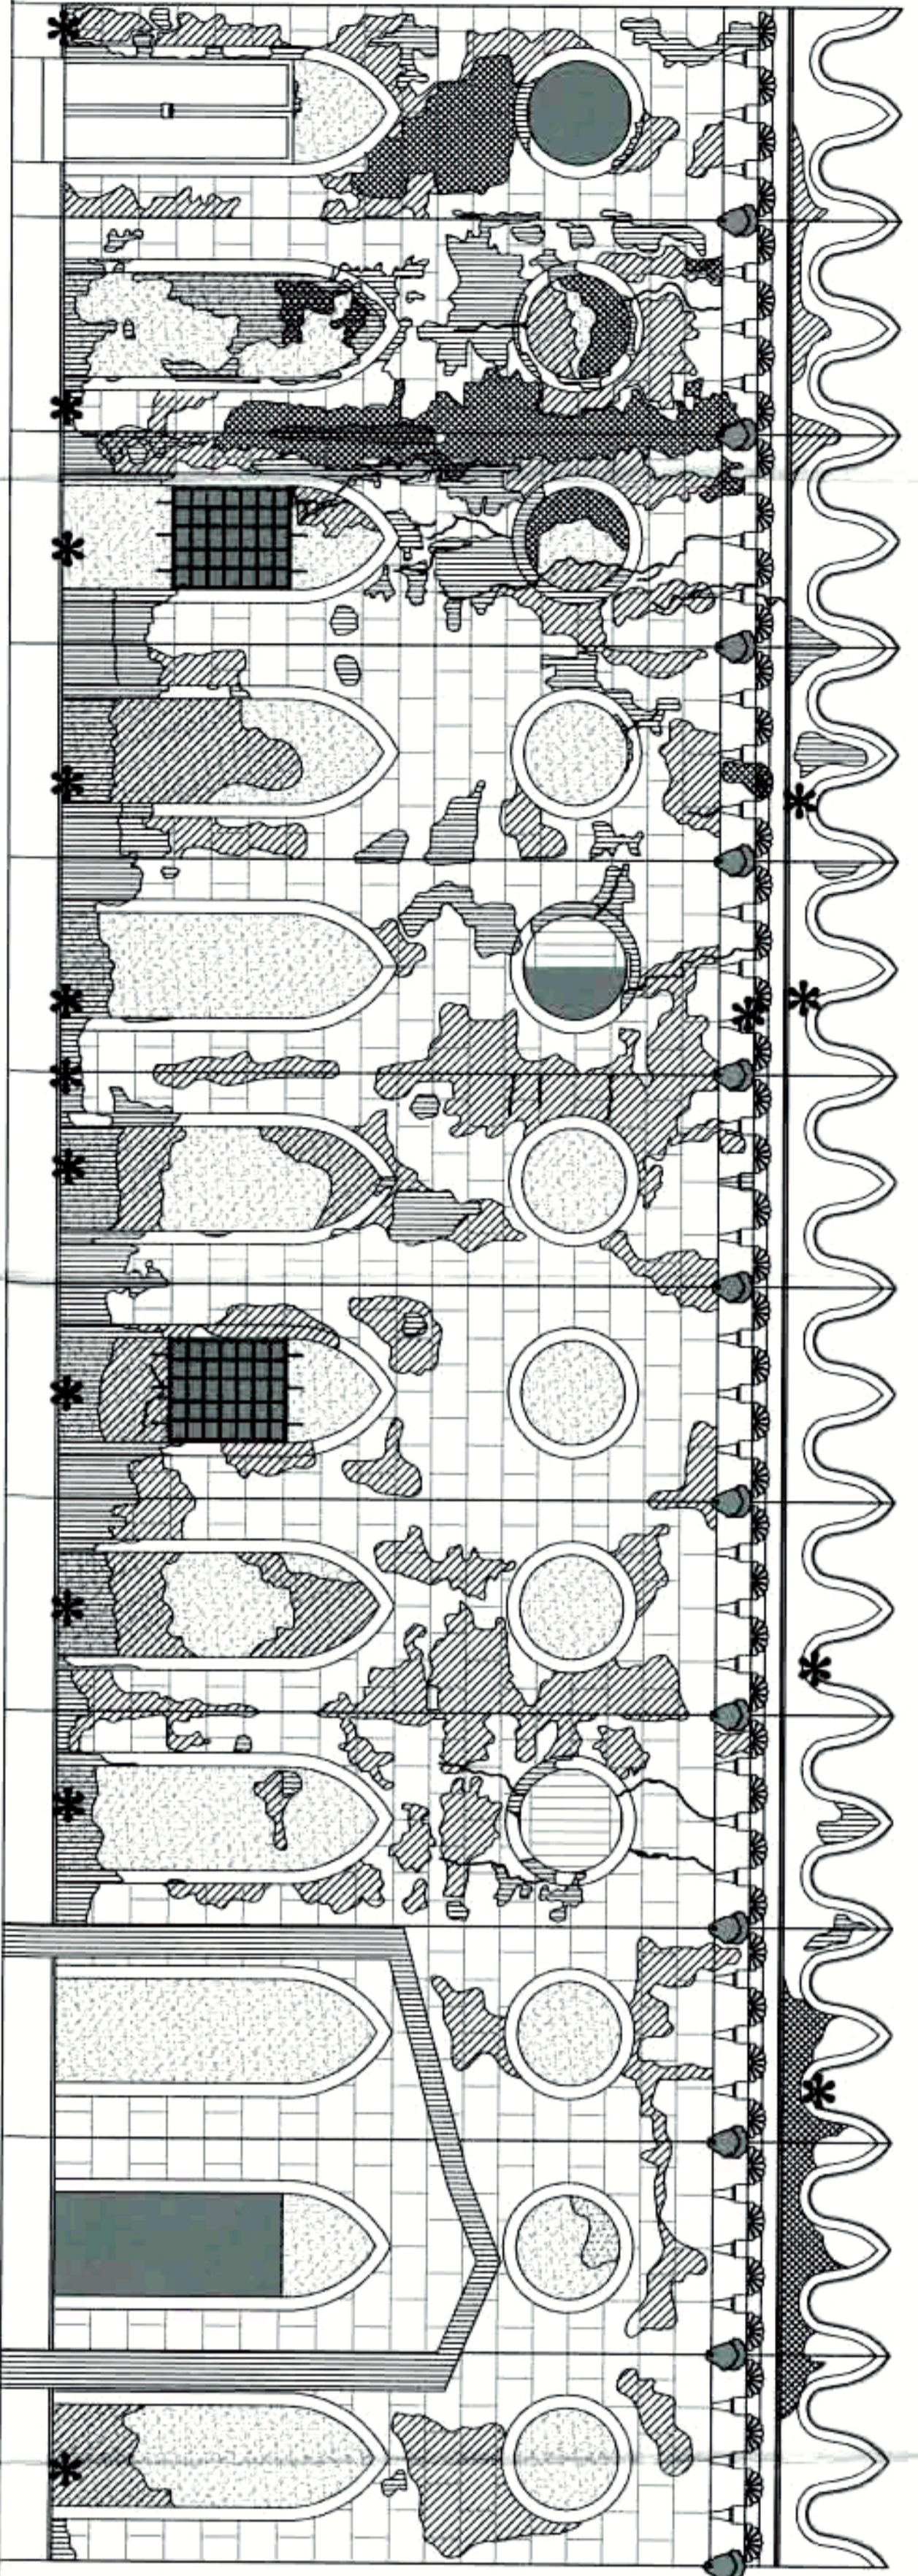
Prospetto: sviluppo ortogonale - DEGRADI

LEGENDA DEGRADI	LEGENDA INTERVENTI
Lacuna – mancanza	ricostruzione cornici e decori
Erosione (strato di finitura)	ricostruzione muratura e riconfigurazione delle aperture
Patina biologica	Rifacimento intonaco
Crosta	Consolidamento intonaco e finitura
Presenza di vegetazione	Trattamento con biocida e consenso l'idramento intonaco e finitura
Fratturazione o fessurazione
